資料⑩：地形・地質状況

## 1. 地形・地質状況

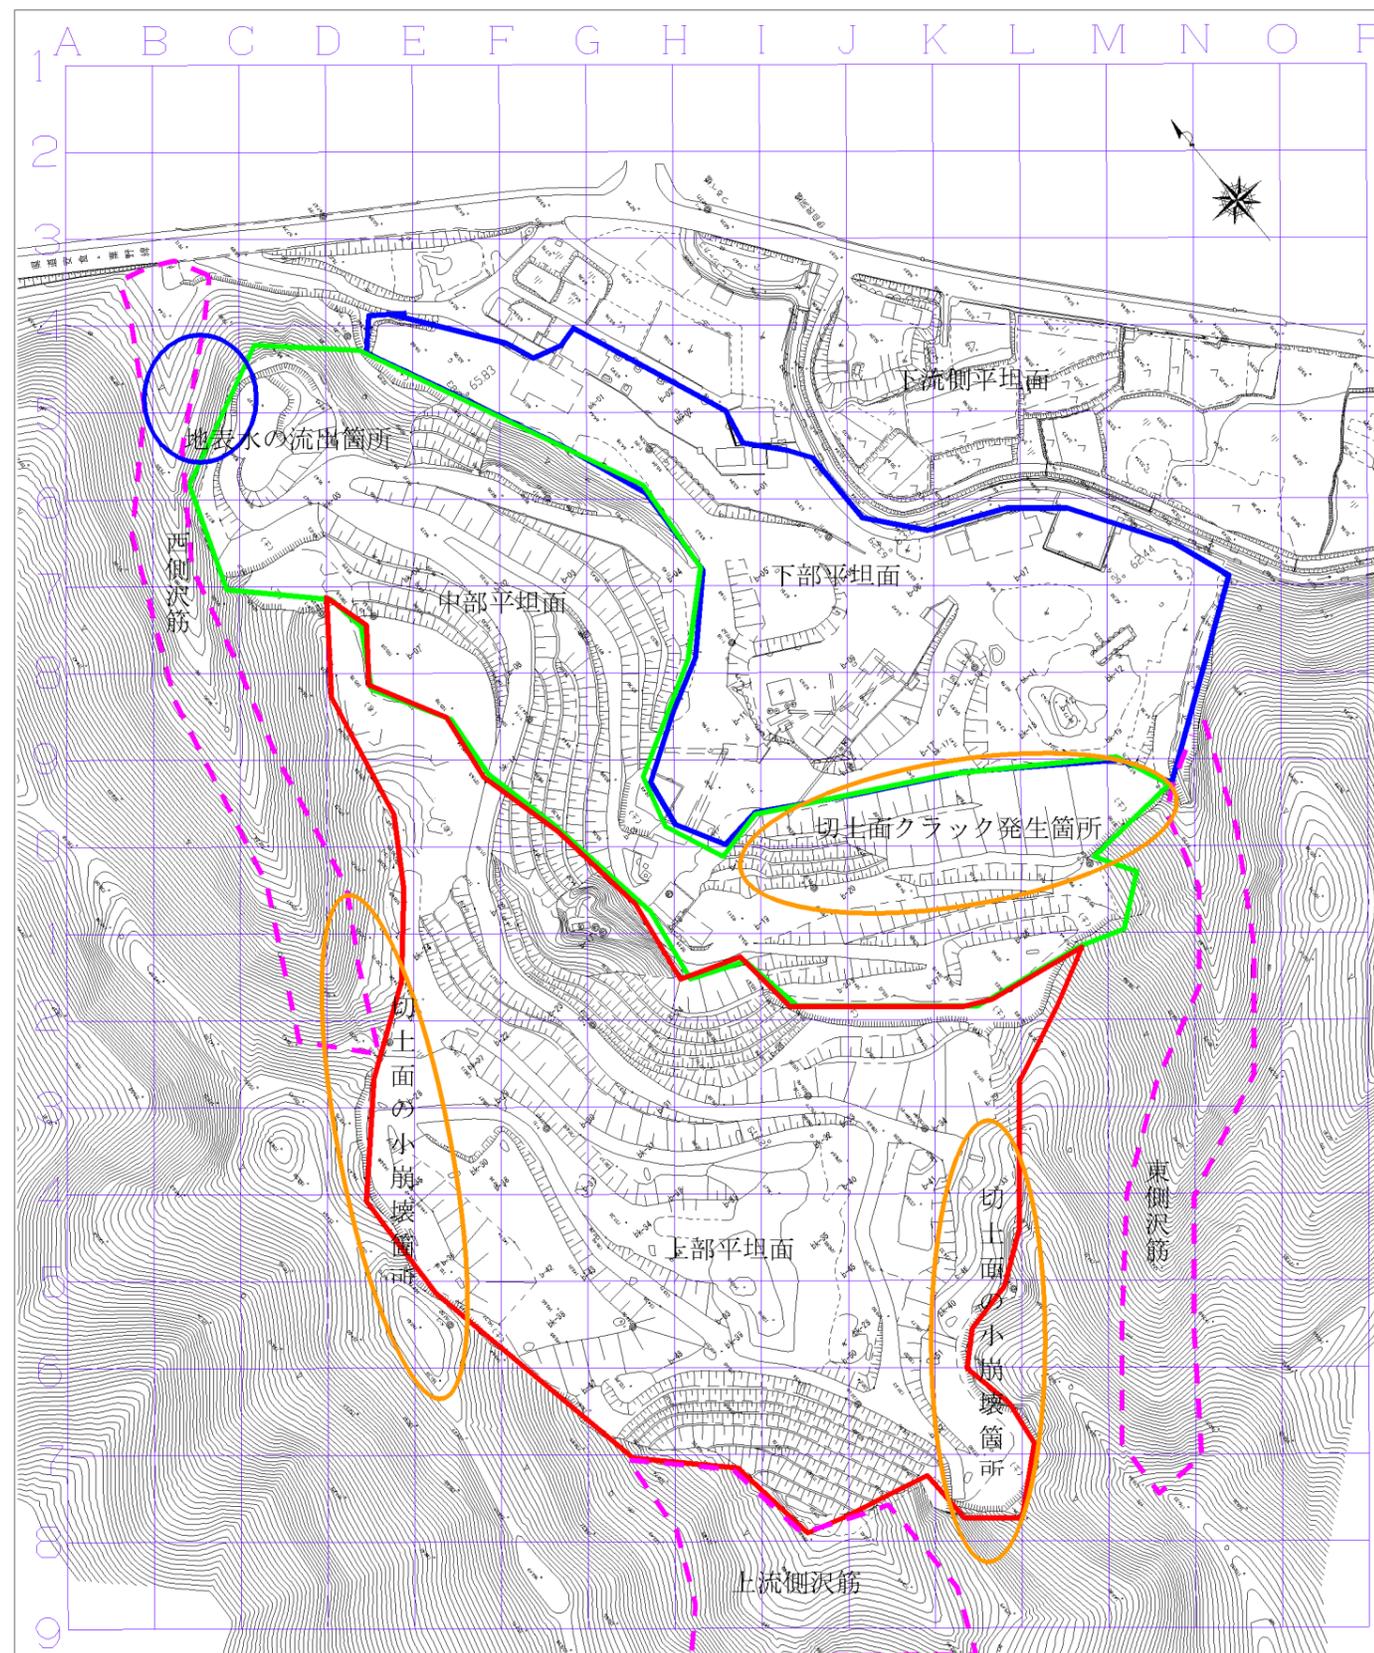
図 1.3.1 地形状況図

- ①場内地形：上中下部の平坦面に区分できる。特に上部平坦面の東西切土斜面において小規模な崩壊が発生している。また、中部平坦面の下流側斜面において、降水(2004/10/20 152mm/day)を誘引として切土のり面の上部小段部にクラックが発生した(表層水排除により現状安定)。上部平坦面において降水が、上流側沢筋に流出している。また中部平坦面の北において、降水時の地表水が西側沢筋に流出している。
- ②場外地形：直線的な尾根と沢筋をなす。沢筋は北東方向を下流側とする。尾根筋は、鞍部が数箇所確認できた。鞍部と直交する方向で、山腹斜面にガリー状の溝が確認でき、この溝状の侵食は、地質境界や小断層に沿って発達するケースと見受けられた。なお、場外地形について異常地形は確認できなかった。

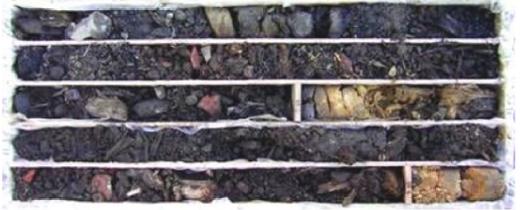
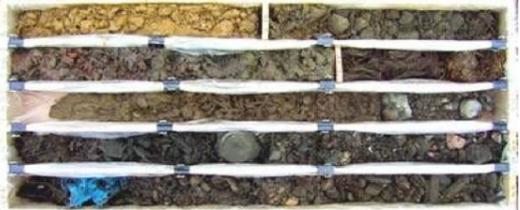
木屑、ビニール、土砂、陶磁器片、金属等、平面的には場内上部に広く、下部はスポット的に分布する。
	木屑主体層	W-1

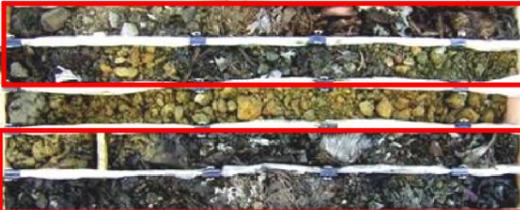
—	赤枠部が木屑主体、間に土砂を挟む。平面的には場内上部に広く、下部はスポット的に分布する。
	コンクリートガラ主体層	W-2

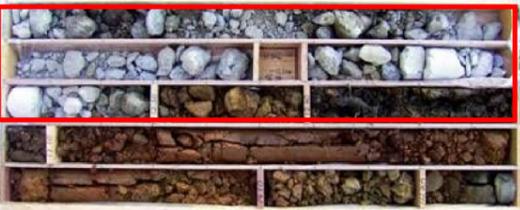
—	赤枠部の白っぽい部分がコンクリートガラ。平面的には、場内中部より上部にかけて多く分布する。なお分布深度は比較的深い。
	土砂主体層	W-3

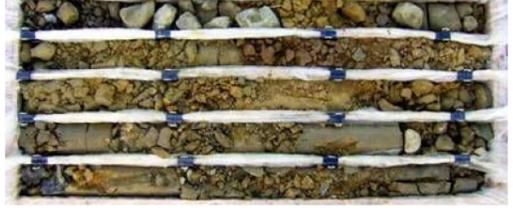
—	土砂（砂礫状）締まった状態をなす部分。分布状況は、場内の全体に分布する。土砂の利用状況としては、場内上部の最深部における盛土のような状態、廃棄物の被覆等が見られる。
	コンクリートガラ・土砂主体層	W-4	—

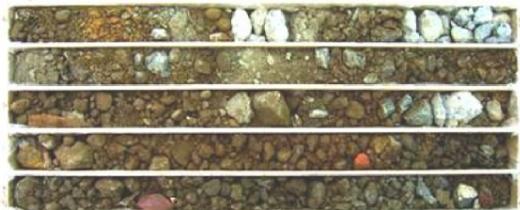
—	コンクリートガラと土砂の混合物。平面的な分布状況は、場内中部より上部に広く分布する。分布深度は深い。
