# 市橋校区

## 令和5年度WS 対策一覧

# 柳津地区

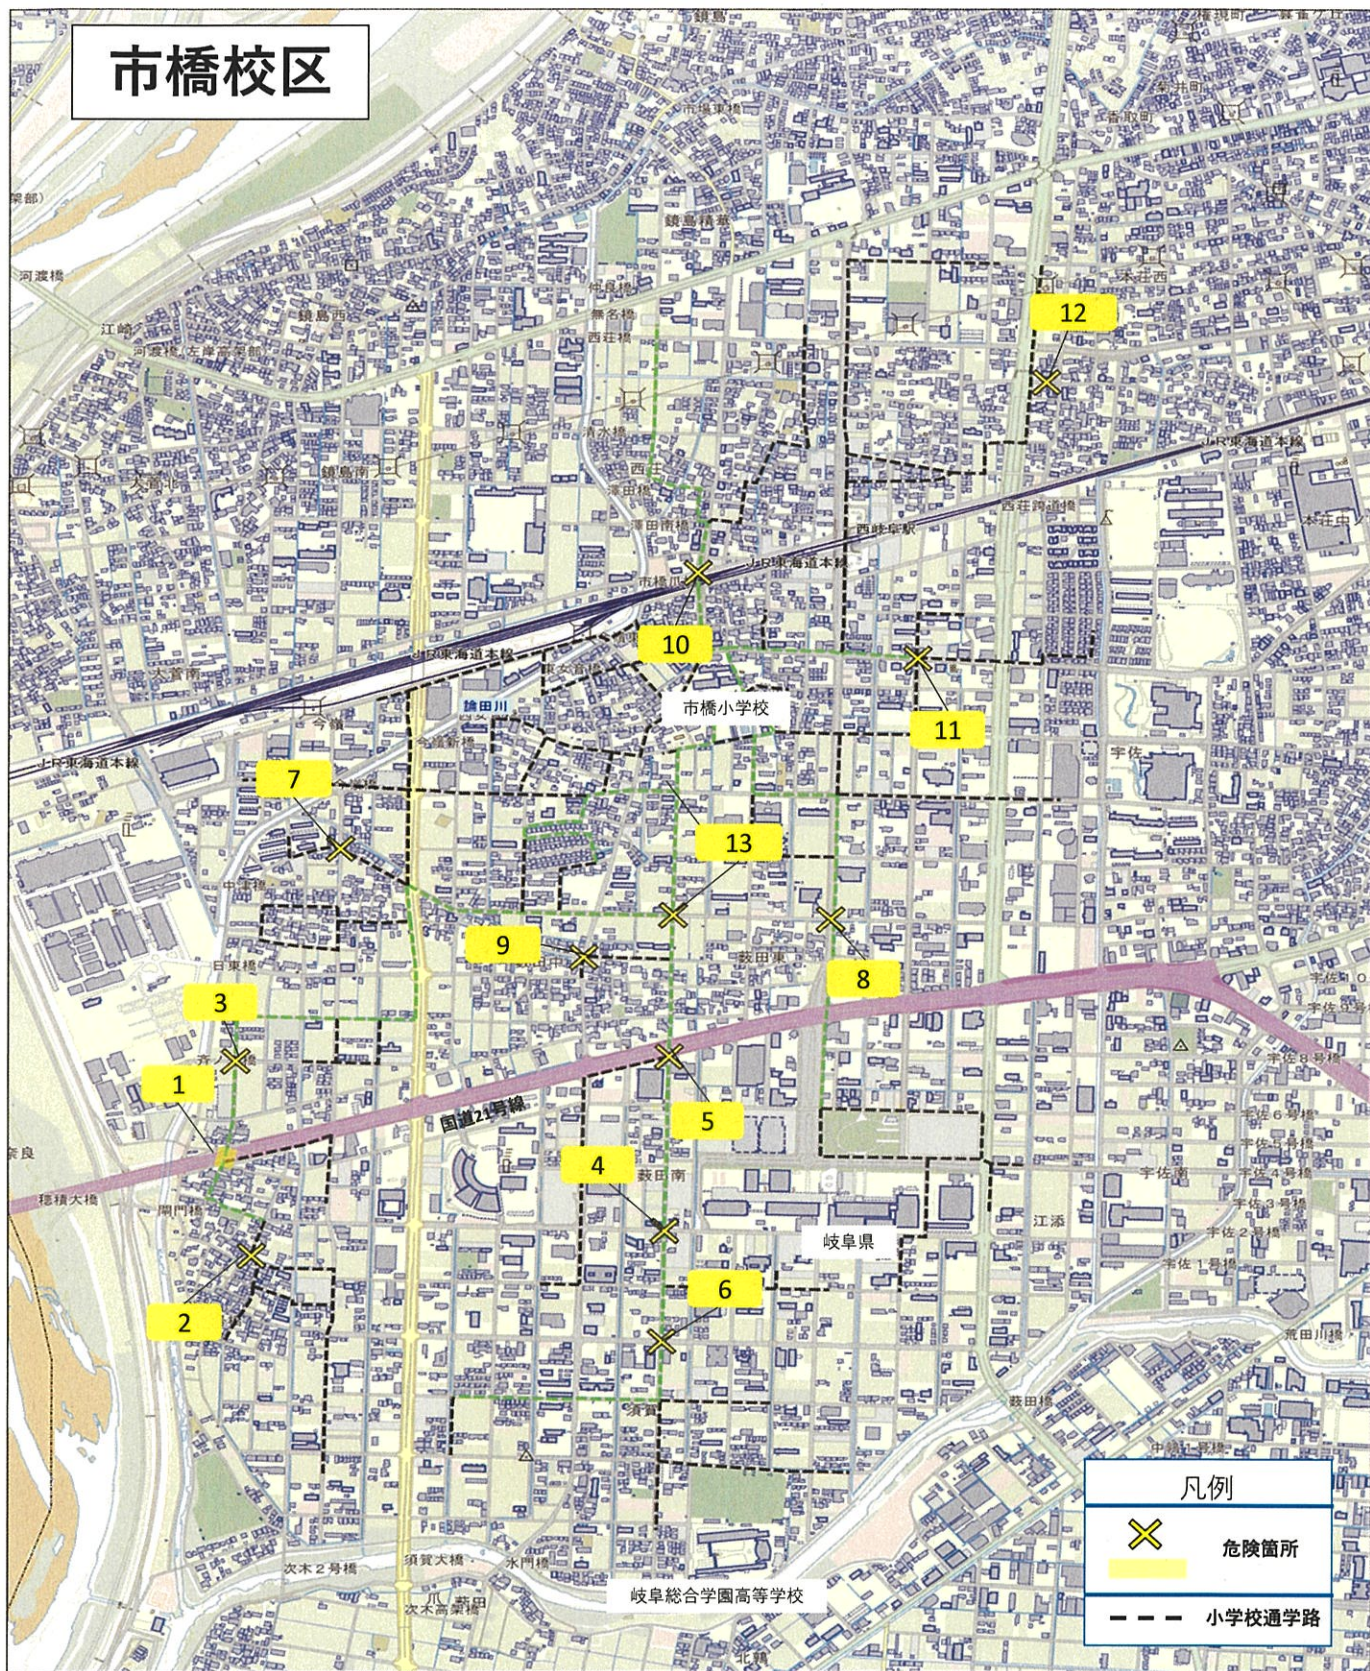
| 箇所 | 通学路の状況・危険内容 | 対策内容 | 事業主体 | 対策年度 |
|---|---|---|---|---|
| 1 | 地下道付近で自転車が危ない。 | ・車止め(自転車用)<br>・注意喚起看板<br>・時間通行規制 | 国<br>市<br>警察 | R6年度以降 |
| 2 | 交通量が多く道が狭い。 | ・注意喚起看板<br>・ポストコーン設置<br>・見守り活動 | 市<br>地域 | R6年度以降 |
| 3 | 21号下奈良交差点。左折、右折の車のスピードが速い。 | ・注意喚起看板<br>・交差点カラー舗装 | 市 | R6年度以降 |
| 4 | スピードを出す車が多い。(子どもに罵声) | ・路面表示<br>・注意喚起看板<br>・安全教育<br>・見守り活動 | 市<br>学校<br>地域 | R6年度以降 |
| 5 | 地下道からの出口で自転車とぶつかりそう。 | ・注意喚起看板 | 市 | R6年度以降 |
| 6 | ①通学路が車の抜け道。②看板が見にくい。見通しが悪い。 | ・交差点カラー舗装<br>・注意喚起看板 | 市 | R6年度以降 |
| 7 | ①登校時は特に交通量が多く、スピードを落とさず通り過ぎたり、子どもが横断歩道で待っていても止まってくれないことがある。②待機場所がない。 | ・交差点カラー舗装<br>・取締り強化<br>・注意喚起看板 | 市<br>警察 | R6年度以降 |
| 8 | 車の交通量(朝・夕)が多いとき、横断歩道がないため、車が止まってくれないので危険。 | ・交差点カラー舗装 | 市 | R6年度以降 |
| 9 | かなり頻繁に路駐車がある。歩行者等の通行の妨げになり危険。 | ・交差点カラー舗装 | 市 | R6年度以降 |
| 10 | 南北で分かれていないため自転車同士の接触の危険。 | ・歩道を歩行者と自転車で分離 | 市 | R6年度以降 |
| 11 | 歩道が狭い。 | ・ガードパイプ | 市 | R6年度以降 |
| 12 | 交通事故が起きている。子どもが飛び出してくる。 | ・一時停止規制(検討中) | 警察 | R6年度以降 |
| 13 | 抜け道として通る。東西交通量が多い。 | ・ガードパイプ<br>・注意喚起看板<br>・安全教育<br>・見守り活動 | 市<br>学校<br>地域 | R6年度以降 |

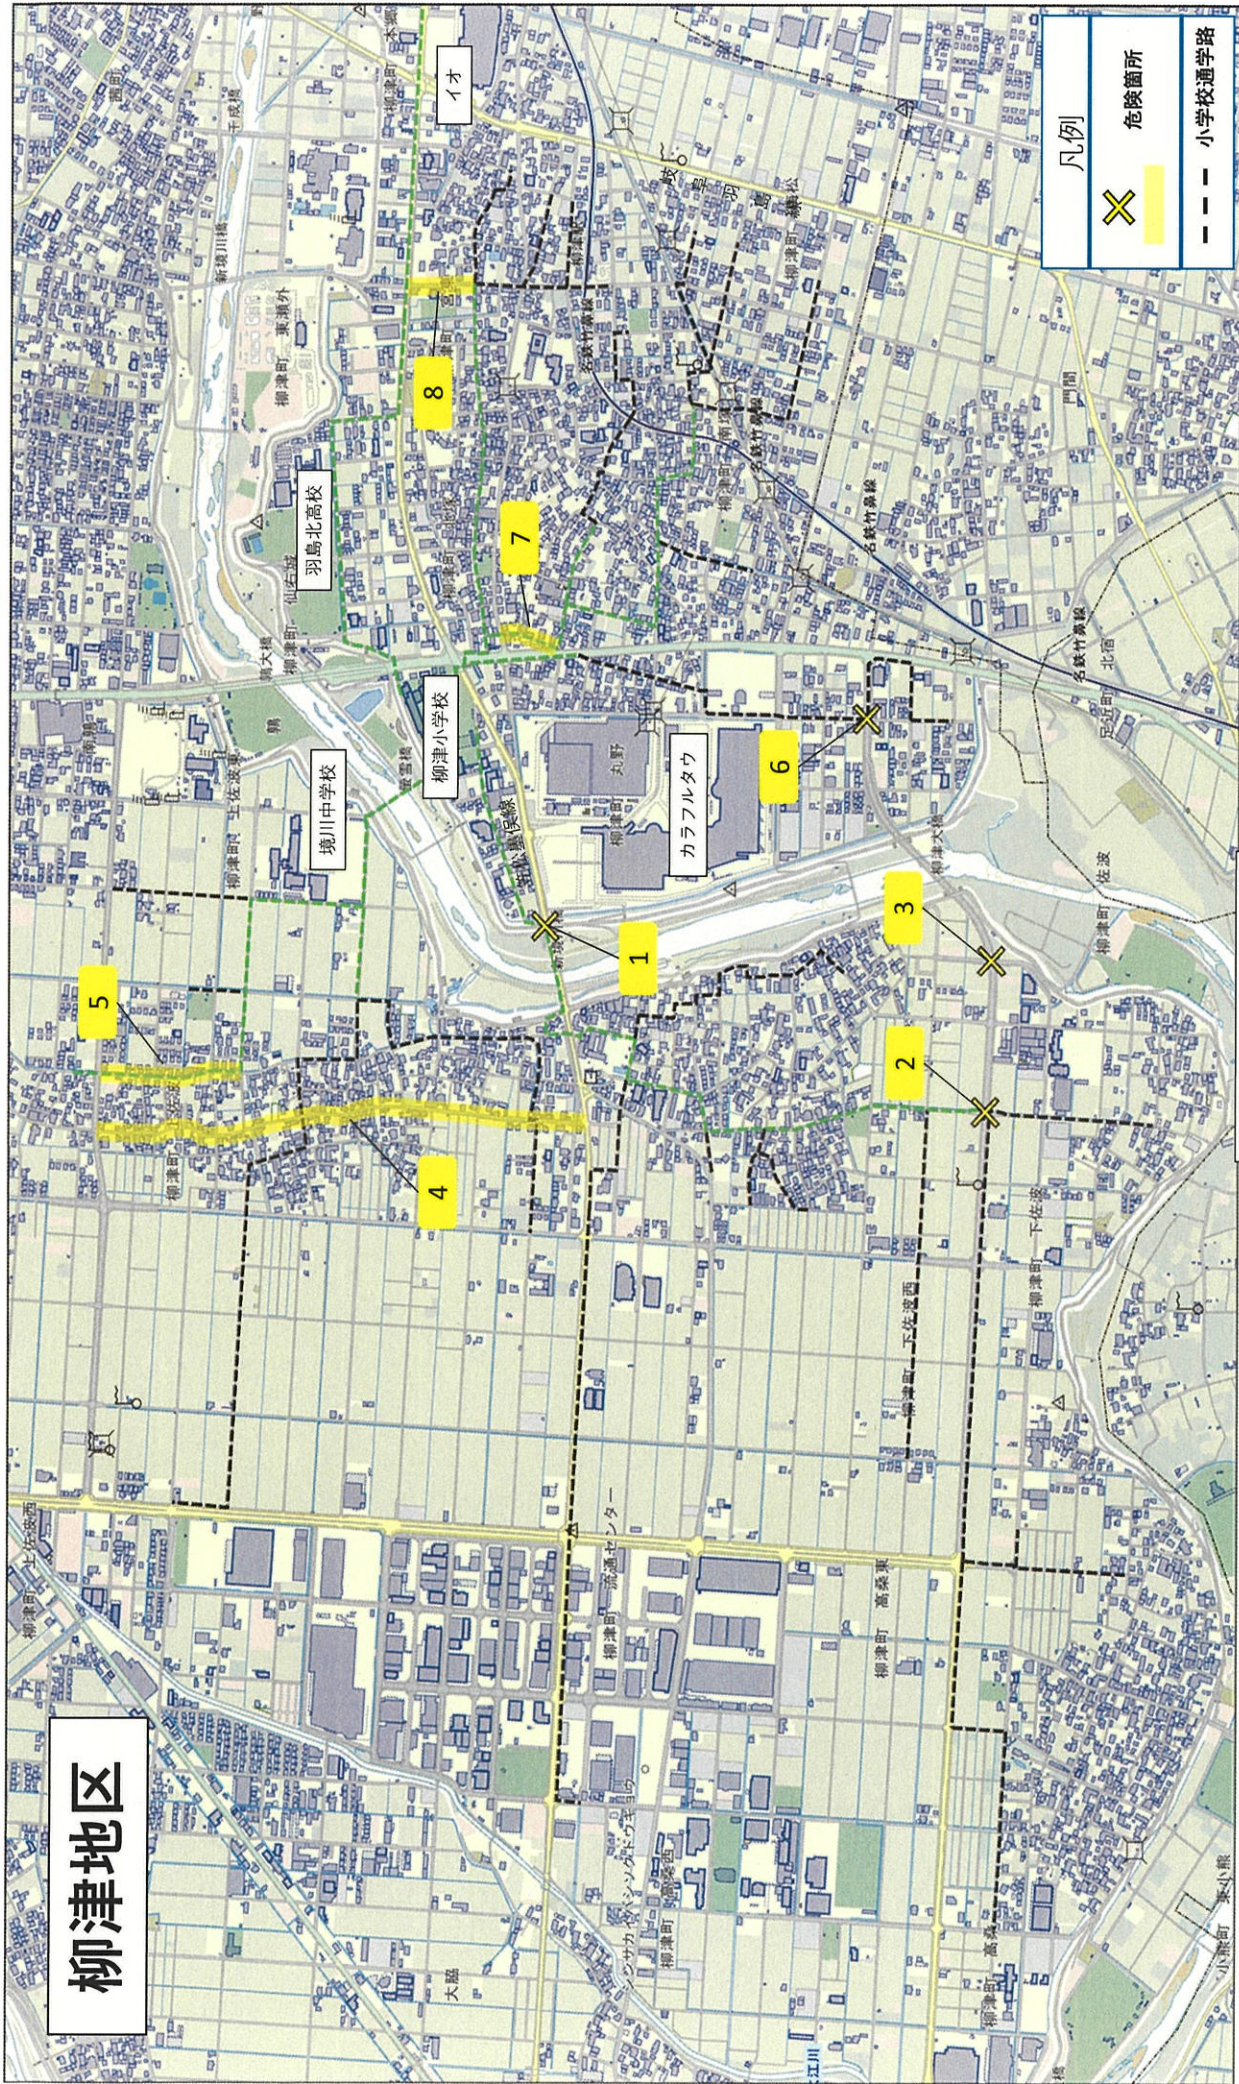
| 箇所 | 通学路の状況・危険内容 | 対策内容 | 事業主体 | 対策年度 |
|---|---|---|---|---|
| 1 | ガードレールが無い。 | ・ガードパイプ | 県 | R6年度以降 |
| 2 | 交通量が多くスピードが出ている。信号の申請済み。羽島署まで話はいつている。 | ・注意喚起看板<br>・交差点カラー舗装 | 市 | R6年度以降 |
| 3 | 住宅で見通しが悪い | ・カーブミラー | 市 | R6年度以降 |
| 4 | 道路の見通しが悪い。 | ・注意喚起看板<br>・クロスマーク<br>・安全教育<br>・交差点カラー舗装 | 市<br>学校 | R6年度以降 |
| 5 | 通学の子供が多い(急ハンドル) | ・クロスマーク<br>・区画線<br>・注意喚起看板 | 市 | R6年度以降 |
| 6 | 横断歩道になっているが止まる車が少ない。東進する車がスピードを出してくる。 | ・注意喚起看板<br>・交差点カラー舗装 | 市 | R6年度以降 |
| 7 | ①通学路のため車の通行禁止になっているが車がある。標識はあるが見えていない。②カーブミラーがない。地下道から出てくる児童が見にくい。 | ・路肩カラー舗装<br>・見守り活動 | 市<br>地域 | R6年度以降 |
| 8 | 本郷のファミマ前。交通量が多い。 | ・注意喚起看板<br>・路肩カラー舗装<br>・ラバーポール<br>・横断歩道 | 県<br>警察 | R6年度以降 |
