令和7年度WS 対策一覧

【藍川北学園】

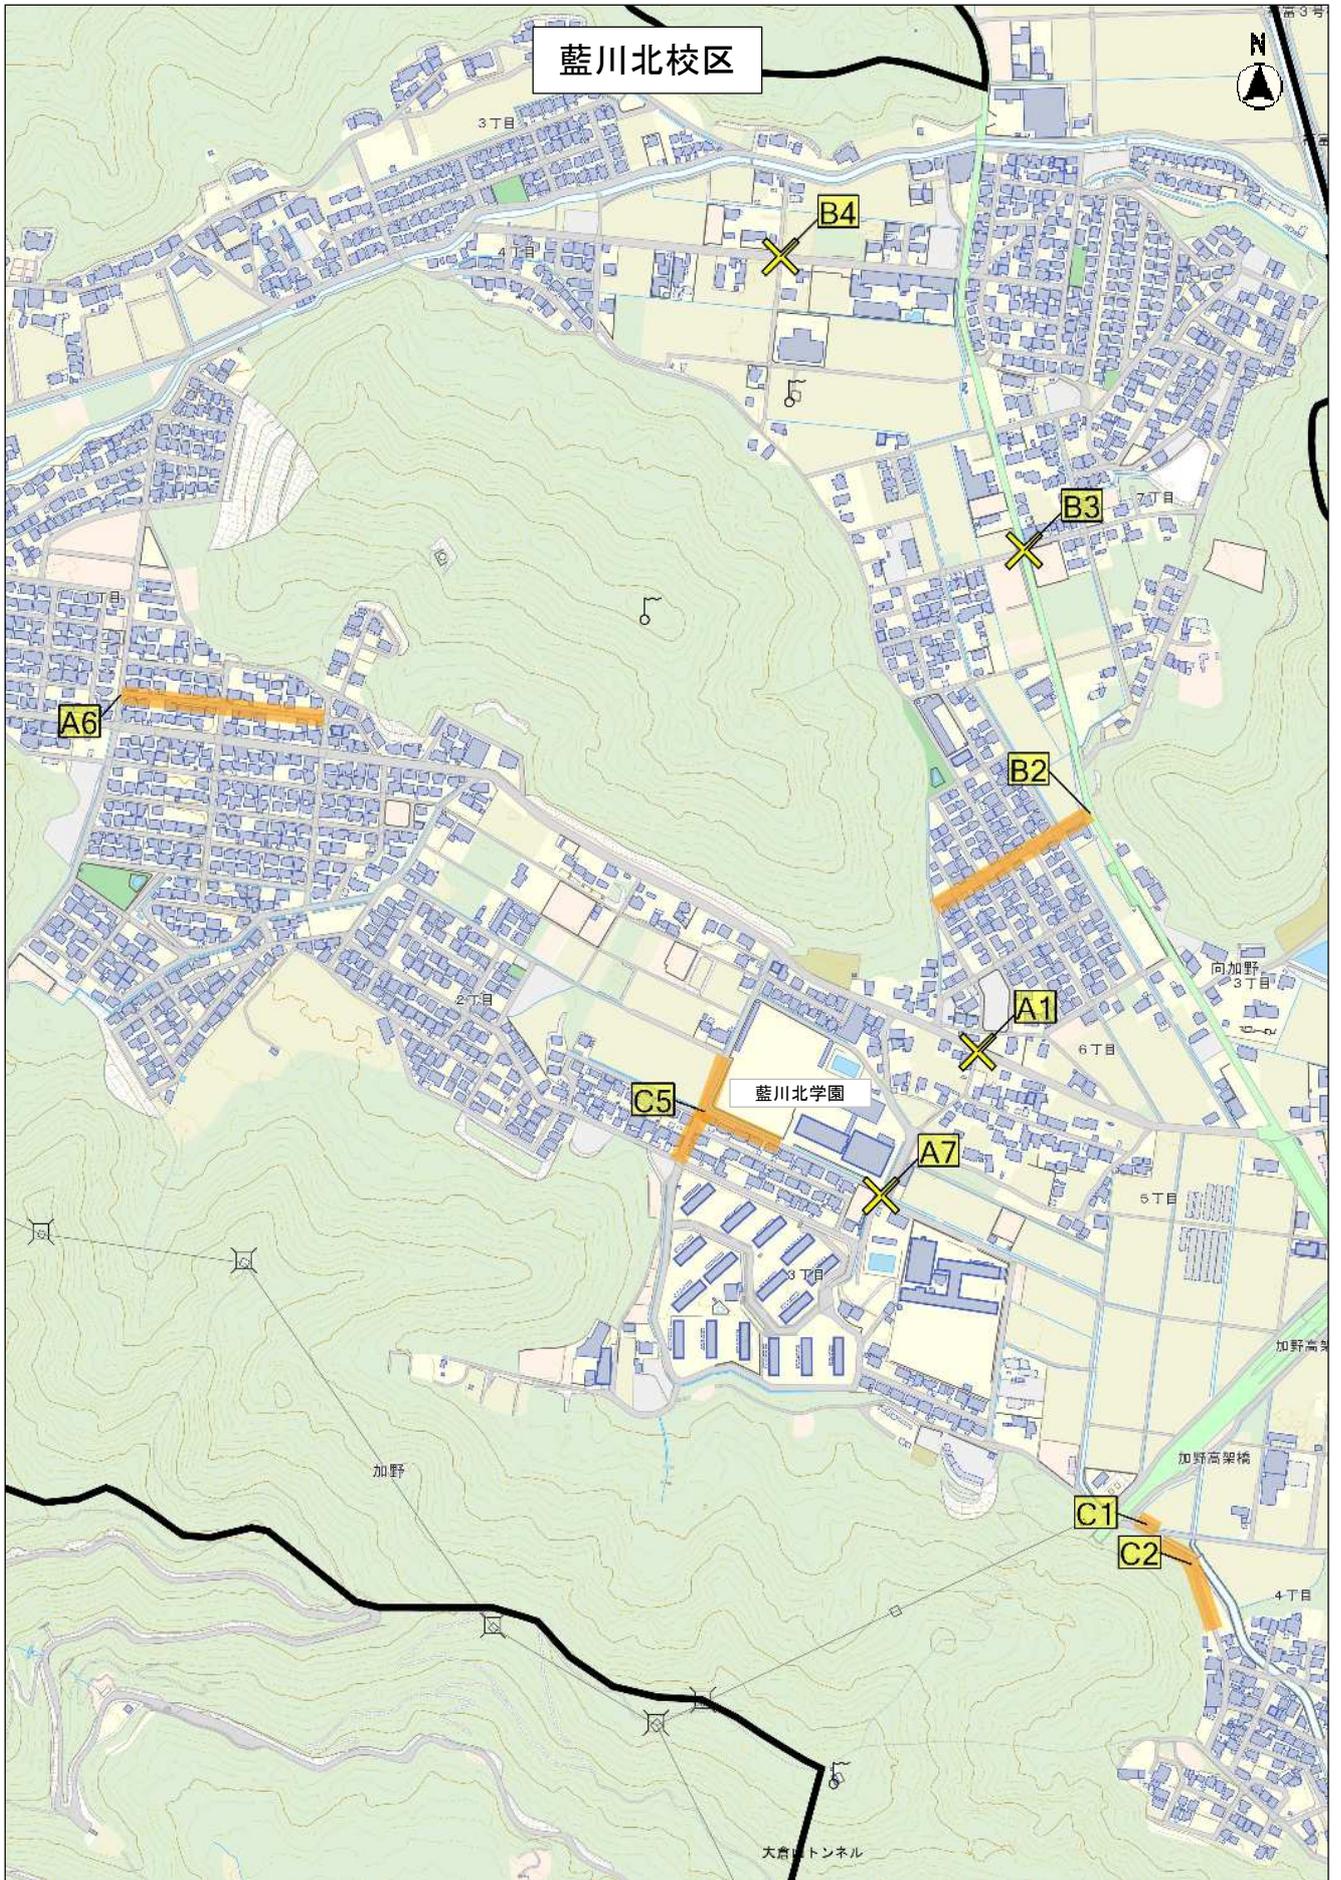
箇所	通学路の状況・危険内容	対策内容	事業主体	対策年度
A1	路側帯が狭く、標識を避けて車道にはみ出ることがあり、子どもたちのすぐ近くをスピードを出す車が通るので危険	<ul style="list-style-type: none"> ・カラー舗装 ・ラバーボール ・路肩カラー舗装 ・路面標示「学童横断」 ・見守り活動 	市 地域	R8年度以降
A6	横断歩道で止まらない車がいて危険	<ul style="list-style-type: none"> ・カラー舗装 	市	R8年度以降
A7	横断歩道、路側帯が消えかけており、公民館等のフェンスにより交差点の見通しが悪く、横断歩道を渡る子どもに直前まで気が付かない	<ul style="list-style-type: none"> ・注意喚起看板「こども注意」 ・カーブミラー ・区画線の修繕 ・横断歩道の修繕 	市 警察	R8年度以降
B2	県道への抜け道となっており、交通量、スピードの速い車が多い	<ul style="list-style-type: none"> ・センターラインを消して、路肩を広げる ・クロスマーク ・路面標示「横断者注意」 ・注意喚起看板「通学路 学童注意」 	市	R8年度以降
B3	県道でスピードを出している車が多く、横断歩道で止まってくれない	<ul style="list-style-type: none"> ・交差点カラー舗装（クロスマーク） ・注意喚起看板「学童横断注意」 	県	R8年度以降
B4	交通量、スピードの速い車が多く、横断歩道で車が止まってくれない	<ul style="list-style-type: none"> ・カラー舗装 	市	R8年度以降
C1	通学路ではないが、子どもが通学時利用している道沿いの水路に柵がなく危険	<ul style="list-style-type: none"> ・転落防止柵 	市	R8年度以降
C2	カーブで見通しが悪いが、カーブミラーで片側からしか見えない 草木が道に覆いかぶさっており、道幅が狭くなり危険	<ul style="list-style-type: none"> ・カーブミラーを両面にする ・草刈り・伐採の指導 	市	R8年度以降

C5	道が狭いため、雨天時に傘をさすと車と接触する恐れあり	<ul style="list-style-type: none"> ・区画線 ・路肩カラー舗装 ・カラー舗装 ・路面標示「学童注意」 ・注意喚起看板「学童注意」 ・交差点カラー舗装（クロスマーク） ・取締り 	市 警察	R8年度以降

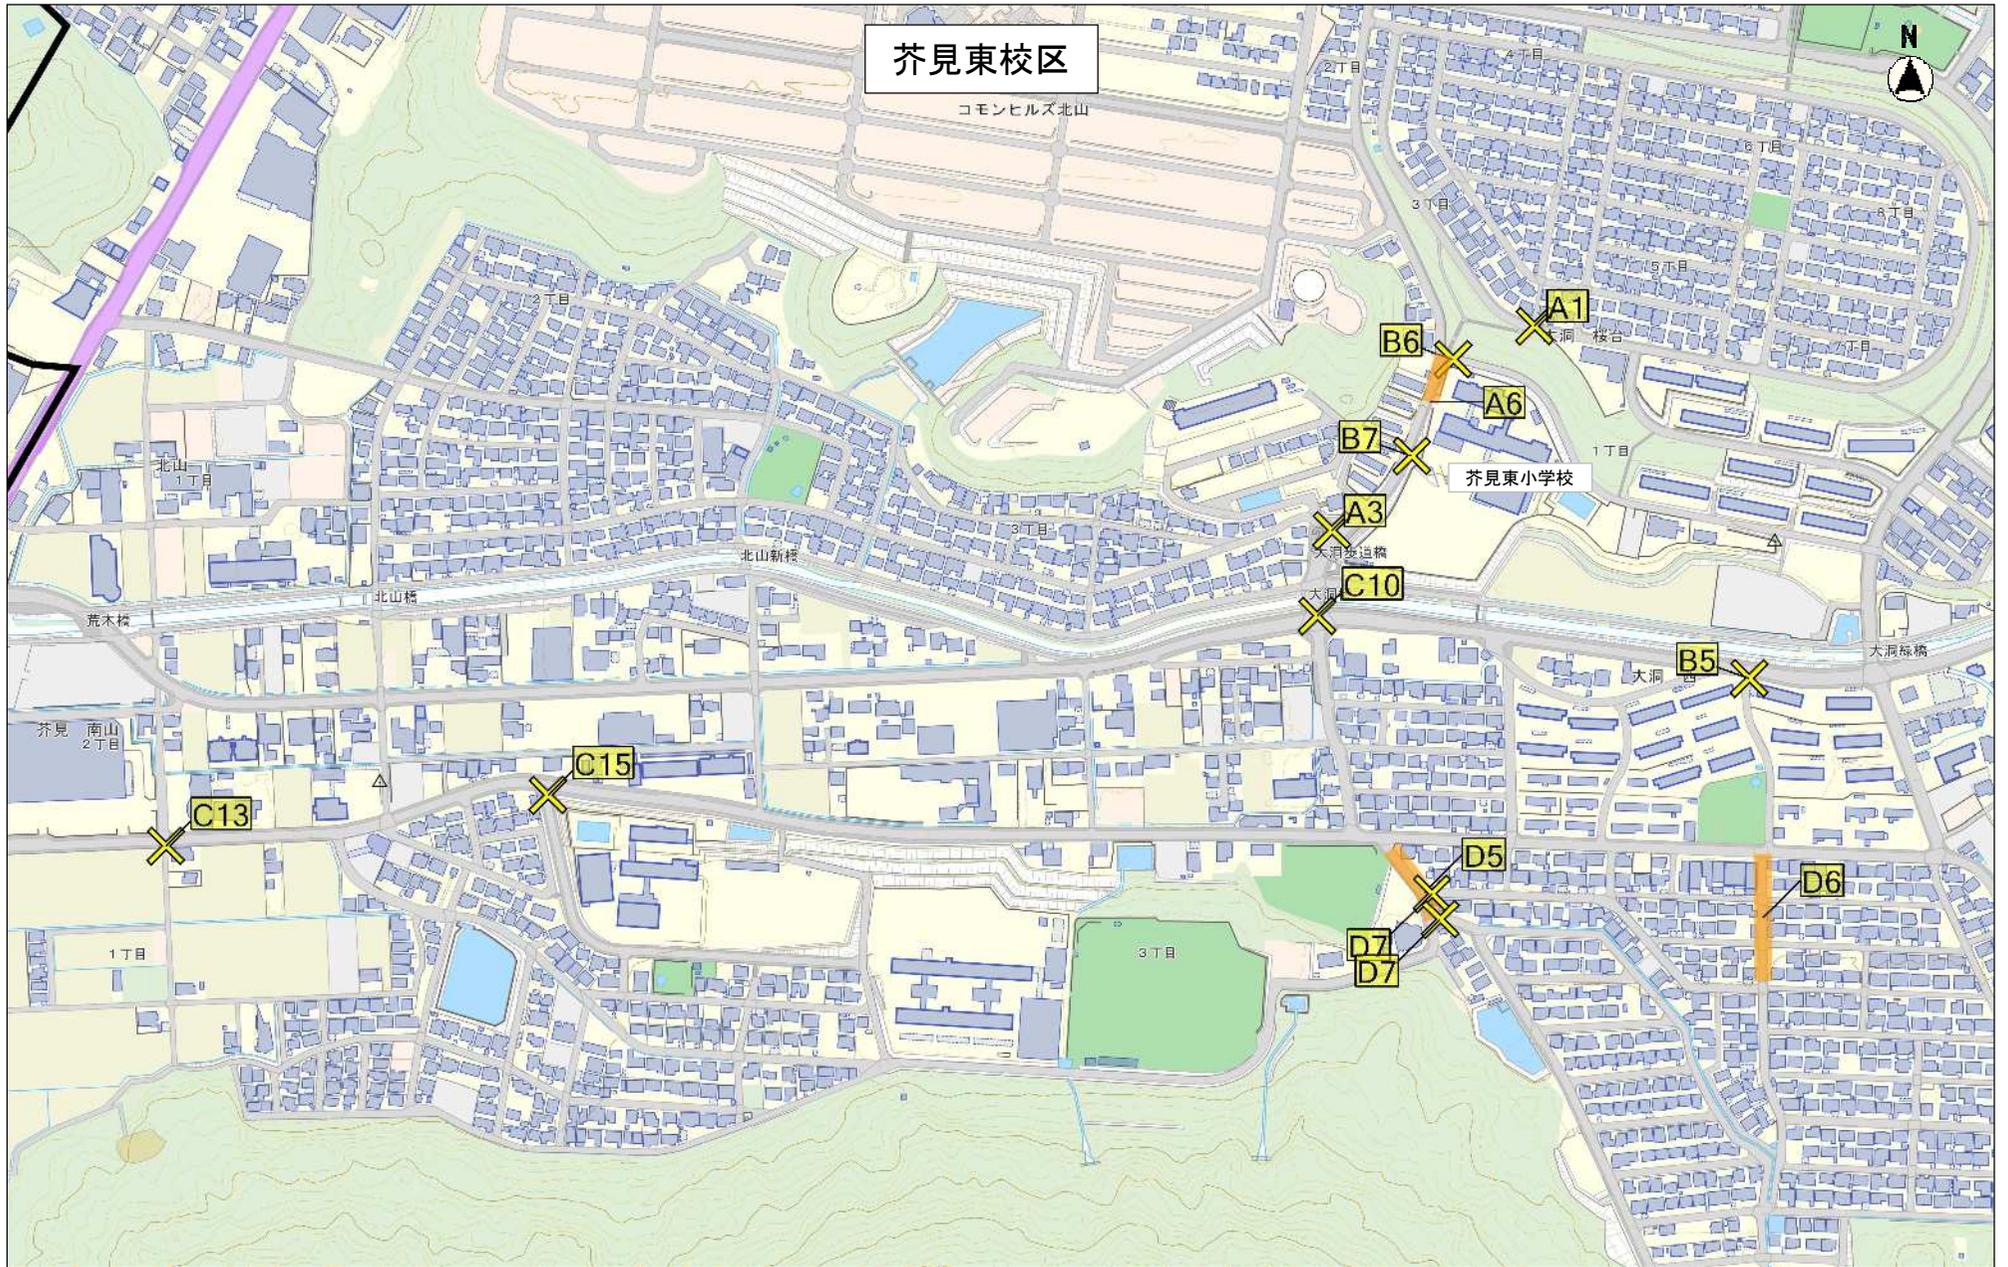
【芥見東小学校】

箇所	通学路の状況・危険内容	対策内容	事業主体	対策年度
A1	急カーブで横断歩道が確認しづらい	・カラー舗装 ・注意喚起看板「左右確認」	市	R8年度以降
A3	北進車が左折する際、歩道橋下の横断歩道に立っている子どもが見えづらい 勢い良く曲がってくる車がい危険	・路面標示「横断歩道あり」 ・交差点カラー舗装（クロスマーク） ・カラー舗装	市	R8年度以降
A6	坂道でスピードを出す車が多く、カーブもしているため危険	・カラー舗装	市	R8年度以降
B5	道路がカーブしており、スピードを出す車がいる 路上駐車をしている車もあり、子どもがよけねばならず危険	・注意喚起看板「通学路注意」 ・路肩カラー舗装	市	R8年度以降
B6	階段を降りてすぐの横断歩道が、植栽があり、見通しが悪い 子どもが階段を勢いよく降りてきたとき、道路に飛び出してしまふ恐れあり	・カラー舗装 ・注意喚起看板「通学路 学童注意」 ・見守り活動	市 学校 地域	R8年度以降
B7	小学校の廃止された校門前のガードパイプがなく危険	・ガードパイプ	市	R8年度以降
C7	芥見幼稚園の用水路沿いのフェンスが一部劣化でさびており、子どもが触る恐れがあり 危険	・フェンスの修繕	市	R8年度以降
C8	雨が降ると歩道が水たまりだらけになり、水たまりをよけると車道に寄ってしまうため 危険	・歩道舗装の補修	市	R8年度以降
C10	信号があっても、スピードを出す車が多く危険 ポストコーンが倒れている	・カラー舗装 ・ラバーボールの修繕	市	R8年度以降
C13	道幅が狭いのに、スピードを出す車が多い 東から来る自転車が急に左折して危険	・注意喚起看板「学童注意」 ・覆蓋	市	R8年度以降
C15	坂から降りてきてバス通りに出る際、停止線があるため車は気を付けることができる が、低学年の子供が飛び出さないか心配	・注意喚起看板「学童横断注意」 ・カラー舗装	市	R8年度以降
D5	西側に歩道があるが、子どもは東側の路側帯の方を歩く スピードを出す車があり、信号の待場も狭く危険	・ガードパイプ ・路肩カラー舗装	市	R8年度以降
D6	坂道になっており、スピードを落とさない車がい危険 家があり、交差点の見通しが悪い	・注意喚起看板「飛び出し注意」 ・交差点カラー舗装（クロスマーク） ・カラー舗装	市	R8年度以降

D7	家があり、交差点の見通しが悪く、子どもが道路を横断する際危険	・交差点カラー舗装（クロスマーク） ・カーブミラー ・カーブミラー調整	市	R8年度以降

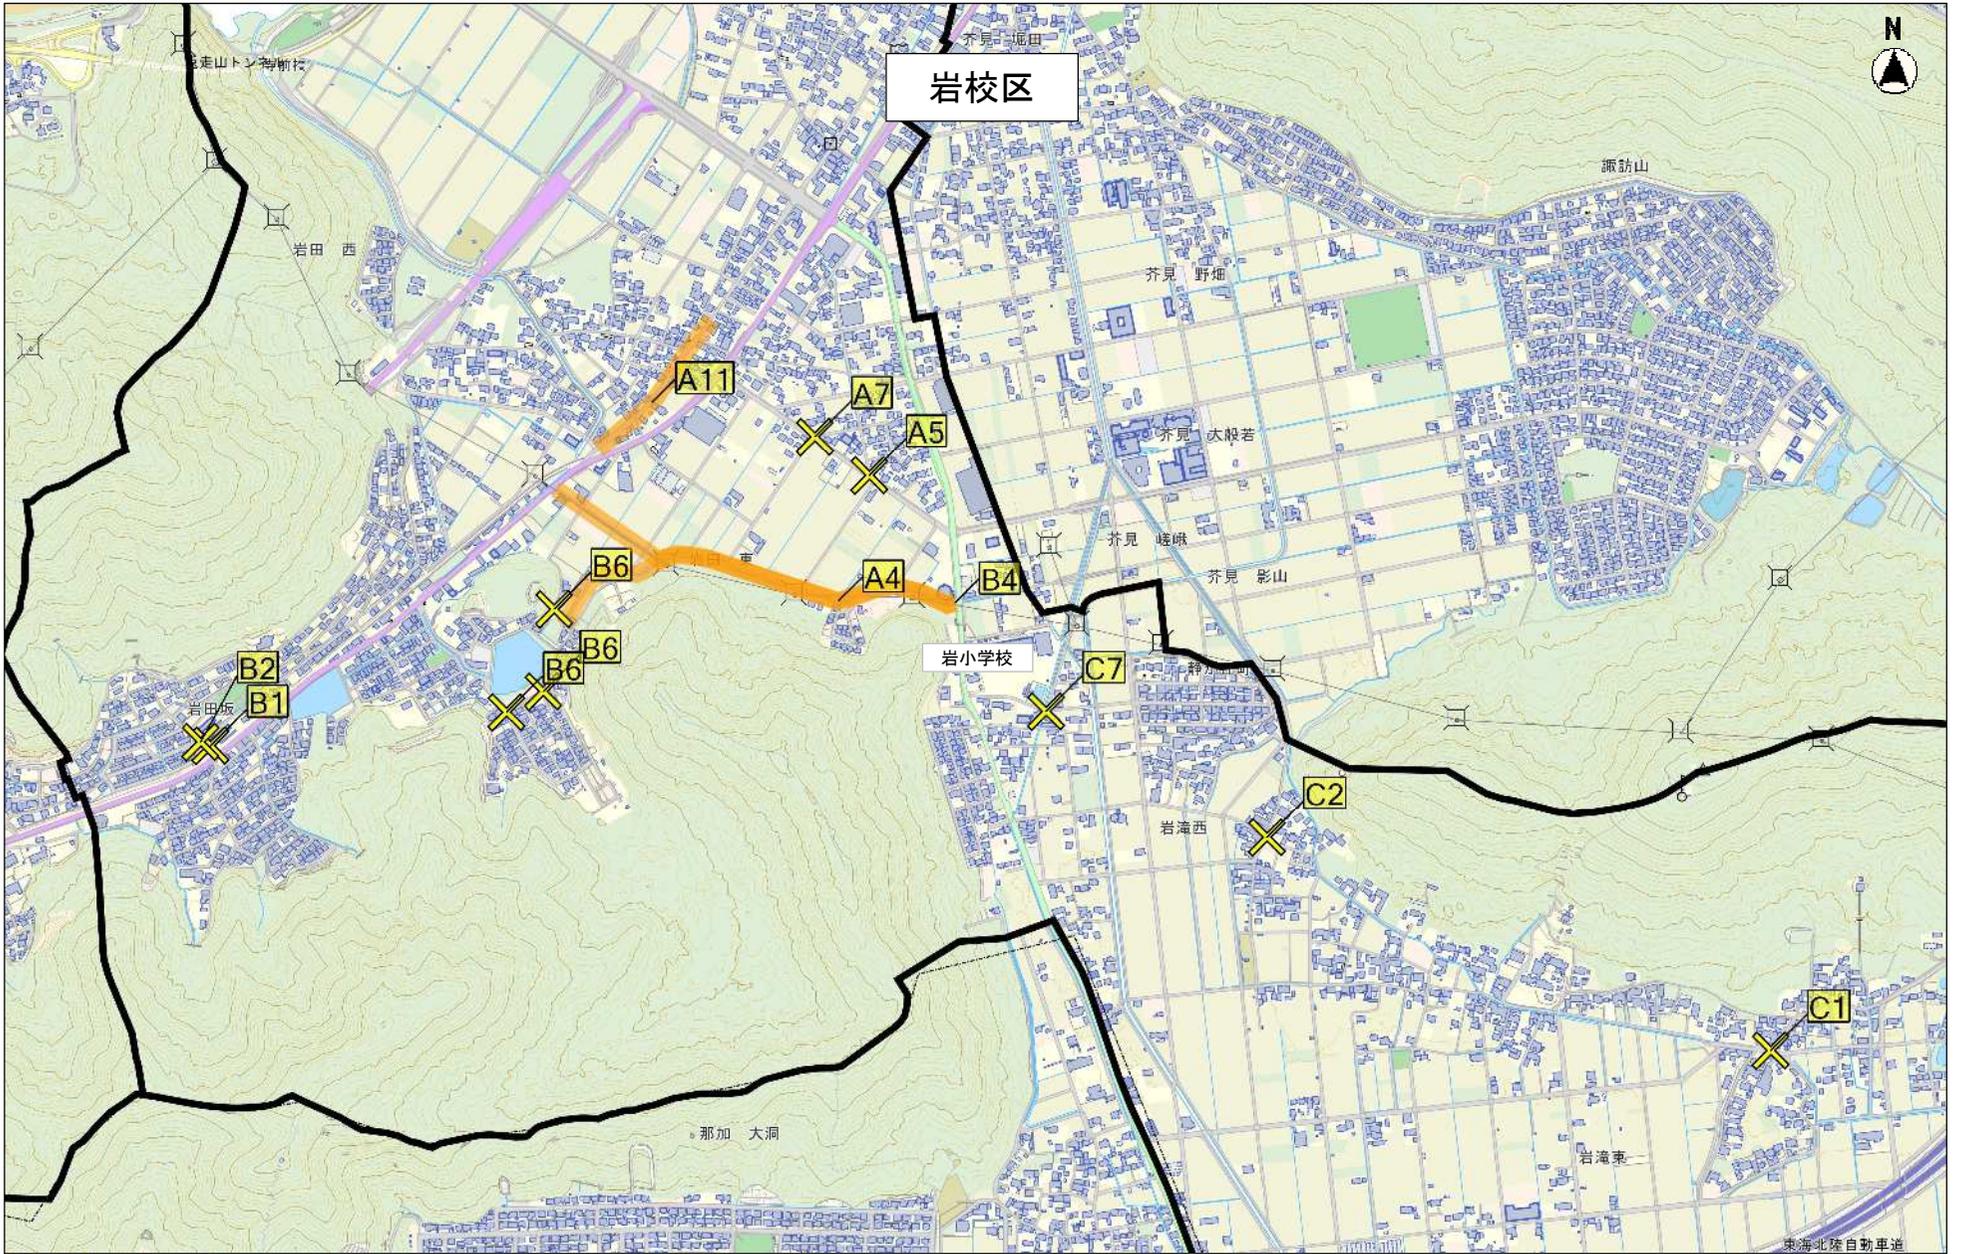
【岩小学校】

箇所	通学路の状況・危険内容	対策内容	事業主体	対策年度
A4	道幅が狭く歩道と車道の区別がない 交通量が多い	・路面標示「通学路注意」	市	R8年度以降
A5	カーブミラーはあるが東側に壁があり東側から来る歩行者が見えづらい	・注意喚起看板「学童横断注意」 ・カーブミラーの角度調整	市	R8年度以降
A7	左から来る歩行者や自転車が見えづらい	・カーブミラー	市	R8年度以降
A11	国道の抜け道となっておりスピードを出す車が多い	・ラバーボール ・取締り	市 警察	R8年度以降
B1	道が狭い	・道路拡幅（覆蓋・擁壁）	市	R8年度以降
B2	停止線を越えて一時停止をする車が多い 自転車が交差点横断時止まらない	・カラー舗装 ・注意喚起看板「交差点注意」 ・カーブミラー ・カーブミラーの角度調整	市	R8年度以降
B4	交通量が多くスピードを出す車が多い 山麓の木が倒れそう 通学路標識の位置が高く見えにくい	・路肩カラー舗装 ・通学路標識の位置調整 ・樹木の伐採指導	市	R8年度以降
B6	見通しが悪い	・カーブミラー	市	R8年度以降
C1	通勤時の交通量が多く、スピードも速く、道幅が狭いこともあり、見通しが悪い 横断歩道がなく、子どもの横断が危険	・カラー舗装 ・路面標示「学童横断」 ・注意喚起看板 「この先幅員減少 通行注意」	市	R8年度以降
C2	ブロック塀で見通しが悪く道幅が狭い 北から東へ進む自転車の高校生と衝突する危険がある	・交差点カラー舗装（クロスマーク） ・カーブミラー	市	R8年度以降
C7	東側の道路が上り坂になっていて交差点が見えにくく、学校から来る子どもが見えない	・路面標示「通学路」 ・カーブミラー	市	R8年度以降

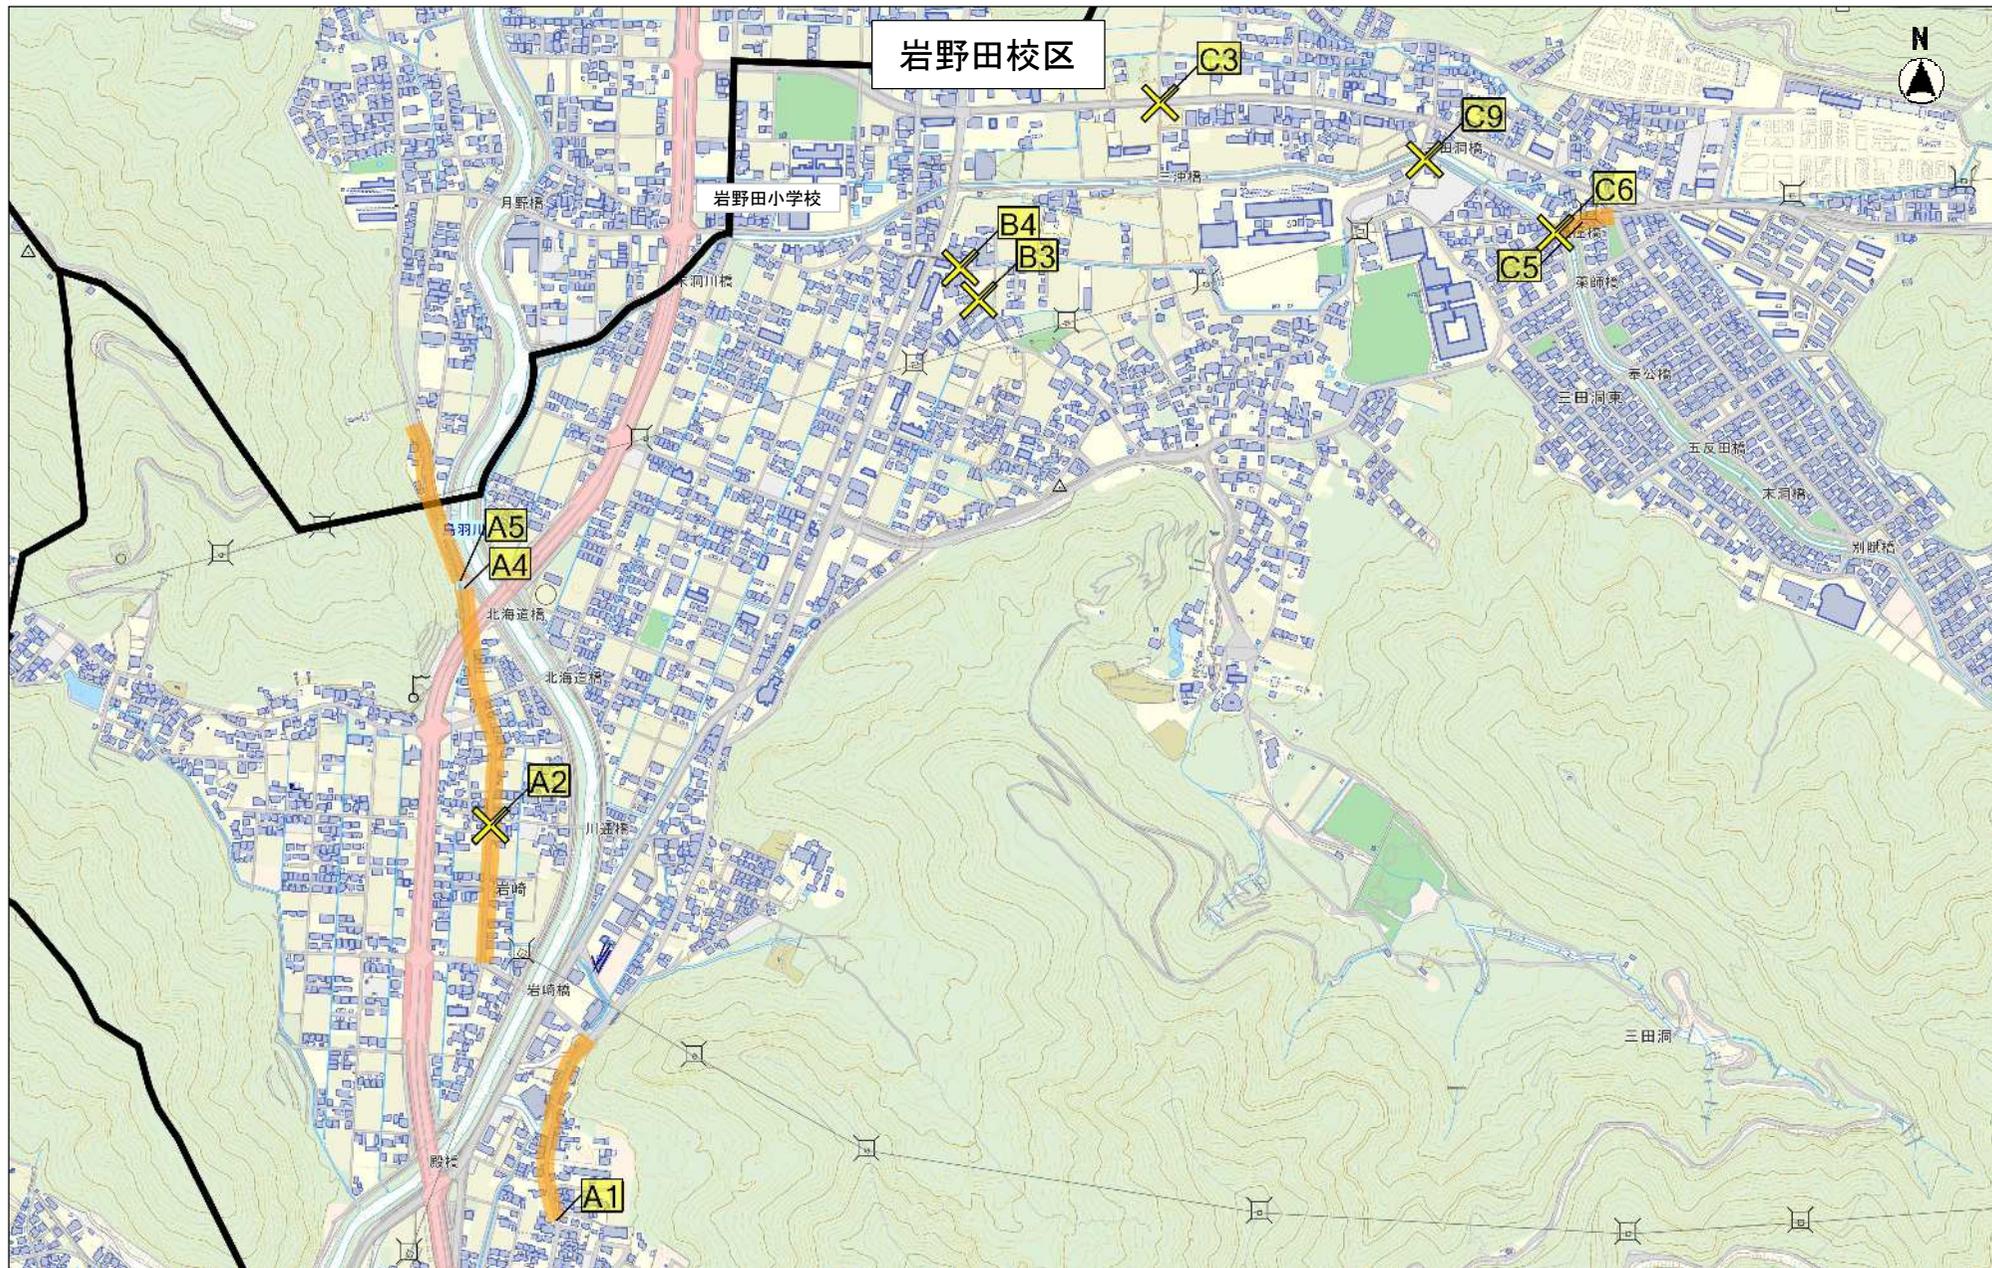
【岩野田小学校】

箇所	通学路の状況・危険内容	対策内容	事業主体	対策年度
A1	通学路ではない旧道を子どもたちが通学路として利用しているが、旧道は抜け道となっていて交通量が多く、道幅も狭いため危険	<ul style="list-style-type: none"> ・安全教育 ・注意喚起看板「この先幅員減少 通行注意」 	市 学校	R8年度以降
A2	通勤時間は特に車のスピードが速く交通量も多いため危険	<ul style="list-style-type: none"> ・注意喚起看板「通学路 学童横断注意」 ・取締り 	市 警察	R8年度以降
A3	狭い道に多くの登校班が合流するため車が通ると道が狭くて危険	<ul style="list-style-type: none"> ・通学路変更 ・ガードパイプ 	県 学校	R8年度以降
A4	歩道がなく危険	<ul style="list-style-type: none"> ・区画線 ・路肩カラー舗装 	市	R8年度以降
A5	中学校の通学路の道幅が狭く、交通量が多いため危険	<ul style="list-style-type: none"> ・注意喚起看板「速度注意」 	市	R8年度以降
B3	自転車の高校生が飛び出してくる	<ul style="list-style-type: none"> ・路面標示「速度落とせ」 ・注意喚起看板「通学路 学童注意」 ・安全教育 	市 学校	R8年度以降
B4	道幅が狭く自転車の高校生と子どもが接触する恐れがある	<ul style="list-style-type: none"> ・路面標示「速度落とせ」 ・交差点カラー舗装の塗り直し ・安全教育 	市 学校	R8年度以降
C3	交通量が多く危険	<ul style="list-style-type: none"> ・カラー舗装 ・ガードパイプ ・街路灯の設置 ・横断歩道の設置 	市 警察	R8年度以降
C5	交通量が多く危険	<ul style="list-style-type: none"> ・路面標示「通学路注意」 ・路肩カラー舗装 	市	R8年度以降

C6	抜け道として利用する車が多い	<ul style="list-style-type: none"> ・交差点カラー舗装（クロスマーク） 	市	R8年度以降
C9	アパートがあり、東から来る子どもから北進車が見えにくい 横断歩道の北側にダイヤモンドがない	<ul style="list-style-type: none"> ・カラー舗装 	市	R8年度以降

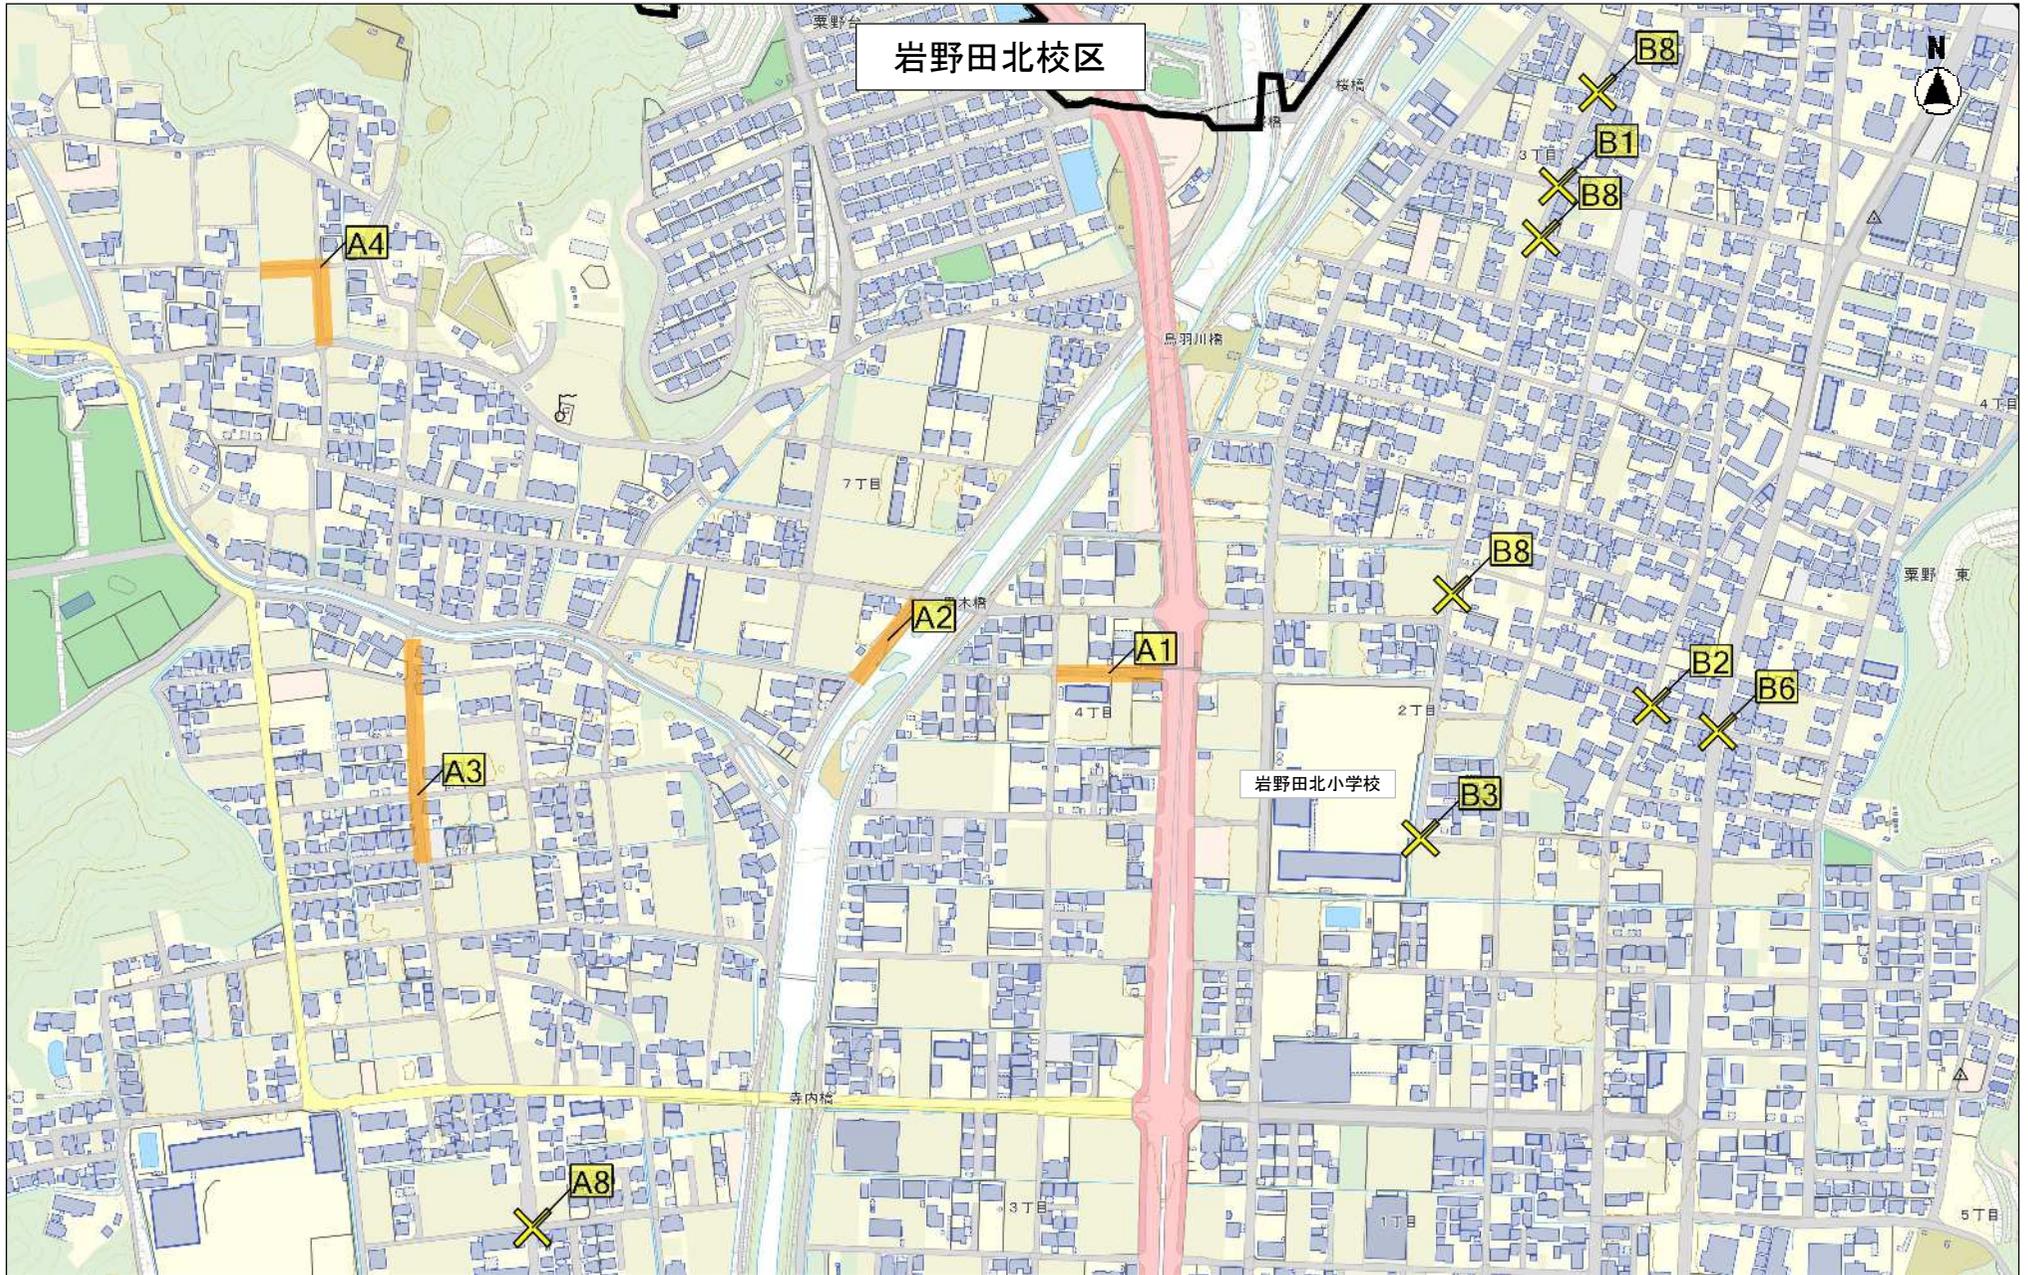
【岩野田北小学校】

箇所	通学路の状況・危険内容	対策内容	事業主体	対策年度
A1	交通が多い	・注意喚起看板「通学路 学童注意」	市	R8年度以降
A2	道幅が狭く、交通が多い	・通学路看板	市	R8年度以降
A3	道幅が狭く、通勤時の交通が多い	・通学路看板	市	R8年度以降
A4	道がカーブしており、横断する人が見えづらい 抜け道のため交通が多く、スピードが速い	・交差点カラー舗装（クロスマーク） ・カラー舗装 ・注意喚起看板「学童横断注意」 ・反射テープ ・横断歩道の塗りなおし	市 警察	R8年度以降
A8	子どもたちが車の通りを見ずに道を横断する	・注意喚起看板（代替案） 「通学路 横断歩道横断注意」 ・横断歩道の設置（条件付き）	市 警察	R8年度以降
B1	北進する人や車が家の影になり、見えづらい 下校時、東西に走る車が横断歩道で止まらない	・交差点カラー舗装（クロスマーク） ・注意喚起看板「学童横断注意」	市	R8年度以降
B2	北進車から子どもが見えにくい 歩行者からも車道に出ないと北進車が見えない 交通が多く車のスピードが速い	・通学路看板	市	R8年度以降
B3	車のスピードが速い	・カラー舗装	市	R8年度以降
B6	通学路の注意喚起看板が小さく分かりづらい	・注意喚起看板「通学路 学童注意」 ・路面標示「横断注意」	市	R8年度以降
B8	80人以上の子どもの通学路であるが、通学路標識が1つもない	・通学路看板	市	R8年度以降

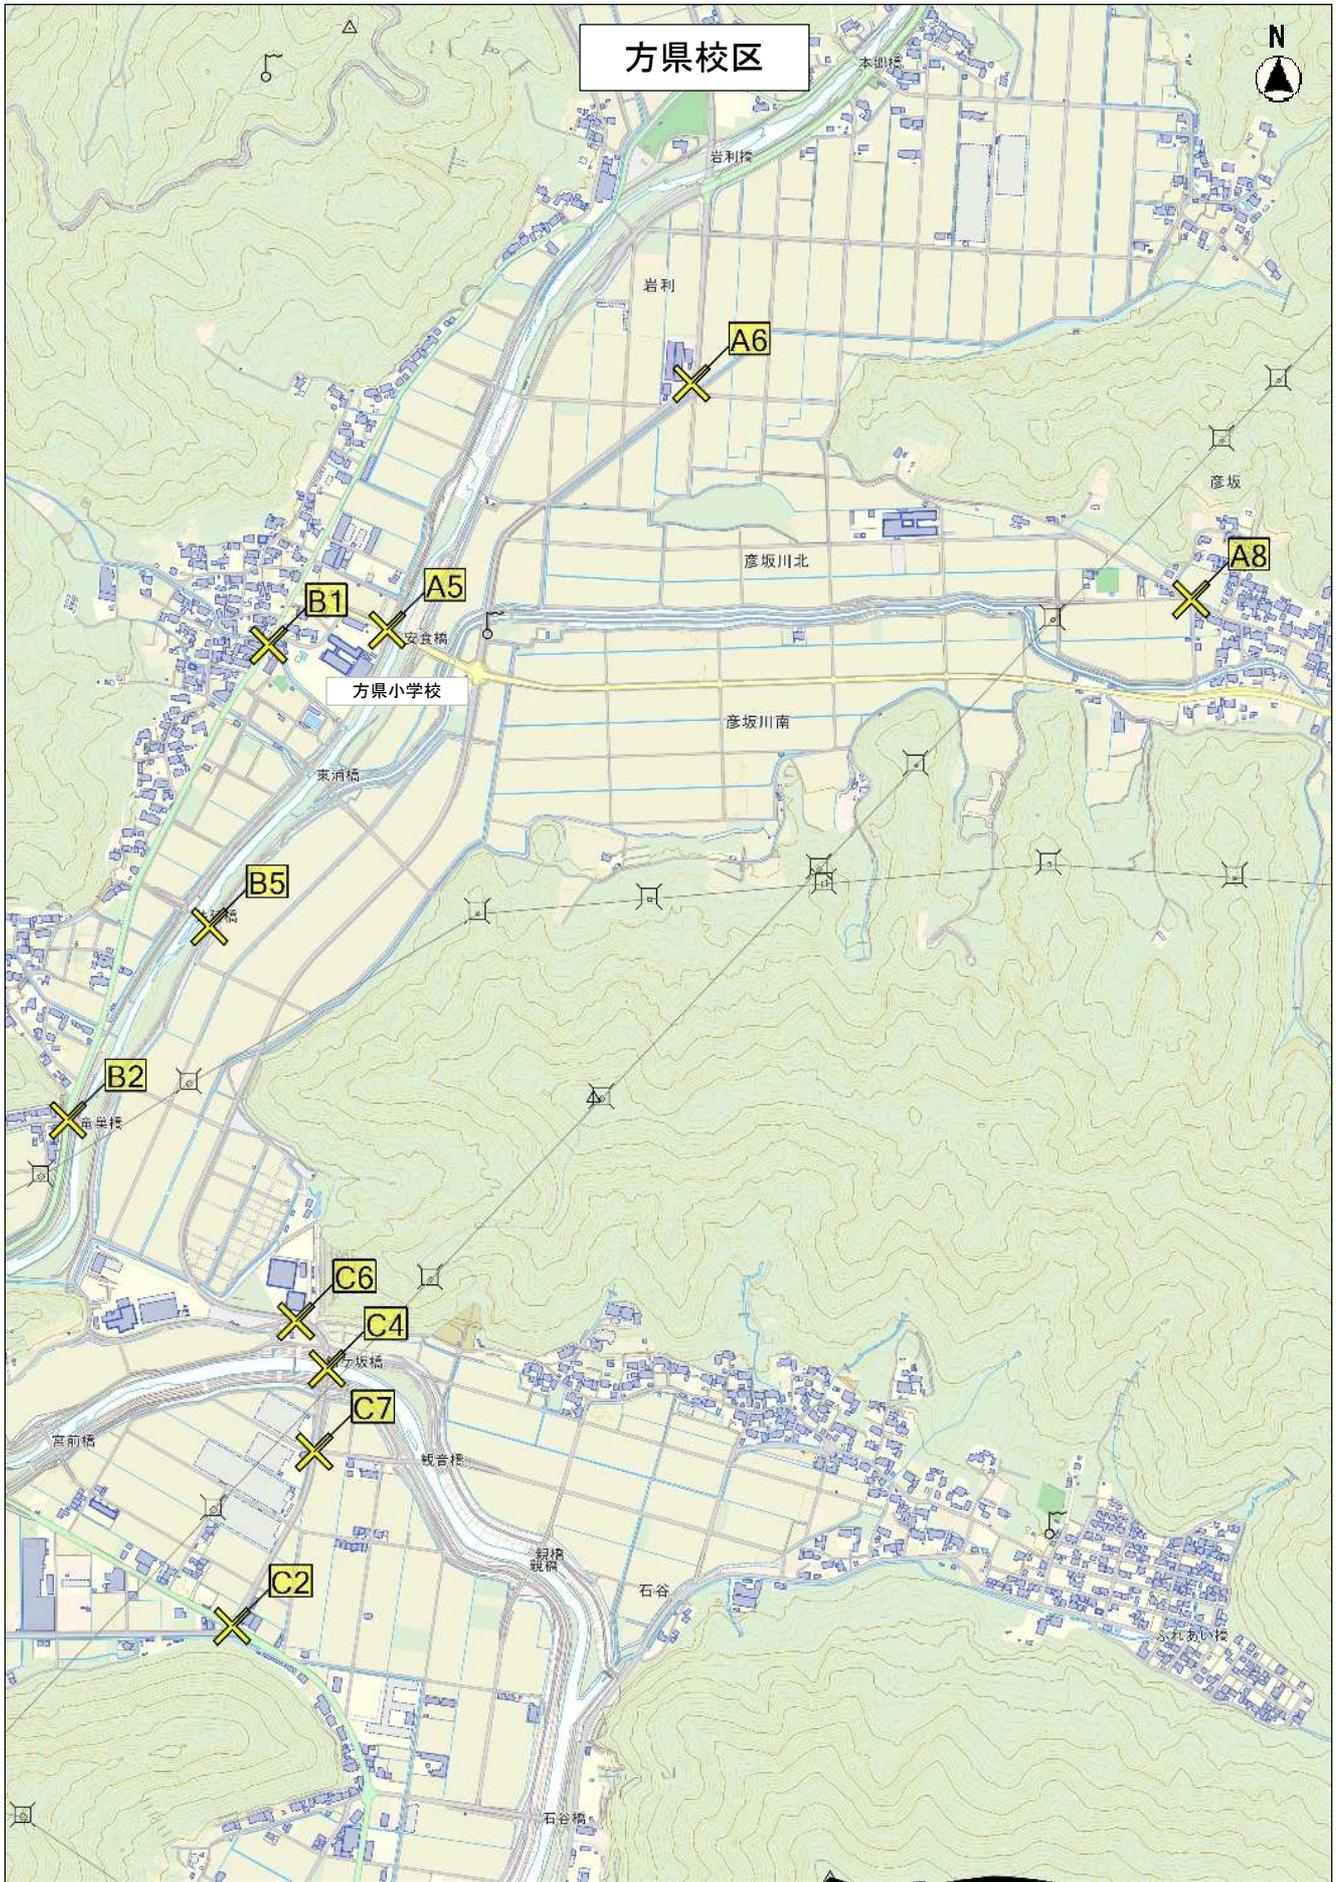
【方県小学校】

箇所	通学路の状況・危険内容	対策内容	事業主体	対策年度
A5	東西の交通量が多く、信号がないこともあり、横断歩道で車が止まらない	<ul style="list-style-type: none"> ・カラー舗装 ・路面標示「学童横断注意」 ・注意喚起看板「学童注意」 	市	R8年度以降
A6	交差点内に店舗の出入り口があり、交通量も多いため、事故が起きる交差点 事故が起きた際に子どもが巻き込まれる恐れあり	<ul style="list-style-type: none"> ・カラー舗装 ・路面標示「スピード落とせ」 	市	R8年度以降
A8	抜け道となっており交通量が多く、歩道もないため、子どもの横断と交差点付近が危険	<ul style="list-style-type: none"> ・交差点カラー舗装（クロスマーク） ・注意喚起看板「学童注意」 ・路面標示「学童注意」 ・白線の引き直し 	市	R8年度以降
B1	交通量が多く、横断歩道で車が止まらない	<ul style="list-style-type: none"> ・カラー舗装 ・照明等の設置 ・ガードパイプ 	県	R8年度以降
B2	交通量、スピードの速い車が多く、交差点周辺で草が伸びると見通しが悪い 北進時カーブの先に横断歩道があり、車が横断する子どもに気が付きにくい 橋に向かって坂になっているため東進車の見通しが悪く、交差点の事故が多いため、子どもが巻き込まれる恐れあり	<ul style="list-style-type: none"> ・区画線復旧（ドット設置） ・草刈り ・横断歩道の塗り直し 	県 警察	R8年度以降
B5	橋の東側にガードレール等がなく、子どもが落ちそうで危険	<ul style="list-style-type: none"> ・転落防止柵 	市	R8年度以降
C2	交差点にガードパイプ等がなく、事故が起きた際に子どもが巻き込まれる恐れあり	<ul style="list-style-type: none"> ・区画線の変更 ・ガードパイプ 	県	R8年度以降
C4	鈴ヶ坂橋の北側がカーブしており、南進時見通しが悪く、車のスピードも速い 冬季は橋の上が凍結しており、車がスリップして歩道へ突っ込む事故あり 歩道が狭く、小学生と中学生の自転車の交錯時、ぶつかりそうで危険	<ul style="list-style-type: none"> ・ガードパイプ ・安全教育 	市 学校	R8年度以降

C6	カーブしているが、車がスピードを落とさないため危険 通学路は全体的に日向が多く、子どもの休憩場所があるとよい	<ul style="list-style-type: none"> ・路面標示「スピード落とせ」 ・安全教育 	市 学校	R8年度以降
C7	東西から南北道路に入るとき、一旦停止せず交差点に入る車があり、子どもの横断が危険	<ul style="list-style-type: none"> ・交差点カラー舗装（クロスマーク） ・注意喚起看板「学童横断注意」 	市	R8年度以降

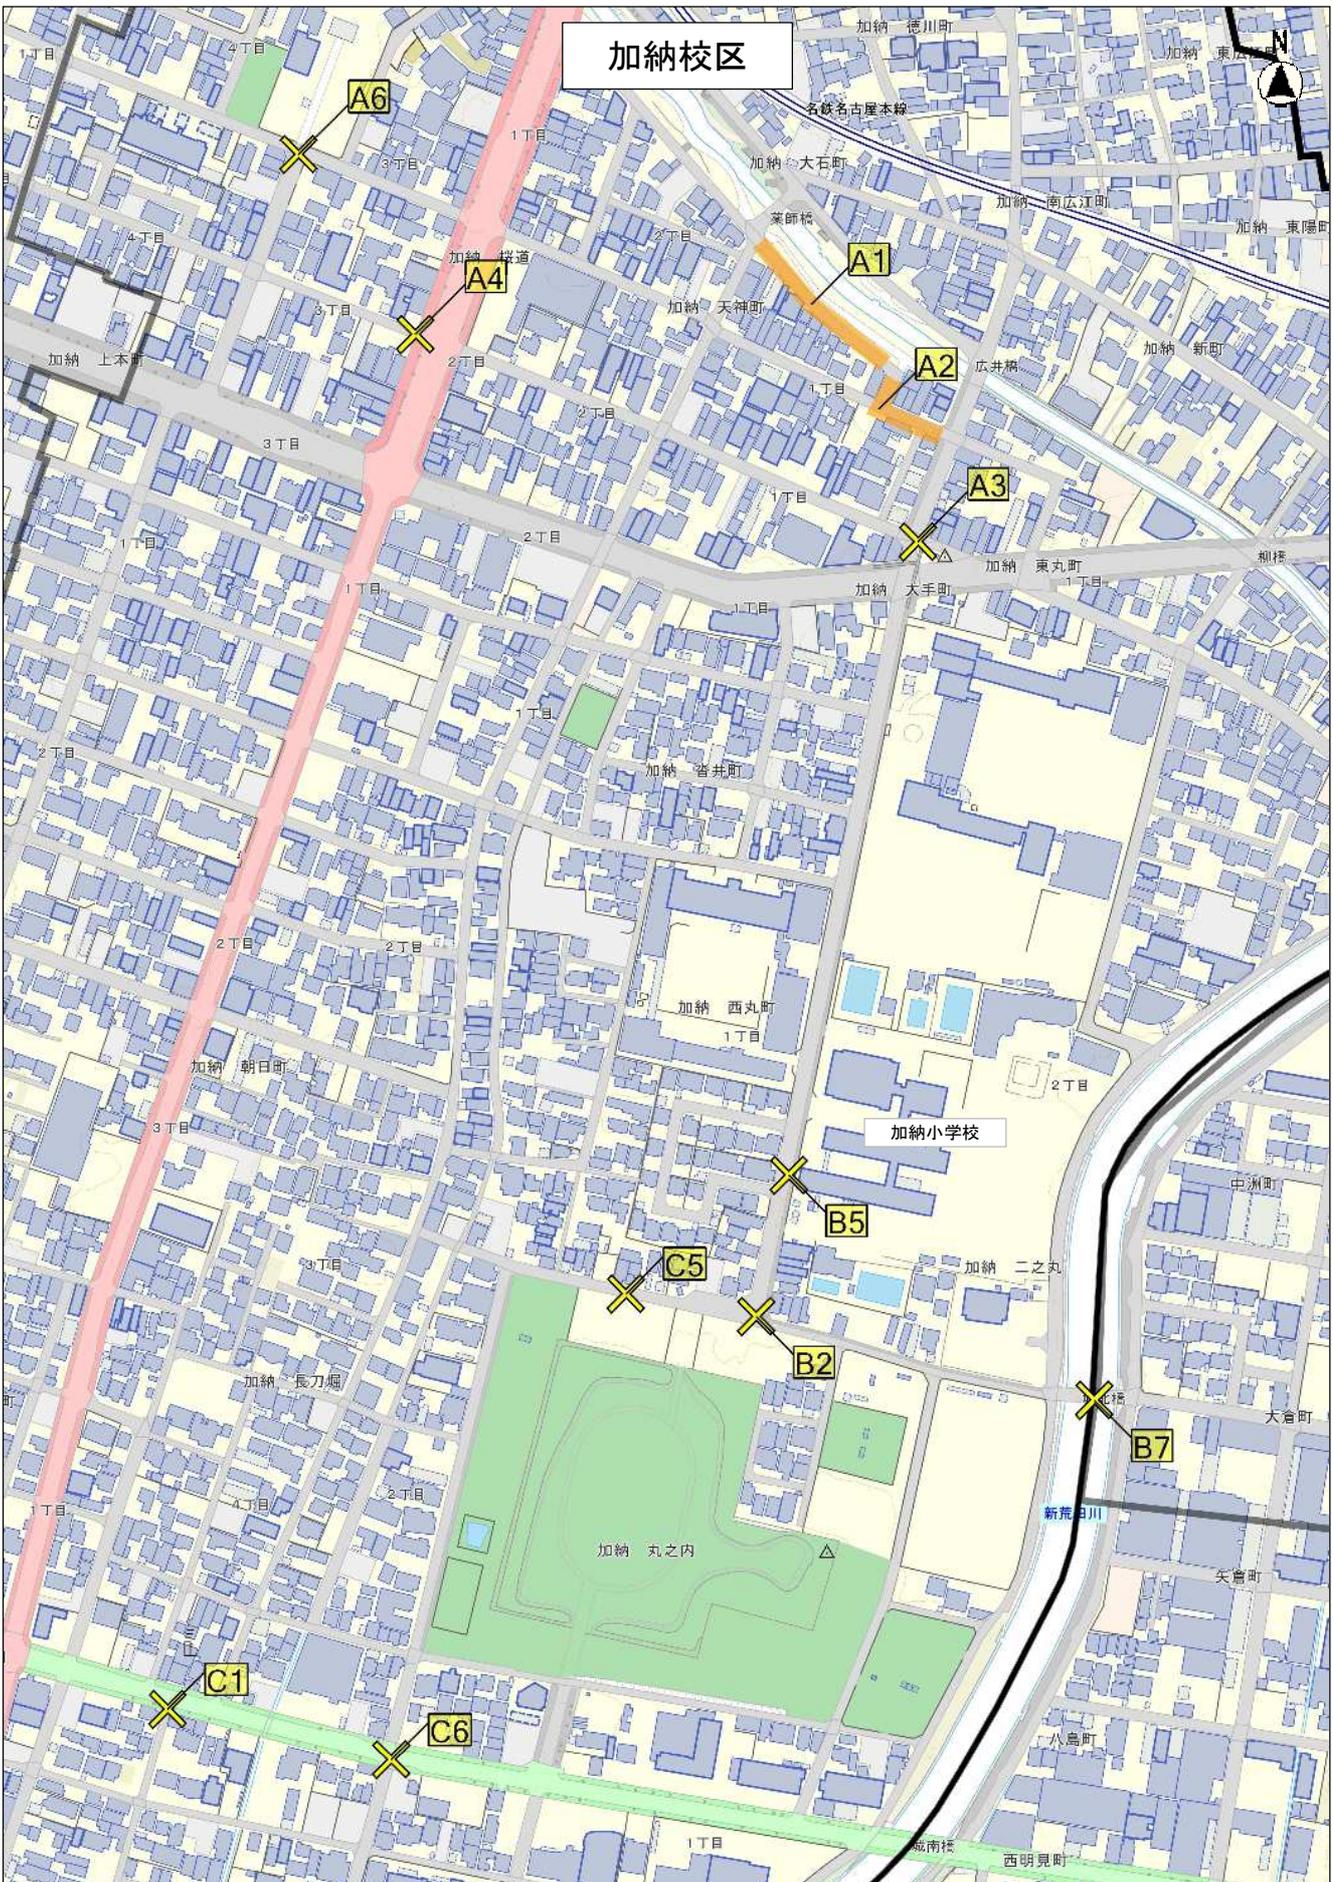
【加納小学校】

箇所	通学路の状況・危険内容	対策内容	事業主体	対策年度
A1	川側は草が茂っていて通りにくい	・路肩カラー舗装 ・除草	市	R8年度以降
A2	西進車が右折する時、家で交差点の見通しが悪く、子どもに気が付きにくい	・路肩カラー舗装 ・カーブミラー	市	R8年度以降
A3	北から南へ直進するとき左右に家があって歩行者が見えにくい 横断歩道に歩行者がいても車がとまらない	・注意喚起看板「通学路 学童横断注意」 ・交差点カラー舗装 ・カーブミラー	市	R8年度以降
A4	北から南に子供が登校する際、西から車が来ているかどうか見えにくい	・カーブミラーの改修	市	R8年度以降
A6	東西道路でスピードの速い車が多い 家で交差点の見通しが悪く、北進車の左折時、子どもに気が付きにくい	・カーブミラー ・交差点カラー舗装（クロスマーク）	市	R8年度以降
B2	抜け道で、交通量が多く、徐行しない車があり、危険 雨が降ると公園内の歩道が水没する	・カラー舗装 ・ガードパイプ ・公園内歩道の整備 ・フェンスの撤去	市	R8年度以降
B5	加納幼稚園、公民館駐車場から出る車が多く、子どもが見えづらい	・カーブミラー ・施設利用者への周知	市 地域	R8年度以降
B7	橋の幅が狭く、抜け道として利用する車も多いため、子どもとすれ違う際危険 橋の欄干の背が低く、川に落ちる恐れあり	・橋の欄干のかさ上げ ・注意喚起看板「この先 通学路注意」	市	R8年度以降
C1	南から城南通りに出る際、角に家があり見通しが悪く、特に左折時に歩行者や自転車が 見えにくい	・カーブミラー	市	R8年度以降
C5	歩道が狭く、草が生えているため、子どもが歩きにくい 縁石が子どもの視線から見えづらく、注意が散漫になる	・注意喚起看板「通学路 学童注意」（両面） ・公園内歩道の整備 ・安全教育	市 学校	R8年度以降
C6	城南通りの交通量が多い	・ラバーボール ・規制時間変更	県 警察	R8年度以降

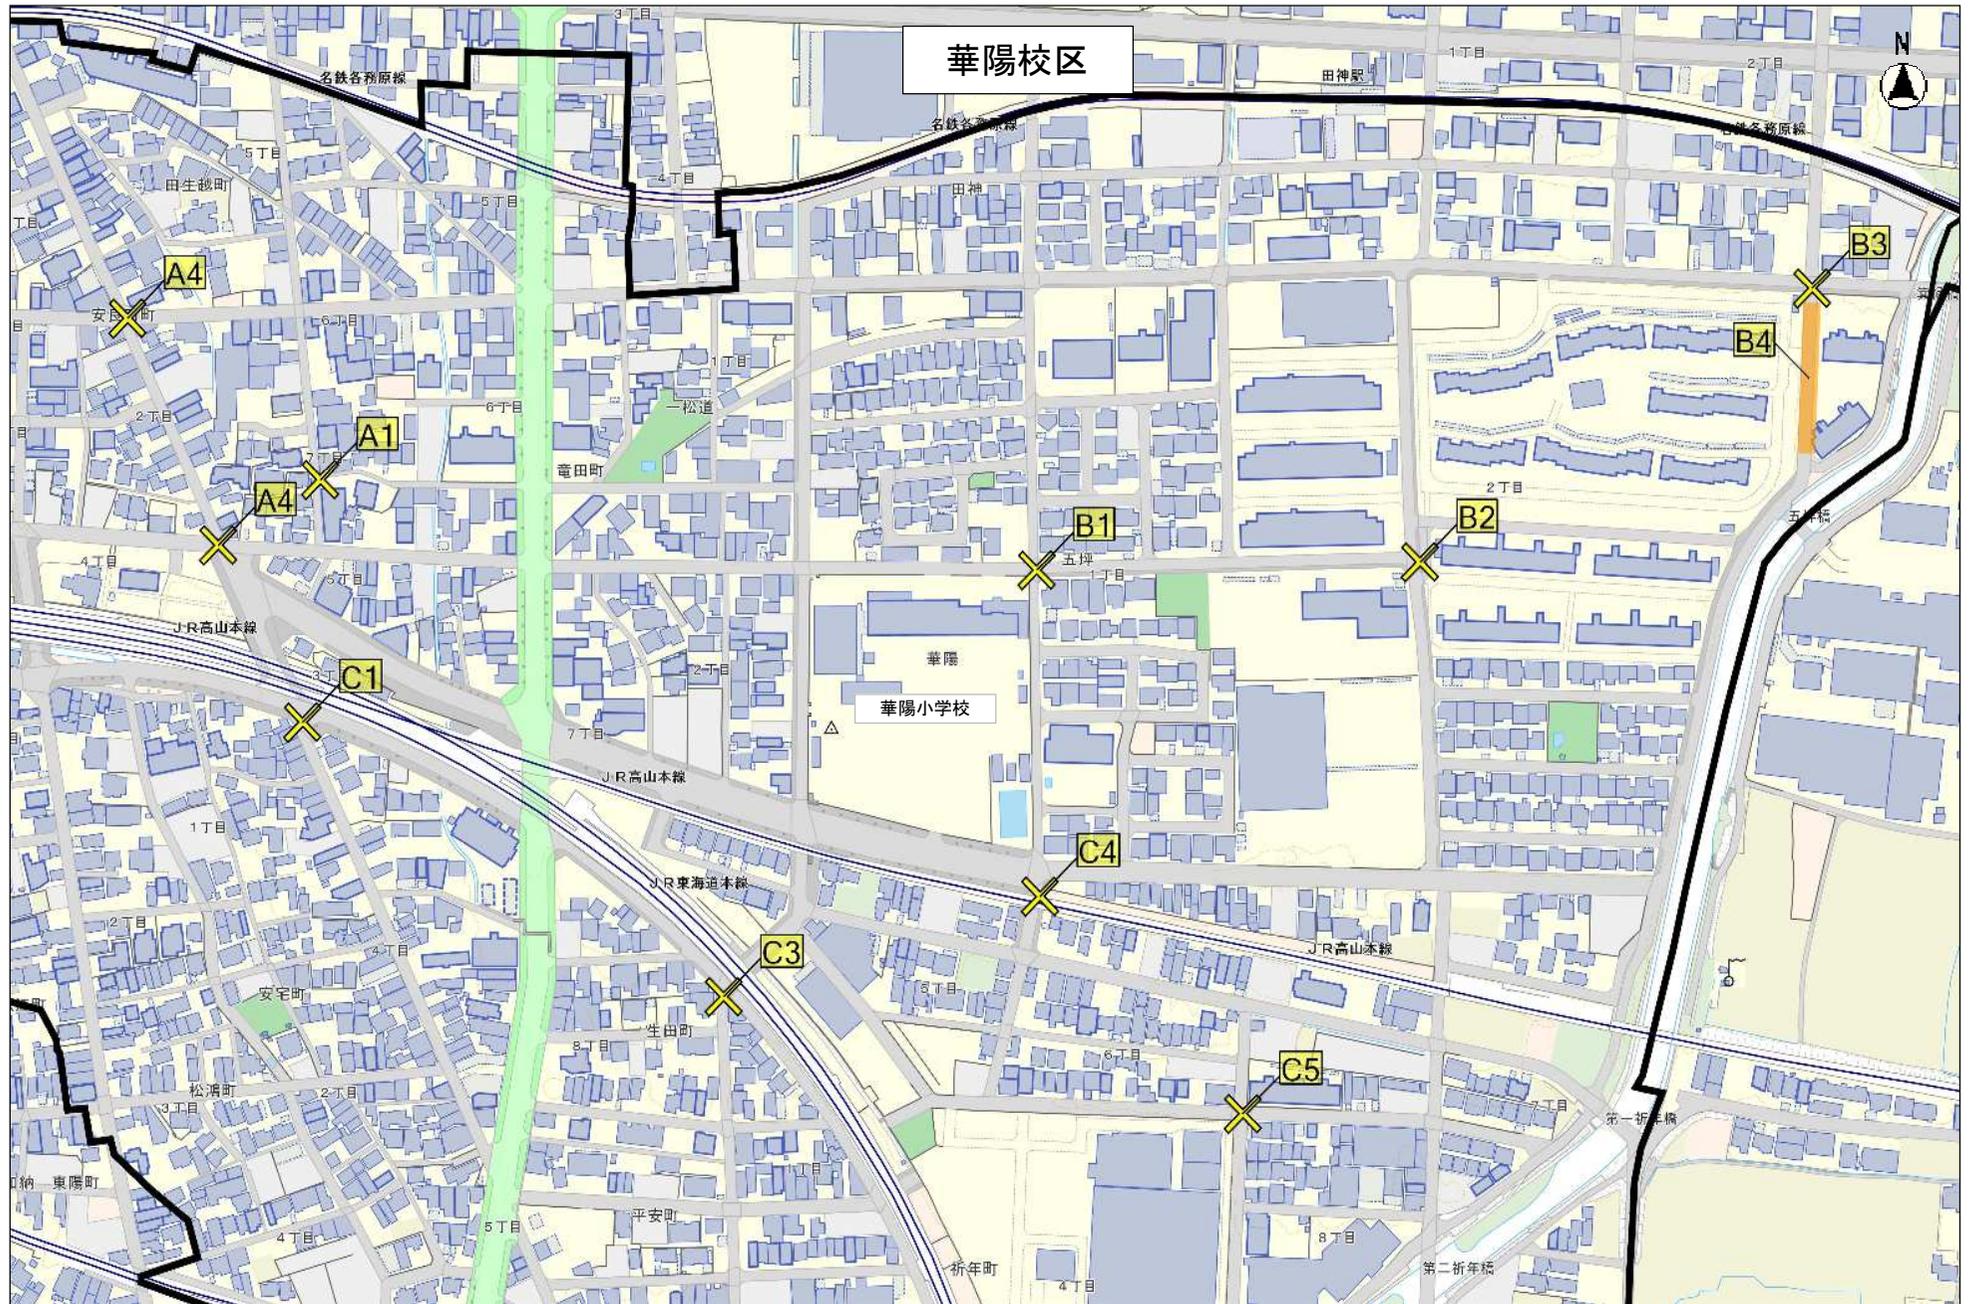
【華陽小学校】

箇所	通学路の状況・危険内容	対策内容	事業主体	対策年度
A1	南北が通学路で、家の影になり子どもが見えにくい	・カーブミラー	市	R8年度以降
A4	一方通行の交差点(南進)で、登校時、北進する子どもが西側から東側にわたる際、どちらの横断歩道を渡るか統一されていないため、車が立ち往生する	・交差点カラー舗装（クロスマーク） ・電柱の移設 ・交差点カラー舗装の修繕 ・安全教育	市 学校	R8年度以降
B1	一方通行だが、逆走車が多く、見通しが悪い	・区画線引き直し ・カーブミラー ・止まれ、停止線引き直し	市 警察	R8年度以降
B2	横断歩道で車がとまらない	・注意喚起看板「通学路注意」 ・バトロール・取締り	市 警察	R8年度以降
B3	東進車が一旦停止をしないことが多い 止まれが見えにくく、優先道路が分かりにくい	・カラー舗装 ・停止線、止まれの塗りなおし	市 警察	R8年度以降
B4	歩道が途中でなくなっており、植栽が道路にはみ出ている 先がカーブになっているが、スピードを出す車が多い	・注意喚起看板「危険！対向車注意」 ・区画線引き直し ・路面標示「スピード注意」	市	R8年度以降
C1	車の量が多く横断歩道など薄くなっている 北進車道から左側の児童が見えにくい	・カラー舗装 ・注意喚起看板「学童横断注意」 ・ラバーポール「飛び出し注意」 ・横断歩道の修繕	市 警察	R8年度以降
C3	変形交差点でいろんな方向から車が来る	・ラバーポール	市	R8年度以降
C4	南から左折する車が、左折先すぐの信号を無視する また、一時停止が手前過ぎて横断歩道の子どもが見えない	・注意喚起看板「左折時 信号注意」	市	R8年度以降
C5	南北道路がスピードを出す車が多い 東進の際、ミラーはあるが、南北が見えにくい	・カーブミラー	市	R8年度以降
