令和7年度WS 対策一覧

【藍川北学園】

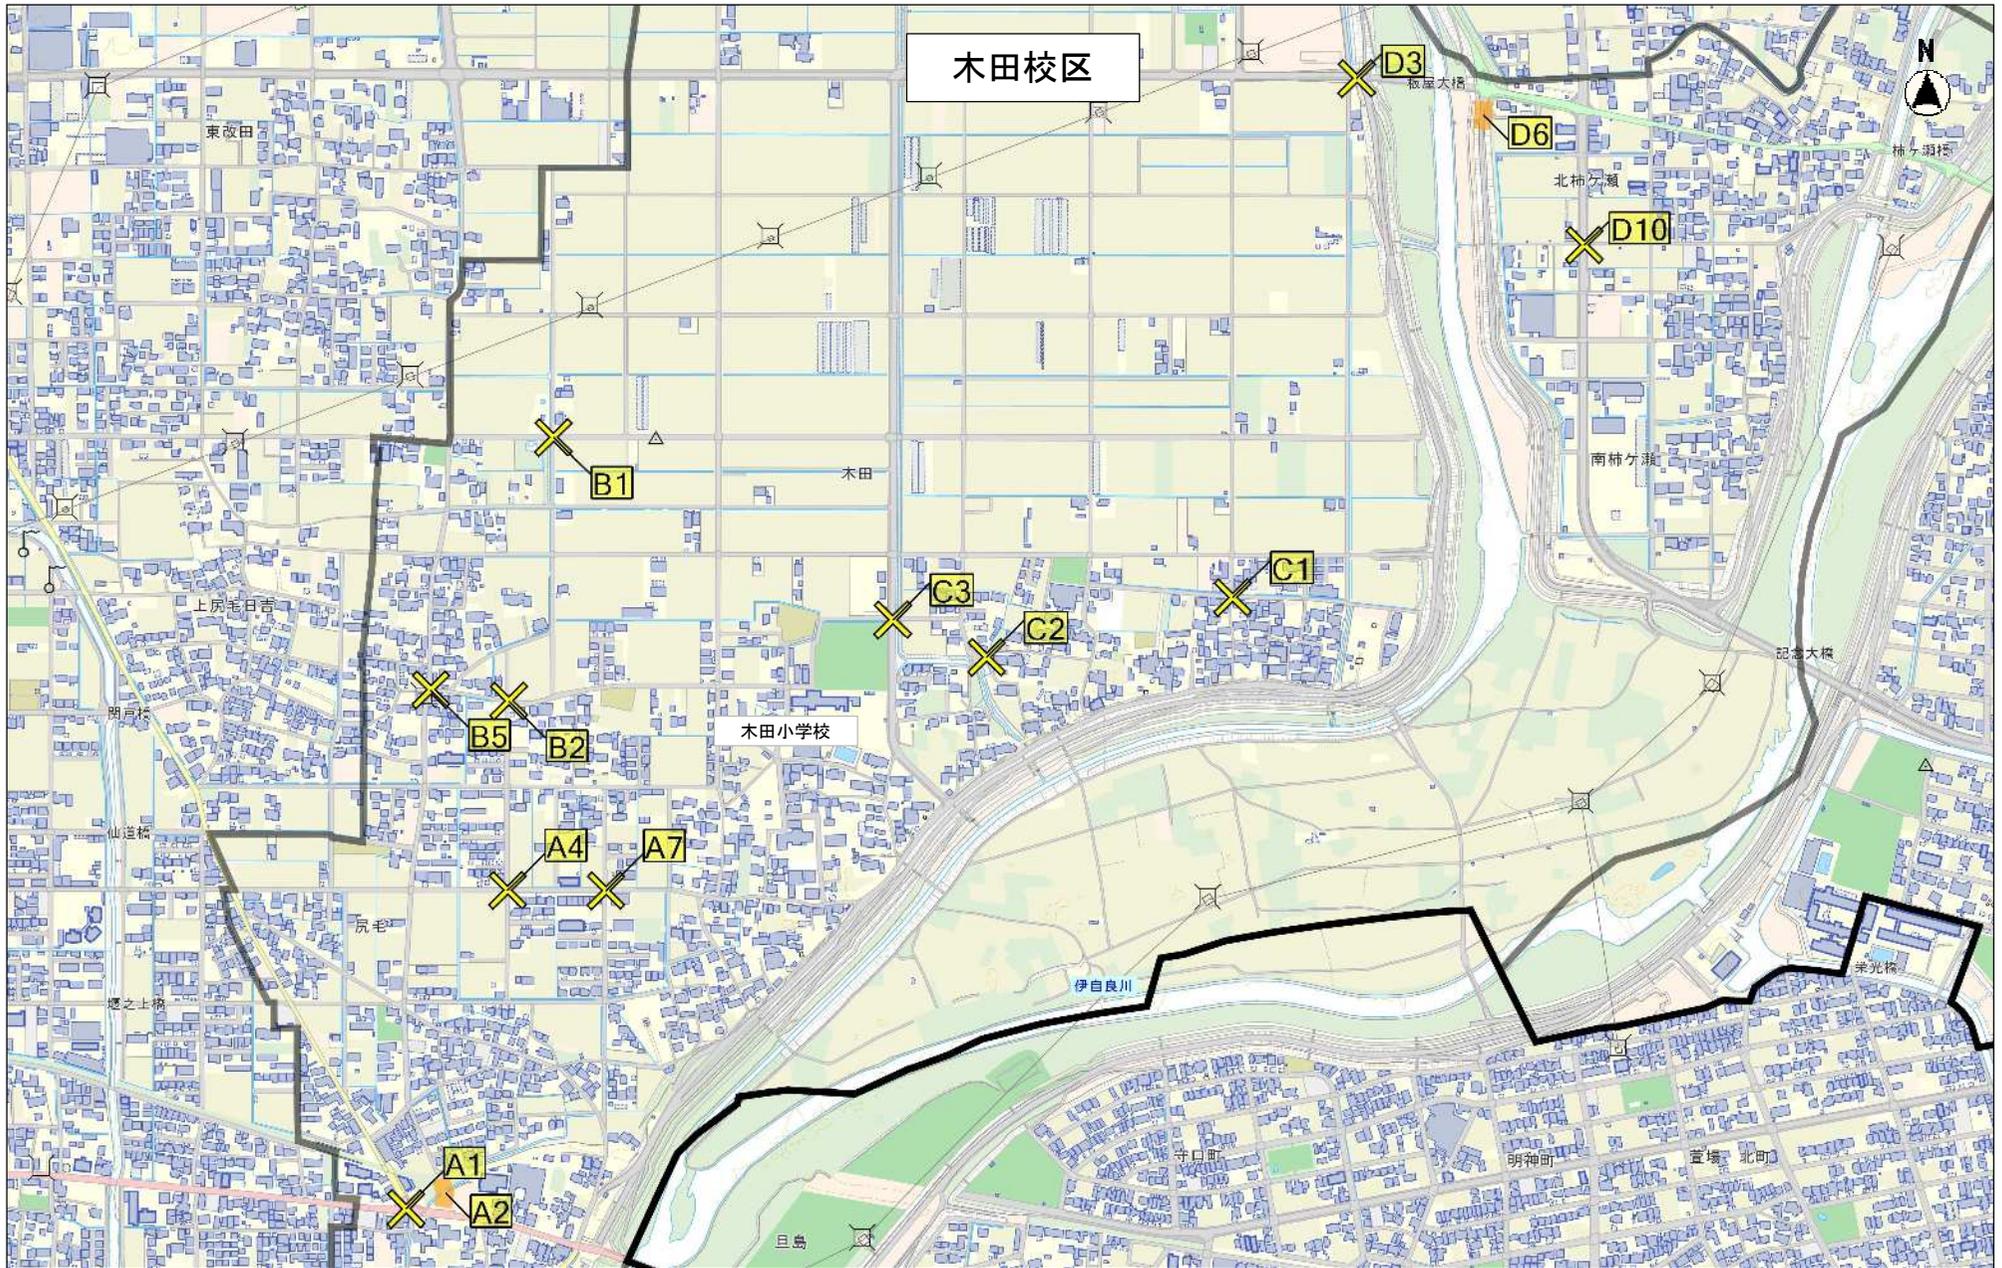
【木田小学校】

箇所	通学路の状況・危険内容	対策内容	事業主体	対策年度
A1	通学路の南北の道路は車どおりが激しく、東側の水路敷を子どもたちは通っているが、国道沿いは歩道がなく狭くて危ない 白線も消えかかっている	・区画線の引き直し ・路肩カラー舗装 ・通学路変更	県 学校	R8年度以降
A2	夏季は雑草が茂り、自転車が多く置いてあるため、道の境が分からなく、歩きにくい	・除草指導	市	R8年度以降
A4	南北の道路の交通量が多く、子どもが横断するのに危険	・カラー舗装 ・クロスマーク	市	R8年度以降
A7	東西の道路でスピードを出す車が多く、交通量も多い 停止線の位置が交差点に近く、東西に走る車や子どもと接触の恐れあり また、停止線が薄い	・注意喚起看板「学童横断注意」 ・交差点カラー舗装（クロスマーク） ・停止線の塗り直し	市 警察	R8年度以降
B1	東西の道路の交通量が多く、横断時に危険	・交差点カラー舗装（クロスマーク）	市	R8年度以降
B2	交差点の見通しが悪い 交差点があることを見落とし、速度を落とさない車がいる	・交差点カラー舗装（クロスマーク） ・自発光道路銀	市	R8年度以降
B5	交通量が多く、危険	・通学路看板 ・路面標示「減速」 ・カラー舗装	市	R8年度以降
C1	南北の道路から交差点に進入する際、家があり見通しが悪い 北進する際は、カーブミラーがあるが、かなり前まで出ないと確認できない	・交差点カラー舗装（クロスマーク）	市	R8年度以降
C2	用水の柵がない場所があり、覗き込むと落ちる危険あり	・転落防止柵	市	R8年度以降
C3	横断歩道東側から左折してくる車が子どもを巻き込みそうで危険 設置してあるラバーポールが車が当たってつぶれている	・ボラード ・ラバーポールの修繕 ・区画線の引き直し	市	R8年度以降
D3	信号のない交差点で、車が止まらないため、横断するのに危険 東に歩く際、草が長く茂っており、見通しが悪い	・交差点カラー舗装（クロスマーク） ・路面標示「学童横断注意」 ・除草	市	R8年度以降
D6	途中までしか柵がなく、自転車などとすれ違う際に転落する恐れあり	・転落防止柵	市	R8年度以降

D10	点滅信号を見落としやす車があり、横断時危険	・路面標示「学童横断注意」	市	R8年度以降

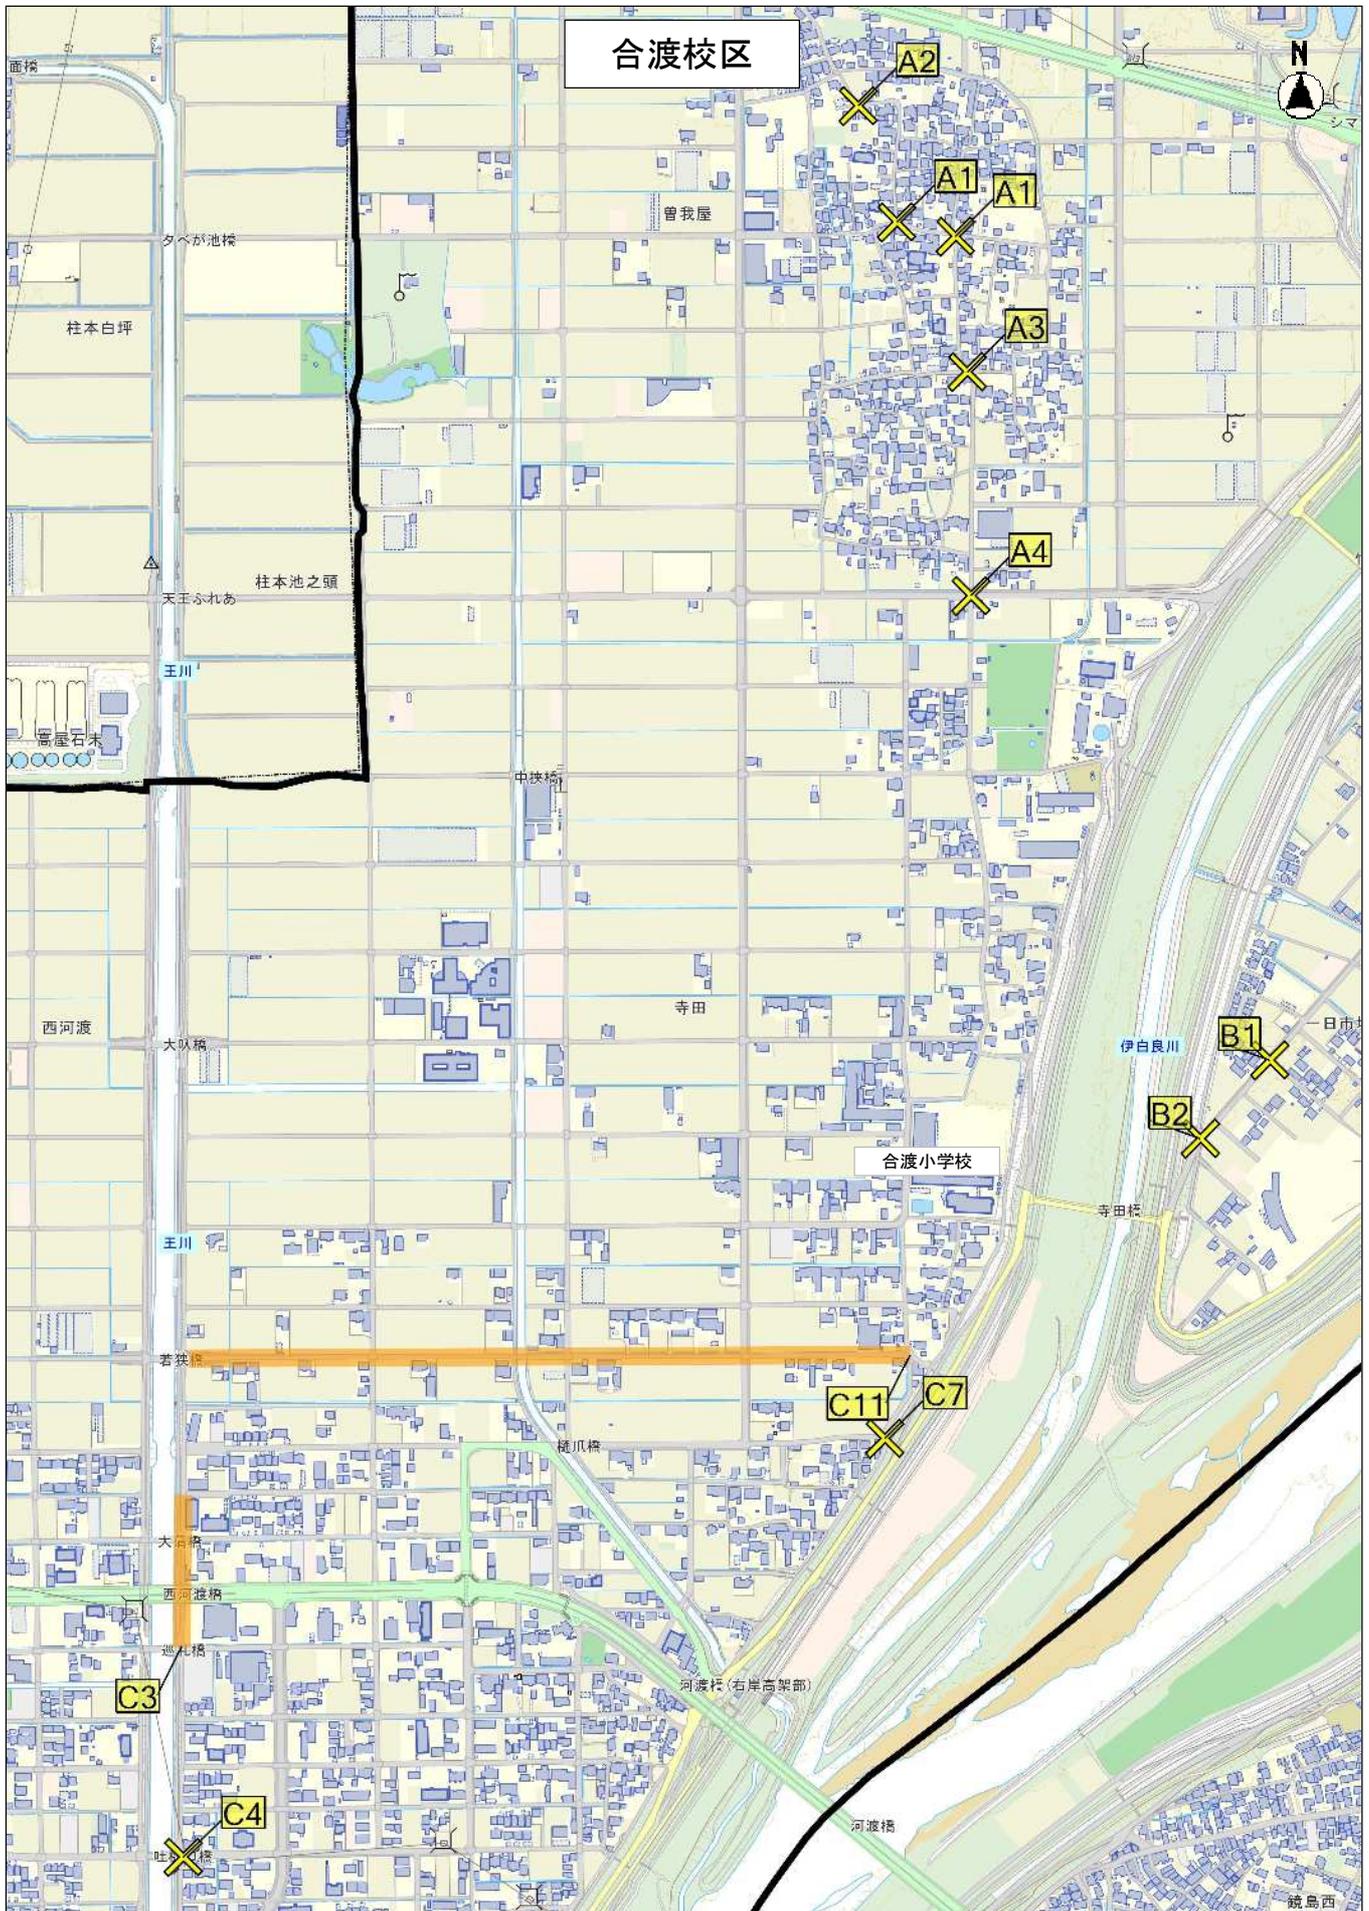
【合渡小学校】

箇所	通学路の状況・危険内容	対策内容	事業主体	対策年度
A1	抜け道になっており交通量が多いが、道が狭く、カーブで見通しが悪い	<ul style="list-style-type: none"> ・路面標示「学童注意」 ・交差点カラー舗装（クロスマーク） ・区画線 	市	R8年度以降
A2	通学路看板が高い位置にあり、車から見えにくいいため、通学路であると気が付きにくい	<ul style="list-style-type: none"> ・路面標示「学童注意」 	市	R8年度以降
A3	石垣があり交差点の見通しが悪い	<ul style="list-style-type: none"> ・路面標示「学童注意」 ・区画線 	市	R8年度以降
A4	横断歩道東側の停止線で止まる車が、南北道路の妨げになり、交差点が混雑する 横断歩道で子どもと自転車の中学生が交錯するが、信号待ちの子どもが待場が狭いため、あふれて危険	<ul style="list-style-type: none"> ・水路覆蓋 ・路面標示「学童注意」 ・安全教育 	市 学校	R8年度以降
B1	南北をスピードを出す車が多く、東西を横断する子どもが危険	<ul style="list-style-type: none"> ・カラー舗装 	市	R8年度以降
B2	スピードを出して南進する車が多い 登校時、子どもが堤防から来る車を見えづらく、横断歩道を渡る際危険	<ul style="list-style-type: none"> ・注意喚起看板「学童横断注意」 ・取締り 	市 警察	R8年度以降
C3	下校中に川で遊ぶ子がおり危険 橋の下のトンネルを通る車のスピードが速く、道幅が狭いため、子どもと接触しそうで危険	<ul style="list-style-type: none"> ・注意喚起看板「通学路 学童注意」 ・安全教育 	市 学校	R8年度以降
C4	交差点の見通しが悪く、南北を走る車から東西に横断する子どもが見えづらく危険 南北を走る車で交差点で止まらない車がいる	<ul style="list-style-type: none"> ・カラー舗装 ・除草 	市	R8年度以降

C7	階段が滑りやすく、転びやすい 冬に凍る	<ul style="list-style-type: none"> ・手すりの設置 	市	R8年度以降
C11	区画線が消えているところが多く、子どもがはみ出しやすい 電柱の足元のアスファルトが崩落している 交差点を斜め横断している子がおり、スピードを出している東進車が多く危険	<ul style="list-style-type: none"> ・路面標示「学童注意」 ・区画線の修繕 ・アスファルトの修繕（電柱根元） ・安全教育 	市 学校	R8年度以降

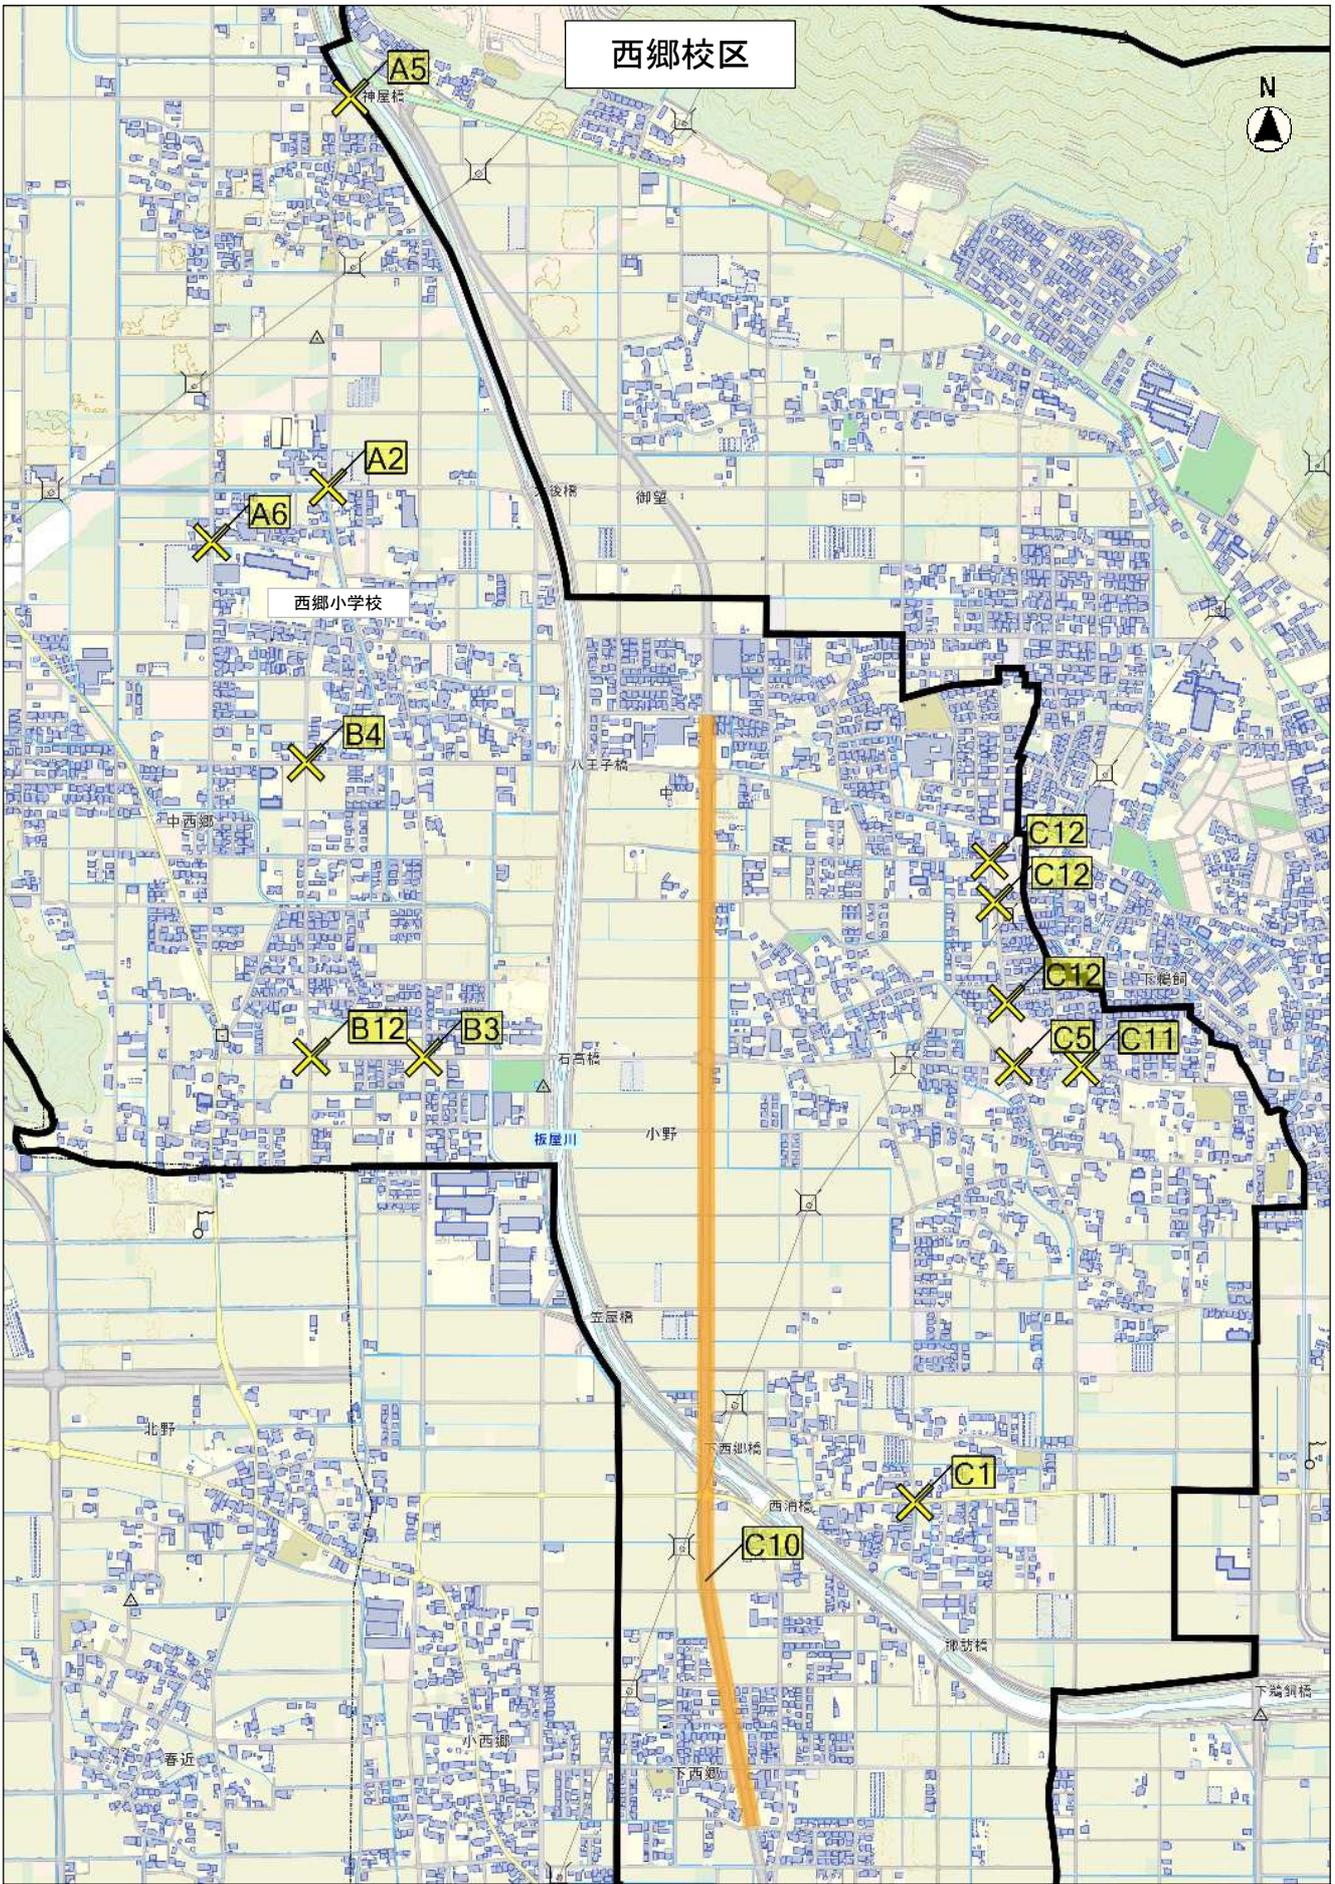
【西郷小学校】

箇所	通学路の状況・危険内容	対策内容	事業主体	対策年度
A2	交通量が多く、壁やビニールハウスで交差点の見通しが悪い カーブミラーに木や草がかかっている、見えづらい	<ul style="list-style-type: none"> ・注意喚起看板 ・交差点カラー舗装の塗り直し ・木・草の伐採の指導 	市	R8年度以降
A5	鋭角の交差点で見通しが悪く、東進車が膨らんで左折してくるため、端を歩いている子どもに接触する恐れがある	<ul style="list-style-type: none"> ・交差点カラー舗装（クロスマーク） ・路肩カラー舗装 ・ラバーポール ・カーブミラーの角度調整 	市	R8年度以降
A6	南北をスピードを出す車が多く、横断歩道で止まらない	<ul style="list-style-type: none"> ・クロスマーク塗り直し ・カラー舗装 ・警察の取り締まり ・横断歩道塗り直し ・安全教育 	市 警察 学校	R8年度以降
B3	南北でスピードを出す車が多く、何度も交通事故あり 公園に行く子どもが多く、見通しの悪い交差点であるため危険	<ul style="list-style-type: none"> ・交差点カラー舗装（クロスマーク） 	市	R8年度以降
B4	信号がなく、東西をスピードを出す車が多い 横断歩道で止まってくれない車がいる	<ul style="list-style-type: none"> ・交差点カラー舗装（クロスマーク） ・路肩カラー舗装 ・路肩カラー舗装の塗り直し ・取締り 	市 警察	R8年度以降
B12	十字路の右側に建物があり、見通しが悪い R7.8月にも事故が起きた	<ul style="list-style-type: none"> ・通学路標識 ・カラー舗装 ・路面標示 ・注意喚起看板 	市	R8年度以降
C1	東西に走る車が、横断歩道に子どもがいても止まらない	<ul style="list-style-type: none"> ・カラー舗装 	市	R8年度以降
C5	変則交差点で見通しも悪く、スピードを出す車も多いため、よく事故が起こる	<ul style="list-style-type: none"> ・交差点カラー舗装（クロスマーク） 	市	R8年度以降

C10	歩道の街路樹の根が隆起しているため、アスファルト舗装が波打ち、緑石が壊れており、子どもが歩くのに危険	<ul style="list-style-type: none"> ・緑石・アスファルト舗装の修繕 ・樹木の伐根 	市	R8年度以降
C11	道路が狭く、緩やかなカーブとなっており、見通しが悪い 東西の交通量が多い	<ul style="list-style-type: none"> ・交差点カラー舗装（クロスマーク） 	市	R8年度以降
C12	交通量が多い道路を横断するのに、横断歩道がないため危険	<ul style="list-style-type: none"> ・交差点カラー舗装（クロスマーク） 	市	R8年度以降

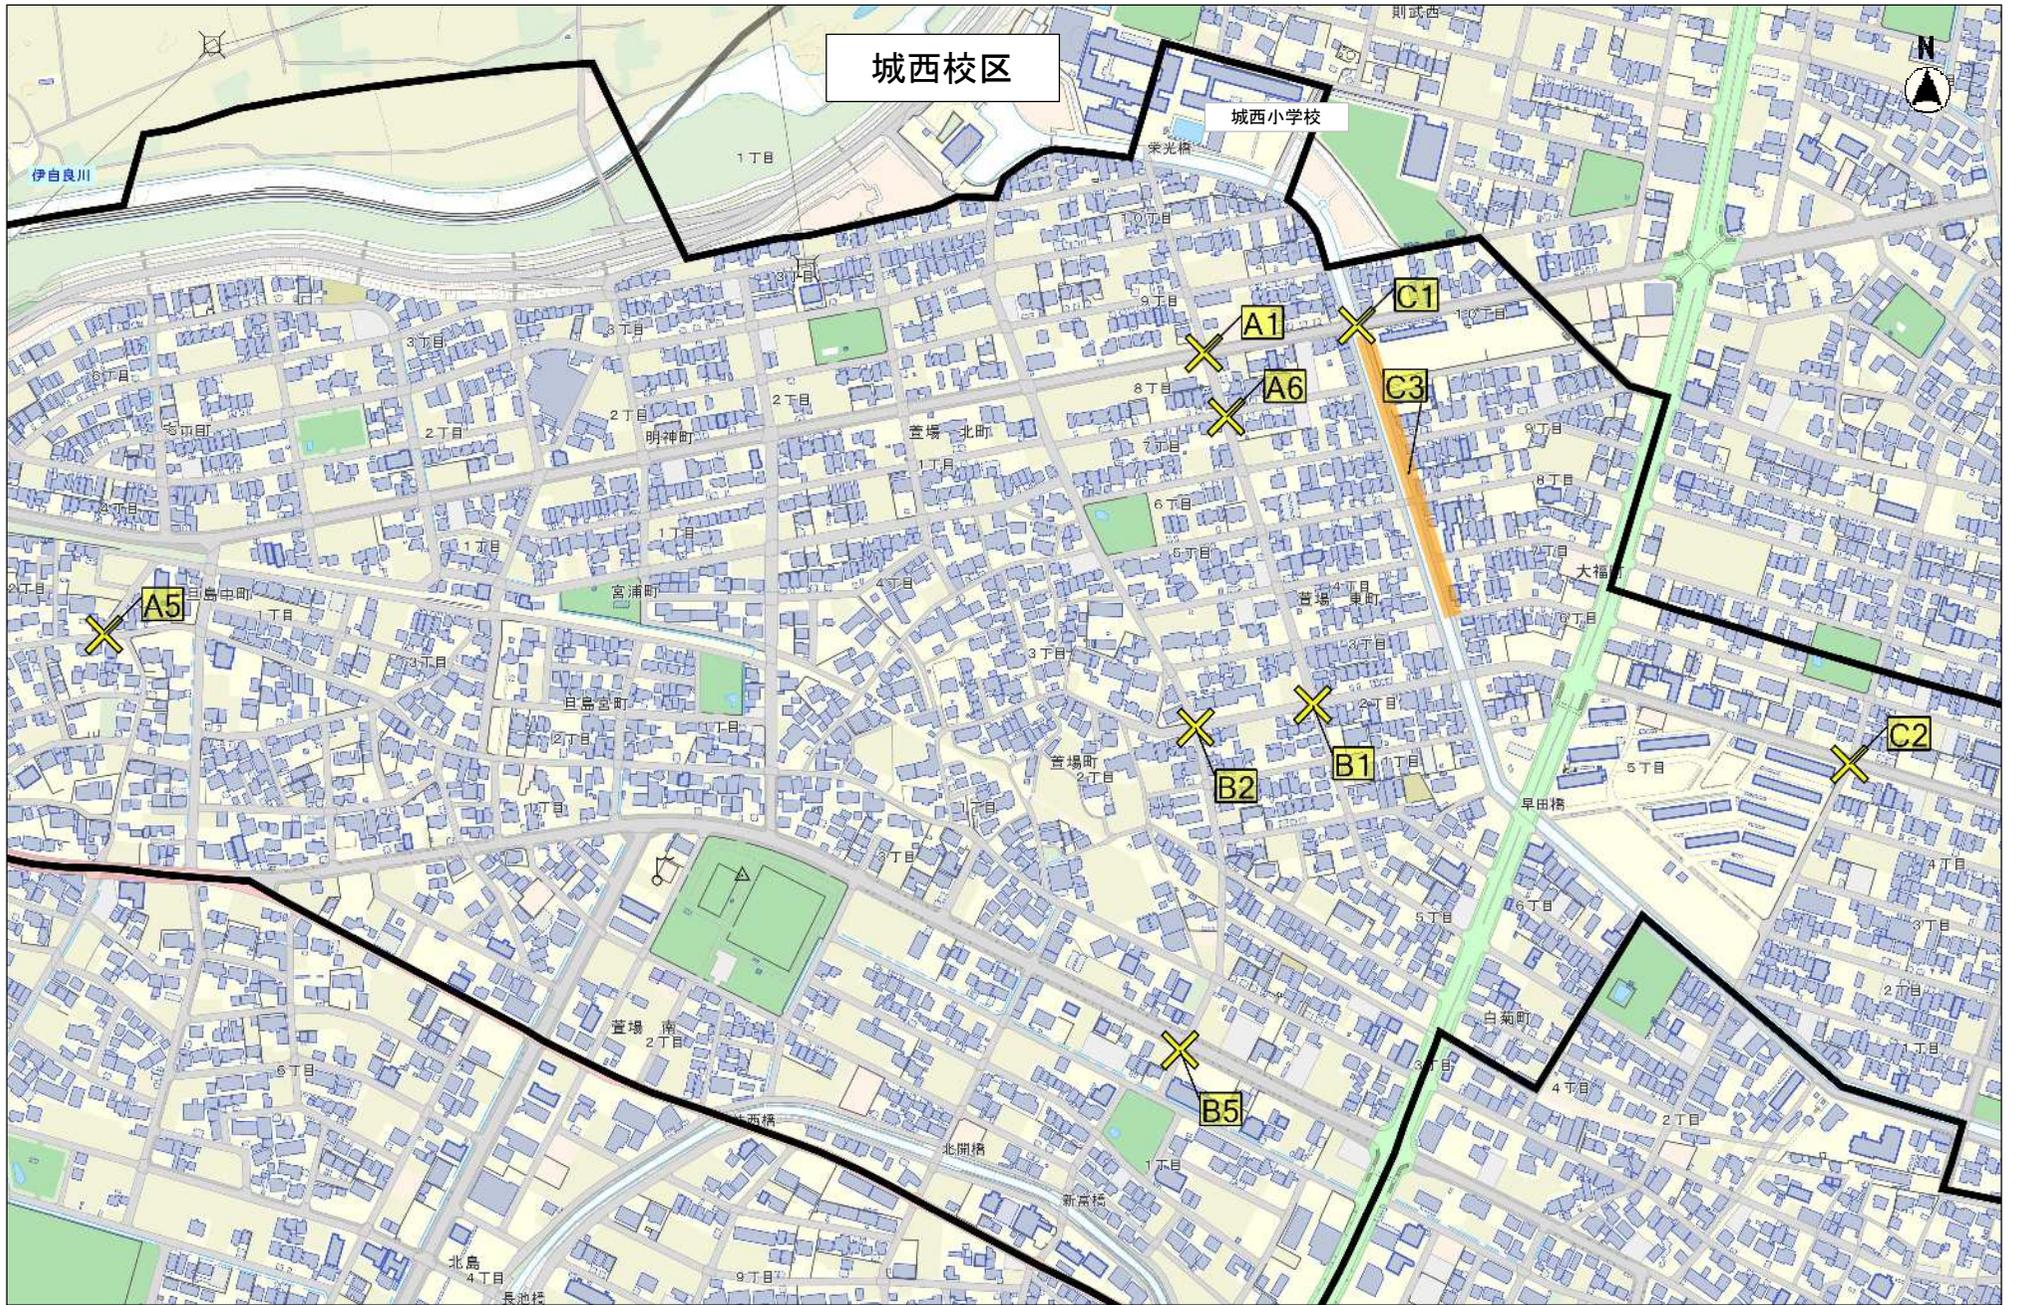
【城西小学校】

箇所	通学路の状況・危険内容	対策内容	事業主体	対策年度
A1	東西道路を走る車が多く、子どもも多く利用する交差点 信号待ちの際、道路に出てしまう子どもがおり、危険	<ul style="list-style-type: none"> ・ガードパイプの設置 ・カラー舗装 ・警察取り締まり ・安全教育 	市 警察 学校	R8年度以降
A5	交差点が鋭角になっており、西進車から北から来る子どもが見えづらく、横断歩道で車が止まらない	<ul style="list-style-type: none"> ・カーブミラー ・保護者、学校への周知 	市 学校	R8年度以降
A6	南から北へ向かう時、西側から侵入してくる車両等が確認しづらい（北から南へ走行する場合は左右確認できるカーブミラーが設置済み）	<ul style="list-style-type: none"> ・カーブミラー 	市	R8年度以降
B1	南北を走る車が横断歩道で止まってくれない 道路の西側を歩き、横断歩道を渡らない子どもがいる	<ul style="list-style-type: none"> ・路肩カラー舗装 ・路面標示「速度注意」 ・安全教育 	市 学校	R8年度以降
B2	南進車から東から来る子どもが生け垣の陰になって見えづらい	<ul style="list-style-type: none"> ・路面標示「速度注意」 ・注意喚起看板「通学路 学童横断注意」 	市	R8年度以降
B5	車のスピードが速く、交通量が多い 信号がなく、横断歩道で車が止まらない	<ul style="list-style-type: none"> ・交差点カラー舗装 ・警察の取り締まり 	市 警察	R8年度以降
C1	横断歩道の待場が狭い 横断歩道で止まらない車も多いため、横断が危険	<ul style="list-style-type: none"> ・路面標示「横断注意」 ・注意喚起看板「横断注意」 	市	R8年度以降
C2	環状線の信号が青の時、西進車がスピードを出すため危険	<ul style="list-style-type: none"> ・交差点カラー舗装（クロスマーク） 	市	R8年度以降

C3	道幅が狭く、路側帯がないため、子どもが道に広がって歩き、車と接触の恐れあり	<ul style="list-style-type: none"> ・区画線 ・路肩カラー舗装 ・安全教育 	市 学校	R8年度以降

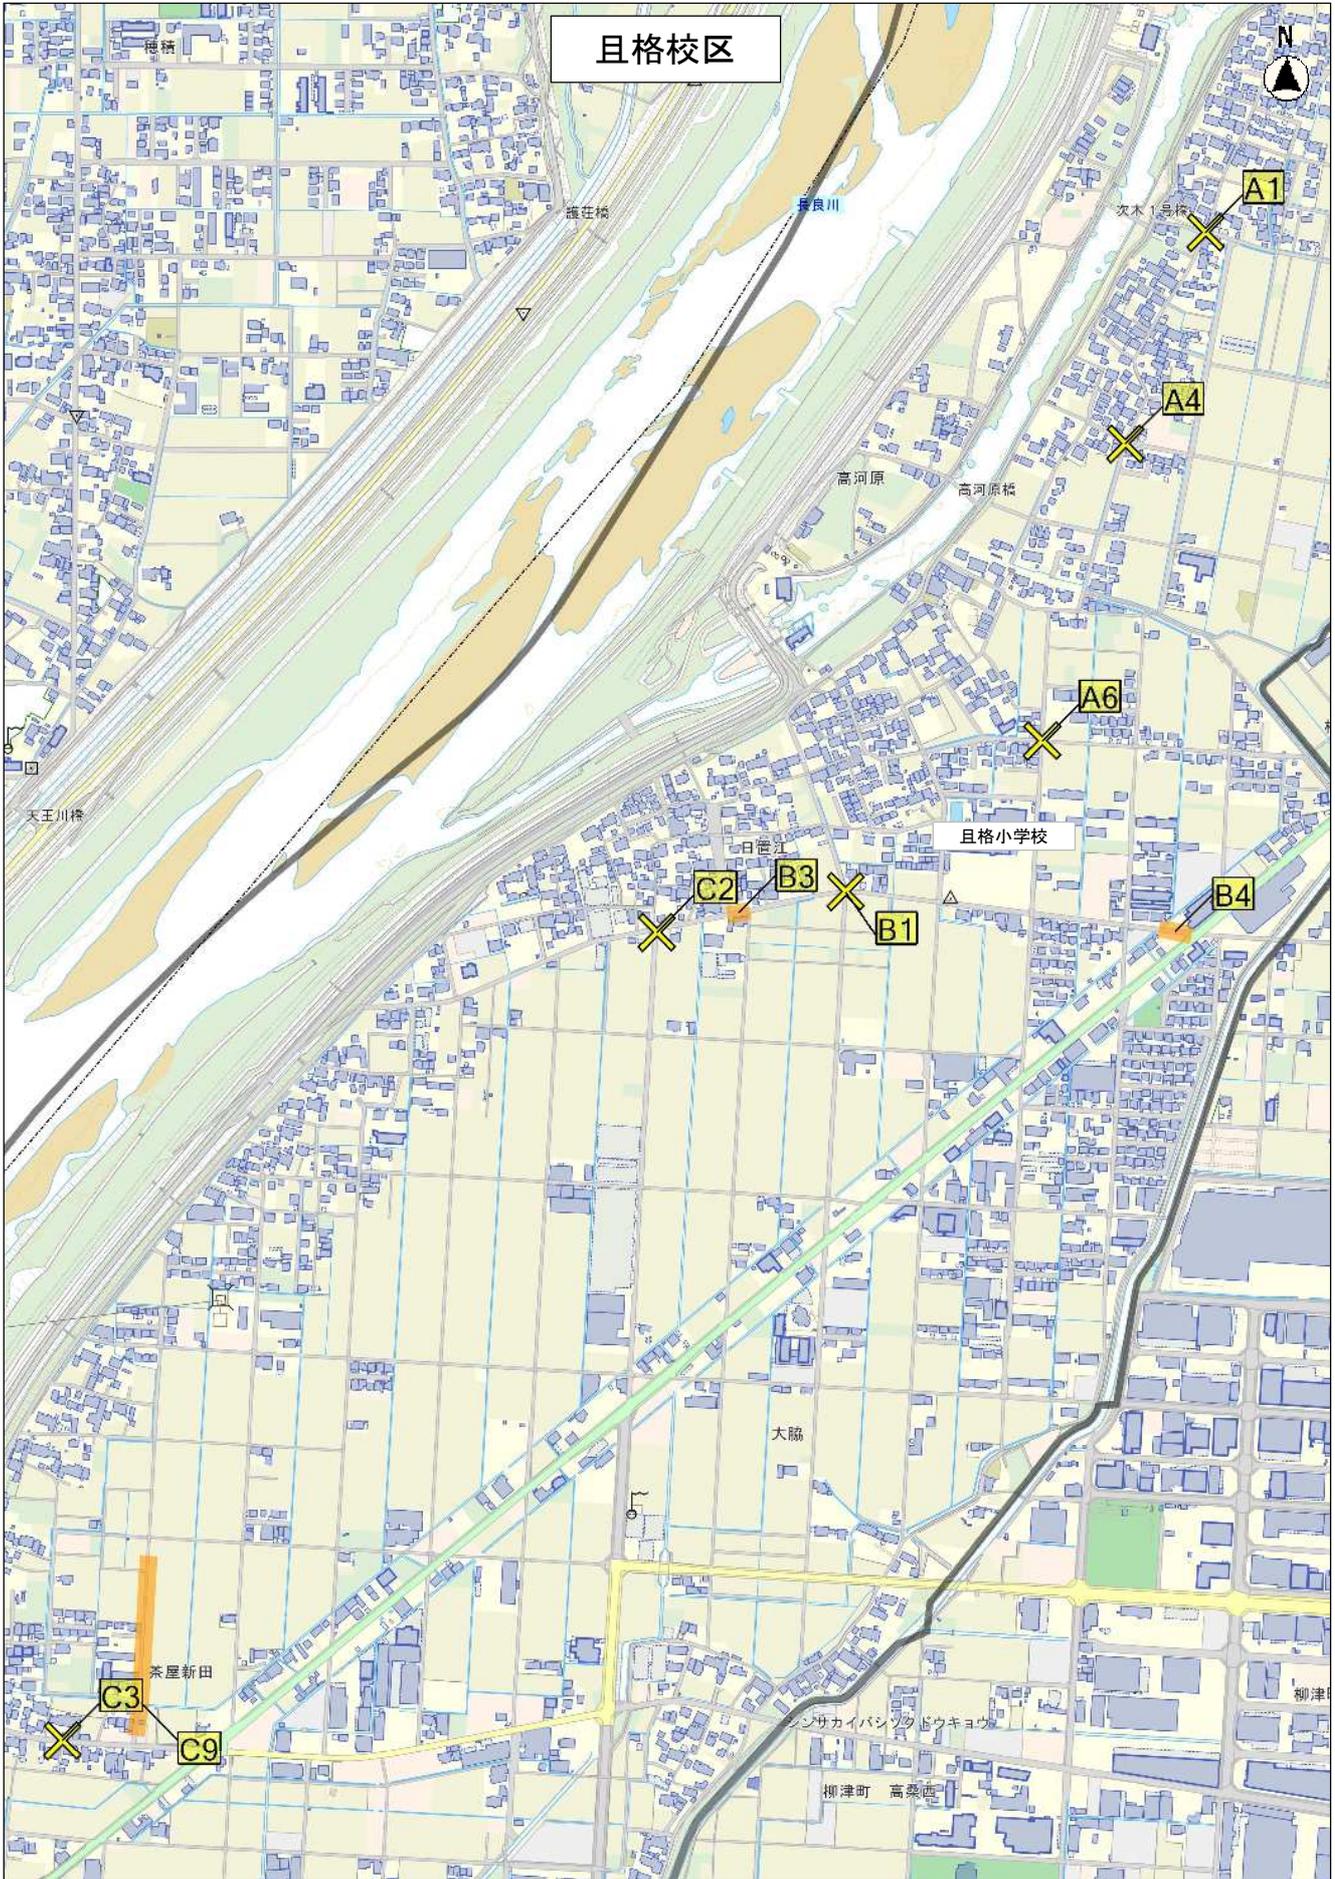
【目黒小学校】

箇所	通学路の状況・危険内容	対策内容	事業主体	対策年度
A1	東西の車どおりが多くスピードも速い	<ul style="list-style-type: none"> ・路面標示「通学路」 ・注意喚起看板「学童注意」 ・交差点カラー舗装（クロスマーク） 	市	R8年度以降
A4	抜け道で、東西方向の車が多い	<ul style="list-style-type: none"> ・交差点カラー舗装（クロスマーク） ・路面標示「通学路」 ・区画線修繕 	市	R8年度以降
A6	アパートや住宅が建ち、見通しが悪い	<ul style="list-style-type: none"> ・区画線 ・交差点カラー舗装（クロスマーク） ・注意喚起看板「学童注意」 ・路面標示「通学路」 	市	R8年度以降
B1	堤防へ抜ける車、おりてくる車が交差する	<ul style="list-style-type: none"> ・止まれ強調マーク ・注意喚起看板「学童横断注意」 	市	R8年度以降
B3	道が狭くなっている	<ul style="list-style-type: none"> ・道路拡幅（のりだて） ・デリネーター 	市	R8年度以降
B4	道が狭いが、抜け道になっているため車が多く通る 交差点の東側は横断が危険	<ul style="list-style-type: none"> ・路面標示「通学路注意」 ・停止線の移設 	市 警察	R8年度以降
C2	交差点に子どもがいても止まらない車が多い	<ul style="list-style-type: none"> ・交差点カラー舗装（クロスマーク） ・注意喚起看板「学童横断注意」（両面） 	市	R8年度以降
C3	民家の間の細い道から子どもが出るため、東西道路からの視界が悪い 堤防への抜け道で、車のスピードも出ている	<ul style="list-style-type: none"> ・交差点カラー舗装（クロスマーク） ・注意喚起看板「飛び出し注意」（両面） ・区画線の修繕 	市	R8年度以降
C9	橋への道が混むため、堤防への抜け道として車がよく通る	<ul style="list-style-type: none"> ・路面標示「スピード注意」 	市	R8年度以降

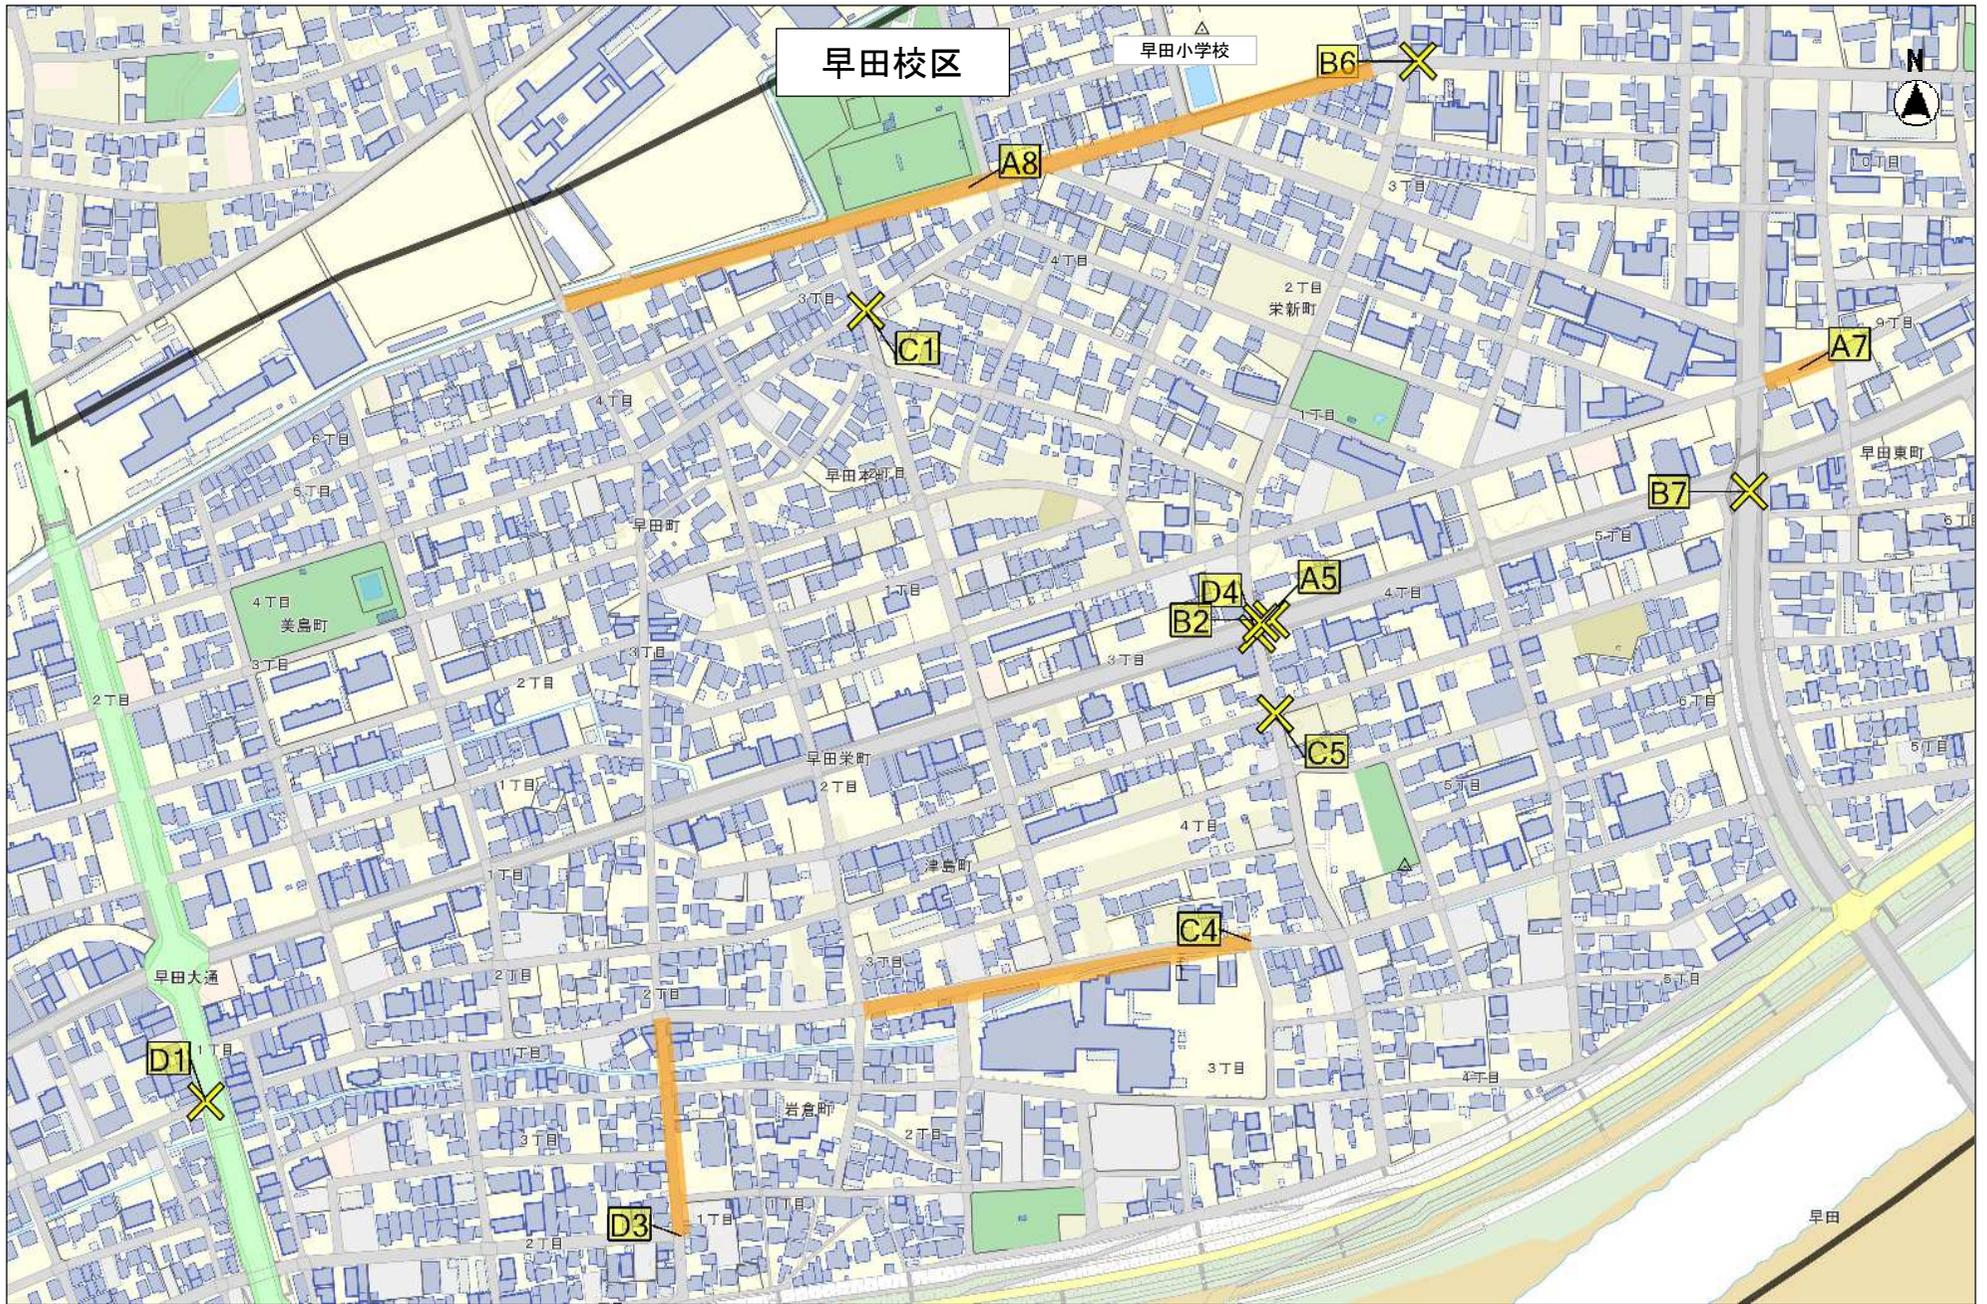
【早田小学校】

箇所	通学路の状況・危険内容	対策内容	事業主体	対策年度
A5	歩道橋のすべり止めが劣化しており、悪天候時に滑りやすく、転倒の恐れあり 積雪時、階段が凍結して危険	・手すり（両側） ・すべり止め修繕	市	R8年度以降
A7	スーパーの駐車場の出入りが激しいが、通学路看板がなく、通学路と分ならず危険 スーパーの北側から金華橋通りに左折時、南から来る歩行者や自転車がが見えづらい	・区画線 ・路肩カラー舗装 ・交差点カラー舗装（クロスマーク） ・通学路看板 ・カーブミラー	市	R8年度以降
A8	30km制限のエリアであるが、スピードを出す車が多く、横断歩道で止まらない車が多い	・路面標示「学童横断注意」 ・注意喚起看板「通学路注意」 ・パトロール	市 警察	R8年度以降
B2	自転車横断帯が細くて、運転手から認識しづらく、車が止まってくれない	・自転車横断帯のカラー舗装 ・交差点カラー舗装（クロスマーク）	市	R8年度以降
B6	変則交差点で、南北道路がカーブしているため、北進車から交差点が見えづらい	・交差点カラー舗装（クロスマーク） ・ガードパイプまたはラバーポール	市	R8年度以降
B7	下校後、交差点を自転車で横断する際、交通量が多いため危険	・自転車横断帯のカラー舗装	市	R8年度以降
C1	南北道路をスピードを出す車が多く、横断する子どもが危険	・路面標示「学童注意」 ・通学路看板 ・路面標示「30」（ゾーン30）	市 警察	R8年度以降
C4	30km制限であるが、スピードを出す車が多く、横断歩道のない場所で子どもが横断したくて手を挙げていても、止まらない車が多い	・交差点カラー舗装 ・取り締まり	市 警察	R8年度以降
C5	横断歩道で止まらない車が多く、子どもの横断時危険 通学路であることが分からない	・通学路看板 ・路面標示「学童横断注意」	市	R8年度以降
D1	高校生の自転車と子どもがぶつかりそうになる	・注意喚起標識の移設	県	R8年度以降
D3	車の交通量が多く、下校の高校生の自転車も多い	・路肩カラー舗装	市	R8年度以降
D4	歩道橋の雪かきをすると、隙間から雪が車道に落ちる 自転車横断帯を徒歩の子どもがわたり、危険 自転車に乗っている子どもが自転車横断帯を渡ろうとしても、止まらない車が多い	・柵の隙間をなくす	市	R8年度以降

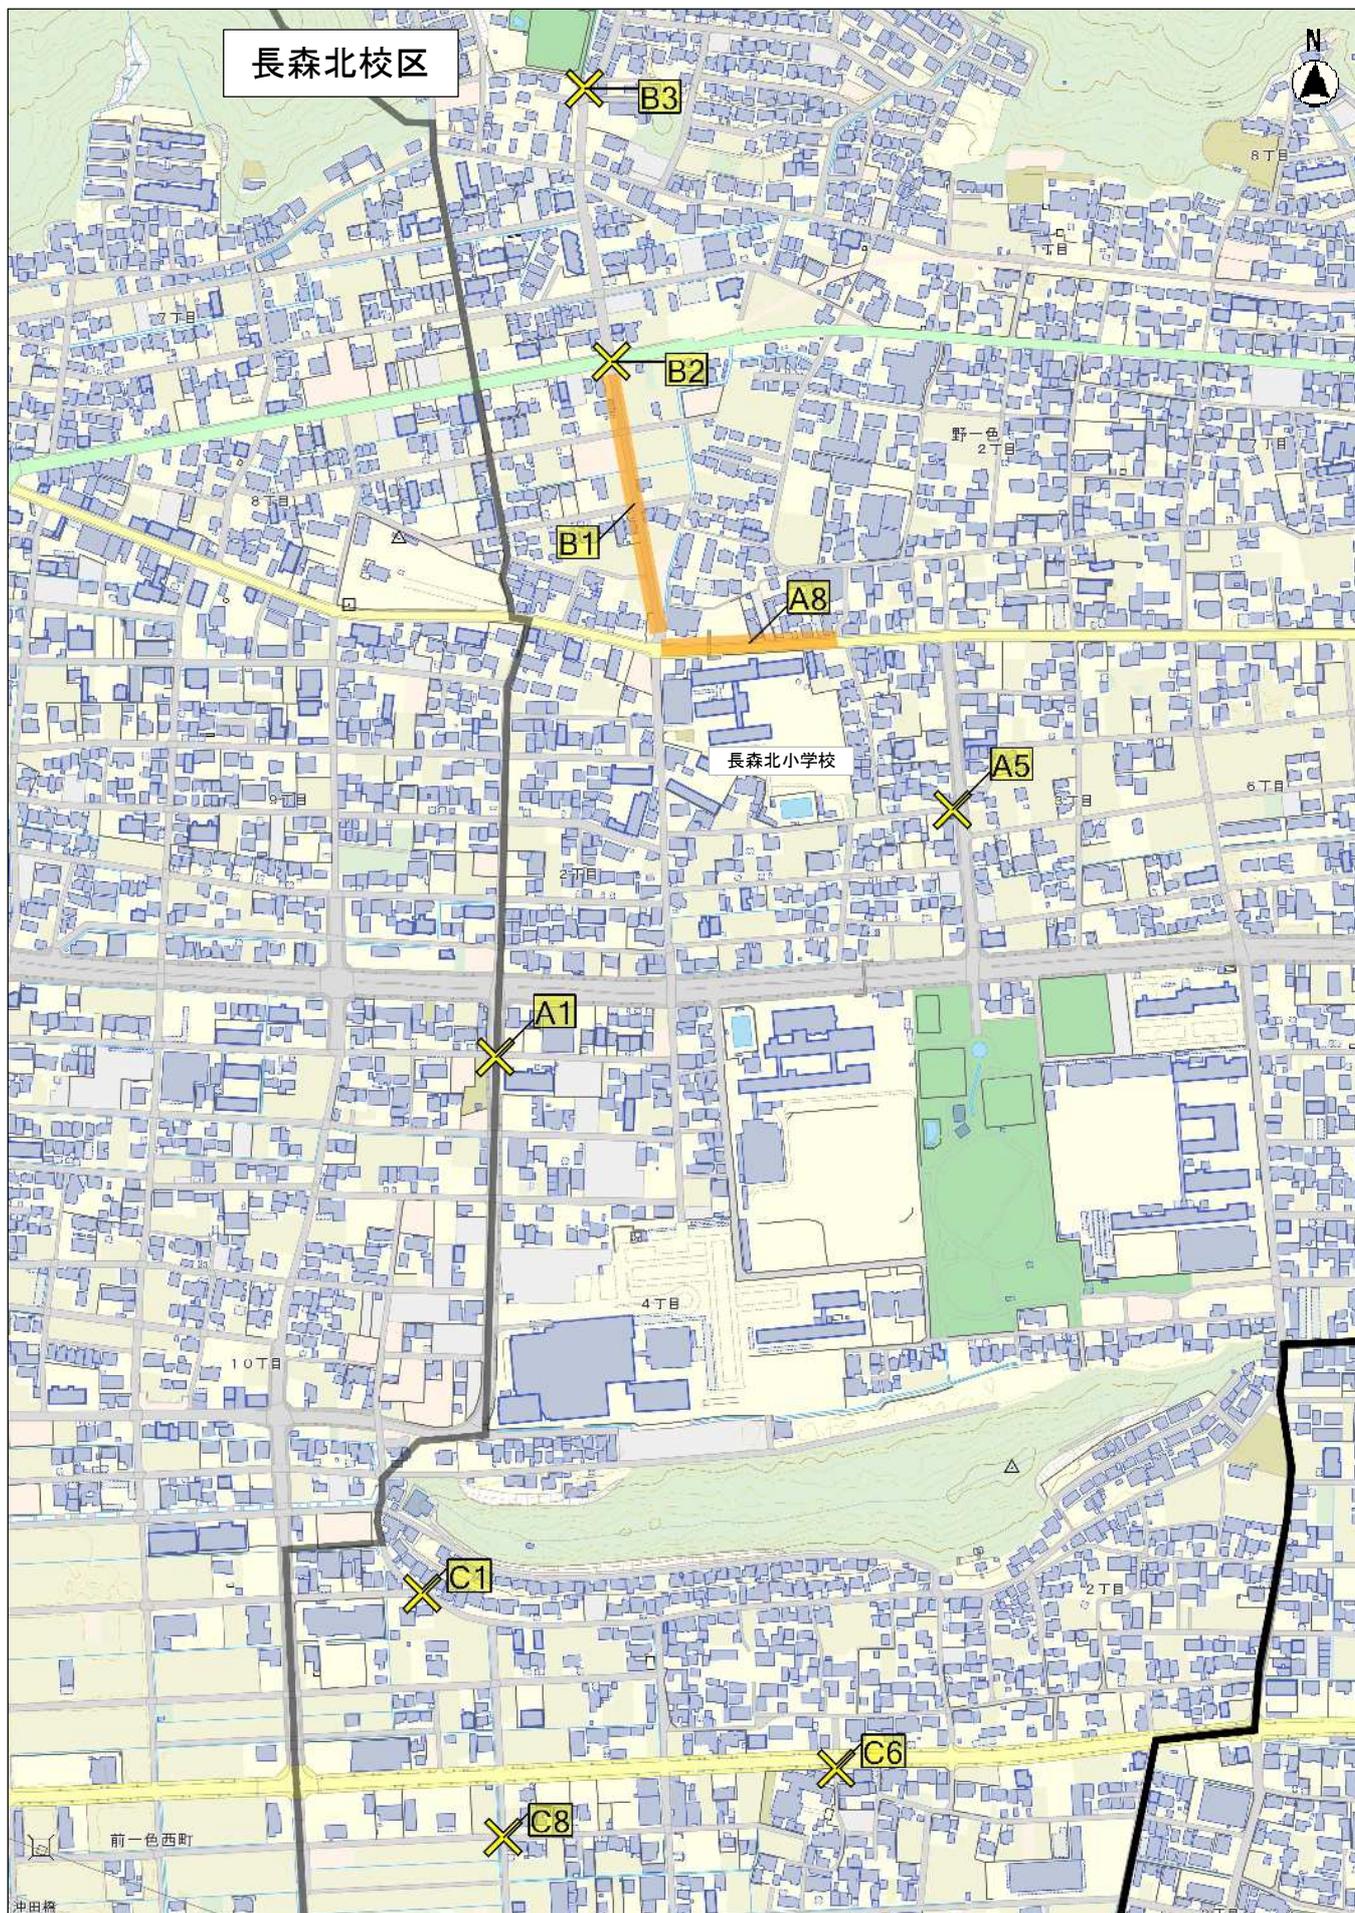
【長森北小学校】

箇所	通学路の状況・危険内容	対策内容	事業主体	対策年度
A1	歩道が減少する	<ul style="list-style-type: none"> ・路肩カラー舗装 ・電柱移設 	市	R8年度以降
A5	規制看板の位置が悪く見にくい	<ul style="list-style-type: none"> ・注意喚起看板「通学路注意」（両面） ・横断歩道、停止線の塗り直し ・時間帯通行規制標識の移設 	市 警察	R8年度以降
A8	歩道・車道の分離が不十分 歩道が狭い	<ul style="list-style-type: none"> ・ラバーポール 	市	R8年度以降
B1	歩行者用の白線がなくて子どもたちが歩くスペースがない。電柱が多い 路側帯の表示が消えているため子どもたちも気にせず道路に広がり危険 標識が見にくい 東から路側帯がはっきりしない	<ul style="list-style-type: none"> ・注意喚起看板「学童注意」（両面） ・区画線の修繕 ・通学路標識の修繕（3箇所） 	市	R8年度以降
B2	7:30~8:30歩行者のみの標識があるがわかりにくい位置にあるため知らずに進入する 車や旗当番が立っていてもスピード出して進入して来るため非常に怖い 車が左折するときに子どもが走って出てくると危ない、気付かない 実際に保育園バスが低学年の子どもに気付かず左折しヒヤリハットした事があった	<ul style="list-style-type: none"> ・注意喚起看板「左折時 学童注意」 ・区画線の修繕 ・区画線 ・ラバーポール ・警察による取り締まり ・安全教育 	市 県 警察 学校	R8年度以降
B3	カーブしているから車が見えづらい。公園から子どもが飛び出す。車のスピードが速い 公園の中の通路に行く子どもは道路を横断する。しかし上から降りてくる車には見えな いカーブになっていて危険	<ul style="list-style-type: none"> ・注意喚起看板「飛び出し注意」 ・カーブミラー 	市	R8年度以降
C1	鋭角とカーブの交わる変則交差点で左側より来る小学生の姿が見えにくい 道が細い。先が見えづらい為スピードが出やすい。県道の信号をよけるために車が多い	<ul style="list-style-type: none"> ・カラー舗装（止まれ囲い）※条件あり ・路面標示（減速マーク） ・カーブミラー 	市	R8年度以降

C6	北進する際に左側の家の塀で死角になってしまう	<ul style="list-style-type: none"> ・カーブミラー 	市	R8年度以降
C8	停止線がないため止まらずに進む車が多い	<ul style="list-style-type: none"> ・交差点カラー舗装（クロスマーク） 	市	R8年度以降

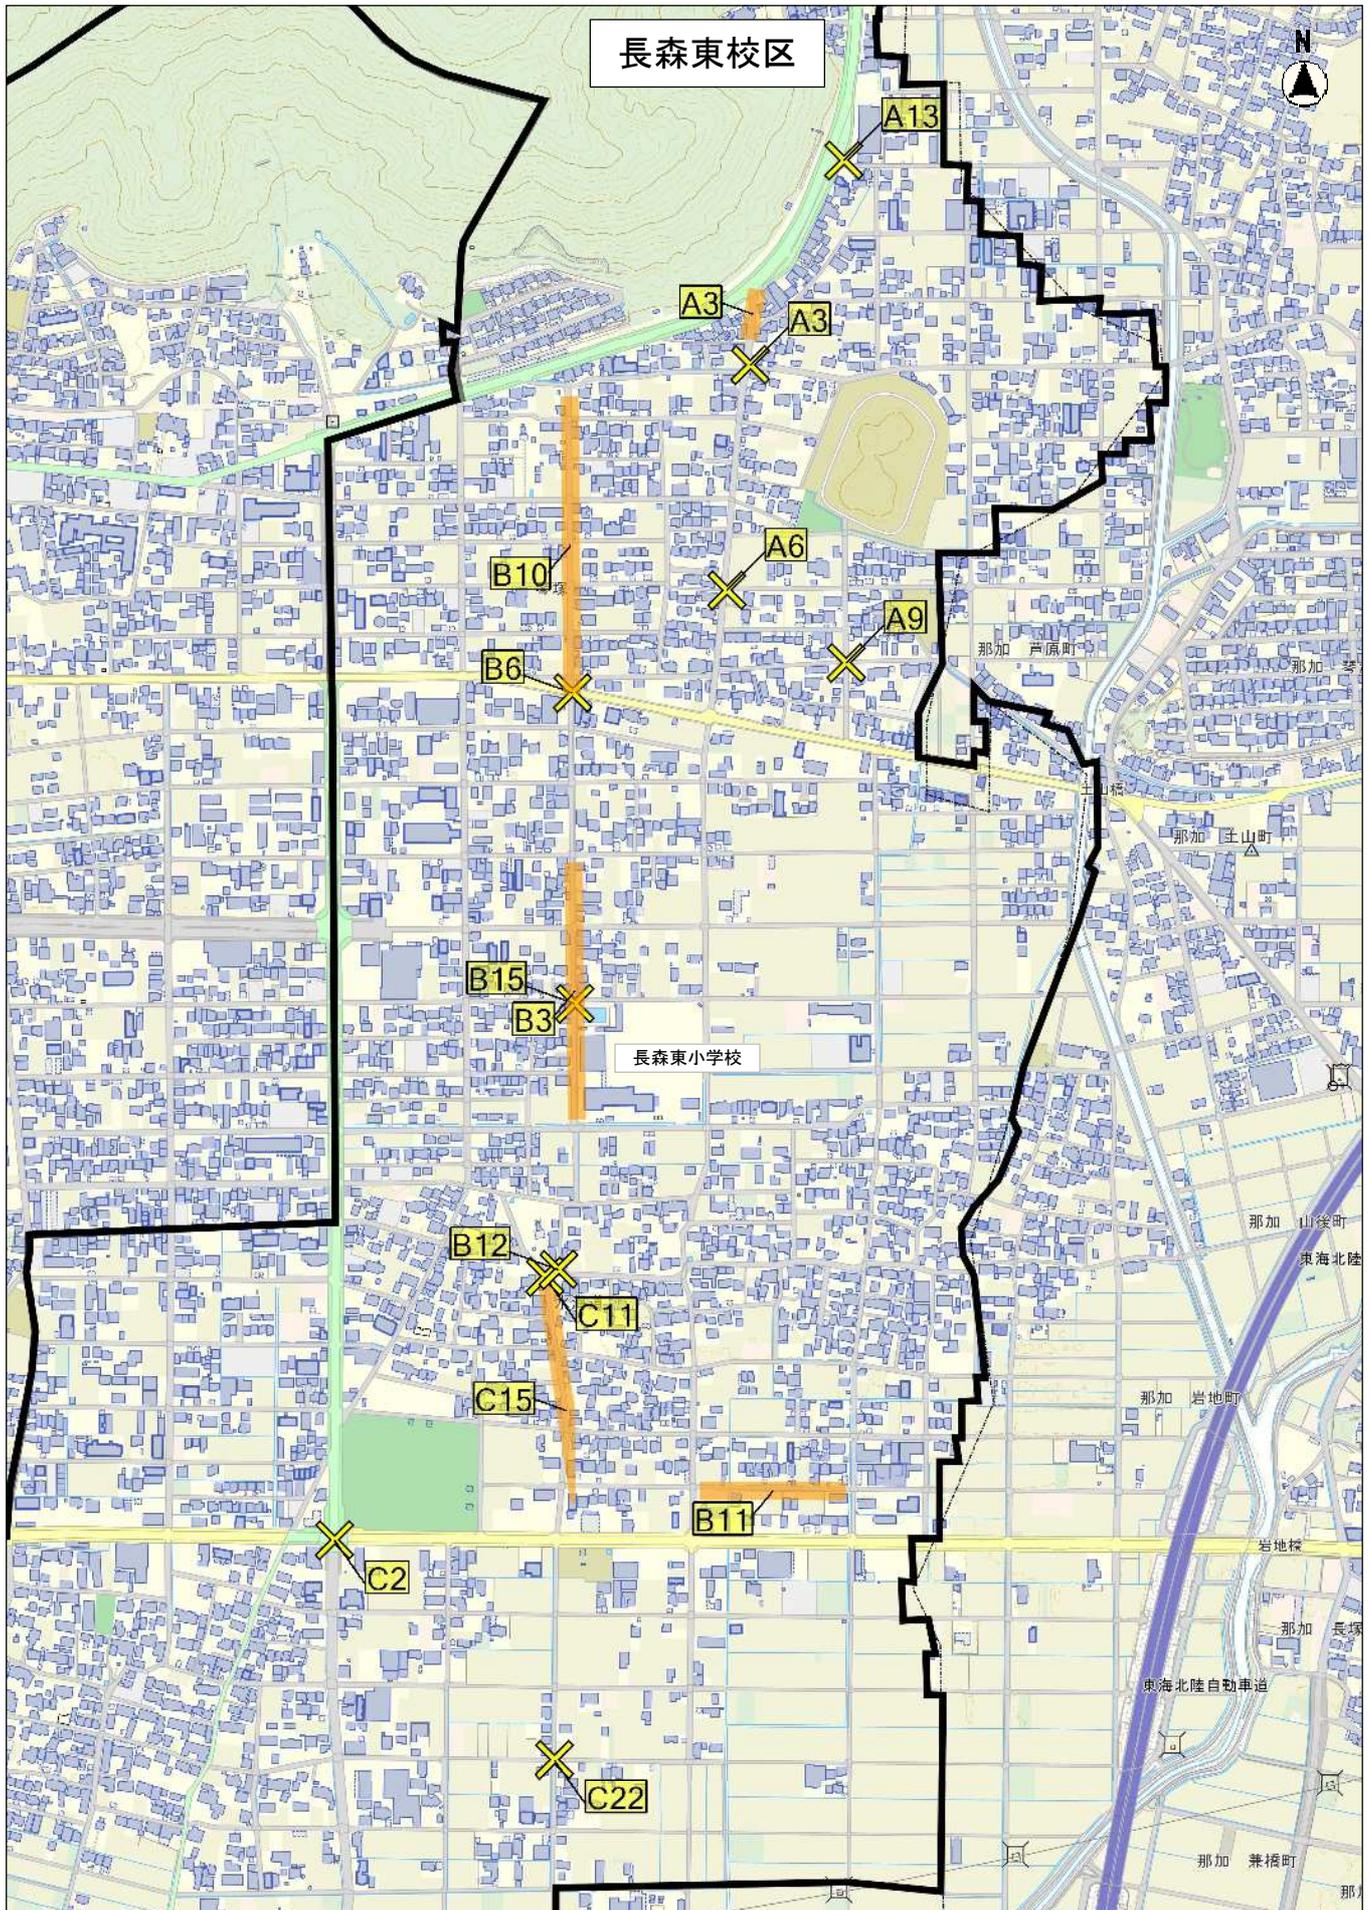
【長森東小学校】

箇所	通学路の状況・危険内容	対策内容	事業主体	対策年度
A3	道が狭く、交通量が多い 横断歩道があるが車が止まらない	・ラバーポール ・注意喚起看板「横断歩道注意」 ・警察取り締まり ・見守りボランティア	市 警察 地域	R8年度以降
A6	西から東へ向かう児童が、横断歩道ギリギリまで出ないと、南北の車が確認できない	・注意喚起看板「横断歩道注意」 ・ラバーポール ・カーブミラー	市	R8年度以降
A9	東西を通る車両が交差点の確認もせずスピードを出して走る 衝突事故も多い	・注意喚起看板「交差点注意」 ・路面標示「事故多発」	市	R8年度以降
A13	県道に出る車が歩道前でスピードを落とさない	・カラー舗装	市	R8年度以降
B3	路側線をはみ出して通る子どもがいる	・ラバーポール	市	R8年度以降
B6	信号を待っている子どもたちが、待場が狭くあふれる	・ラバーポール	市	R8年度以降
B10	多くの子どもが通るが、路肩が狭い	・区画線 ・路肩カラー舗装	市	R8年度以降
B11	水路に柵がない	・転落防止柵 ・反射板	市	R8年度以降
B12	東進の際、横断歩道を過ぎたすぐのT字路のため、下校時の飛び出しの危険がある	・交差点カラー舗装（クロスマーク） ・路面標示「飛び出し注意」 ・注意喚起看板設置「飛び出し注意」 「この先飛び出し注意」「スピード注意」 ・カーブミラー	市	R8年度以降
B15	西から東へ止まれがあるが、自転車止まらず、車も停止線を越えてくる 小学校側の歩道に路上駐車する車があり、子どもたちが車道を歩く	・カラー舗装（止まれ囲い） ・駐車違反の取り締まり	市 警察	R8年度以降
C2	登校時間に大型トラックやトレーラーなどが通り、信号待ちの子どもが車道近くにいる と危ない 南進し左折する際、看板で歩道を渡る子どもが見えにくい	・注意喚起看板「左折時 横断者注意」 ・安全教育	県 学校	R8年度以降
C11	帰宅時細い路地から広い通りへ子どもがとびだす	・注意喚起看板「飛び出し注意」 「この先飛び出し注意」「スピード注意」 ・路面標示「飛び出し注意」 ・交差点カラー舗装（クロスマーク） ・カーブミラー	市	R8年度以降

C15	歩道が狭いが、交通量もあり、子どものギリギリを車が走行する	・注意喚起看板	市	R8年度以降
C22	交差点であることが分かりづらく、スピードを出す車が多い	・通学路看板 ・交差点カラー舗装（クロスマーク）	市	R8年度以降
