令和7年度WS 対策一覧

【藍川北学園】

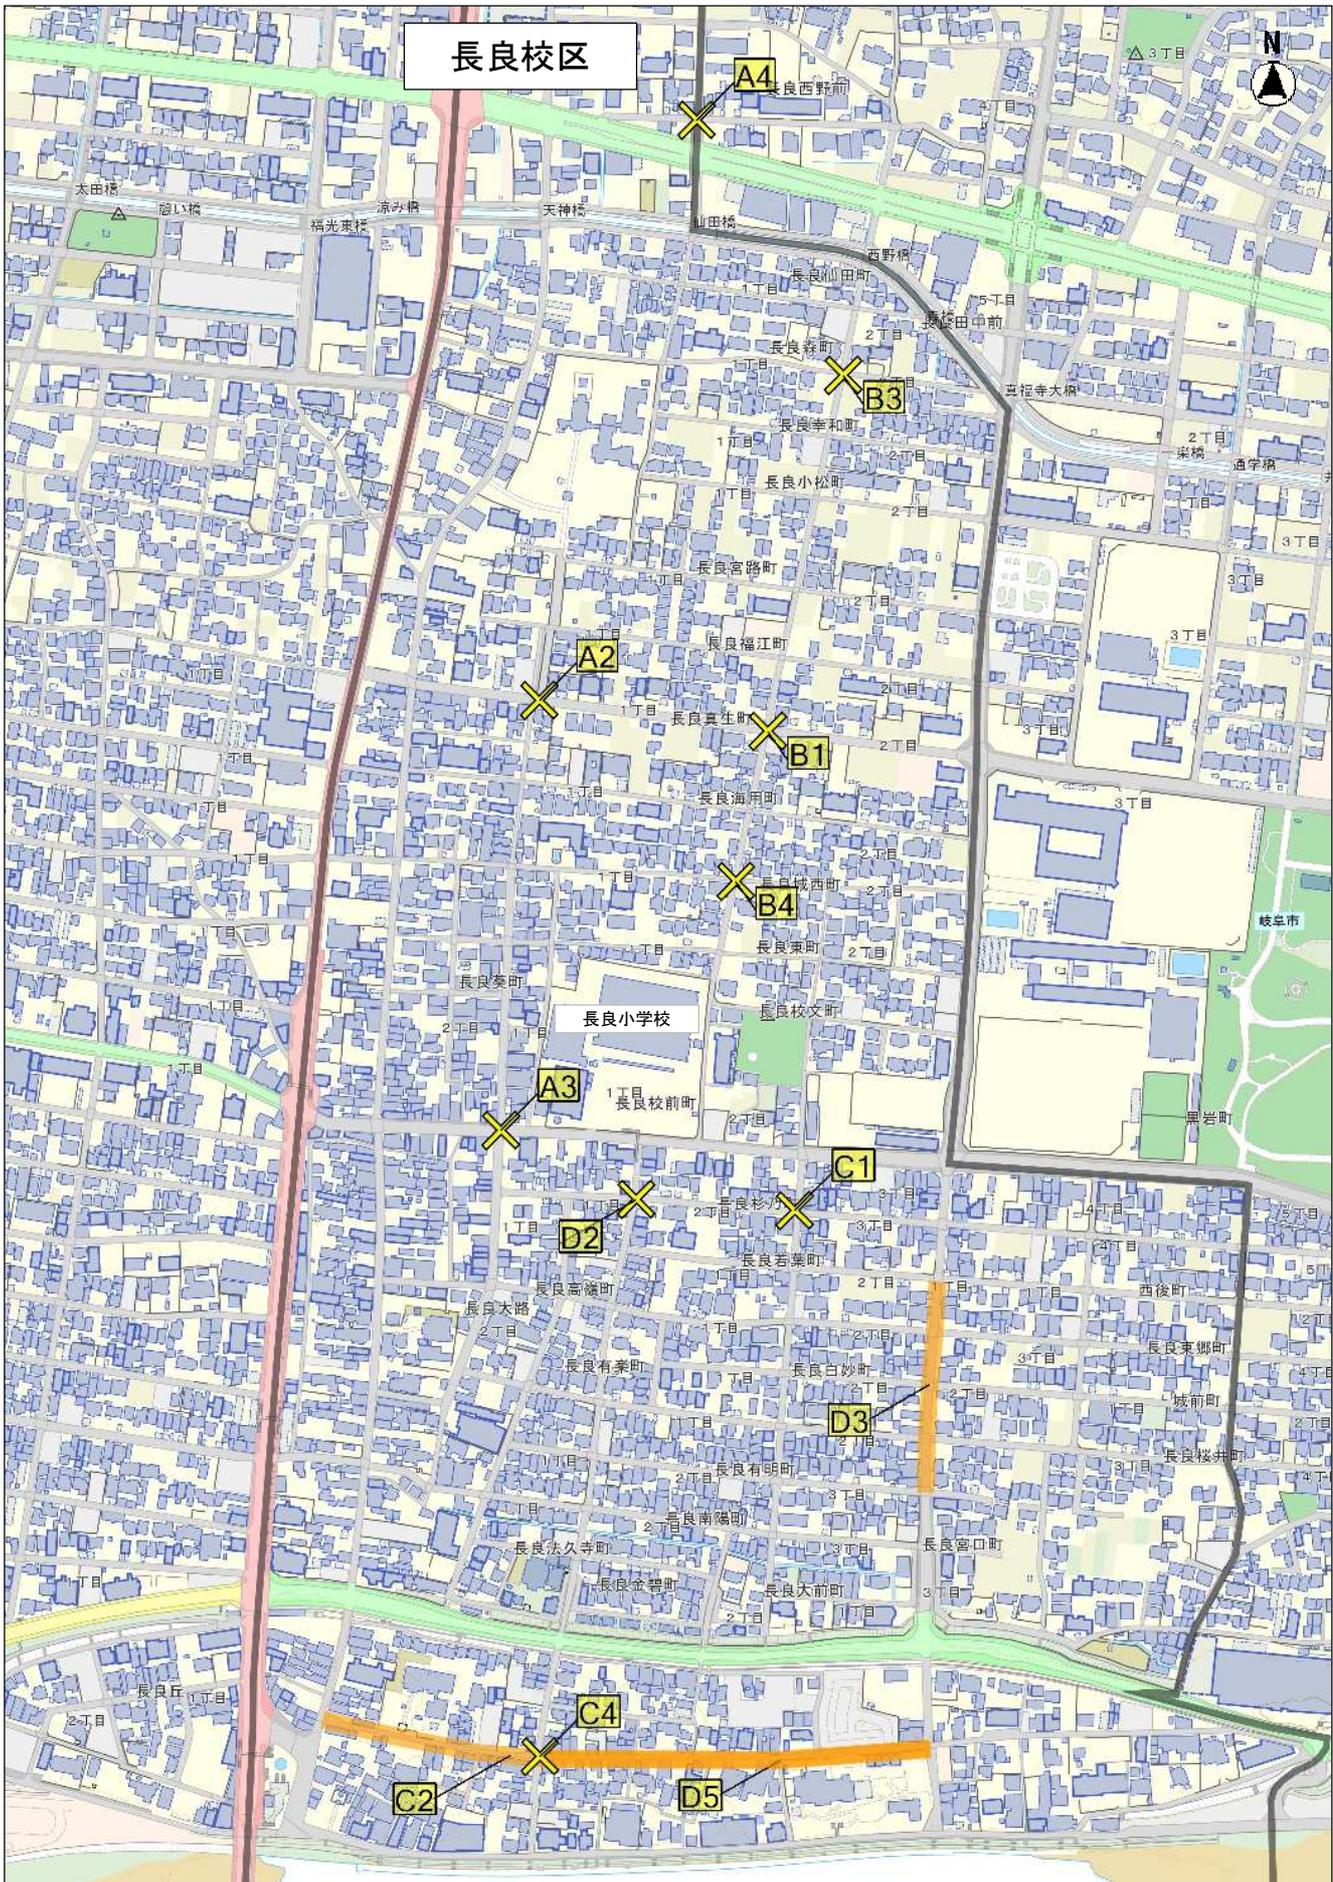
【長良小学校】

箇所	通学路の状況・危険内容	対策内容	事業主体	対策年度
A2	横断歩道の待場が狭く、待っている子どもの横ギリギリを車が通るため危険 東西と天神からの交通量が多く横断歩道で止まらない車も多いため横断が危険	・カーブミラー ・安全教育	市 学校	R8年度以降
A3	東西に走る車が横断歩道で止まらない カーブミラーが見えづらい	・交差点カラー舗装（クロスマーク） ・既設カーブミラーの角度修正	市	R8年度以降
A4	東進する車が多いため、道路横断時危険 歩道橋の階段の正面に柵があるため歩道橋を利用する時に柵を避けるために道路にはみ出る	・柵の撤去 ・注意喚起看板「学童横断注意」 ・柵の設置	市	R8年度以降
B1	交通量が多く危険 横断歩道の待場が木の陰になっており車が歩行者に気付きにくい 既設のミラーが冬になると曇る 交差点北東の電柱が北側道路にはみ出しており、横を通行するときに電柱を避けるため道路にはみ出して通過する必要があり危険	・交差点カラー舗装（クロスマーク） ・カーブミラーの修繕 ・自発光道路鎮の修繕	市	R8年度以降
B2	優先道路が分かりにくく停止線もないため、東西を走る車が交差点でも止まらず南北を行く子どもとぶつかりそうで危ない	・カーブミラーの変更	市	R8年度以降
B3	車で北進時に、西から来る子どもが、駐車場の車の影になり見えづらい	・カーブミラー	市	R8年度以降
B4	西進する車がスピードを出して交差点に進入する	・交差点カラー舗装（クロスマーク） ・路面標示「速度落とせ」	市	R8年度以降
C1	北西のブロック塀で見通しが悪い 登下校中の子どもが自転車とぶつかりそうになった	・カーブミラー ・パトロール ・安全教育	市 警察 学校	R8年度以降
C2	道幅が狭いが抜け道となっており、特に通勤時間帯の交通量が多く車のスピードも速い	・注意喚起看板「通学路 スピード注意」	市	R8年度以降
C4	カーブミラーはあるが道路が狭く交通量が多い	・注意喚起看板「通学路 学童注意」 ・パトロール	市 警察	R8年度以降
D2	東西を走る高校生の自転車が交差点を止まらず横断し南北を横断する子どもが危険	・注意喚起看板「通学路 学童注意」 ・安全教育	市 学校	R8年度以降

D3	30km制限を守らない 悪路で車が揺れて運転者の注意が欠如するため危険	・路面標示「速度注意」 ・路面舗装の修繕 ・横断歩道やダイヤモンドマークの塗りなおし	市 警察	R8年度以降
D5	道幅が狭いが抜け道となっており、特に通勤時間帯の交通量が多く車のスピードも速い	・注意喚起看板「スピード注意」（両面）	市	R8年度以降

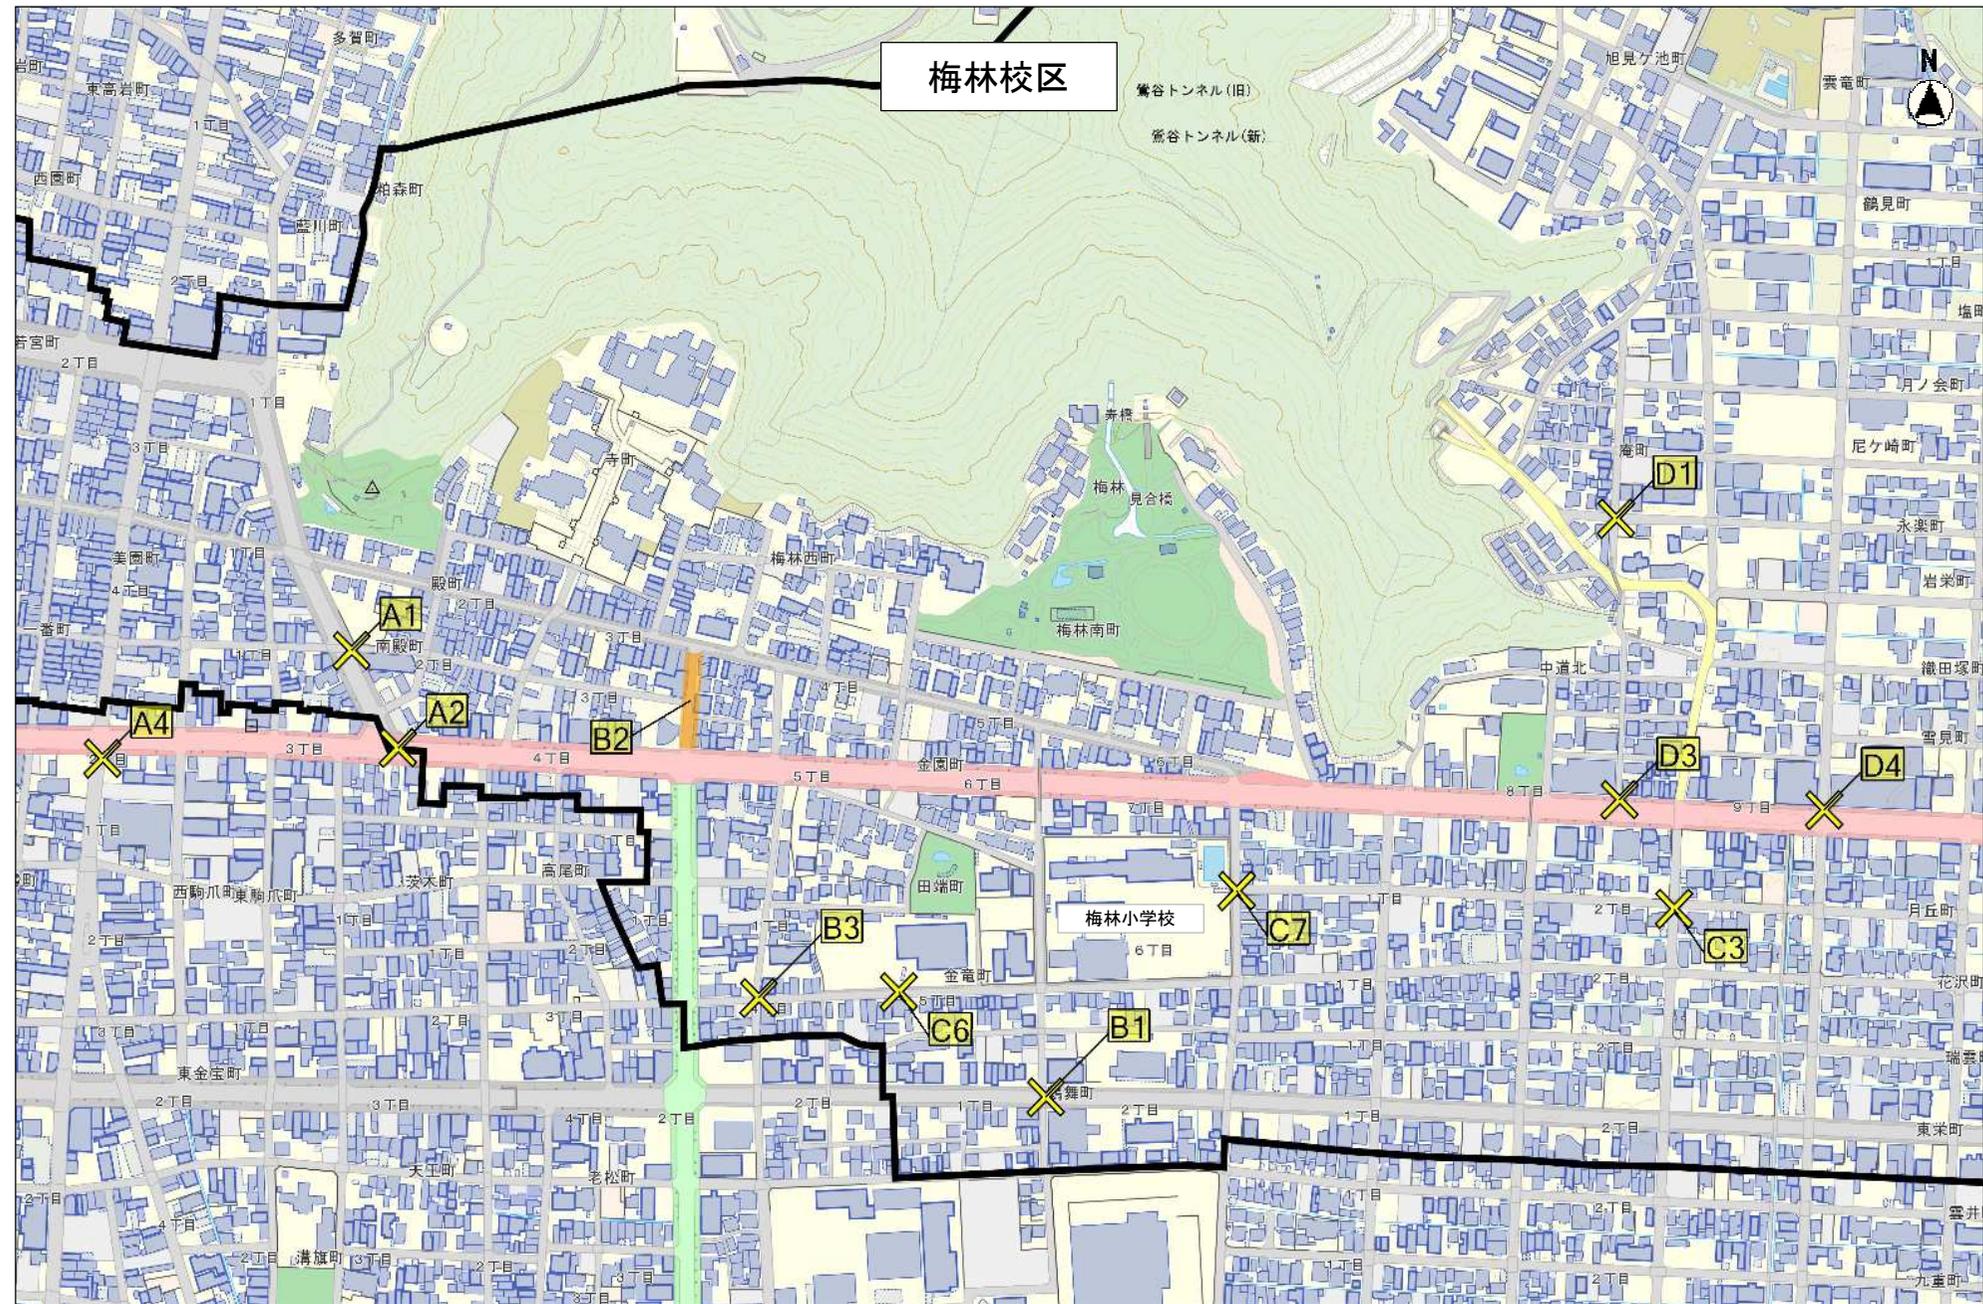
【梅林小学校】

箇所	通学路の状況・危険内容	対策内容	事業主体	対策年度
A1	西進する車が右左折するとき、歩道の歩行者が見えにくい	<ul style="list-style-type: none"> ・注意喚起看板「飛び出し注意」 ・カーブミラー調整 	市	R8年度以降
A2	横断歩道を北から南へ渡るとき、進入角度が浅いため車が減速せず左折してくる左折車線が4車線のため、左側の車の影に歩行者が隠れてしまう	<ul style="list-style-type: none"> ・注意喚起看板「交差点 スピード落とせ」 	市	R8年度以降
A4	車で北進し、右折する際、対向車の右折車両で直進車両が見えないため、勢いよく直進してきた車があると危険	<ul style="list-style-type: none"> ・注意喚起看板「通学路 学童横断注意」 	市	R8年度以降
B1	南進する車が右折する際、横断歩道の歩行者より先に右折しようとするため事故が多い	<ul style="list-style-type: none"> ・注意喚起看板「右折時注意」 ・路面標示「右折時注意」 ・キャッツアイ 	市	R8年度以降
B2	南北の道幅が狭いため、車がすれ違おうと歩行者が危険	<ul style="list-style-type: none"> ・注意喚起看板「歩行者注意」 ・路面標示「歩行者注意」 	市	R8年度以降
B3	西から東の一方通行だが、逆送車がいる北進の際、東側が見にくい	<ul style="list-style-type: none"> ・注意喚起看板 ・カーブミラー 	市	R8年度以降
C3	横断歩道があるが、停止する車が少ない南進し、左折する車が小回りして巻き込まれそうになる	<ul style="list-style-type: none"> ・路面標示「学童横断注意」 	市	R8年度以降
C6	法務局へ出入りする車が多い	<ul style="list-style-type: none"> ・注意喚起看板（両面）「通学路 学童注意」「逆走しています」 	市	R8年度以降
C7	多くの児童が南北に道を横断するが、車どおりが多く、横断歩道がなく危険	<ul style="list-style-type: none"> ・注意喚起看板「通学路 学童横断注意」 ・横断歩道の設置 	市警察	R8年度以降

D1	トンネルから坂になっており、東進する車がスピードが出たまま停止線で止まらない	<ul style="list-style-type: none"> ・注意喚起看板「通学路 学童注意」 ・路面標示「学童横断注意」 ・ダイヤモンド ・安全教育 	市警察学校	R8年度以降
D3	自転車が歩道をスピードを出して走るので危険	<ul style="list-style-type: none"> ・路面標示「前方注意」 ・カラー舗装 	市	R8年度以降
D4	抜け道として通学路を通る車があり危険朝は特にスピードを出している車が多い	<ul style="list-style-type: none"> ・注意喚起看板「通学路 学童横断注意」 ・カーブミラー 	市	R8年度以降

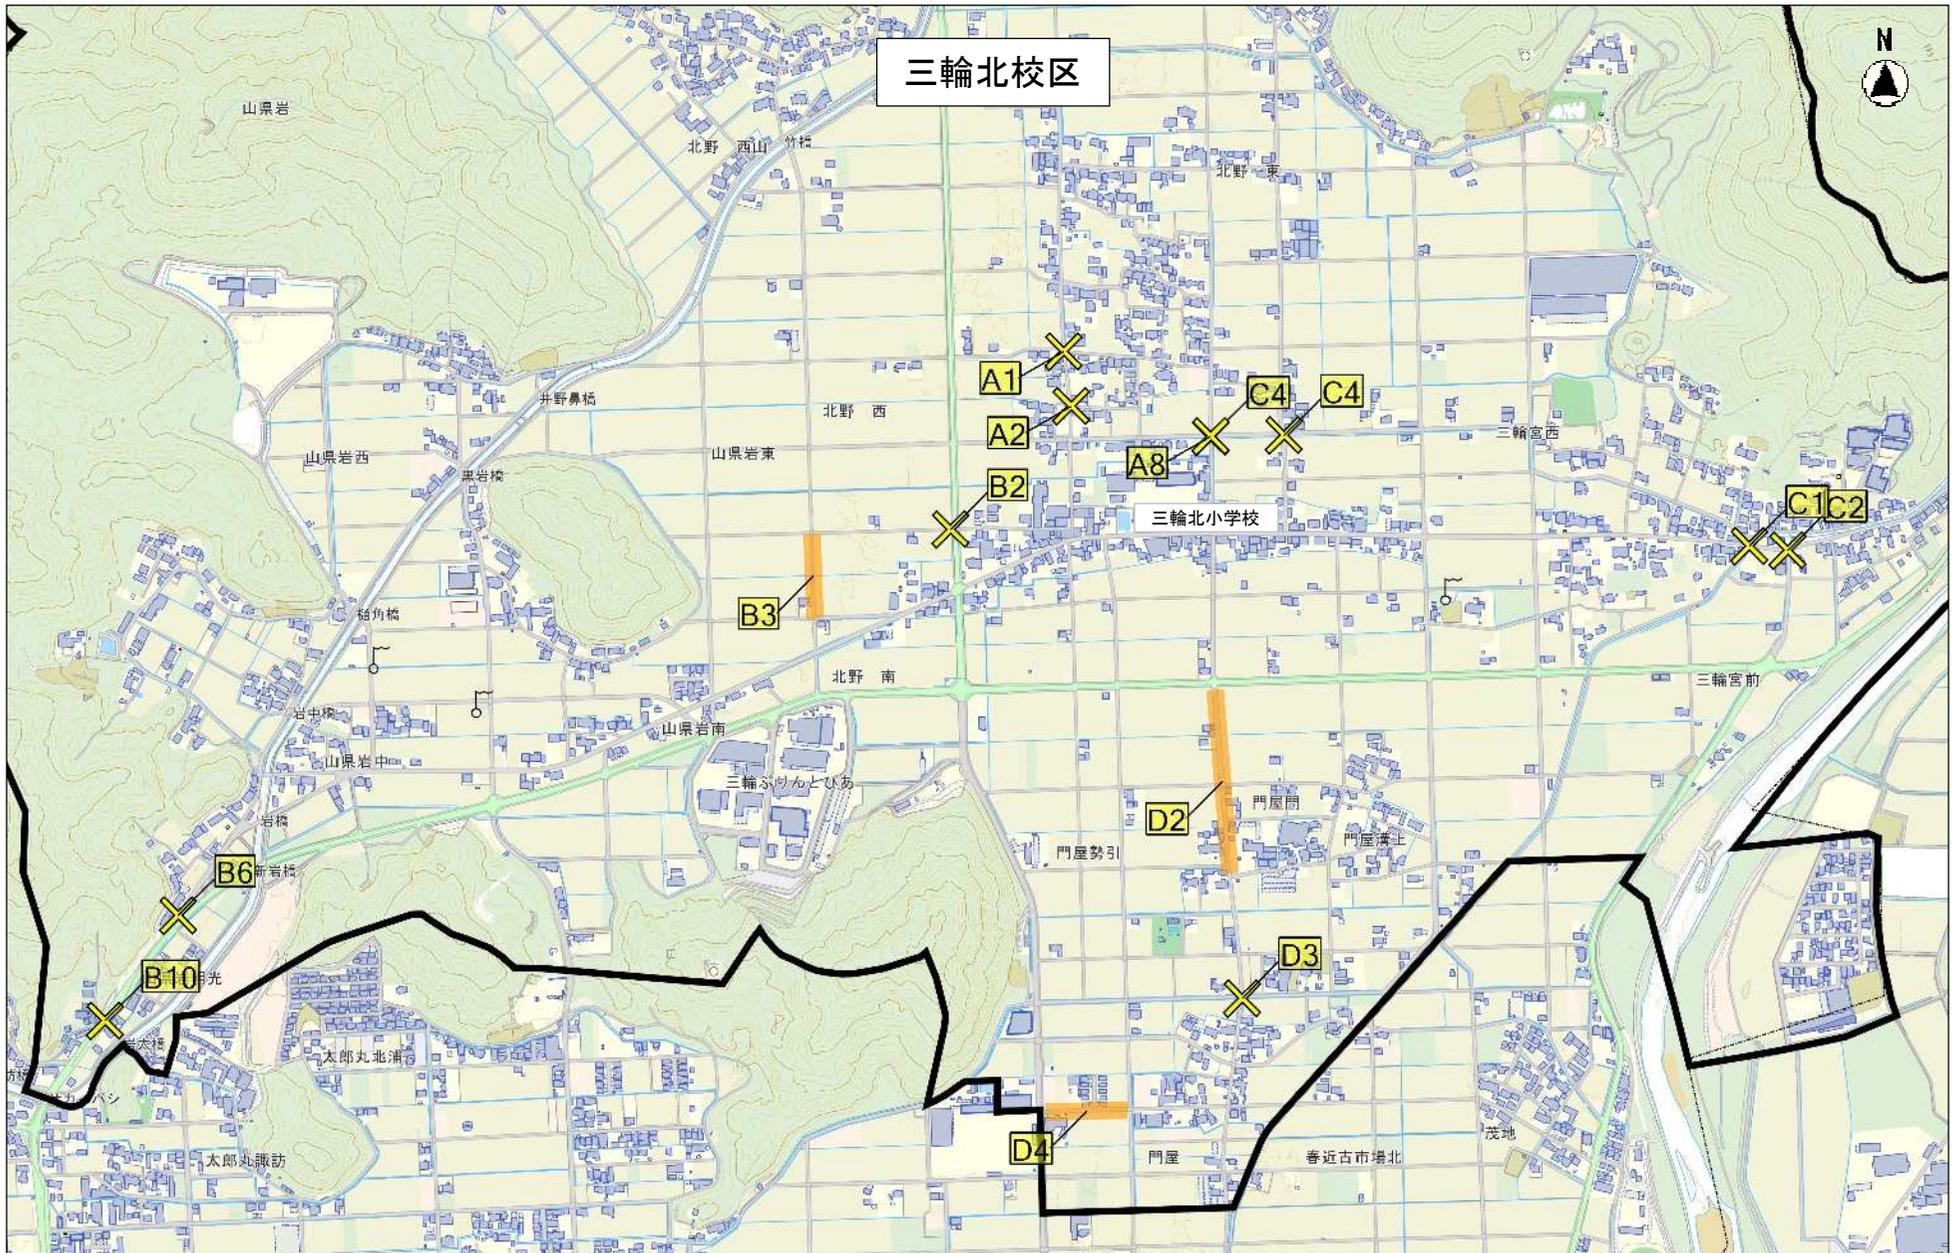
【三輪北小学校】

箇所	通学路の状況・危険内容	対策内容	事業主体	対策年度
A1	カーブミラーはあるが、西進する際に南側しか見えず、北側が見えづらい	・カーブミラー増設	市	R8年度以降
A2	深く幅の広い側溝があり、落ちた場合脱出困難で危険 道幅が狭く、家があり見通しが悪い	・交差点カラー舗装（クロスマーク） ・転落防止柵 ・電柱移設	市	R8年度以降
A8	道幅が同じで、どちらが優先なのかわからない スピードを出す車が多く危険	・交差点カラー舗装（クロスマーク）	市	R8年度以降
B2	抜け道として通学路を通る車が多い危険	・通学路看板	市	R8年度以降
B3	道幅が狭く、スピードを出す車が多い危険	・通学路看板	市	R8年度以降
B6	抜け道として通学路を通る車が多い危険	・注意喚起看板「通学路 スピード落とせ」	市	R8年度以降
B10	スピードを出す車が多く、交通量も多いため、横断するのが危険	・カラー舗装	県	R8年度以降
C1	カーブで見通しが悪く道幅も狭い旧道で、スピードを出す車が多い危険	・路面標示「スピード注意」 ・交差点カラー舗装（クロスマーク）	市	R8年度以降
C2	T字路がカーブしており、木もあるため見通しが悪い スピードを出す車も多く、危険	・交差点カラー舗装（クロスマーク） ・区画線の引き直し	市	R8年度以降
C4	道幅が同じで、どちらか優先かわからず危険	・交差点カラー舗装（クロスマーク）	市	R8年度以降
C5	交差点カラー舗装が消えかかっている	・交差点カラー舗装（クロスマーク）修繕	市	R8年度以降
D2	登校時間に抜け道として通学路を通る車が多い 交差点の見通しが悪く、歩道がないため危険	・路肩カラー舗装	市	R8年度以降
D3	南北、東西、どちらの交通量も多く、道幅が同じで優先もわからないため、よく事故が 起こる 子どもが歩いているにもかかわらず、スピードを落とさない車が多い	・注意喚起看板「交差点注意」 ・路面標示「学童横断注意」 ・交差点カラー舗装	市	R8年度以降
D4	児童館と駐車場の間を子どもが飛び出して横断するため、危険 スピードを出す車が多く、危険	・路面標示「学童注意」 ・区画線 ・注意喚起看板「学童注意」 ・児童館への進達	市	R8年度以降
