# 岐阜城天守閣耐震化計画 概要版

## 1 計画策定の目的

## 2 岐阜城天守閣の調査結果

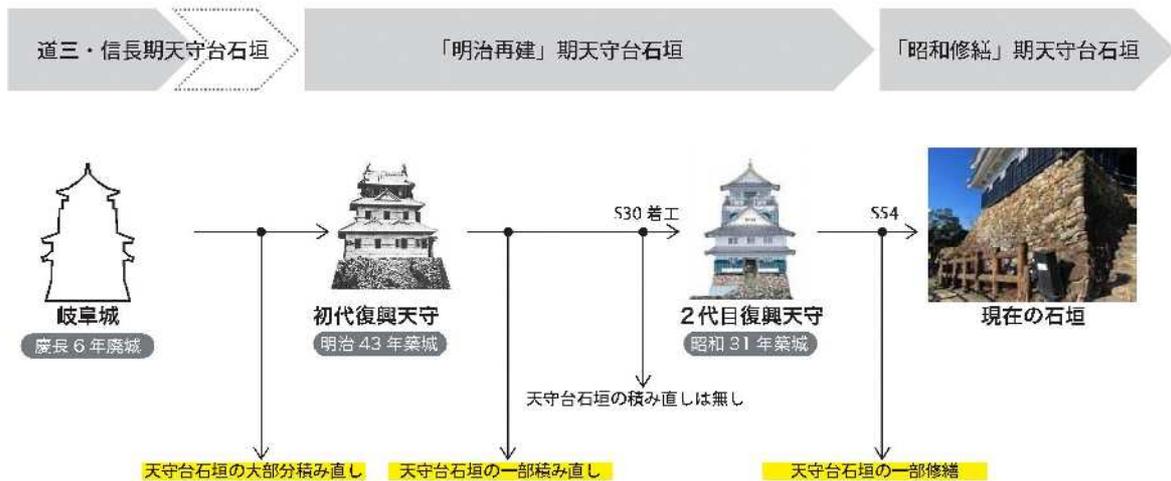
天守台石垣に関する調査を行い、明らかになった天守台石垣の遍歴を下図に示す。

現在の天守台石垣は初代復興天守建設後の積み直しがベースとなっていることが明らかになったものの、天守台石垣周辺には戦国時代の石垣もあり、特に注意深い配慮が必要となる。資材運搬や仮設工事の際にも影響を与えない計画とする。

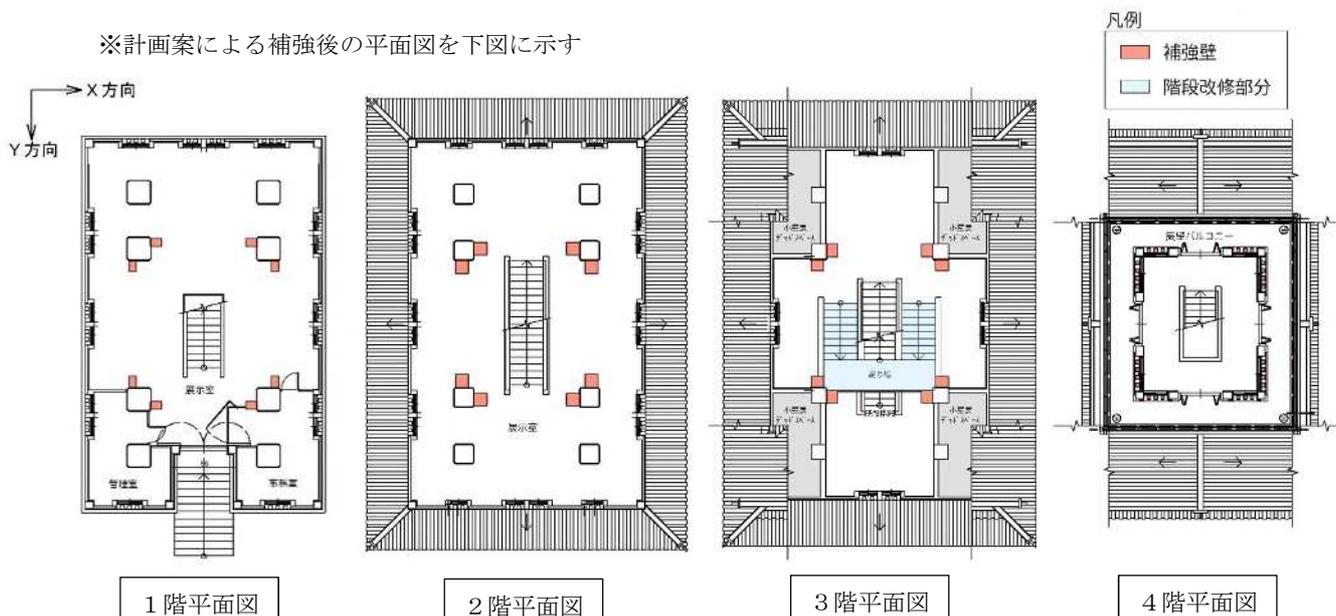
構造的に合理的で、内部の利用に極力支障のない補強とするため、1階から3階は各階同じ位置に補強袖壁を設置する。また、片持ち梁補強などの工法を用いて補強工事を実施する。4階に関しては外観及び眺望の保全のため、開口部を維持する補強として格子鉄骨を設置する。

※計画案による補強後の平面図を下图に示す

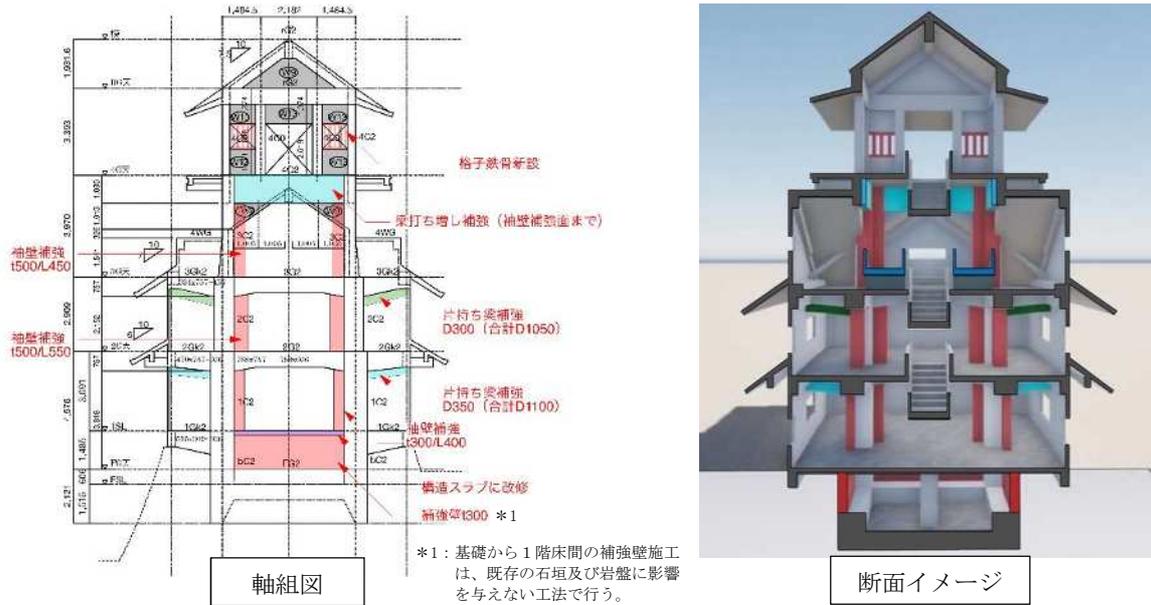
※計画案による補強後の代表的な構造軸組図と断面イメージを下図に示す

\*1: 基礎から1階床間の補強壁施工は、既存の石垣及び岩盤に影響を与えない工法で行う。
