## 第二編 基礎調査

## 1. 目的

基礎調査は「資料調査」「測量調査」「地形地質調査」「排水路構造調査」を実施することにより、産業廃棄物不法投棄現場における不法投棄廃棄物量、地形地質情報および地形改変状況の把握を行うことを目的として実施した。

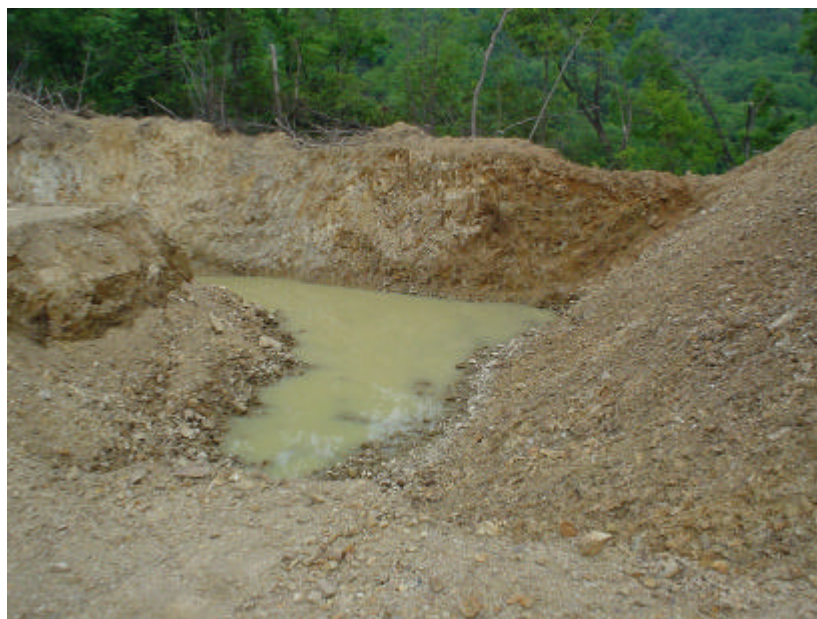
写真 調査地西側

地山に切込む地形改変が認められ、廃棄物量を推定する場合、地表面からの観察には限界がある。

掘削状況（地山を切り込み窪地状になっている）

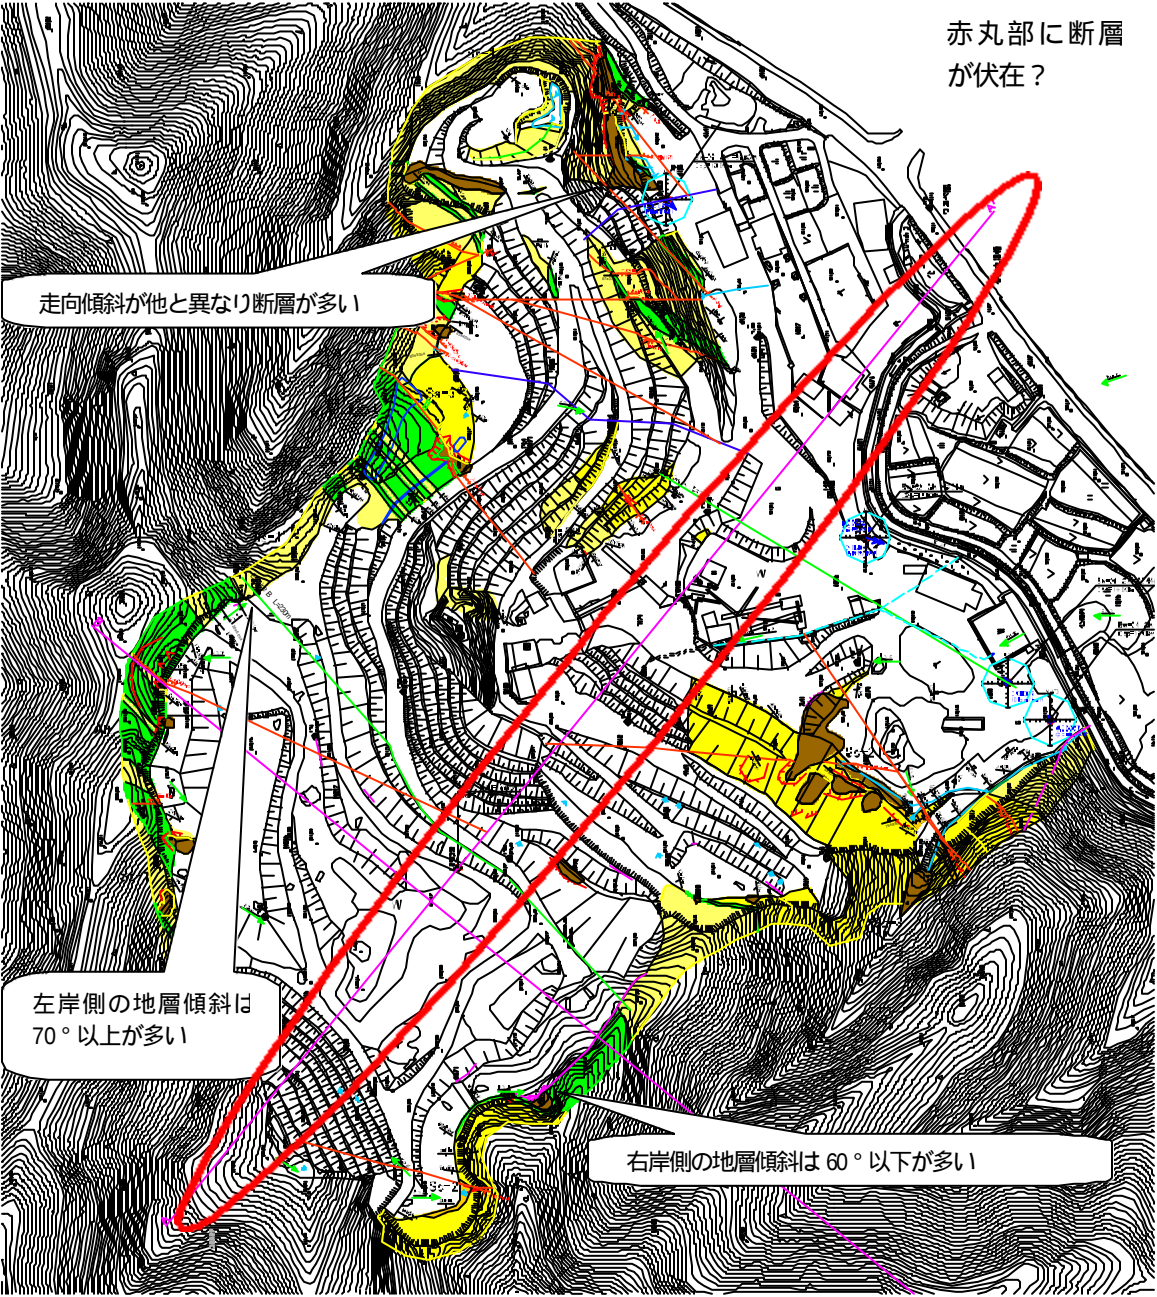
図 4.9 地質図(地質状況)

基盤岩は全体的に亀裂が多く、軟岩状をなすものが多く、工学的性状に大きなバラツキがある（右写真参照）。  
基盤岩の層理面は右左岸に相違があり、調査地縦断方向の断層の伏在が懸念される（参照）。

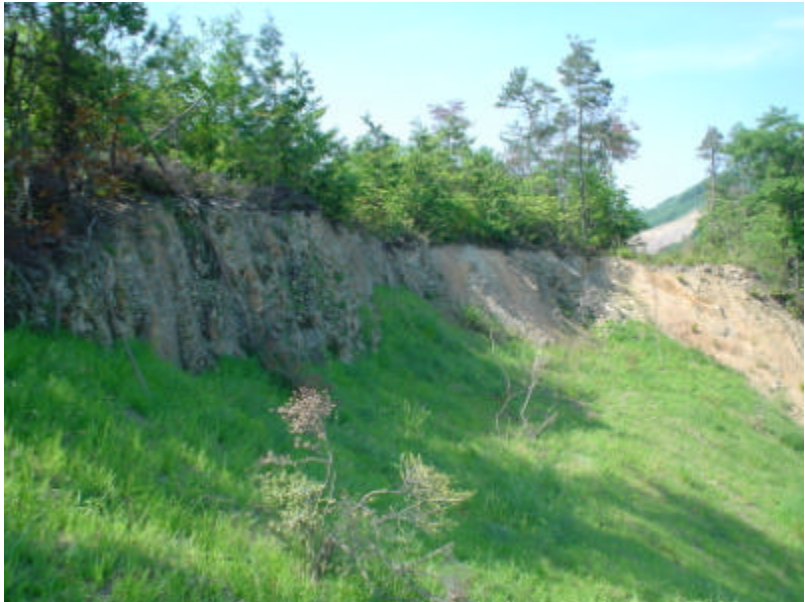
写真 砂岩泥岩互層 (Alt)

| 観察項目 | 詳細位置等 | | 状況 | 問題点 | 対応策 |
|---|---|---|---|---|---|
| | 砂岩泥岩互層 | Alt | 全体的に規則的な細互層状をなし、Ss-1と似た岩相をなす。亀裂は層理面が発達する。<br>調査地の右岸側に分布が多く、中硬岩～土砂の工学性状をなす。 | | |

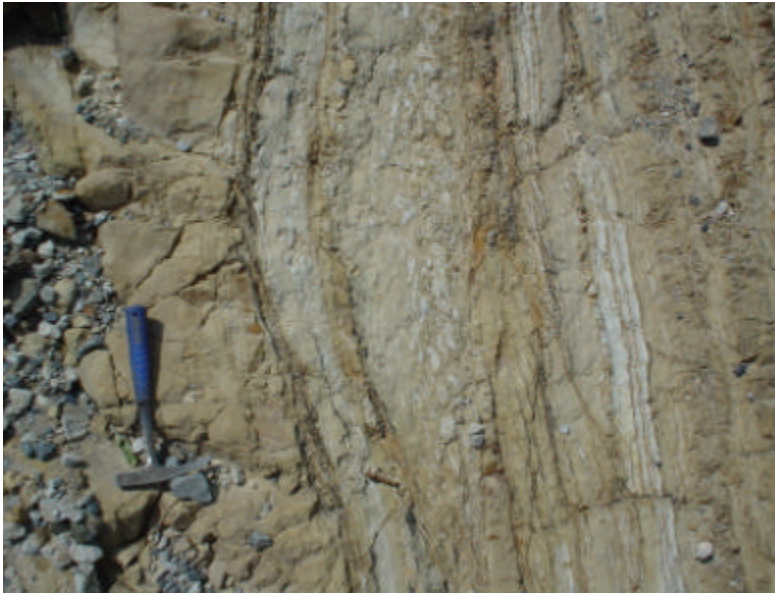
写真 細粒砂岩層 (Ss-1)

| 観察項目 | 詳細位置等 | | 状況 | 問題点 | 対応策 |
|---|---|---|---|---|---|
| | 細粒砂岩 | Ss-1 | 全体的に層状をなす。亀裂は層理面が発達し、全体的に軟質、場所によっては層理が非常に乱れ周辺と一致しない。<br>また塊状砂岩のブロックを含有することもある。軟岩～土砂の工学性状をなす。 | | |

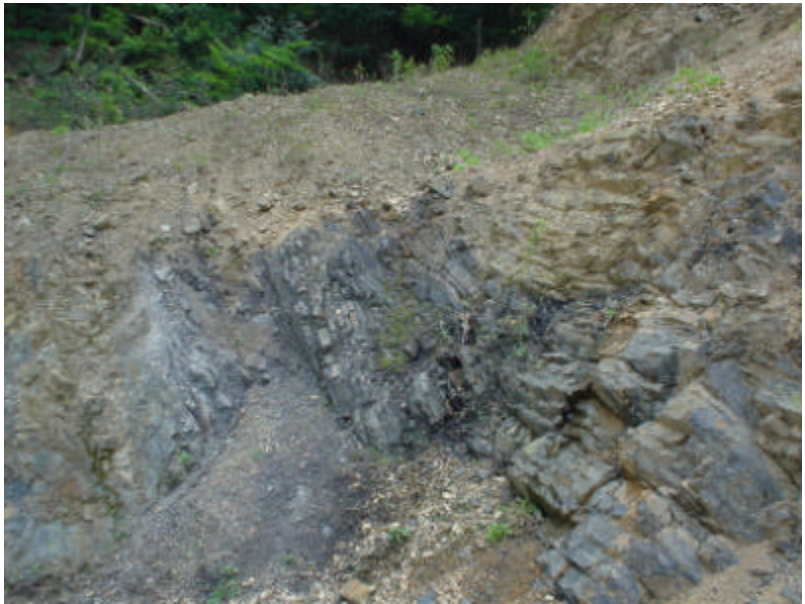
写真 砂 岩 (Ss-2)

| 観察項目 | 詳細位置等 | | 状況 | 問題点 | 対応策 |
|---|---|---|---|---|---|
| | 砂岩 | Ss-2 | 岩相は層状をなす。亀裂は層理面と節理面が発達し、全体的に亀裂は多いが非常に硬質。<br>右岸側の一部に若干分布する、硬岩の工学性状をなす。 | | |

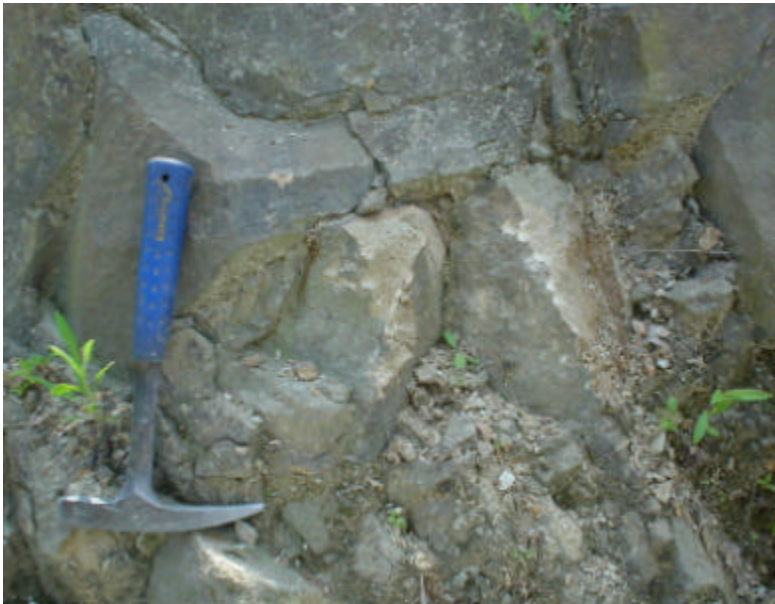
写真 塊状砂岩 (Ss-3)

| 観察項目 | 詳細位置等 | | 状況 | 問題点 | 対応策 |
|---|---|---|---|---|---|
| | 塊状砂岩 | Ss-3 | 全体的な岩相は塊状砂岩であり細粒を挟む箇所は層状をなす。亀裂は節理面の発達し、全体的に亀裂が多い。<br>右岸側に多く分布し、中硬岩～土砂までの工学性状をなす。 | | |

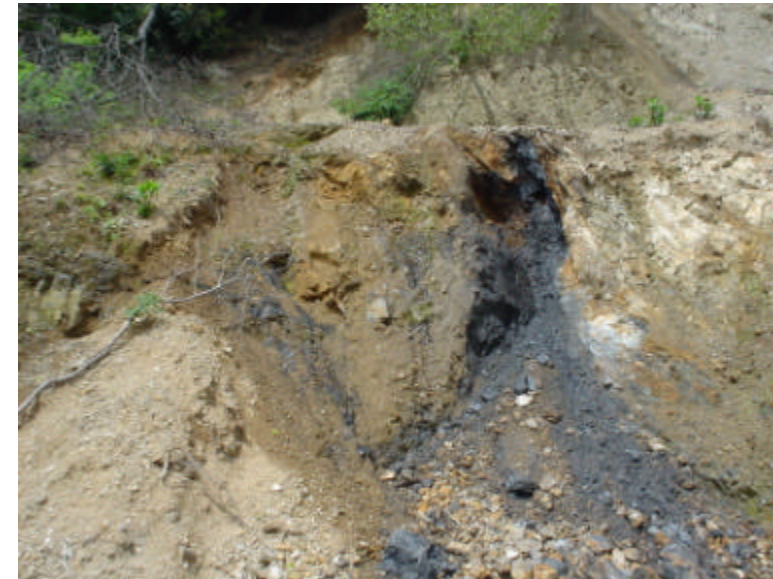
| 観察項目 | 詳細位置等 | | 状況 | 問題点 | 対応策 |
|---|---|---|---|---|---|
| | | 断層破碎帯 | 断層破碎帯や岩盤の亀裂から、染み出し程度の湧水が確認できる。この湧水は、断層破碎帯の粗粒部に地下水が滞留し側方へ流動したものである。 | | |

場内横断方向の断層破碎帯からの湧水を確認している。そのため、これらの断層と交差する場外の沢筋への汚水の浸透が懸念される。

写真 断層破碎帯からの湧水

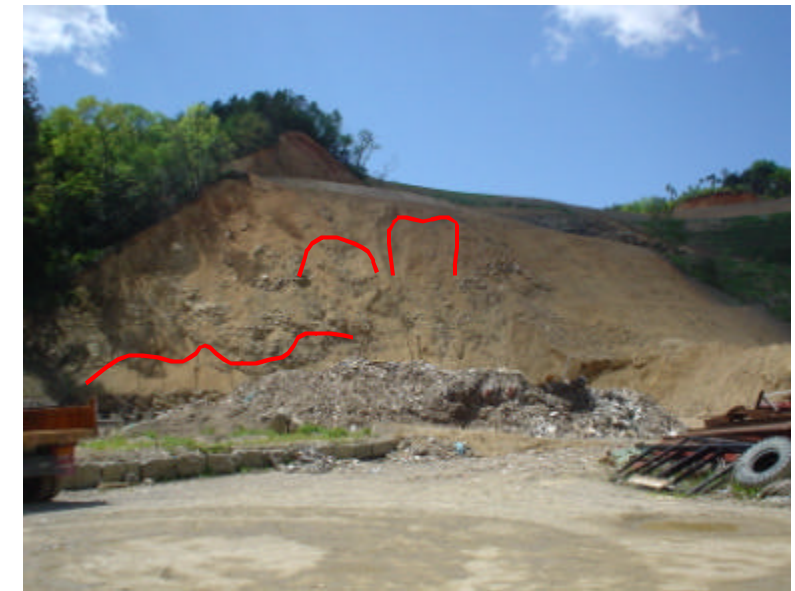
地山切土部の斜面安定について、小崩壊が認められ、一般的切土勾配と比較して現状切土のり面は急であり、のり面の安定や表面保護工についても検討する必要がある。

写真 自然斜面の小崩壊

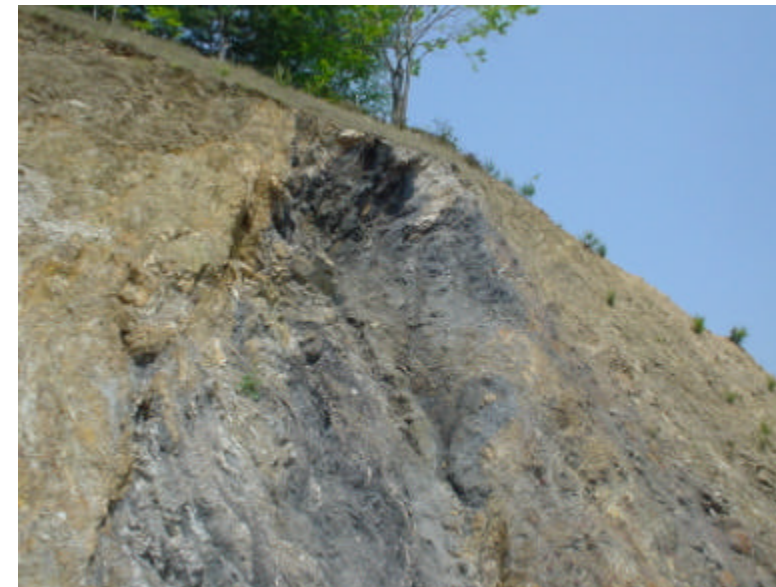
低い切土のり面について、小崩壊しているため、用地境界を逐次侵しつづける可能性がある。

写真 切土のり面 断層破碎帯の小崩壊

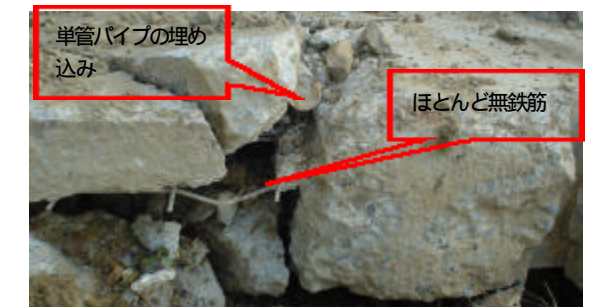
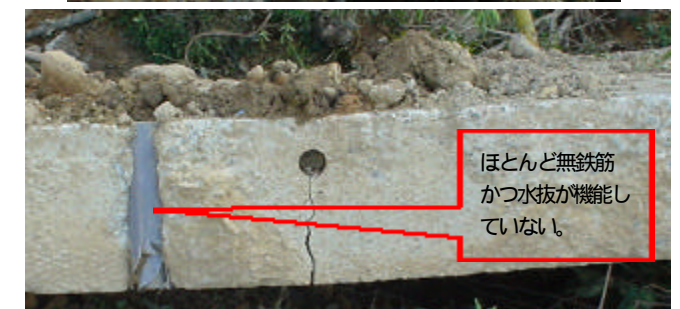
| 観察項目 | 詳細位置等 | | 状況 | 問題点 | 対応策 |
|---|---|---|---|---|---|
| | | 06/28の崩壊 | 上記、崩壊時の現地踏査結果を以下にまとめる。<br>早朝の降雨により崩壊地背面の排水溝が詰まり、雨水はオーバーフローした。<br>擁壁状の構造物は、土圧に耐えうるような構造はしていない。<br>土層は透水性高低の繰返し互層であり、最上部が雨水浸入により飽和、崩壊した。<br>復旧後の斜面も安全とは断言できない。 | | |

ほとんど無鉄筋

ほとんど無鉄筋  
かつ水抜機能が  
ない

写真 擁壁状構造物の内部構造（崩壊時）

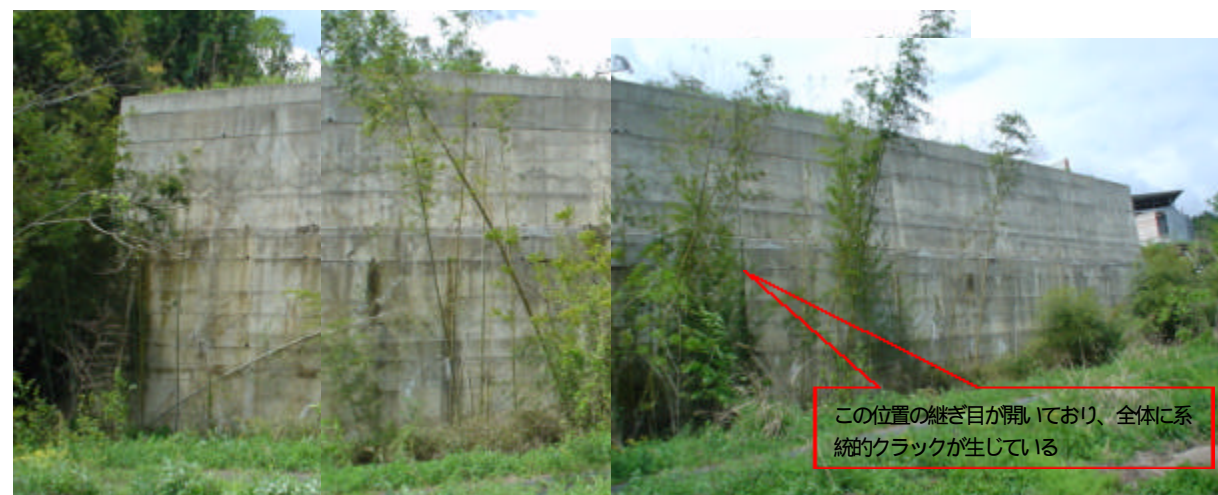
| 観察項目 | 詳細位置等 | | 状況 | 問題点 | 対応策 |
|---|---|---|---|---|---|
| 既設構造物の変状 | 既設構造物 | 擁壁 | 系統的なクラックが確認でき、またコンクリートの目地が開いていた。後日（2004/06/28）上部が崩壊した。 | 現況状況の斜面安定度を判定する必要がある。<br>擁壁の構造が不明。 | 擁壁直下および周辺部における立入り禁止措置 実施中<br>崩壊した擁壁背面の廃棄物は、コンクリートガラ等の礫質土に近似できると思われ、後続調査で確認し、斜面安定を検討する。<br>擁壁の構造を確認する必要がある。 実施中 |

この位置の継ぎ目が開いており、全体に系統的クラックが生じている

写真 擁壁状構造物の崩壊（崩壊前）

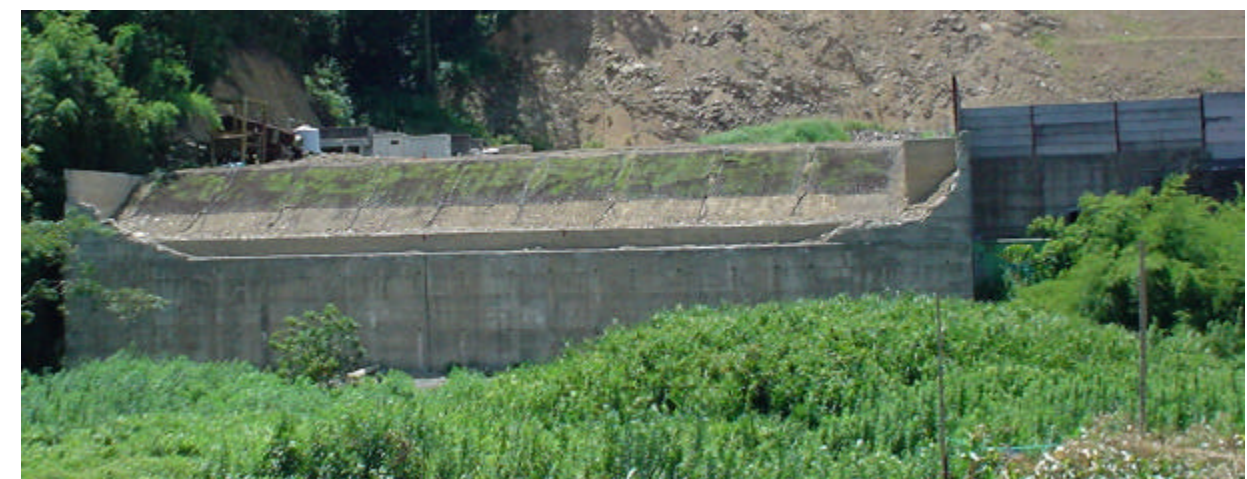
写真 擁壁状構造物の崩壊（復旧後）

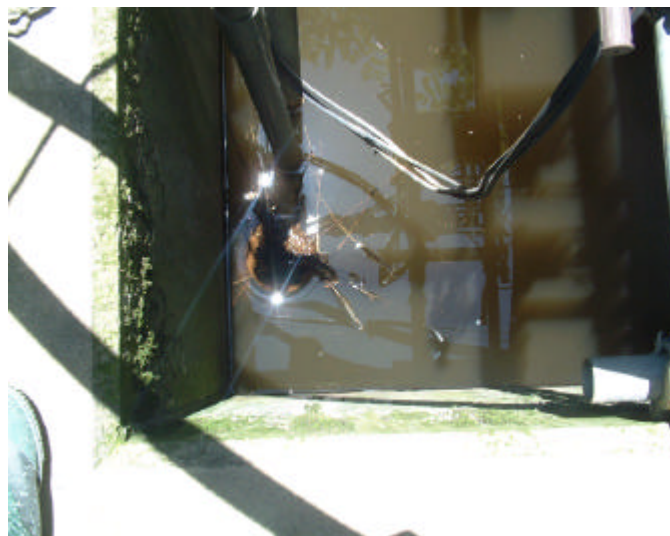
図 5.2 プラント裏湧水

資料調査から、プラント裏湧水箇所は、旧沢筋の中心付近に位置し、不法投棄現场上流から流入した沢水が、廃棄物の下を流れ、ここで湧水していると予想される。

プラント裏の湧水は水路を流れ、ピット状の桝に一旦貯められ、施設稼動時には雑用水として利用されていた。外部から目視で確認できる水路は幅約90cm深さ約100cm、晴天時の水深は40cm程度である。ピットの容量は $14\text{m}^3$  ( $3.6\text{mW} \times 1.5\text{mH} \times 2.6\text{mD}$ )である。

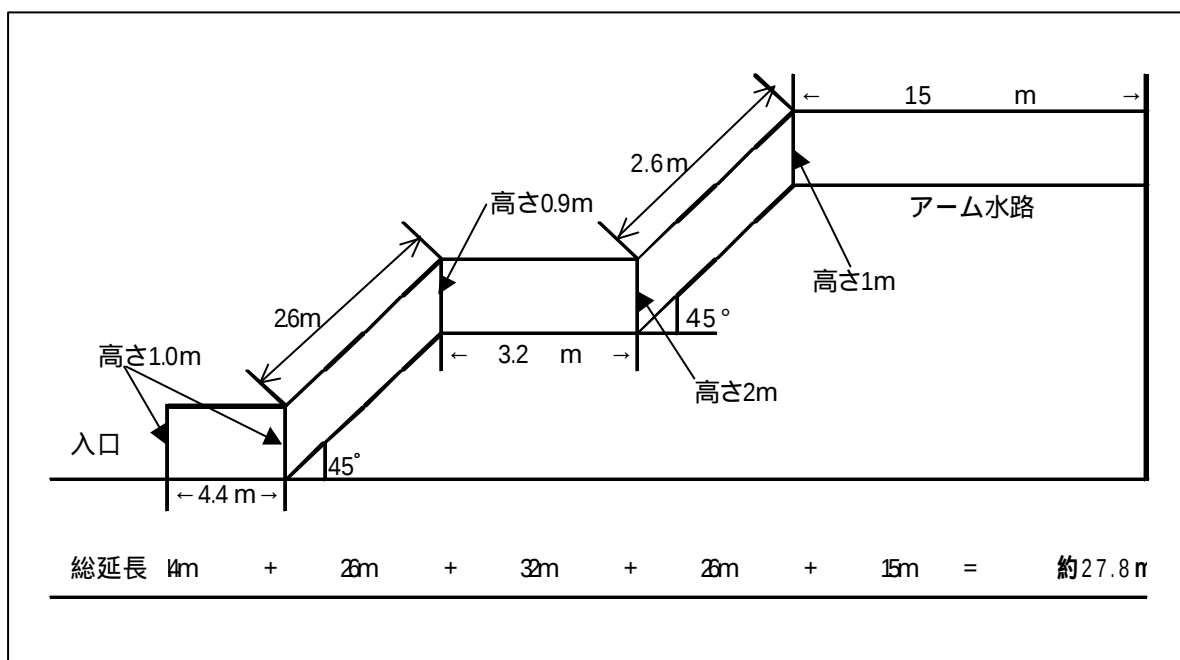
図 5.7 水路断面図

水路は、地形勾配にあわせ斜路と平場を繰り返す形状となっていた。水路は水平距離で約 28m 続いており、終点は石垣状で行き止まりとなっていた。水路の構造は、斜路部分が現場打ちコンクリート平場部分がアーム水路であった。天端には廃材と思われるコンクリート版が設置されているが、鉄筋が露出している状況であった。
