アスベスト施工状況

～本庁舎 高層部2階 床梁壁図～

ア ス ベ ス ト 対 策 に つ い て

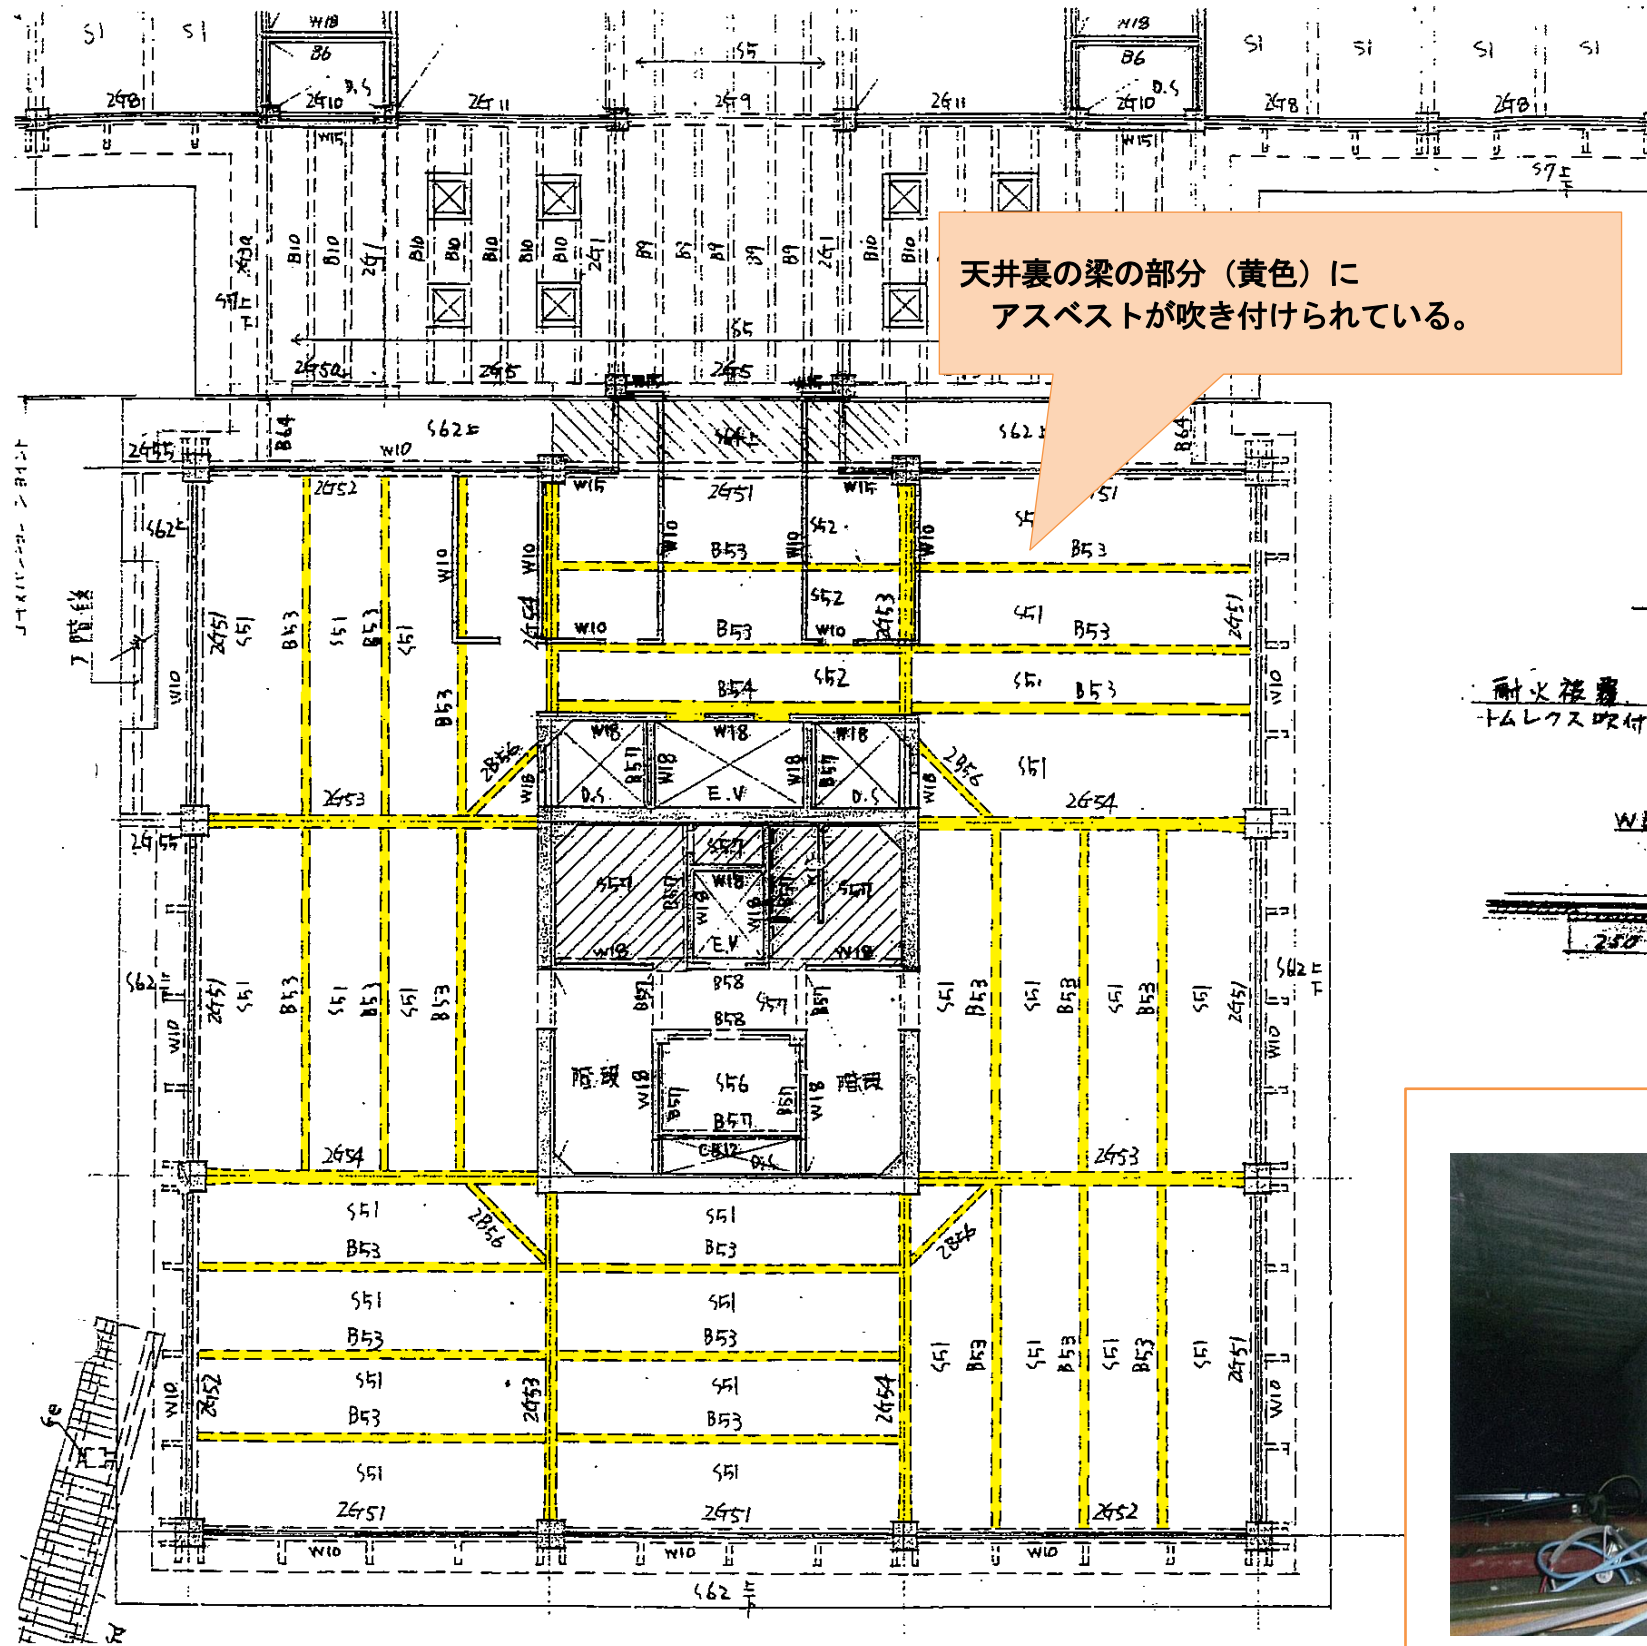
天井裏の梁の部分（黄色）にアスベストが吹き付けられている。

- 本庁舎高層部天井裏におけるアスベストは、
- ①施工方法 吹き付け後、コテで押さえ
 - ②建材の種類 石綿含有吹き付け材 「レベル1」(注)
 - ③石綿の種類 クリソタイル (白石綿)
アモサイト (茶石綿)
クロシドライド (青石綿)
 - ④発塵性 著しく高い

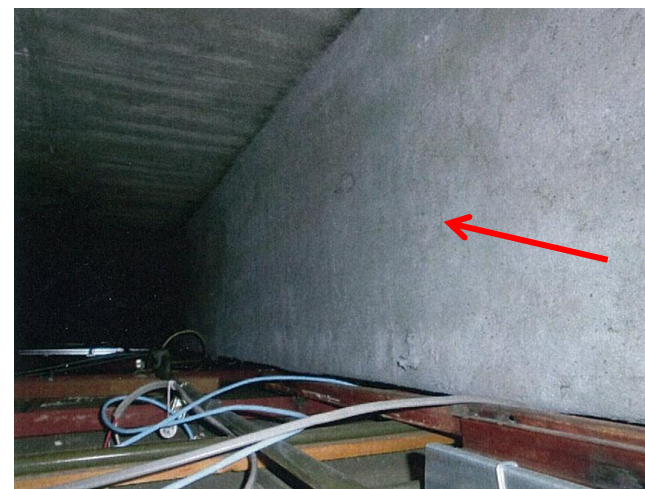
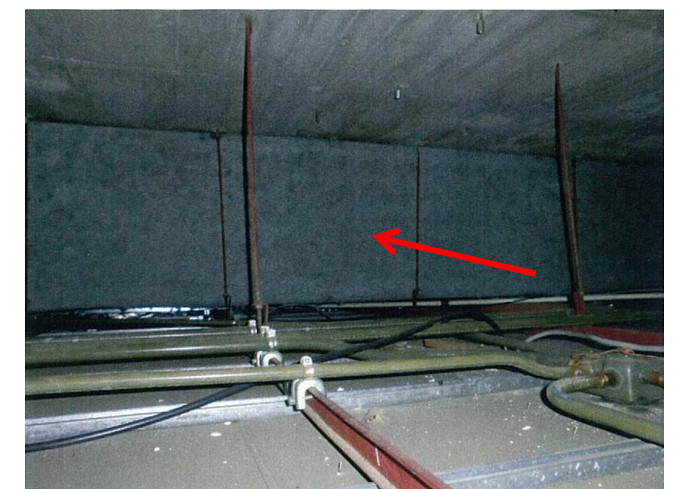
～アスベスト施工位置（赤矢印部分）～

本庁舎のアスベスト施工箇所：高層棟 1～8 階の天井梁部分及び低層棟 4 階議場天井梁
