## 第 6 回岐阜市上下水道事業経営審議会報告事項

## 報告事項2：下水道管の緊急点検について

### 1 緊急点検（目視）の概要

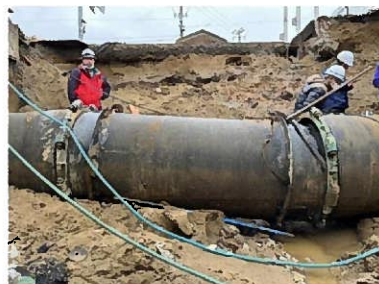
送水管の被害
