# 第1回 岐阜市庁舎のあり方 検討委員会 資料

「市庁舎の現状と課題について」

# 2. 市庁舎の課題について

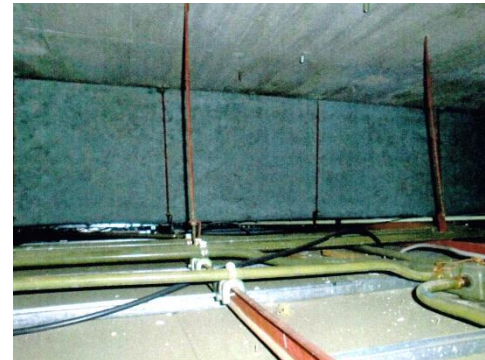
- ・高層部1階から8階の天井梁
  - ・低層部4階の議場の天井梁
- ※南庁舎、西別館、明德庁舎は未使用

コテで押さえ、「囲い込み」されたアスベスト  
(高層部4階4-1会議室)

- ・年2回、屋内の濃度測定を実施して、飛散していないかを確認。
- ・高層部は、非アスベスト建材等で覆い隠して吹付け材を密閉する「囲い込み」工法、低層部は、飛散防止剤(硬化剤)を用いた「封じ込め」工法により飛散防止を図っている。

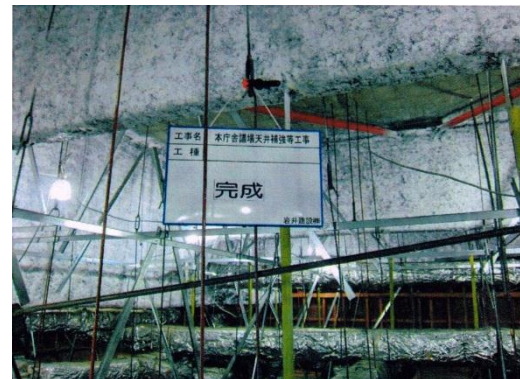
硬化剤で「封じ込め」されたアスベスト  
(低層部4階議場)

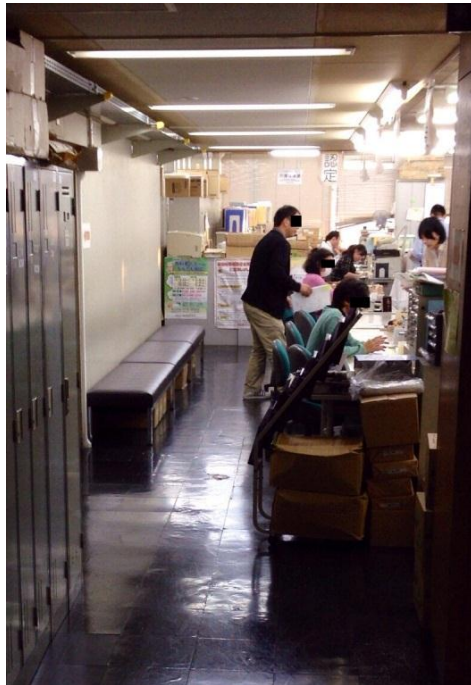
一部の窓口では、待合スペースを通路に設けているため、混雑時には車椅子利用者などの通行に支障を生じる狭い通路幅となっています。

通路が狭い介護保険課前  
(本庁舎4階)

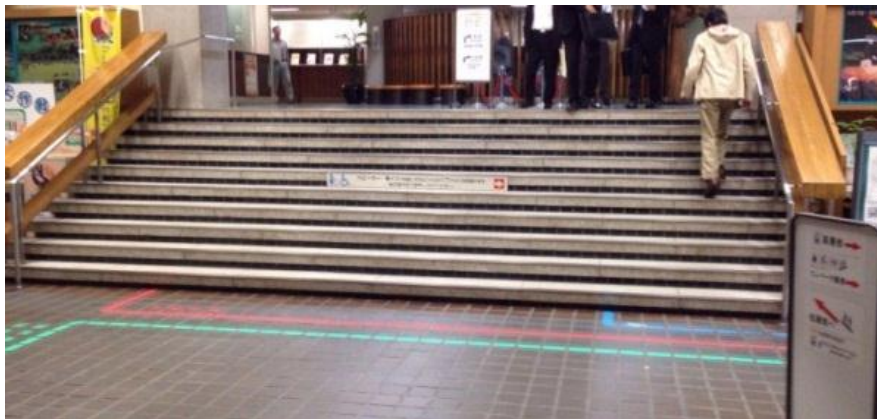
例えば、戸籍や住民票に関する窓口である市民課は、低層部1階にあり、ロビーにある階段(写真①)の昇降が伴います。そのため、車椅子やベビーカーの利用者は、受付の職員に頼んでリフト(写真②)を動かしてもらわなくてはなりません。もし、リフトを用いない場合は、エレベーターで高層部2階へ昇り、渡り廊下を通過して低層部へ行き、エレベーターで1階へ降りる遠回りが必要となります。

写真① 市民課(階段を昇って右手)へ行くための階段  
(本庁舎1階ロビー)

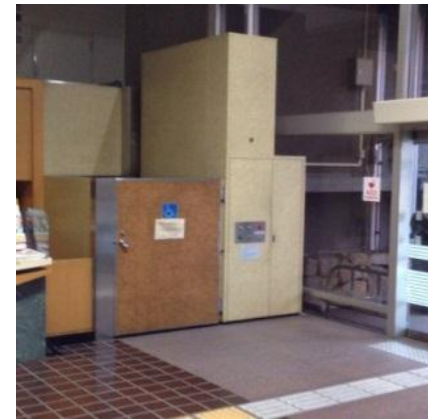
写真② 受付横のリフト  
(本庁舎1階ロビー)

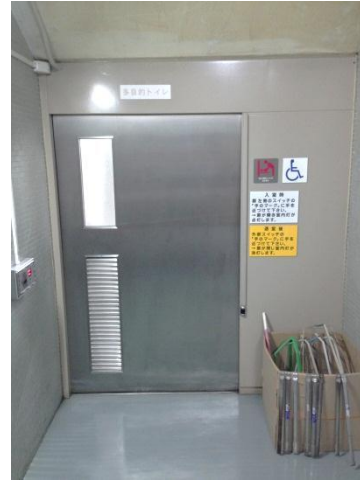
また、多目的トイレは、本庁舎高層部1階と南庁舎1階(写真③)にしかなく、その他の階や建物にはありません。

写真③ 南庁舎1階の多目的トイレ

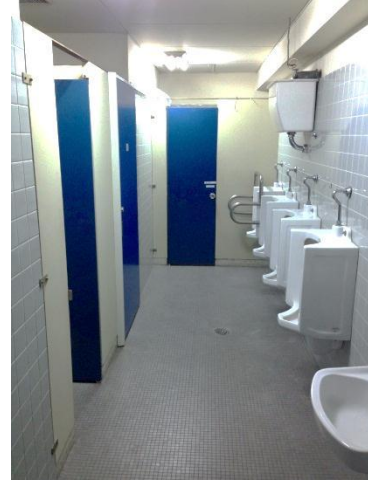
しかし、各トイレの多目的トイレ化には、スペース上の制約(写真④)や便器数がさらに減少するなどの課題があり、困難な状況にあります。

写真④ 室内幅が狭い本庁舎低層部のトイレ

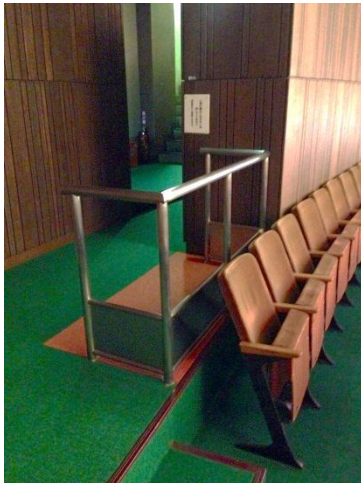
写真⑤ 傍聴席にある車椅子利用者のためのスペース

また、議会棟においては、5階の傍聴席に車椅子利用者のためのスペース(写真⑤)が設けられています。

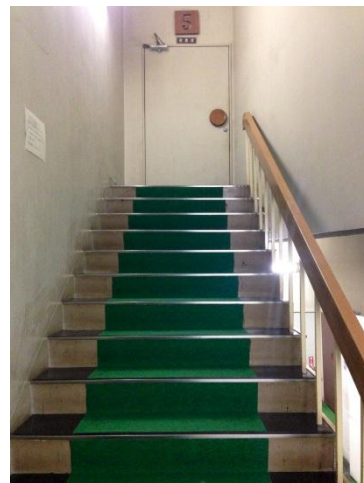
写真⑥ 傍聴席(正面のドア)前の階段

しかし、傍聴席へ行くためには、エレベーターがない3階から5階まで階段(写真⑥)の昇降が必要です。

そのため、現状は職員数名で傍聴希望者を車椅子ごと担ぐなどの対応を行うこととしています。

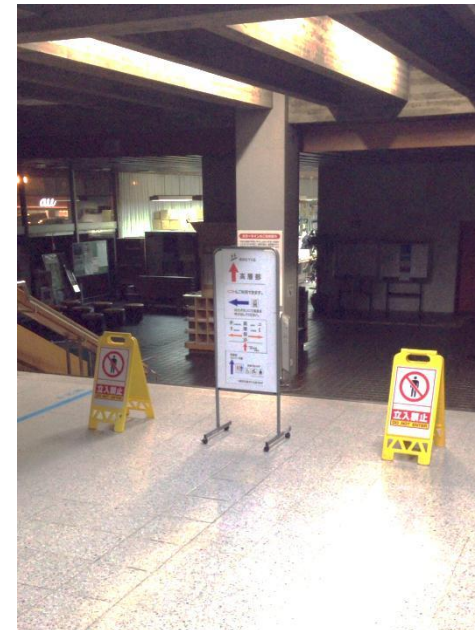
例えば、時間外や閉庁日には、執務スペース等への立入を警告する看板(写真①)の設置など対策を講じているものの、容易に立ち入ることができます。

執務スペース等への立入を警告する看板  
(本庁舎低層部1階)
