### 3 再発・類似事例の分析

## 【2】ベッドからベッドへの患者移動に関連した事例（第13回報告書）

### －移動時に転落した事例－

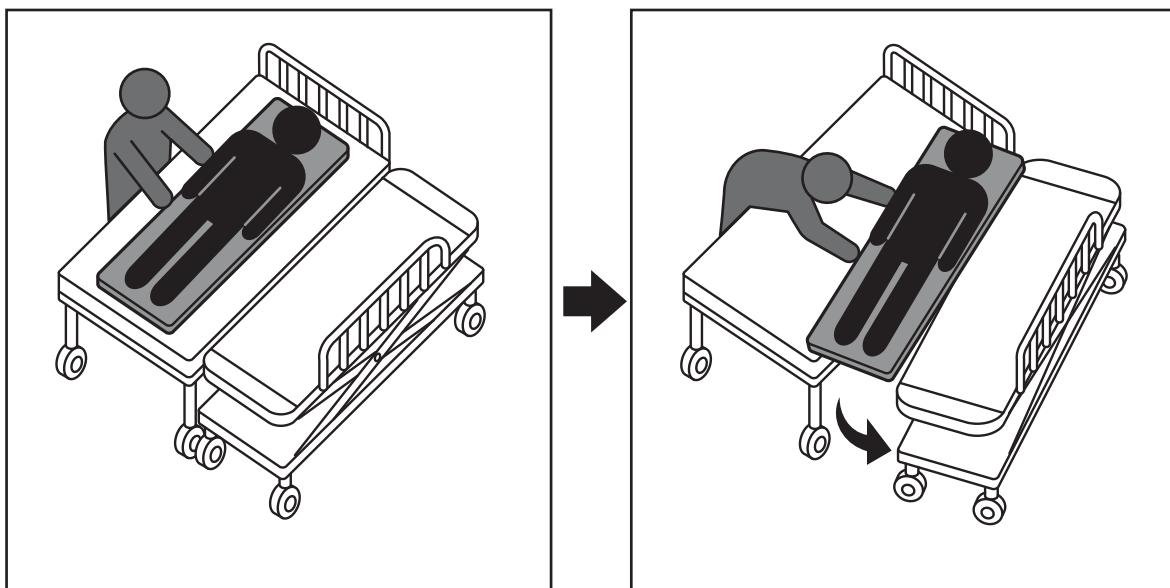
### ① 1名で介助中に移動先のストレッチャーが動き転落した事例

移動に関わった職種は、看護師が12名と多く、次いで診療放射線技師が4名であった。また、移動に関わった人数は、1名の事例が2件あった。いずれも移動先のストレッチャー側には誰もいない状況で、患者をスライダー（移乗補助器具）に乗せて押した際に移動先のストレッチャーが動いて転落した事例であった。

介助者1名で移動した際に移乗補助器具を押したはずみで移動先のストレッチャーが動き、ベッドとストレッチャーの間から患者が転落した。

- ・移乗や入浴などの際には、必ず誰かに声をかけ、安全の確保ができるまで実施しないことを周知する。
- ・入浴介助は、患者のことが分かるチームの看護師が1名入り、2名以上で担当する。
- ・ストレッチャー浴でスライダーを使用して移乗する時は、1名ではなく必ず介助者2名で実施する。

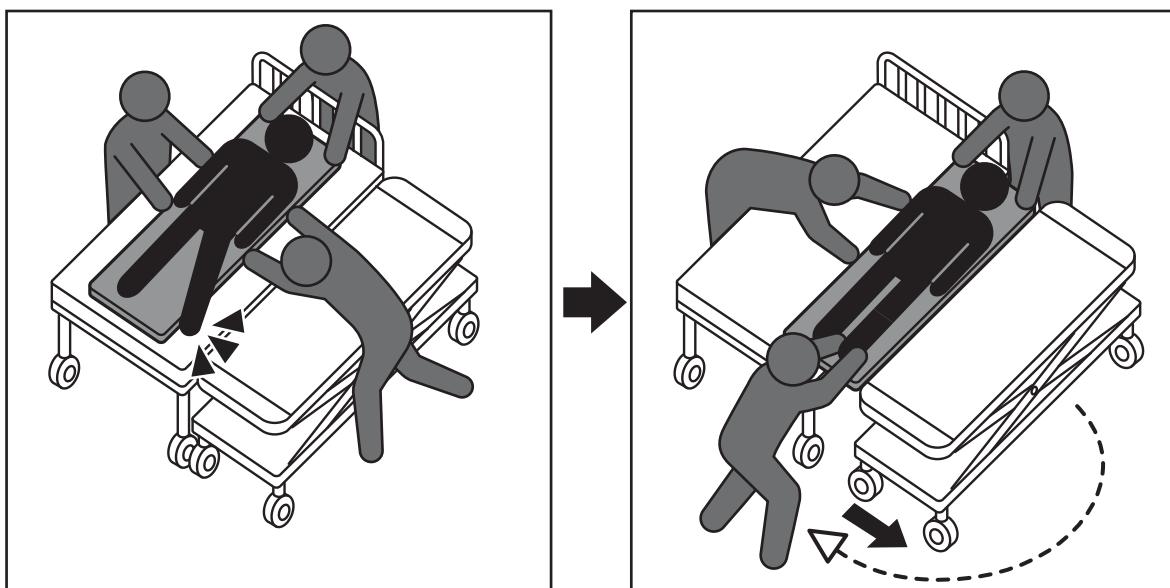
### ② 3名で介助中に移動先のストレッチャーが動き転落した事例

介助者3名のうち、移動先のストレッチャー側にいた1名が患者の下肢を移乗補助器具に乗せようとした時に、ベッド側の介助者が移乗補助器具を押したことでの、移動先のストレッチャーが動き、ベッドとストレッチャーの間から患者が転落した。

- ・患者移動時の医療者の位置を確認する。
- ・移乗介助を行う際は、送り手側2名、受け手側2名で行う。
- ・スライディングボードでの患者の移動は、患者の両サイドに立って実施する。
