# 常磐校区 通学路安全対策 ワークショップ

# 常磐校区で第1回通学路安全対策ワークショップを開催

# ワークショップで挙げられた通学路危険箇所（常磐校区）

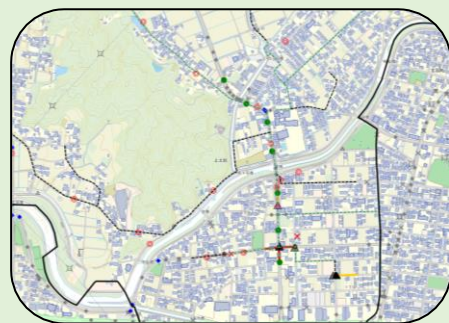
▲「危険箇所の見える化」地図

車両走行データ、交通事故統計データ、事故発生リスク評価を重ね合わせた「危険箇所の見える化」地図をご覧ください。様々な立場の参加者の皆さまから、通学路の危険箇所について積極的に発言いただき活発な話し合いが行われました。

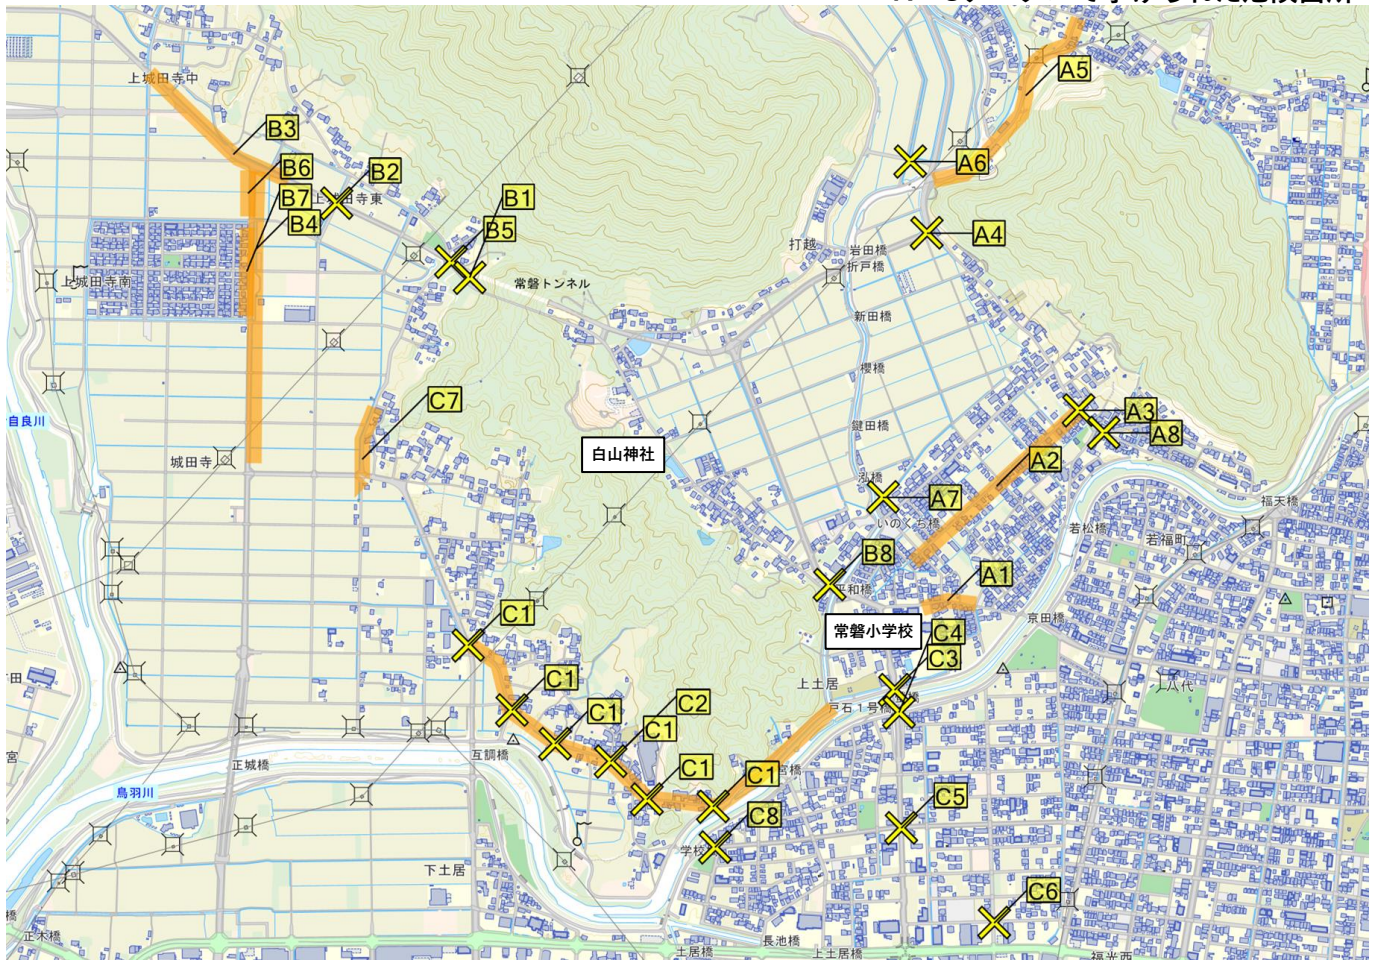
A～Cテーブルで挙げられた危険箇所

| 箇所 | 危険要因 | 箇所 | 危険要因 |
| A1 | 一方通行の道路を逆走する車がいる。 | B5 | 信号がなく、トンネルを抜けて勢いよく左折してくる車がいる。 |
| A2 | 車がスピードを出す。白線（路側線）がない。 | B6 | 交通量が多い。歩道と車道が近い。ガードレールがない。 |
| A3 | 通行量が増加した抜け道。カーブミラーが見えなくなっている。 | B7 | 通学路だが車が多い。通学路だとわからない。 |
| A4 | カーブが危ない。車が住宅街に入って、高富方面へ抜けていく。南進車が速度を出し、曲がり切れずガードレールに接触する事故があった。東側の植栽（低木）で横断歩道待つ子ども（北側）が見えない。 | B8 | 南進する車がスピードを出しており、横断者が危ない。 |
| A5 | 見通しが悪く、道もかなり狭い。 | C1 | 道が狭く、カーブしているため、見通しが悪い。 |
| A6 | 交差点の整備をして欲しい。 | C2 | 道が狭く、見通しが悪い。 |
| A7 | 親水公園。水路の一部分の転落防止柵がない。 | C3 | 橋の上。歩道と車道の距離が近く不安を感じる。 |
| A8 | くの字型に三叉路が曲がっており、見通しが悪い。 | C4 | カーブミラーがあるが、スピードを出す車が多い。抜け道であり、交通量が多い。 |
| B1 | 木、竹、草が茂り、歩道が暗い。左折時間規制の標識が隠れてしまっている。 | C5 | スピードを出す車と急ブレーキをする車が多い。 |
| B2 | 抜け道になっており、農道へ車が入る。交通量が多い。 | C6 | 建物があり、見通しが悪い。 |
| B3 | 北側の歩道の草が低学年の子どもの背丈まで茂り、子どもが隠れて見えない。 | C7 | 交通量が多い。道が狭い。 |
| B4 | 車のスピードが出ていて危ない。 | C8 | 堤防道路へ続く道。急に道が狭くなる。抜け道になっていて、スピードを出している車が多く、事故が多い。 |

次回ワークショップでは、上記の中から**優先順位**をご検討いただき、**対策実施箇所**を絞り込みます。
