岩 校区で第3回通学路安全対策ワークショップを開催

通学路安全対策 ワークショップ

第3回
ワーク
ショップを
開催(10/3)

ワークショップで合意した通学路安全対策（岩校区）

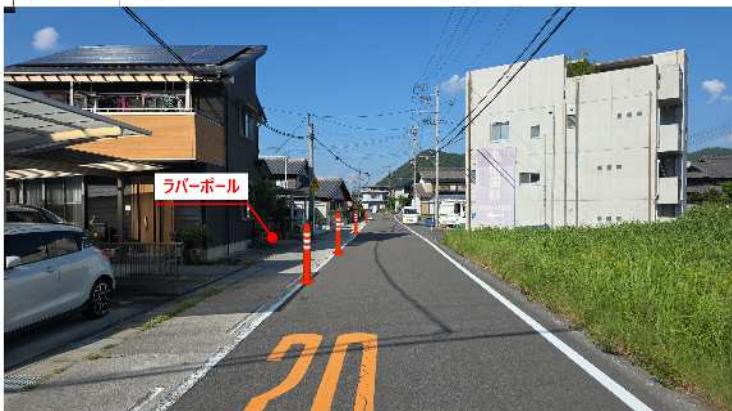
A 11

・国道の抜け道となっておりスピードを出す車が多い

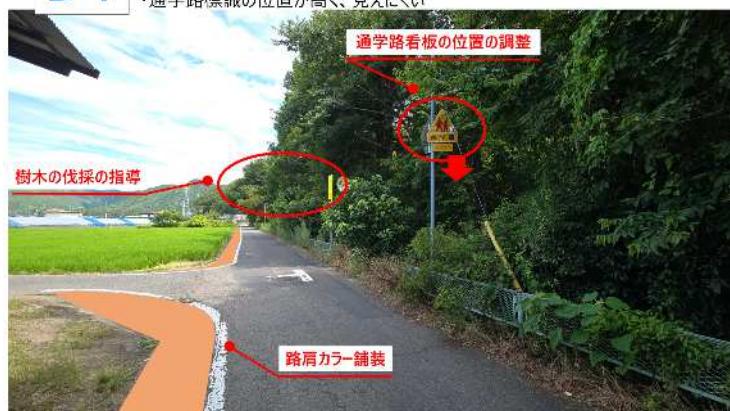
B 4

・交通量が多く、スピードを出す車が多い
・山麓の木が倒れそう
・通学路標識の位置が高く、見えにくい

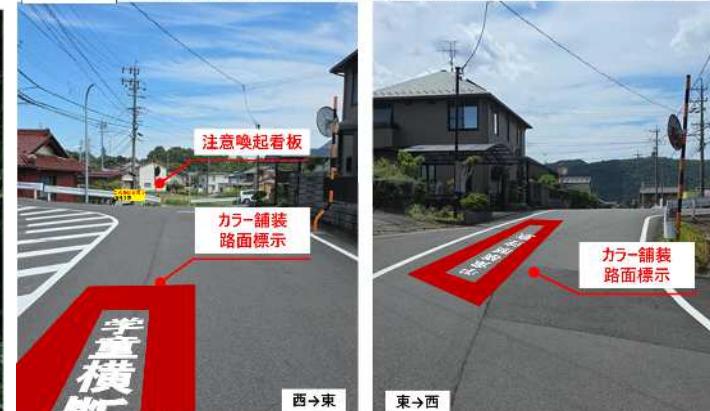
C 1

・通勤時の交通量が多く、スピードも速い
・道幅が狭いため、見通しが悪く、横断歩道がないこともあります、子どもの横断が危険
