加納校区で第3回通学路安全対策ワークショップを開催

第3回通学路安全対策ワークショップ

ワークショップで合意した通学路安全対策（加納校区）

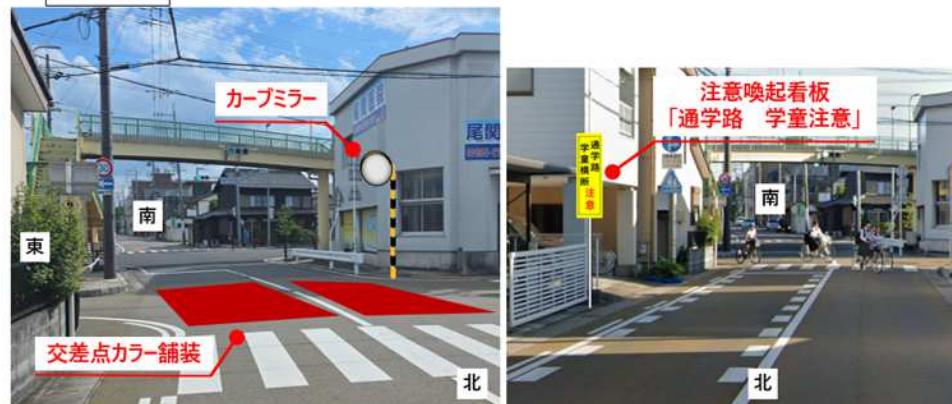
A 3

- ・見通しが悪く、歩行者が見えづらい
- ・横断歩道に歩行者がいても、止まらない車がいる

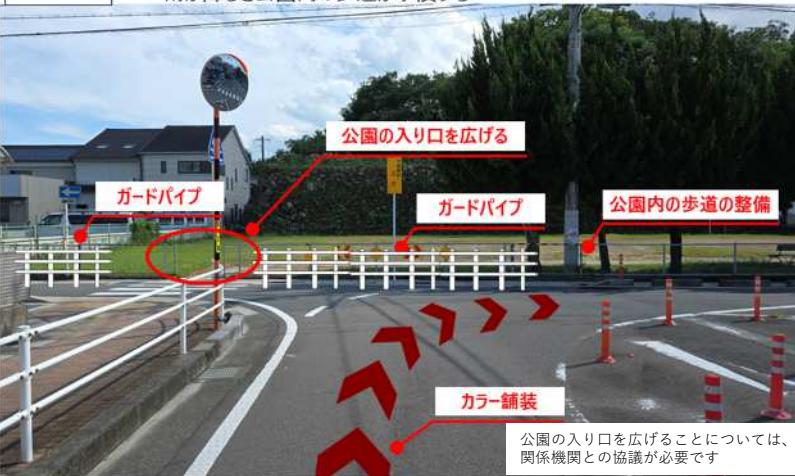
B 2

- ・抜け道となっており、交通量が多く、徐行しない車もいる
- ・雨が降ると公園内の歩道が水没する

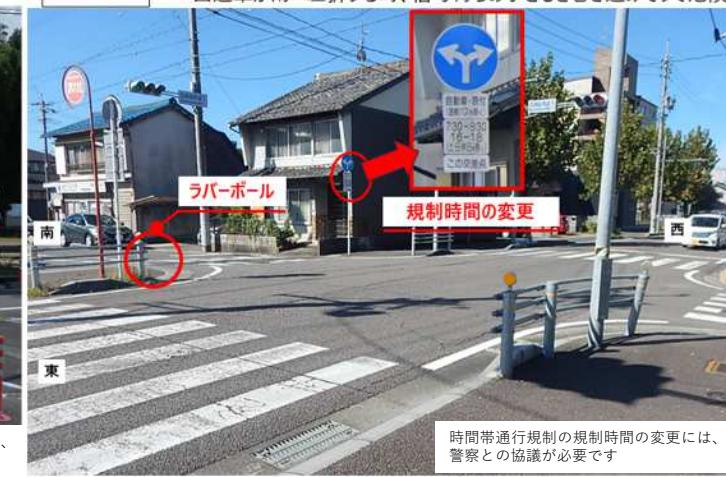
C 6

- ・城南通りの交通量が多い
- ・西進車が南へ左折する時、信号待ちの子どもを巻き込みそうで危険

時間帯通行規制の規制時間の変更には、警察との協議が必要です
