第3回通学路安全対策ワークショップ

通学路安全対策 ワークショップ

ワークショップで合意した通学路安全対策（梅林校区）

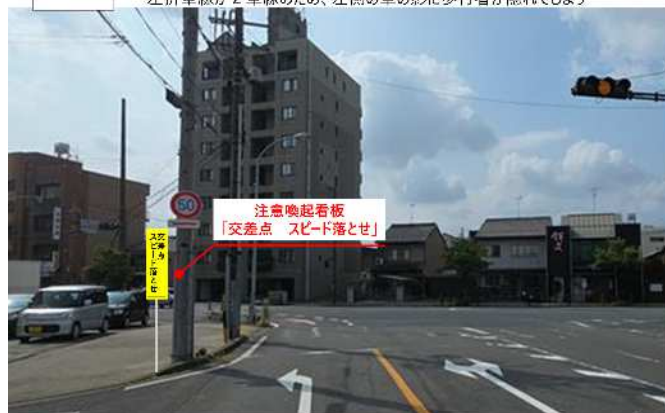
A2

- ・減速せず左折する車が多く、横断歩道を渡る子どもが危険
- ・左折車線が2車線のため、左側の車の影に歩行者が隠れてしまう

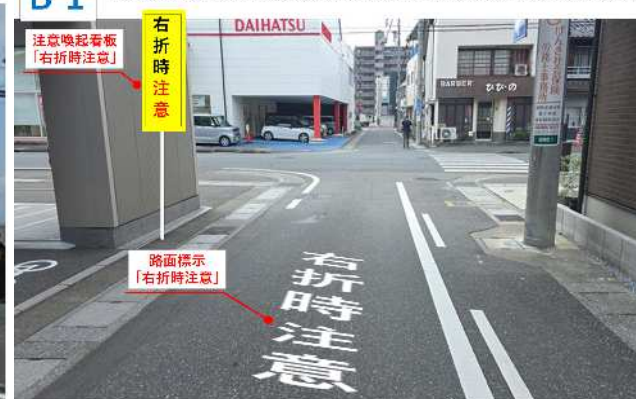
B1

- ・南進車が右折する際、横断歩道の歩行者より先に右折しようとするため事故が多い

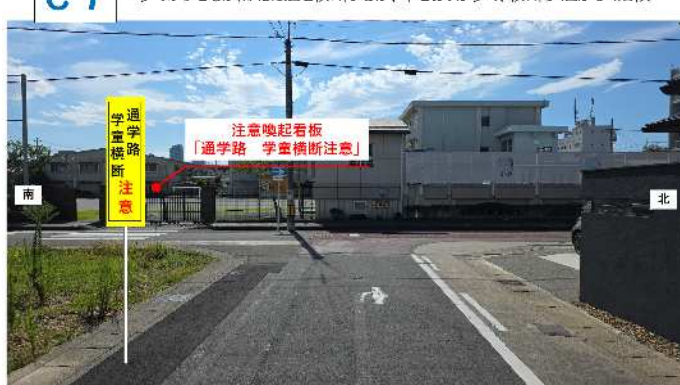
C7

- ・多くの子どもが南北に道を横断するが、車どおりが多く、横断歩道がなく危険

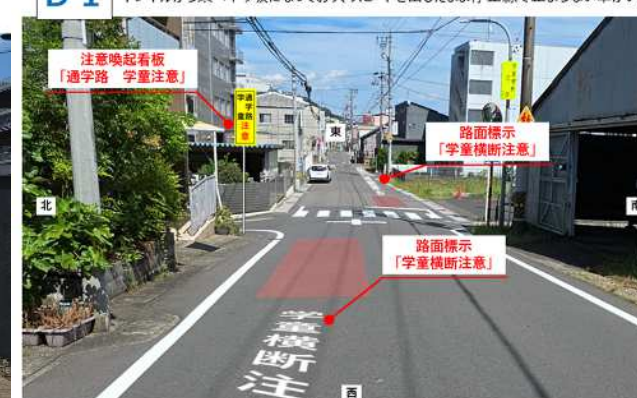
D1

- ・トンネルから東へ下り坂になっており、スピードを出したまま停止線で止まらない車が多い
