### 第3回通学路安全対策ワークショップ

## 通学路安全対策 ワークショップ

# ワークショップで合意した通学路安全対策（三輪北校区）

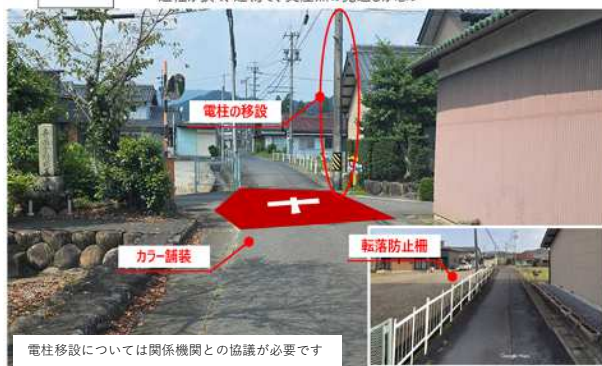
A 2

・深く幅の広い側溝があり、落ちた場合に脱出困難で危険  
・道幅が狭く、建物で、交差点の見通しが悪い

電柱移設については関係機関との協議が必要です

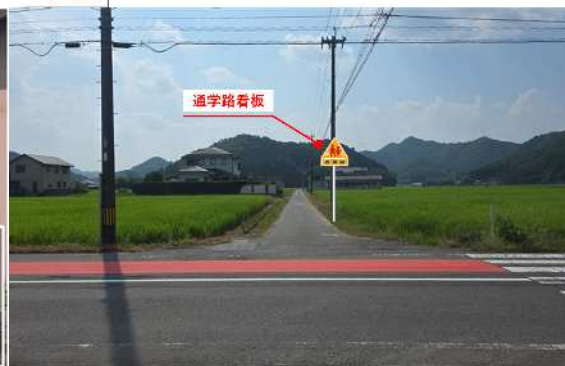
B 2

・抜け道として通学路を通る車があり危険

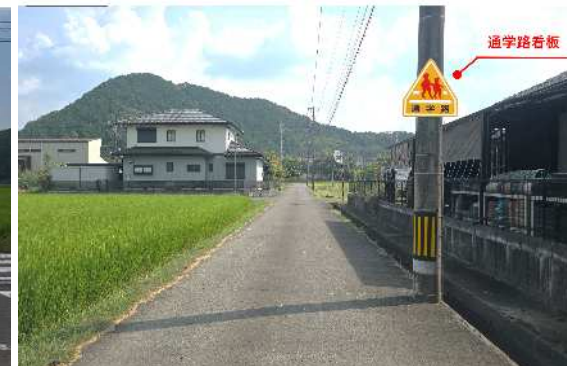
B 3

・道幅が狭く、スピードを出す車があり危険

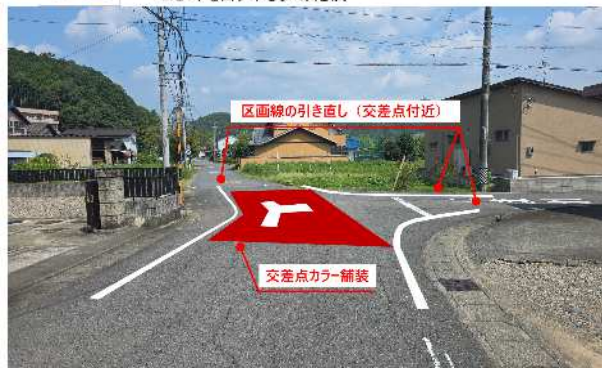
C 2

・T字路がカーブしており、木もあるため見通しが悪い  
・スピードを出す車も多く、危険

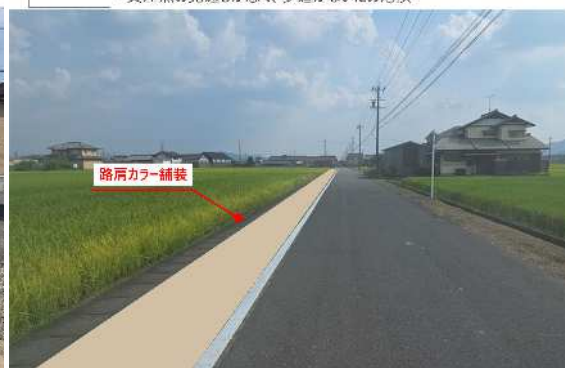
D 2

・登校時間に抜け道として通学路を通る車が多い  
・交差点の見通しが悪く、歩道がないため危険
