(3) 地質構造および断層

1.3. 電気探査

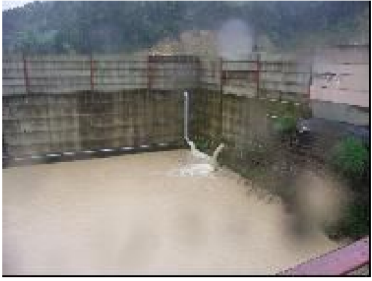
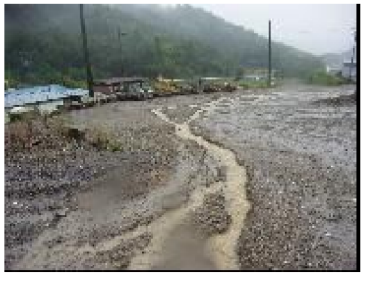
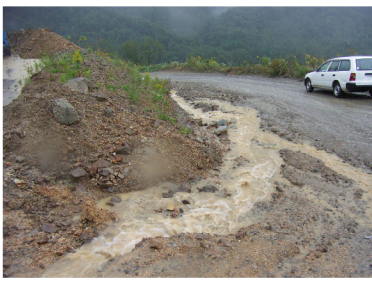
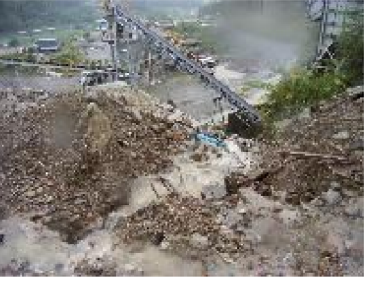
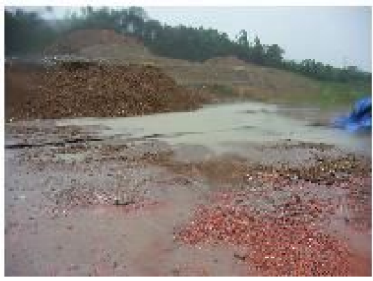
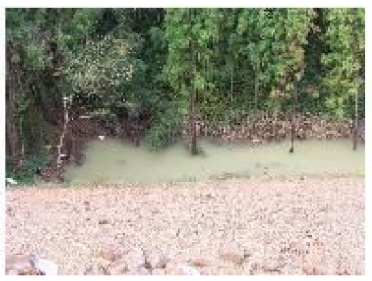
図 1.3.5 降雨時の現地写真

- ①場内上部において地表流水が上流側沢へ流入している。
- ②場内上部の降水は、上部への進入路に沿いのウォーターウェイを流下するが一部が場外へ流出している（右図 赤丸部）。
- ③廃棄物部からの滲出水が地表水と混ざり、場外へ流出している（右図 青丸部）。

①調整池	②最上部の坂路 1	③最上部の坂路 2

④焼却炉横	⑤最上部	⑥上流部沢

場内の降水等が直接場外に流出することは、安全面で問題が無いと思われるが、安心を考えると、これらの流水を正規の排水路に導くようなウォーターウェイ等を設置する必要がある。

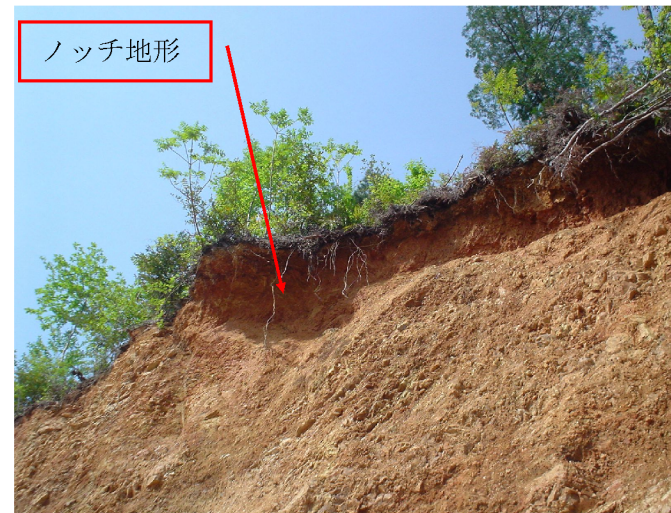
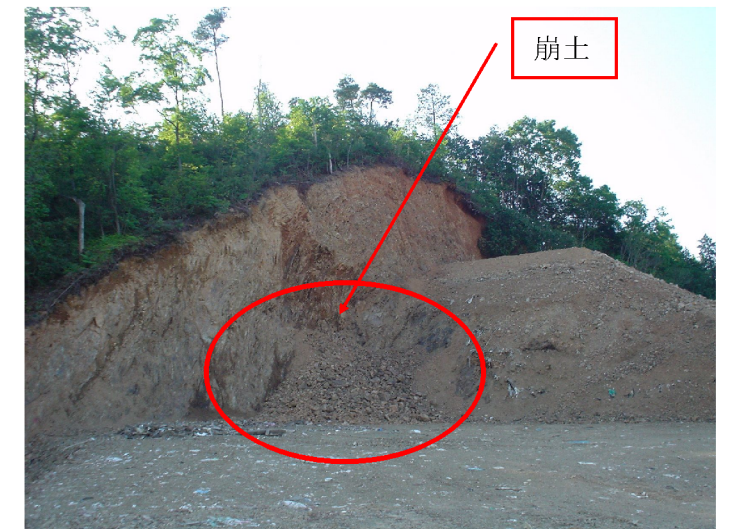
図 1.3.6 上部平坦面の東西辺切土斜面の崩壊状況

①上部平坦面、東西の小規模切土斜面

50°～90°程度角度で2～10m程度の切土斜面が上部平坦面の東西辺に連続している。切土面には風化岩が露出しており、斜面上部のノッチ地形（オーバーハング）の形成と崩壊が繰り返し発生している（図1.3.6参照）。

本調査の期間中に変状が生じた斜面については、今後の作業安全や周辺影響の観点より、何らかの対策が必要となると考えられる。斜面状況の要点を以下に示す。

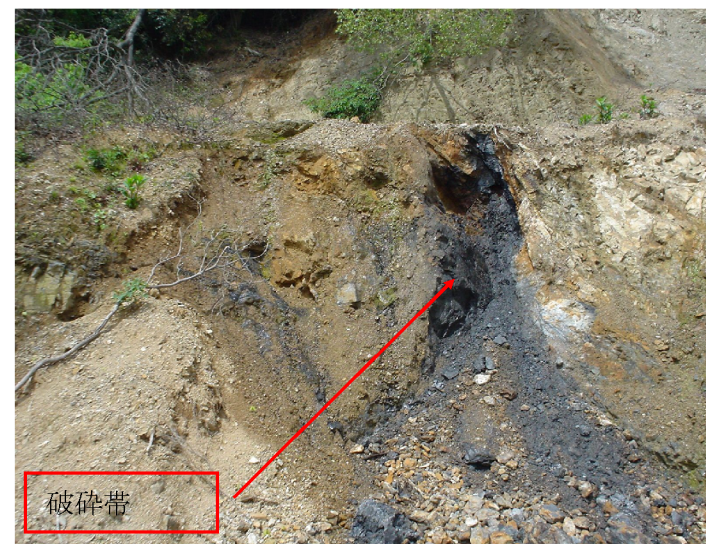
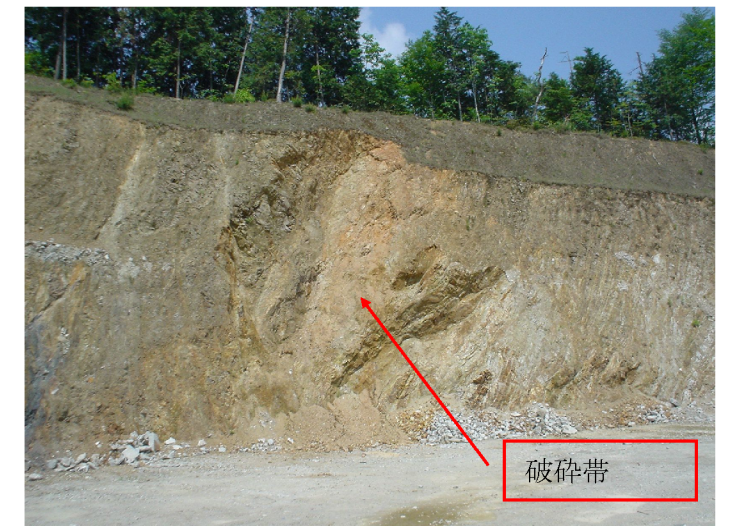
図 1.3.8 切土斜面の断層部分の状況

③その他斜面

切土斜面の断層破碎帯部で小崩壊が発生している。断層破碎帯部の深部は、固結状態にあると推察されるが、地表に露出した部分は、応力開放や浸透水によって土砂状をなしている（図1.3.8参照）。

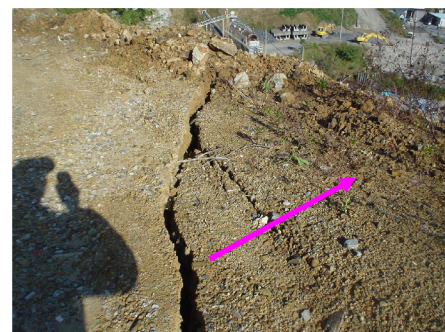
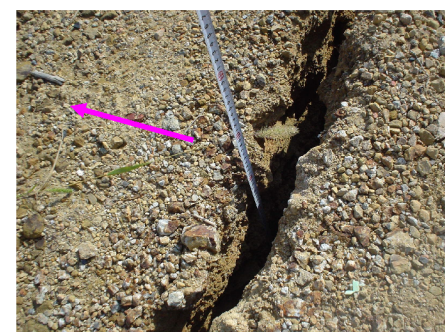
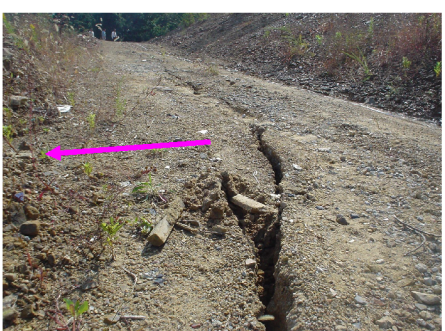
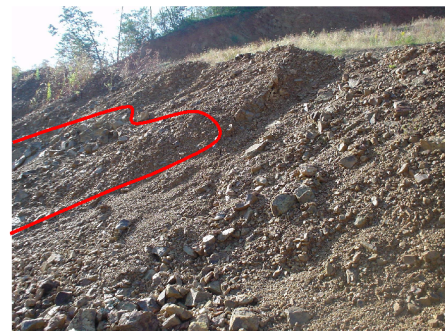
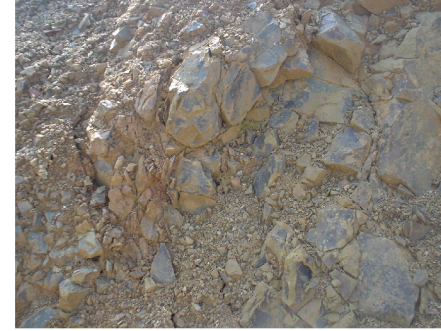
図 1.3.7 クラックの状況写真と発生箇所平面図

②中部平坦面、下流側斜面

45°程度角度で35～40m程度の斜面が連続している。斜面は、基盤岩切土～廃棄物の盛土となっている。切土面には風化岩が露出しており、2004/10/20の降水（152mm/day）により、切土のり面上部の小段付近にクラックが発生した。ただし、現状は地表水排除により安定状態にある（図1.3.7参照）。

開口幅 0.15m 程度

クラック深さ 0.8m 程度

直下露岩（下写真）

クラック（直下露岩右写真）

砂岩露出（割目多い）

今回踏査結果および場内斜面モニタリング調査の途中結果（別件業務 実施中）より、場内斜面は、現状安定状況にあると推察される。しかし、今後、降水等の誘因により斜面安定が損なわれることは、当然懸念されるため、モニタリング調査を継続し、斜面状況を把握しておく必要があると考えられる。

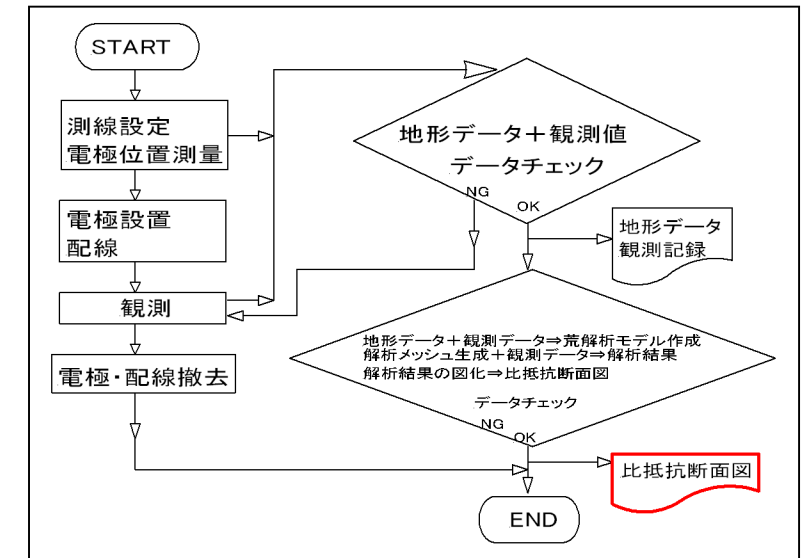
図 2.1.2 電気探査の作業フロー

電気探査は、大まかに現地における観測作業と室内の解析作業を行う(図 2.1.2 参照)。電気探査比抵抗法は、いくつかの電極配置方法が提案されているが、今回は、ウェンナおよびエルトランの電極配置を採用した(図 2.1.3 参照)。

解析は、ウェンナおよびエルトランにより求めた。まず見掛け比抵抗断面図(荒解析モデル)を作成し、荒解析モデルの比抵抗分布が観測結果と調和するよう有限要素法による高密度解析を実施した。解析の手順を以下に示す(解析方法の詳細は巻末に資料を添付する)。

- i 地形データと観測値より荒解析モデル作成
- ii 荒解析モデルの形状に合わせたメッシュモデルを作成(初期値設定)
- iii 高密度解析は、観測値に最も調和する比抵抗分布を得まで、トライアル計算
- iv 解析結果、メッシュの各ブロックの比抵抗値を図化(21色譜調表現)

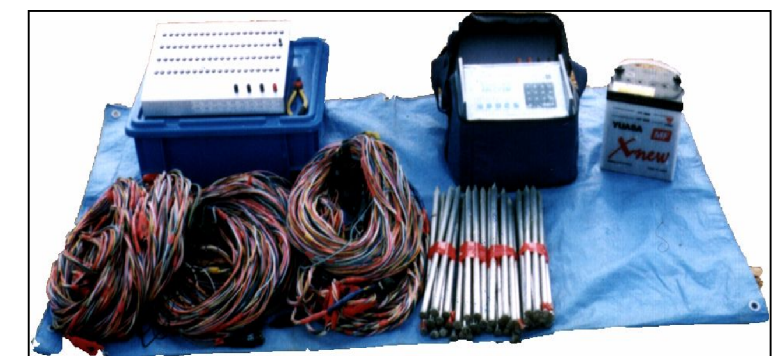
図 2.1.4 測定機器一式

また測定機器を以下に示す(図 2.1.4 および表 2.1.1 参照)。

- ・ デジタル比抵抗測定器(応用地質製 MODEL-2115 型)
- ・ 多点式切換器(ISS-002 型)
- ・ 蓄電池 12V(NS-40 型)
- ・ 電極棒及び接続コード一式

名称	型式	仕様
デジタル式比抵抗器 (McOHM)	MODEL-2115	・トランスミッタ部
		出力電圧……400V
		出力電流……1・2・5・10・20・50・100・200mA(定電流)
		動作電圧……12VDC
		・レシーバ部
		入力インピーダンス……1M Ω
		測定電位…… $\pm 0.6V \cdot 6V$ (AUTO RANGE)
		分解能……0.02mV
		50Hz/60Hz除去比……90db
		スタック回数……1・4・16・64
		サイクルタイム……3.5sec
		・寸法……206×281×200mm
・重量……約7.5kg

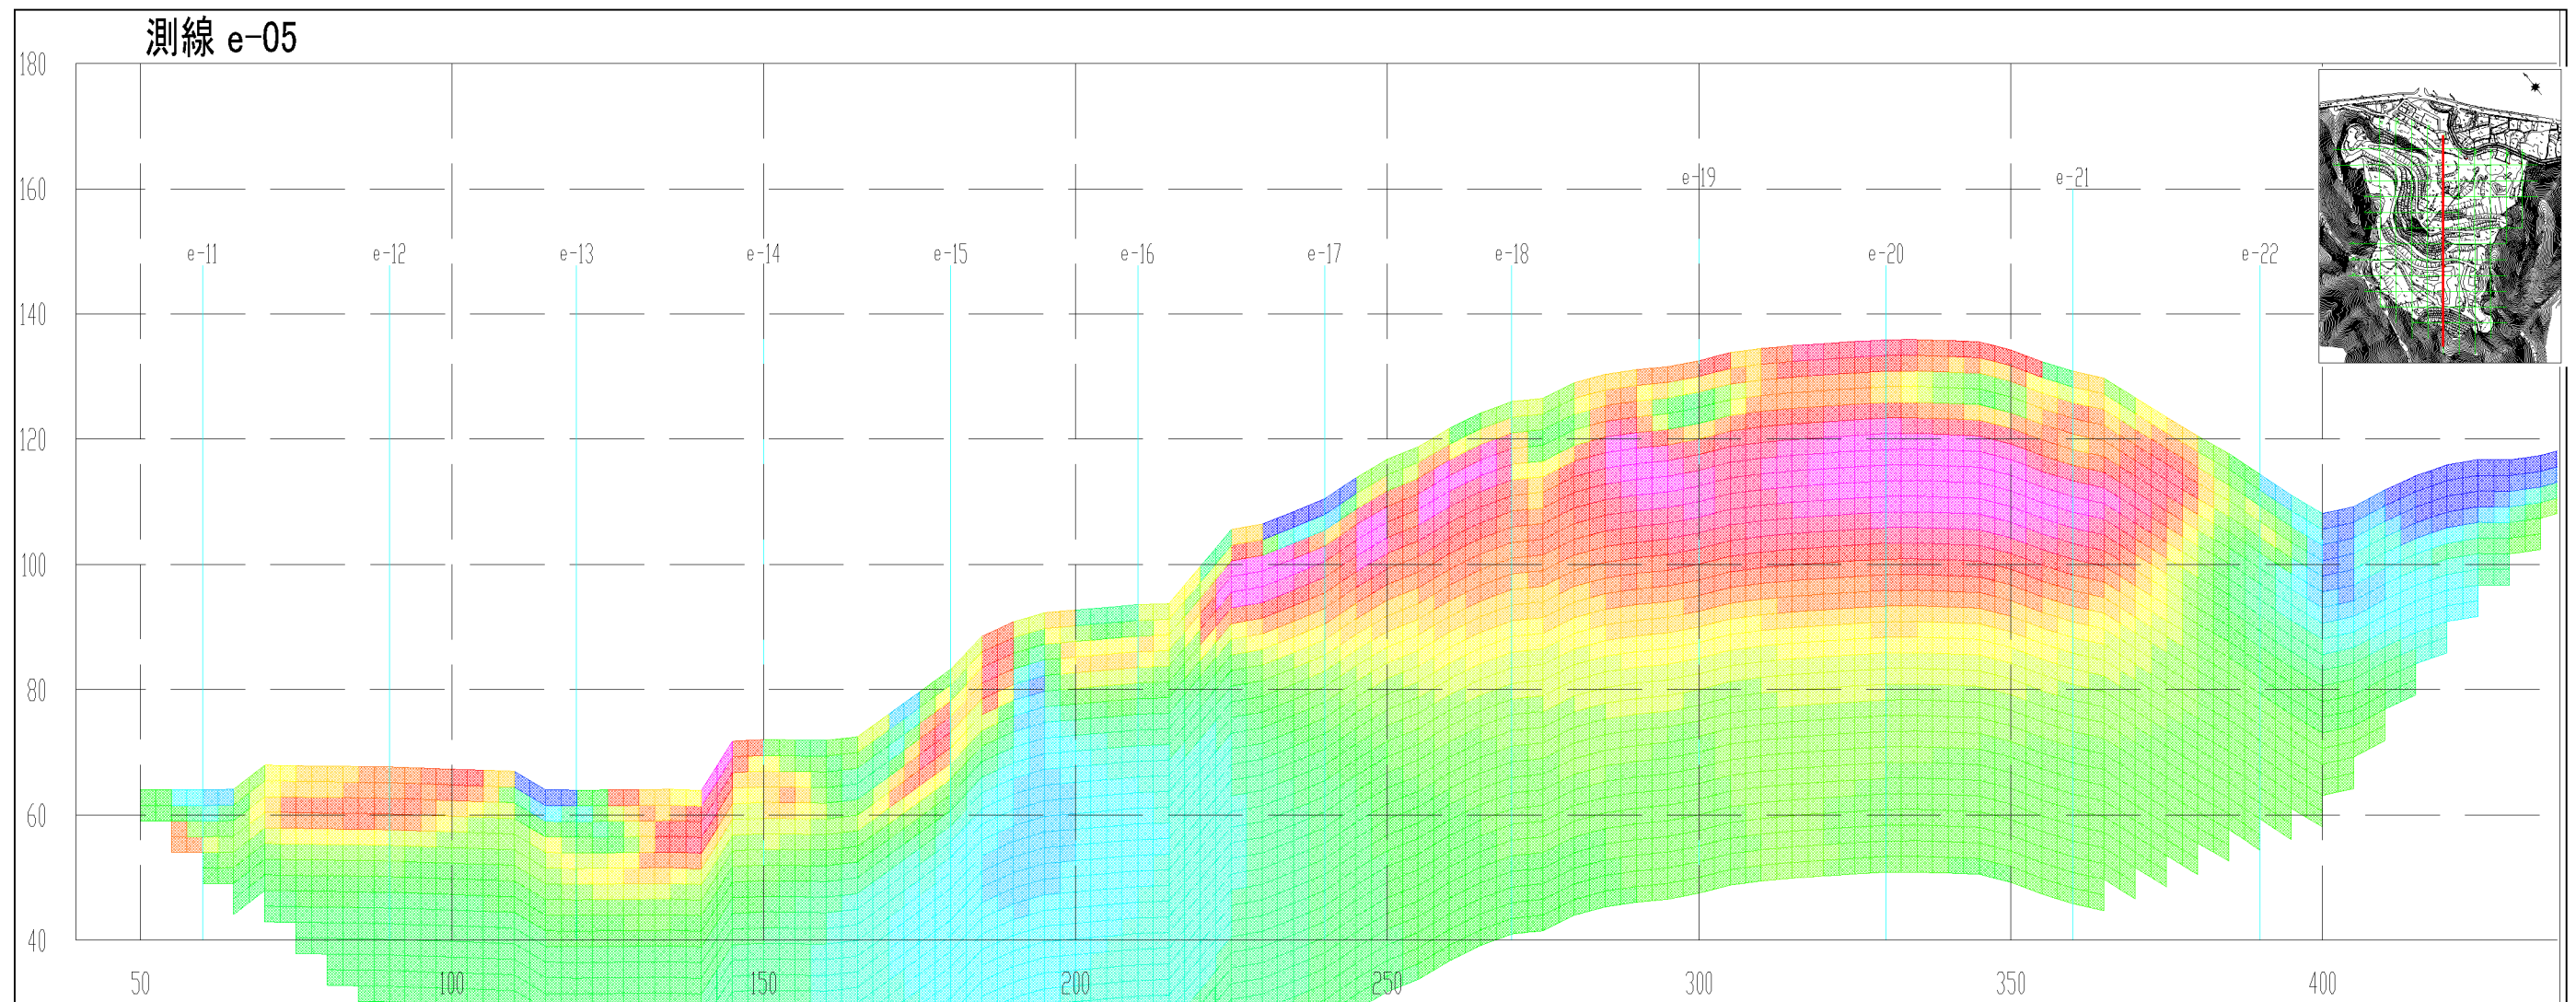
図 2.1.6 比抵抗断面図 (e-05 測線)

ここでは、代表的な比抵抗断面図を用いて、比抵抗値分布の状況を記す。電気探査で検出した比抵抗値 ρ は、前記したとおり「電流の流れやすさの目安」である。比抵抗値 ρ は、媒質の伝導性や亀裂粗密、含水状態等によって変化する。そのため電気探査の解析結果は、ボーリングや踏査等の結果を参照して解釈する必要があり、総合解析の項で詳細な検討をおこなう。比抵抗値 ρ の大まかな傾向を表 2.1.3 に整理した。また代表断面 (e-05 測線) を図 2.1.6 に示す。解析結果に現れた比抵抗ブロックは、大まかに、青・黄緑色を主体としたブロック、ピンク・赤色を主体としたブロック、その中間的な黄・黄緑色を主体としたブロックがある。

赤色を主体とした低比抵抗ブロック (概ね $30\Omega\cdot m$ 以下) が廃棄物量 (産業廃棄物やそれらの湿潤部等) に相当するものと考えられる。この低比抵抗部は、場内の上部に集中しており、50~60mの層厚をなしている。低比抵抗の要因としては、「高含水やイオン含有」などが想定される。

青・黄緑色を主体としたブロックは、基盤岩と考えられるが、基盤岩と思われる部分にも赤色のブロックが点在し、基盤岩の破碎等による飽和状態が想定される。なお場内上部の赤色主体部分に黄緑ブロックの点在がみられ、このような部分は「ドライ状態または空隙が大きい」等のケースが想定される。
