**産業廃棄物不法投棄事案に係る
温度及び熱源解析調査**

平成 19 年 3 月

岐阜市 環境事業部産業廃棄物特別対策室

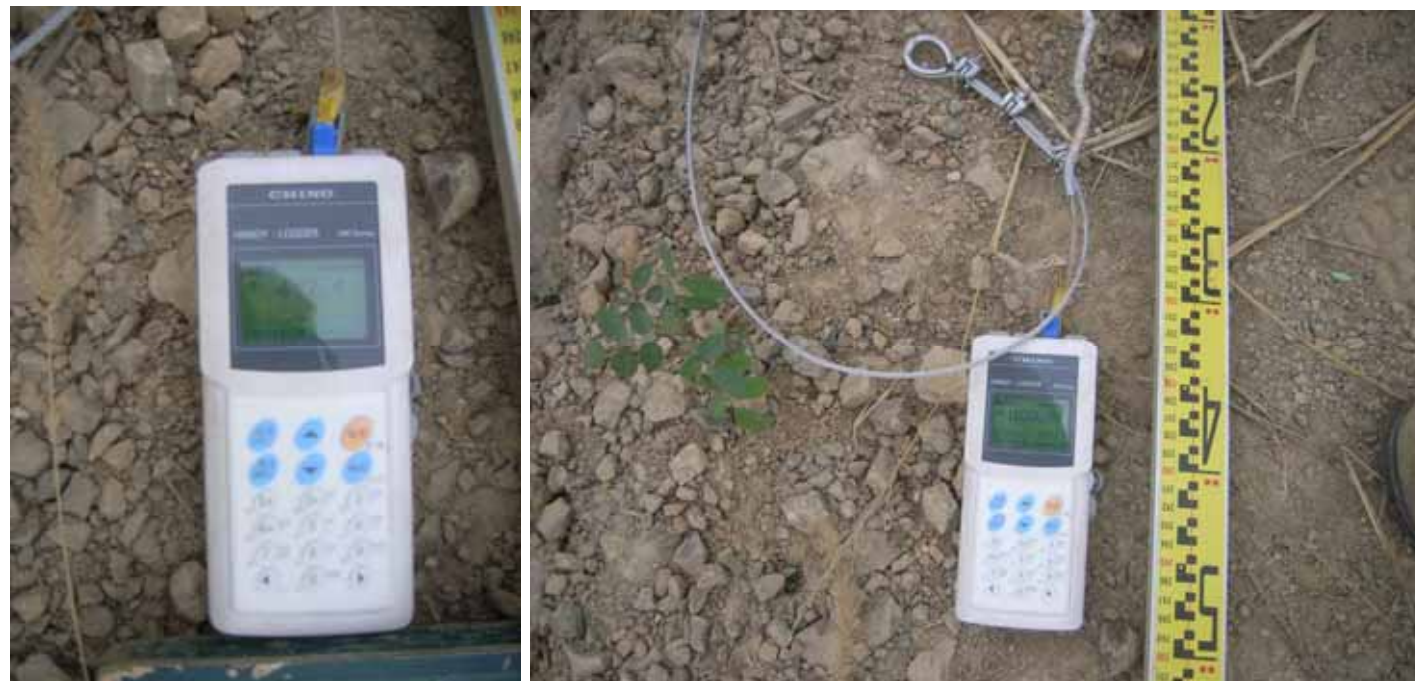
写真 3-2-1 b-31 孔底部の温度測定状況

b-31はGL-11m付近まで測定したが、以深は孔が詰まっていた(高温による塩ビパイプ融解炭化-閉塞)。

の際の平衡温度は70~300の幅で揺れており、安定しなかった。

の際に温度計の錘で孔底閉塞部を軽打すると、温度計がわずかに深い箇所へ沈み込んだ。

の状態における測定温度は440~1000で揺れた。ただしそれら温度は平衡温度を示すには至らなかった(写真3-2-1参照)。

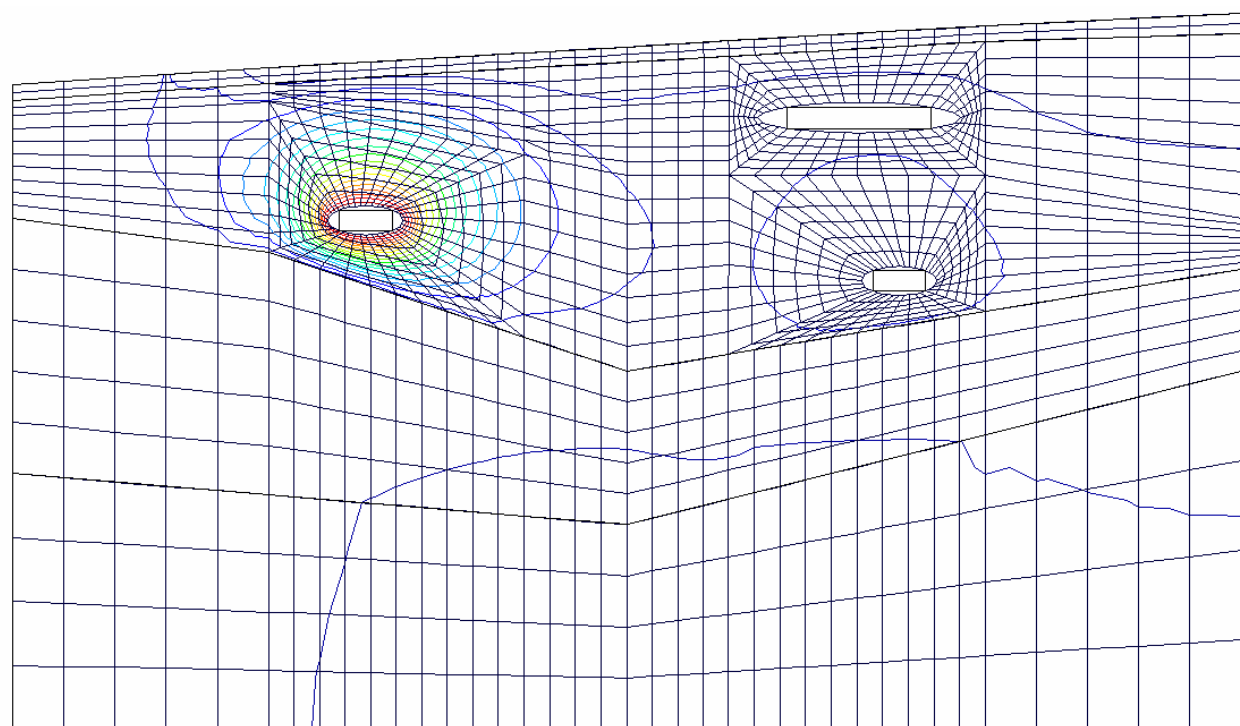
図 3-3-11 試行解析 ケース 3-1

試行解析では、様々な想定を行ったが、熱源を 3 箇所配置するモデルが、現地温度調査結果と最も調和する傾向となった。試行解析結果から混合物主体層に伏在する熱源状況は、以下の状況が想定された。

- ・600 程度以上の熱源の大きさは、小規模(1000m³ 以下)であると考えられる(それ以上の大きさでは解析結果が調査結果と大きく異なる)。
- ・熱源位置は、b-31 の直下ではなく b-40 の方向へずれた位置にある。

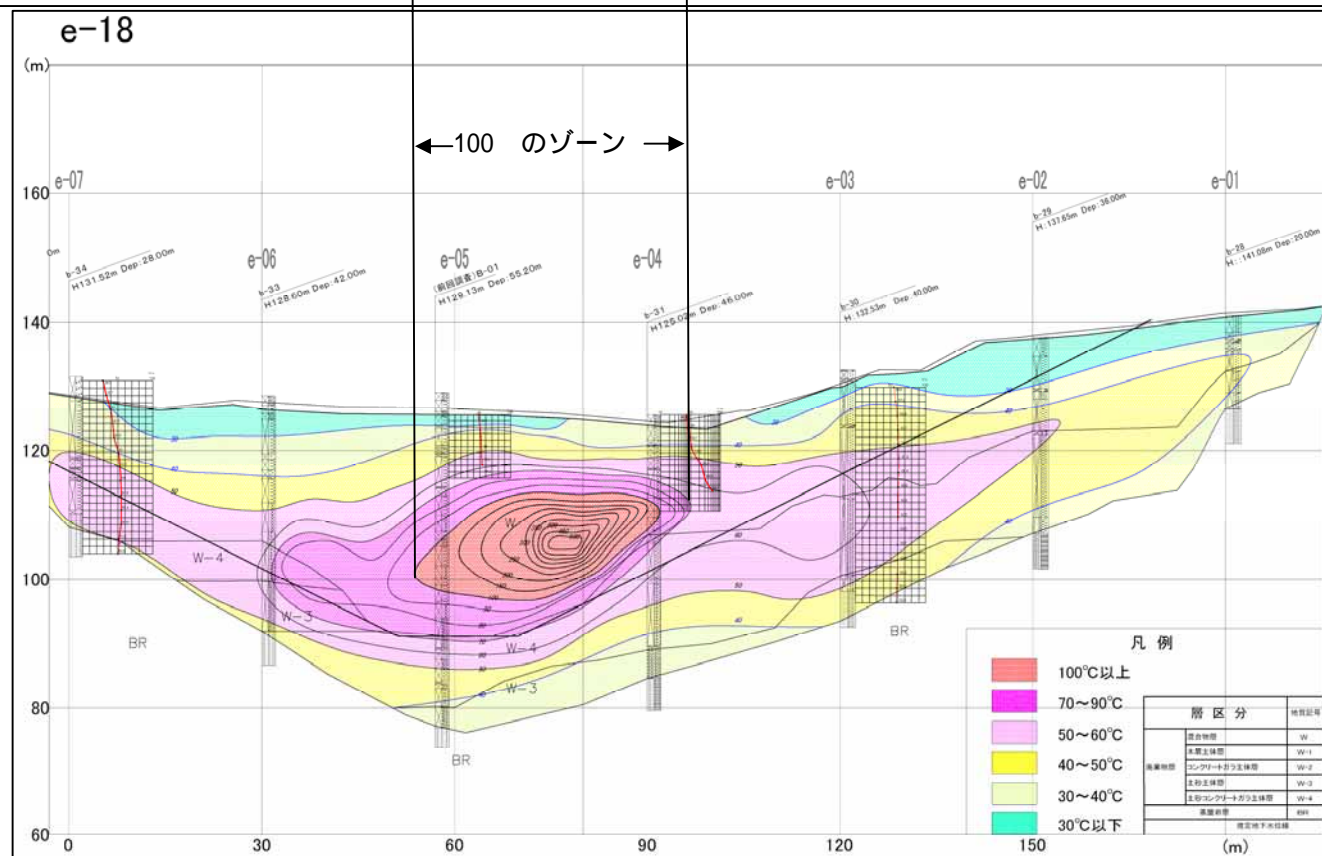
図 3-3-25 100 以上範囲の投影平面図

燃焼範囲： 燃焼の範囲を、水分が蒸発して乾燥状態となる 100 以上とした場合、平面的には e-04～e-05 と e-18～e-19 の間付近で、標高約 100～120m の範囲に 100 以上の位置が含まれる。

その他： 観測した温度は、伝熱現象の他にガス対流等による熱移動の影響も受けていると考慮すれば、高温が観測された範囲は本来の燃焼部分よりも大きく判定された可能性があると考ええる。

図 3-3-25 に 100 以上の範囲を投影した平面図を示す。

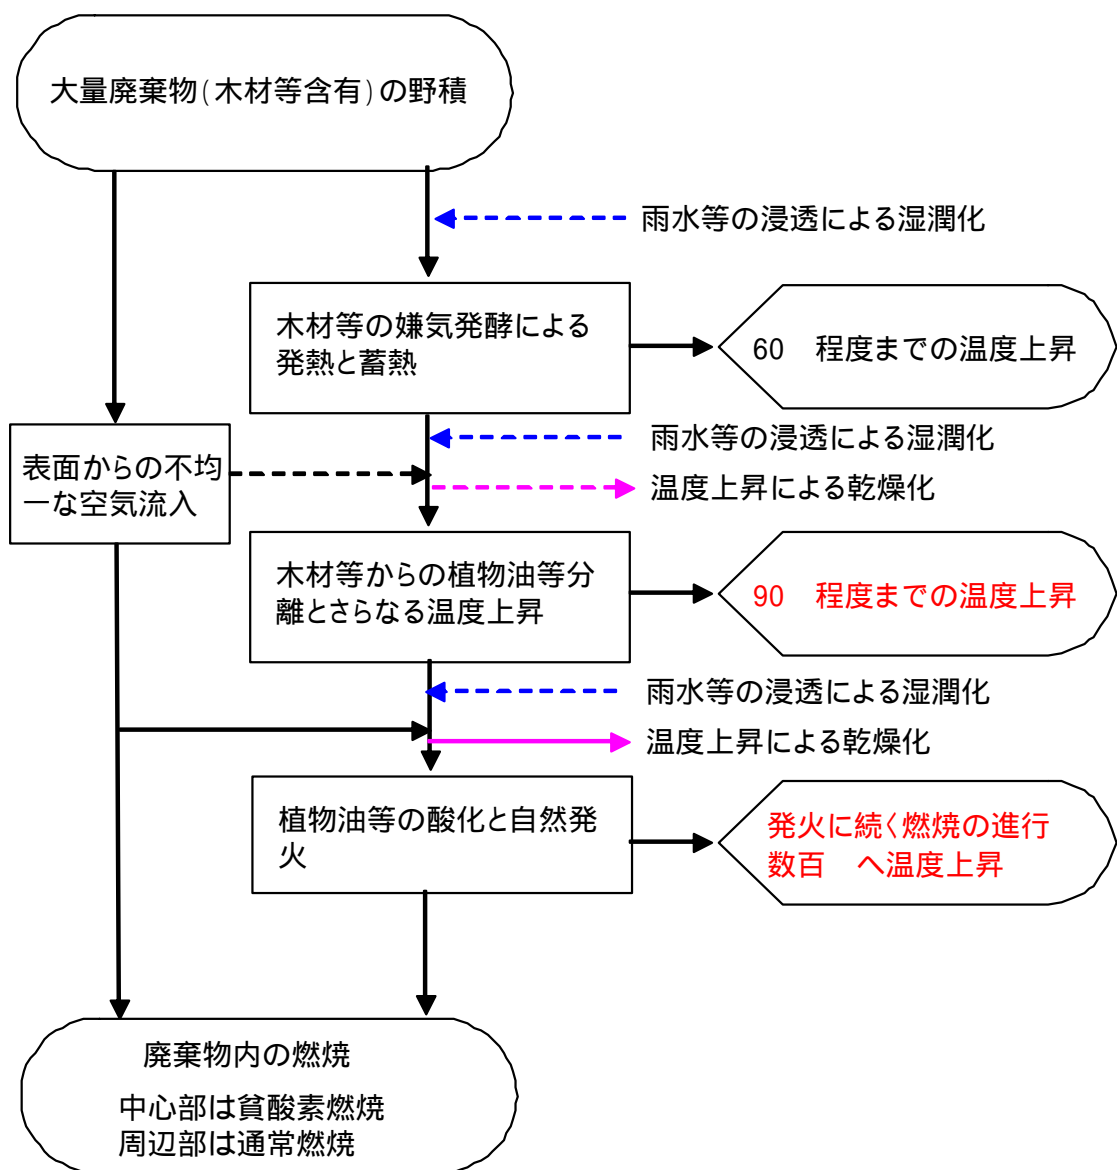
堆積された木材チップ等は空気が遮断されるために嫌気発酵による発熱を生じる。堆積状況により発熱量が放熱量を上回ると、嫌気発酵の進行に伴い内部温度が上昇する。しかし、嫌気発酵は微生物活動によるものであり、嫌気性微生物の至適温度を超えると生物活性度が低下し発熱は徐々に低下し、一定の水準で発酵と温度上昇がバランスして定常状態となる。

嫌気発酵により 60 まで温度上昇した木材チップ等は、木材内部の脂肪酸活性が高まり、酸化反応に伴う発熱により更に温度が上昇する可能性がある。脂肪酸の酸化による温度上昇が 100 を超えると、木材内部および周辺の水分が水蒸気化して乾燥状態となるため、自然発火する現象が生じる。

本現場における不法投棄廃棄物の堆積状況は、混合廃棄物層に限ってみても層厚が最大部で 40mほどある。土砂層との互層になっており、また、廃棄物中に土砂が混じっている点では発火燃焼の妨害条件もあるが、自然発火が生じて燻焼状態となっていることが推定される。燃焼に至るプロセスを模式図として示す。
