第2章 調査結果

2-1 温度調査業務

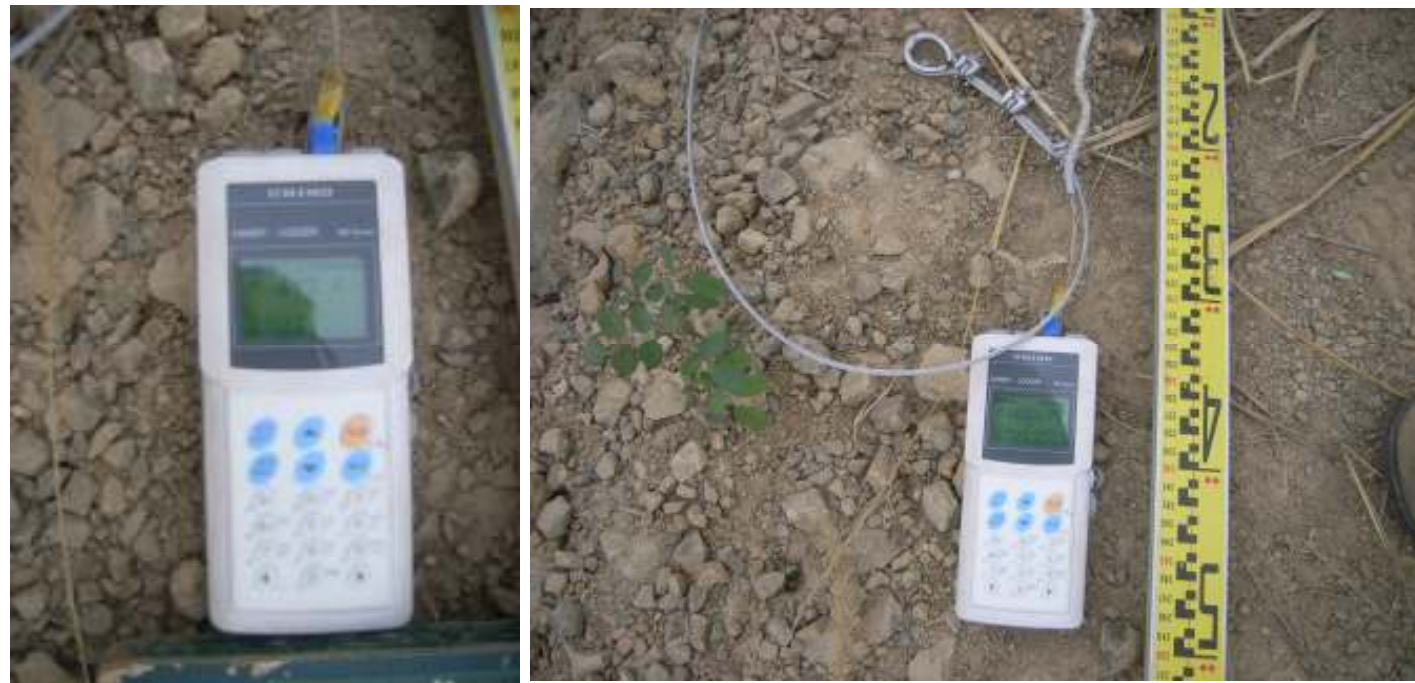
写真 3-2-1 b-31 孔底部の温度測定状況

ほとんどの孔内温度は、60°C以下であり、主に混合物主体層中の有機物の発酵による発熱温度を測定したものと考えられる。ただし、b-31、b-40 の 2 孔は、60°C以上の温度を測定しており、その付近では、発酵温度を超える発熱現象が生じているものと考えられる。なお、b-31 孔で測定した最高温度 約 563.9°Cは、温度計の表示が平衡安定しなかったため、揺れ動く表示値の平均的数値を読取った。孔内温度測定に際しての特筆点を以下に示す。

- ④b-31は GL-11m付近まで測定したが、以深は孔が詰まっていた(高温による塩ビパイプ融解炭化-閉塞)。
- ⑤④の際の平衡温度は 70°C~300°Cの幅で揺れており、安定しなかった。
- ⑥④の際に温度計の錘で孔底閉塞部を軽打すると、温度計がわずかに深い箇所に沈み込んだ。
- ⑦⑥の状態における測定温度は 440°C~1000°Cで揺れた。ただしそれら温度は平衡温度を示すには至らなかった(写真 3-2-1 参照)。
- ⑧b-40 の最高温度は 84.7°Cを確認しており、周辺部温度より高い傾向にあった。

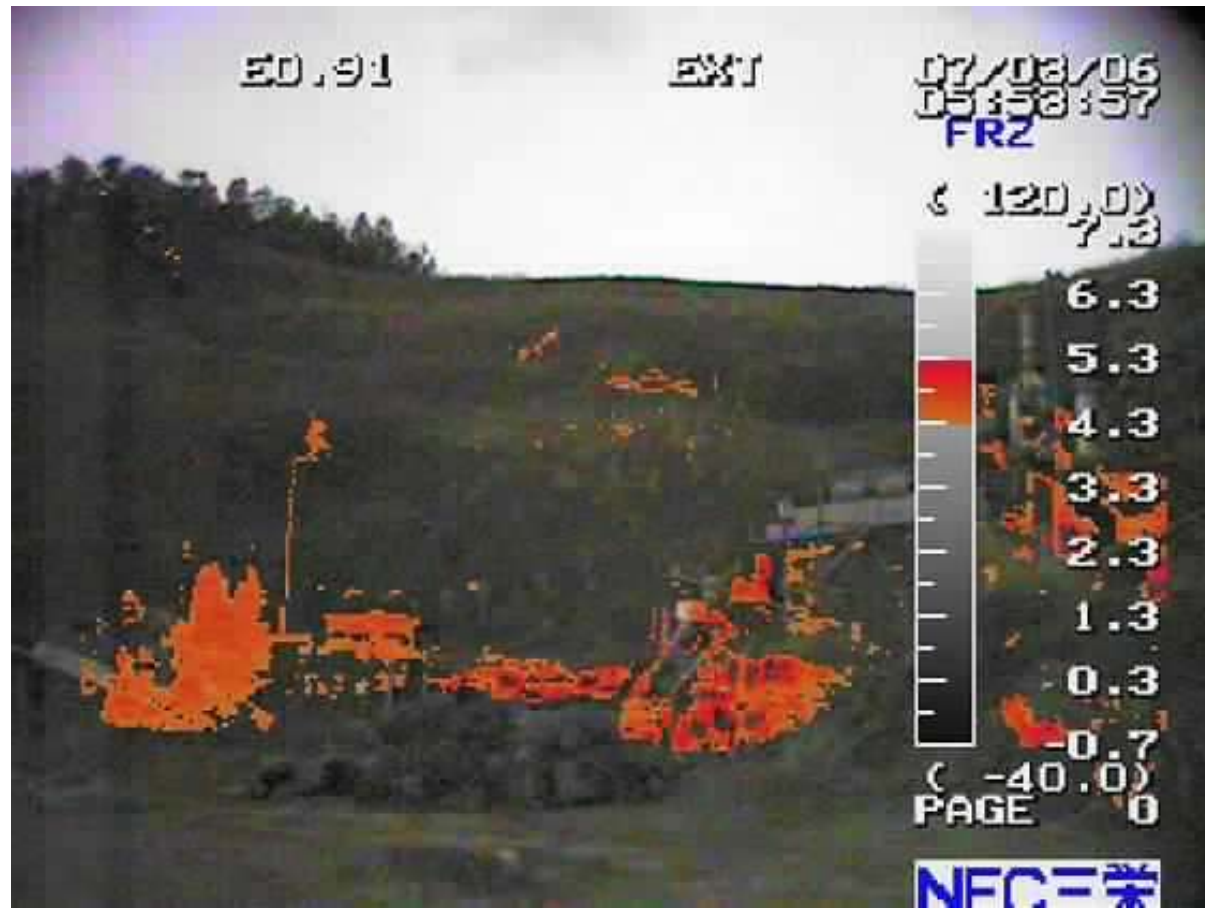
図 3-2-18 撮影位置① 温度分布

各地点の代表画像について温度分布を解析した。図 3-2-18~25 に解析結果を示す。

サーモグラフィカメラによる熱画像の一部で浅層温度測定結果とほぼ一致する箇所を検出している。それぞれの調査時期の時間的ズレがあっても、両調査の結果が一致する高温部は、恒常的に周辺部より温度が高い傾向にあるものと考えられる。
