現況沢水水路 構造調査結果

## 廃棄物地表面における発生ガス及び環境大気調査結果

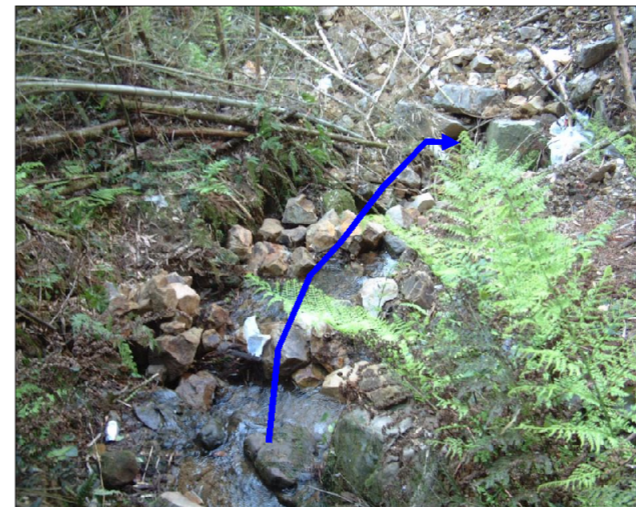
⑦ 上流沢部状況 H16.6撮影

**【上流部】**  
上流部は明確な開口部はなく、表面水のほとんどは地下浸透している。  
廃棄物層内の流出経路は、旧沢筋部に沿って、混合物層下に存在する土砂・コンクリートガラ主体層を通過して、下流部に流下しているものと推定される。  
(トレーサー調査の結果  
流下距離 270mで到達時間約280分を要した)

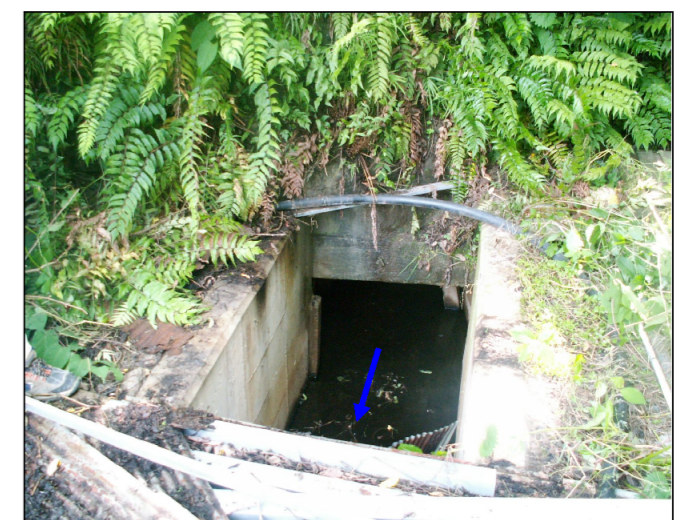
⑩ 下流部排水路状況 H19.6撮影

**【下流部】**  
下流部は、旧沢筋に設置された排水路により流出されている。  
(下流 約30mはプレハブ排水路構造 1.0×0.6m)  
この間は、上面をコンクリート梁材を利用した暗渠構造となっている。
