第1章 事案の概要と経緯

第1節 事案の概要

岐阜市北部地区産業廃棄物不法投棄事案(以下「本事案」という。)

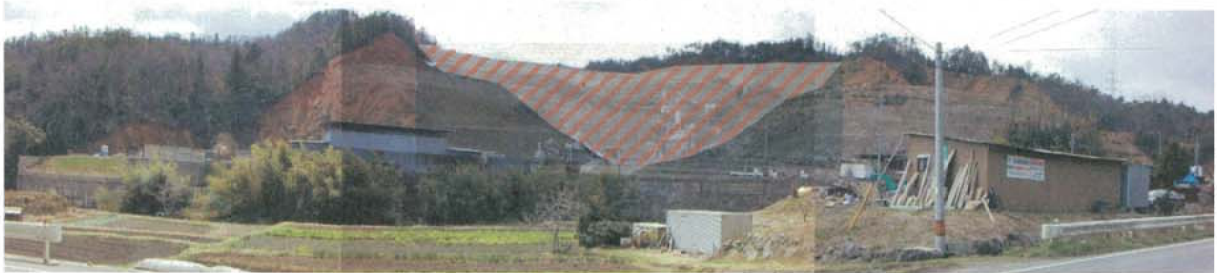
平成16年9月から平成17年4月にかけて実施した産業廃棄物不法投棄現場汚染状況等詳細調査(以下「詳細調査」という。)結果から、不適正に処理された廃棄物は、約90,000m³に及ぶ現場内に最大で高さ約50mの規模で埋め立てられ、土砂を含む廃棄物等の総量はおよそ1,248,000m³で、このうち搬入された廃棄物の量はおよそ753,000m³に及ぶことが判明した。

〈現場を北東より望む(斜線部が土砂を含む廃棄物等が埋め立てられた位置)〉

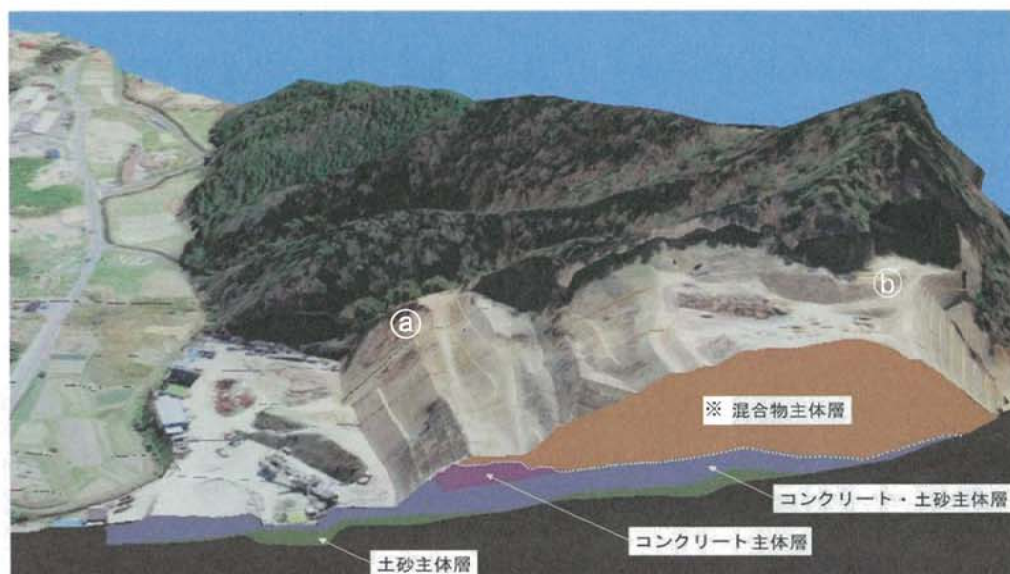
〈埋め立てられた廃棄物の状況(断面イメージ図)〉

※混合物主体層：

混合廃棄物を主体として、一部の「埋め立てられた廃棄物」に含まれない土砂(覆土)から構成される層。

コンクリート・土砂主体層、コンクリート主体層、土砂主体層のそれぞれは、「埋め立てられた廃棄物」に含まれない土砂と、混合廃棄物のコンクリートがらから構成され、その割合が異なる。

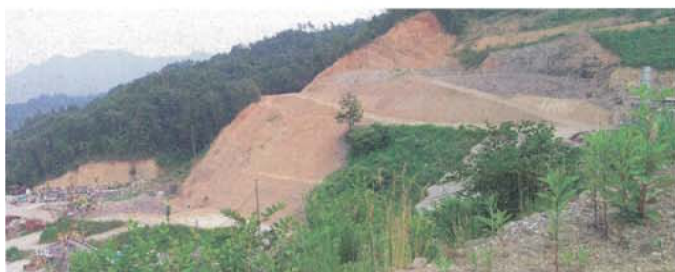
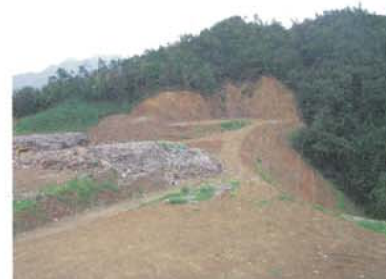
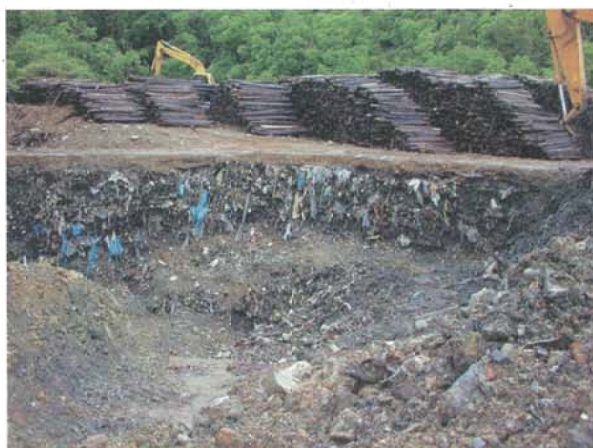
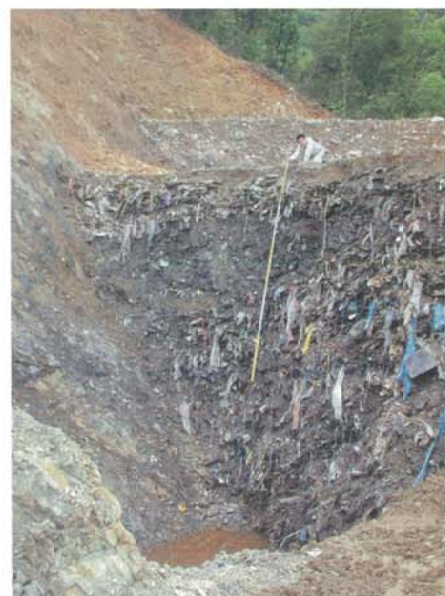
〈埋め立てられた廃棄物の状況〉

(上段左：覆土外観(イメージ図①付近)、上段右：覆土外観(イメージ図②付近))

(下段左、下段右ともに覆土下状況)
