第5章 支障除去対策の実施

第1節 特定支障除去等事業の実施

1 本事案における対策の概要

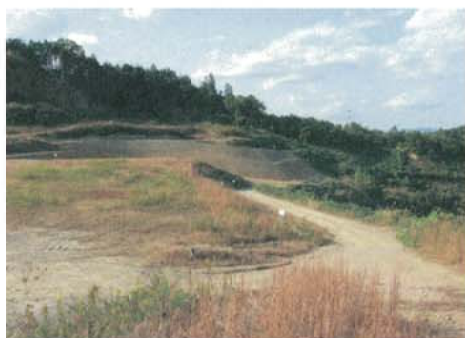
陥没の危険がある燃焼区域及びその周辺を避け、工事車両を最上部に進入させるために仮設道路を整備した。

〈仮設道路(東からの眺望)〉

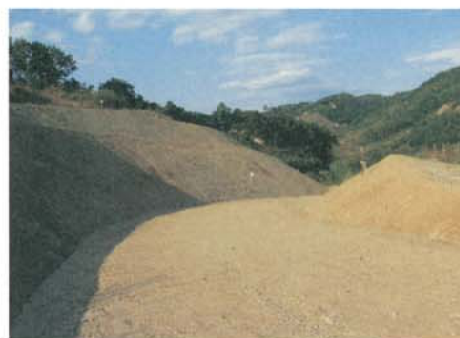
〈仮設道路(道路から北への眺望)〉

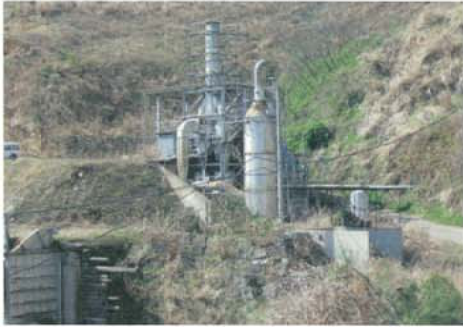
現場には、善商が設置した焼却炉があったが、本体工事を実施するにあたり支障となったため、解体した。

〈焼却炉〉

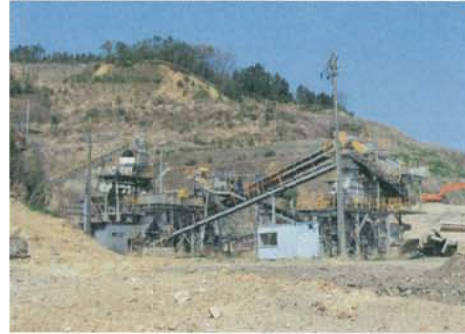
なお、善商が碎石を粒径ごとに選別するために設置した分級施設(トロンメル)についても、同じく支障となったため、解体し、公売により売却した。

〈トロンメル〉

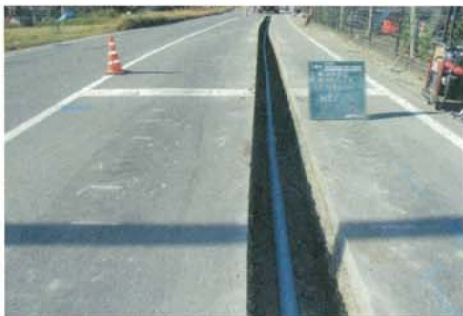
工事に必要となる仮設の給水管・排水管を整備した。

〈設置状況〉

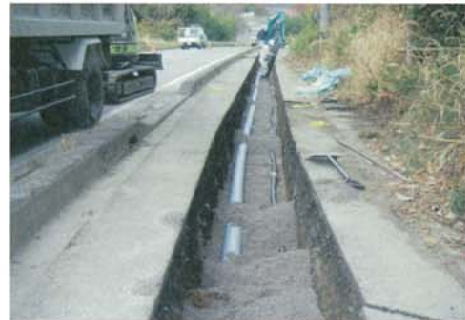
〈埋設状況〉

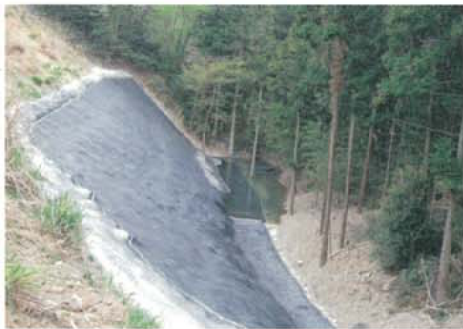
現場上流からの雨水等をせき止め、廃棄物層に浸透させないようにするため、上流部止水壁を設置した。

〈上流部止水壁設置直後の状況〉

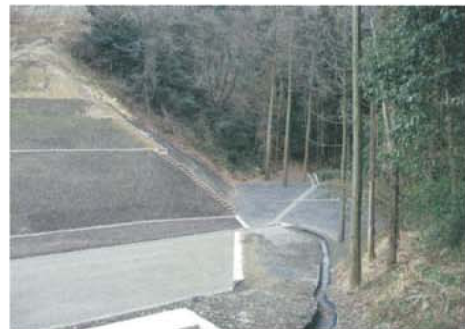
〈事業完了時の状況〉

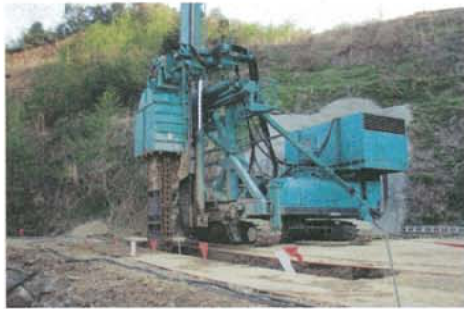
注水消火等によって廃棄物層内に浸透した浸出汚濁水を下流側でせき止めるため、TRD工法(※)により、その場で土とセメントを攪拌して築造した地中壁(ソイルセメント壁)を設置した。

Trench cutting & Re-mixing Deep wall method。地盤に対して垂直方向に挿入したチェーンソー型のカッターを、水平に移動させながら、溝状の掘削とセメント等の固化液の注入、原位での土との混合・攪拌を同時に行うことにより、地中に連続した壁を造成する工法。

〈TRD施工状況〉

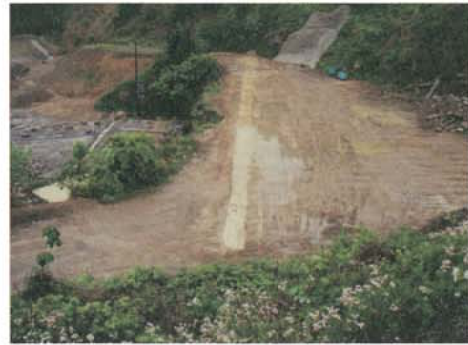
〈下流部止水壁施工終了時の状況〉

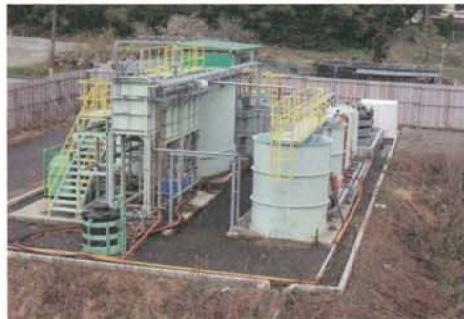
下流部止水壁でせき止めた浸出汚濁水を処理するため、浸出汚濁水処理設備を設置した。なお、注水消火時は、大量の水が必要であり、消火によって発生した浸出汚濁水を処理するため、処理能力が大きい仮設の水処理設備で対応した。

〈水処理設備〉

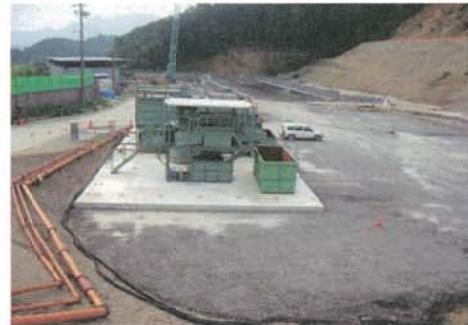
〈仮設の水処理設備〉

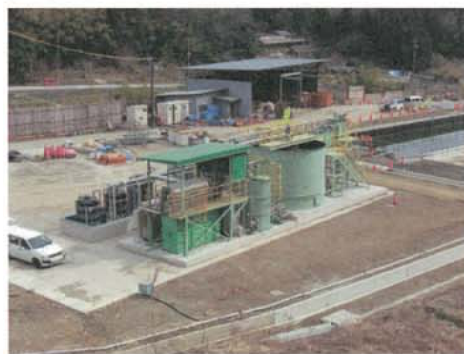
また、場外に設置していた浸出汚濁水処理設備は、掘削・選別終了後に選別施設を撤去した後、場内の整形材ストックヤードの跡地に移設した。

〈移設した水処理設備〉

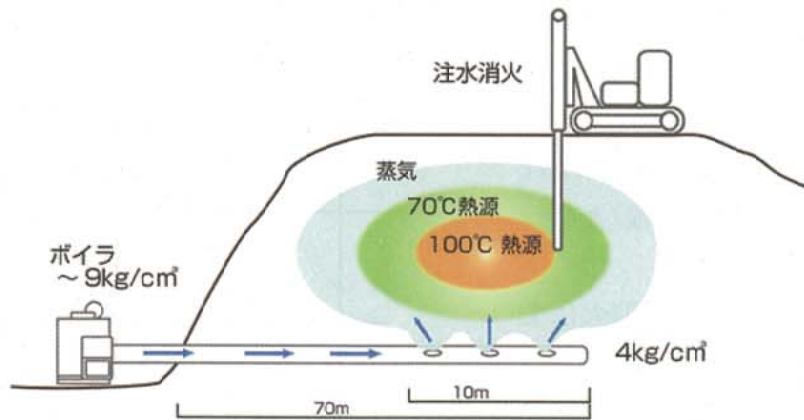
注水作業は、高温部への注水によるガスや水蒸気の噴出を避けるため、燃焼区域の低温部から始め、徐々に高温部に移動する方法で実施した。

〈消火概念図〉

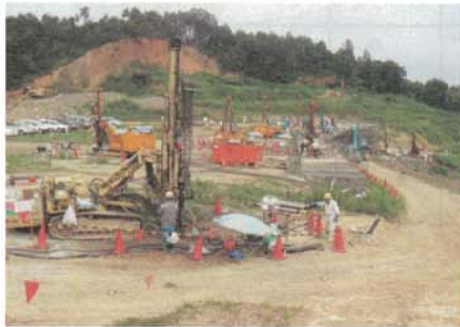
平成21年8月から13台の削孔機械により975箇所を削孔し、約3カ月間で、順次、

〈注水消火状況全景〉

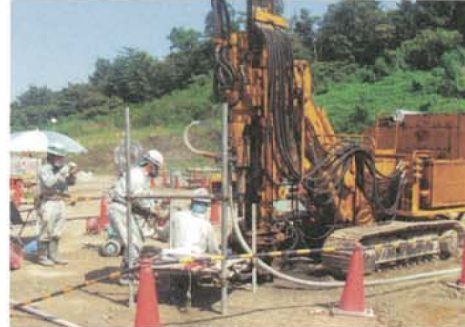
〈注水状況〉

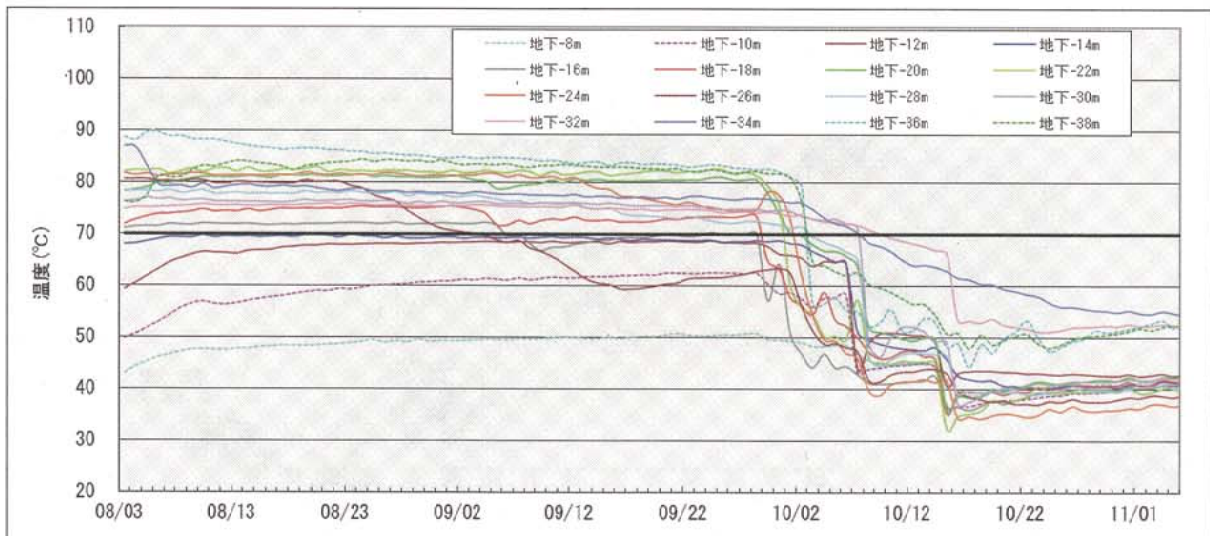
注水によって、目標温度の70℃をすべて下廻ったが、廃棄物層内は熱がこもった状況で、一部の観測孔では温度が再上昇する状況が確認されたため、温度状況の変化を確認しながら再度注水し、常に70℃以下を保つようにした。

〈廃棄物層内での平成21年8月～11月の温度状況の推移〉

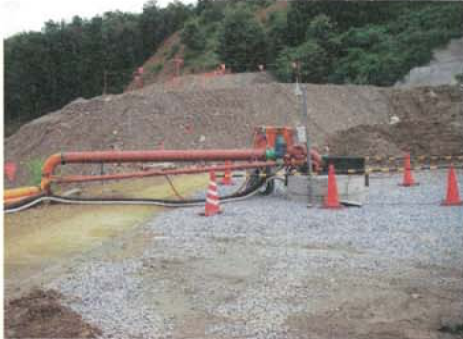
下流部止水壁でせき止められた水を汲み上げるための井戸と揚水ポンプを設置した。現場では、フロート制御により一定程度の水が溜まった時に自動でポンプアップした。

〈揚水井戸(外観)〉

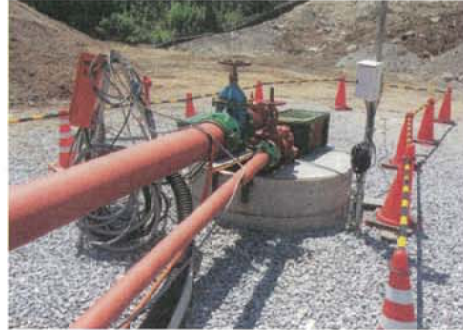
〈揚水井戸(上部)〉

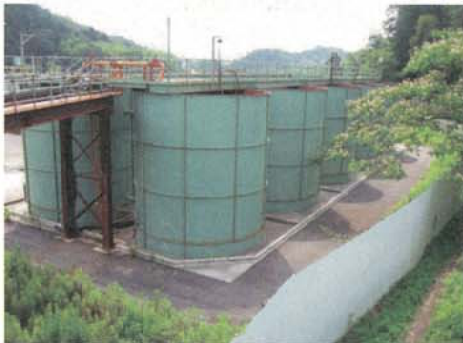
汲み上げた浸出汚濁水はいったん沈砂槽に溜めおくことにより、水量と水質を平準化した後、水処理設備に送った。

〈沈砂槽(外観)〉

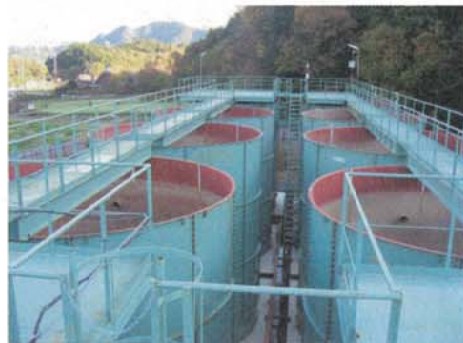
〈沈砂槽(上部)〉

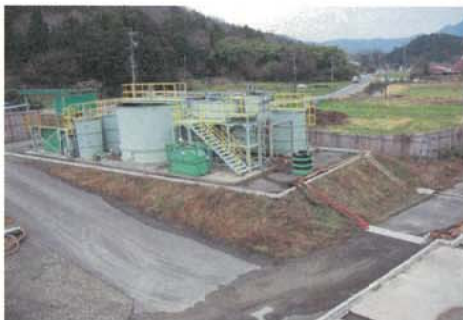
ダイオキシン類の大部分は水中で浮遊している微粒子に附着して存在するといわれているため、その微粒子を除去するため、浸出汚濁水に凝集剤(ポリ塩化アルミニウム)等の薬剤を添加して沈殿させ、ろ過処理した。

〈水処理設備(全景)〉

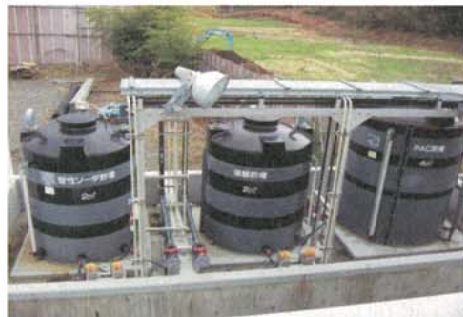
〈薬剤貯留槽〉

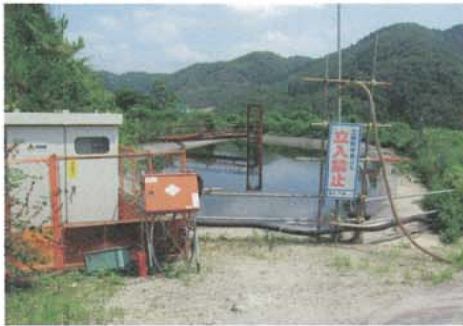
なお、排水する時間帯に制限(午後の夕刻前と深夜のみ可能)があったことから、ここで一時的に水を溜めておくために処理水貯留池を設置した。

〈処理水貯留池〉

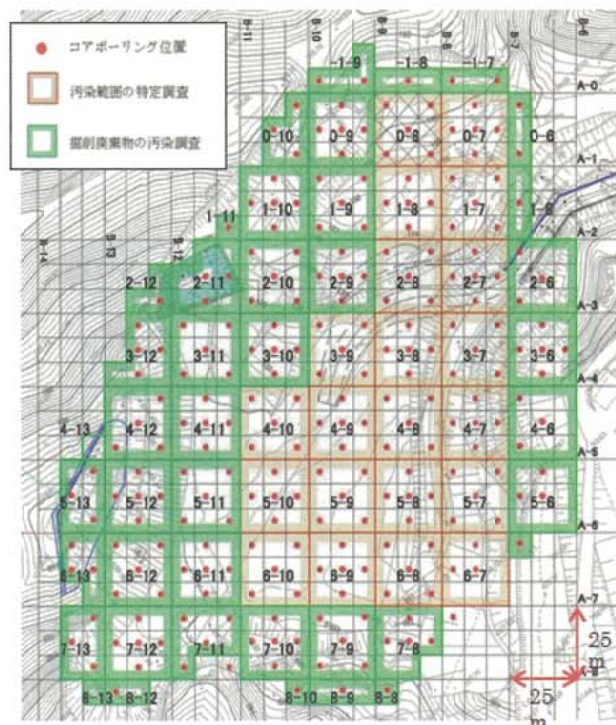
あらかじめ掘削範囲を確定するための「掘削前調査範囲(橙)」と、掘削直前に安全を確認し、掘削する「掘削時調査範囲(緑)」に分けて調査を実施した。

〈調査範囲〉

「掘削前調査範囲(橙)」では、標高88mから140mにわたって528ロットについて調査を実施することになった。その結果、評価基準とした1ng-TEQ/gを超えるものが確認されたのは、3ロットであった。

「掘削時調査範囲(緑)」では、掘削範囲を確定した結果、掘削対象となる396ロットについて調査を実施することとなったが、その全てにおいて評価基準とした1ng-TEQ/gを超えるものはなかった。

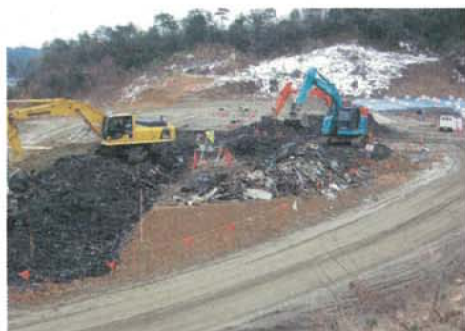
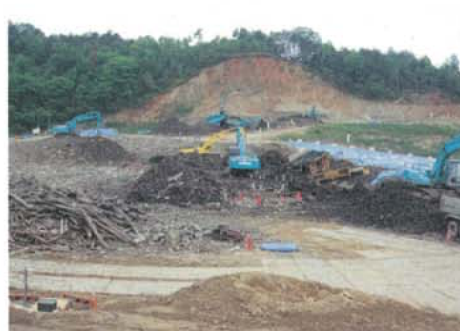
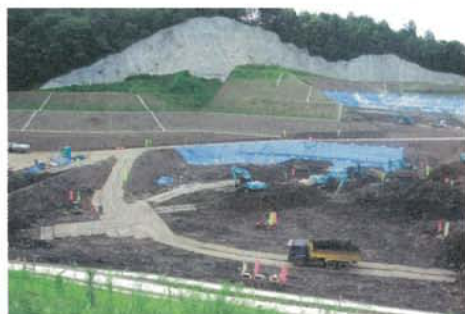
平成22年1月から開始した廃棄物の掘削作業は、平成24年9月まで継続して実施し、最終的に掘削量は367,760m³となった。

〈掘削状況(平成22年2月)〉

〈掘削状況(平成22年5月)〉

〈掘削状況(平成23年7月)〉

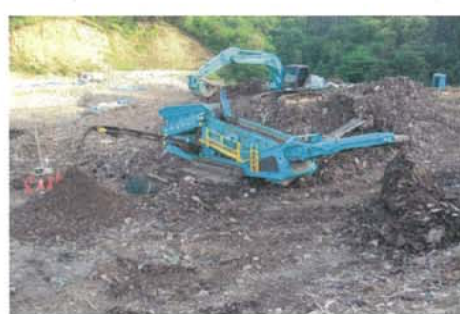
なお、事前に実施したダイオキシン類の分析結果が評価基準とした1ng-TEQ/g以下であった廃棄物は、掘削後にまず粗選別し、300mm以上と300mm未満の粒径に選別した。ここで選別された300mm以上の粒径の廃棄物は、掘削機械(バックホウ)に取り付けた底が網目になったバケツ(スケルトンバケツ)での選別により可燃物と土砂等不燃物に分類し、可燃物は場外に搬出処分するものとした。

〈粗選別状況〉

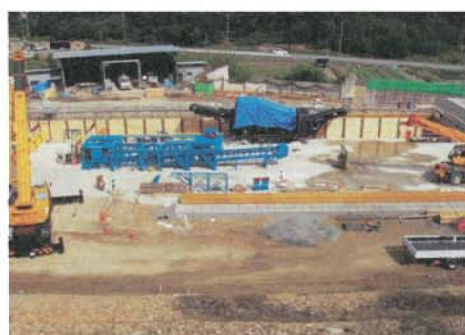
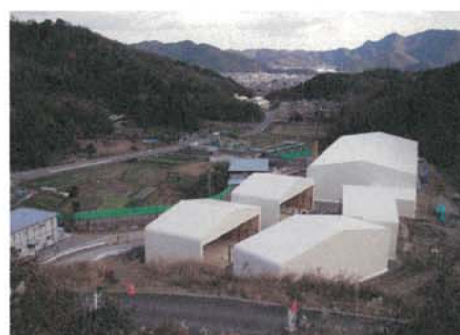
選別施設及び関連施設は、作業ヤードが狭隘(きょうあい)であること等の制約から、現場最下部の洪水調整池に蓋をして、その上に設置した。

〈選別施設設置状況〉

〈選別施設全景〉

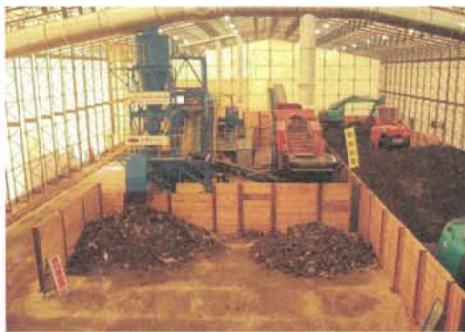
〈選別機械状況〉

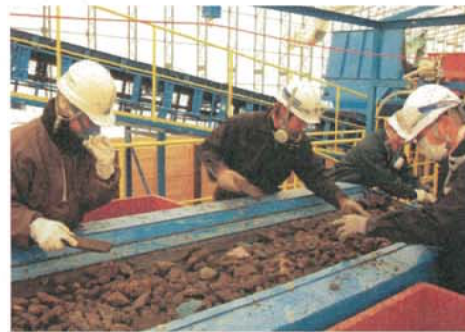
このうち 25～130mm の粒径の廃棄物は、選別精度を確保するために風力・磁力・手選別によってより細かく可燃物・金属類・土砂等不燃物に選別した。

〈手選別状況〉

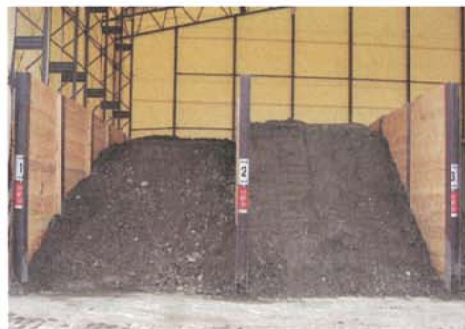
選別後の土砂等不燃物の仮置き場所として、整形材ストックヤードを設置した。土砂等不燃物は、整形材ストックヤードで、再度、100㎡ (1区画)ごとにダイオキシソ類を分析し、整形材としての利用の可否(評価基準とした1ng-TEQ/g以下)を確認した。利用の可否が確認できるまでには、概ね1週間程度を要したことから、1日当り3区画を使用して8日分を仮置きできるようにするため、24区画を整備した。

土砂等不燃物は、ダイオキシソ類の検査後に整形材ストックヤードから搬出して整形材として利用し、空いたスペースには当日選別した土砂等不燃物を仮置きすることをローテーションで繰り返した。

〈整形材ストックヤード〉

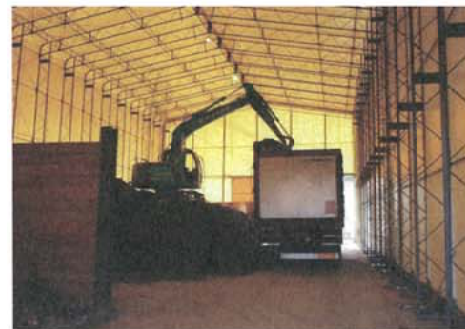
搬出物ストックヤードは、選別後の可燃物及び金属類が搬出されるまでの間の仮置き場所として設置した。

〈搬出物ストックヤード〉

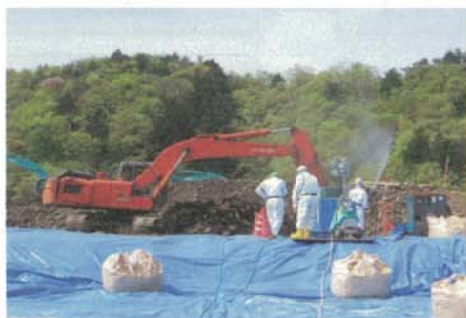
汚染廃棄物に対しては、ダイオキシソ類ばく露防止対策として防護服・防護具を着

用して掘削作業にあたり、掘削後は選別せず、直ちに二重のフレコンバッグに梱包した。

〈汚染廃棄物掘削状況〉

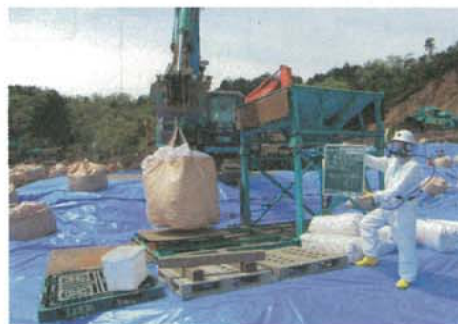
〈汚染廃棄物梱包状況〉

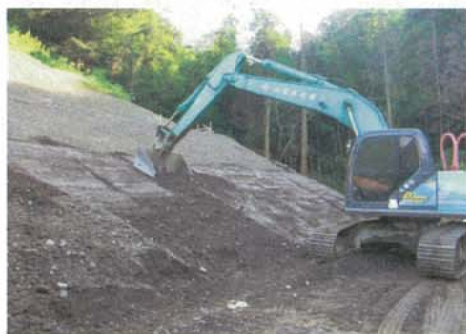
選別された廃棄物のうち、整形材として利用できるものと評価した土砂等不燃物は、現場において法面整形の覆土及び盛土の材料として利用した。

〈法面の覆土状況〉

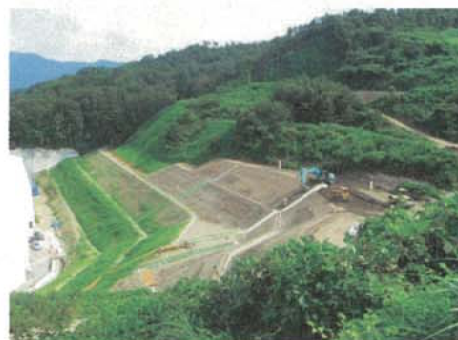
〈盛土状況〉

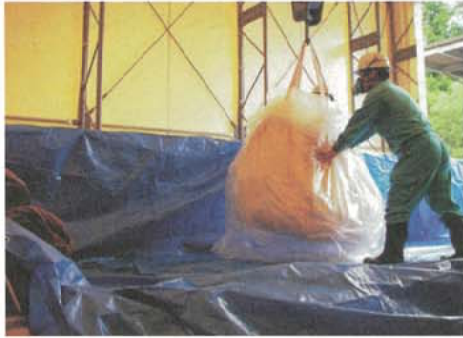
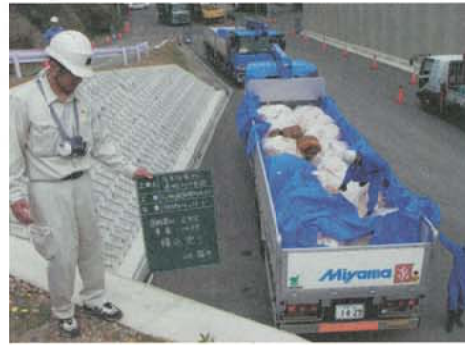
また、汚染廃棄物は、二重のフレコンバッグ梱包を、さらにシートで覆って場外に搬出し、産業廃棄物処理施設において、特別管理産業廃棄物に準じて、適正に処分した。

〈汚染廃棄物積込状況〉

〈汚染廃棄物運搬状況〉

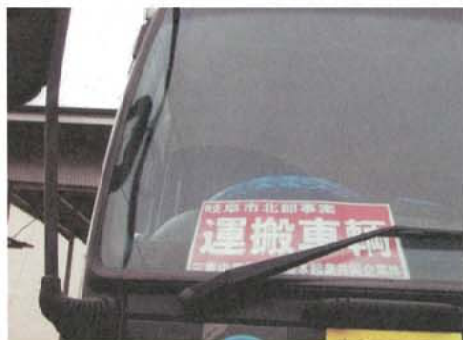
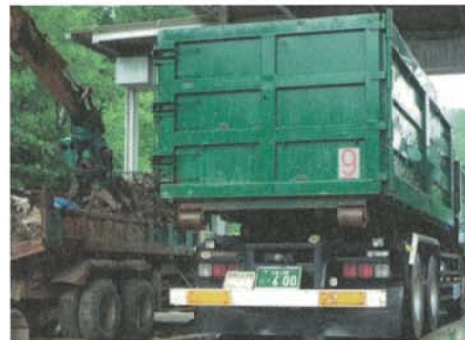
廃棄物の運搬にあたっては、市の事業による運搬車両であることを明確にするため、前面には本現場からの廃棄物運搬車両である標示を、後面にも簡単な番号を標示することで、地元住民にも一目でわかるように配慮した。

〈運搬車両前面標示〉

〈運搬車両後面標示〉

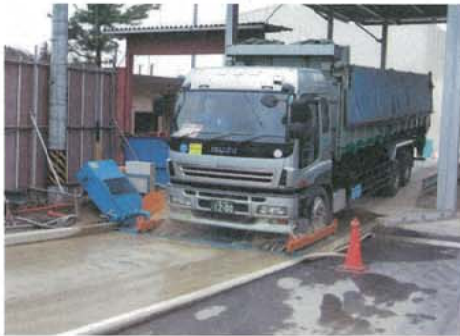
廃棄物を積み込んだ車両は、重量を計った後、電子 manifests を発行し、現場を出る際にタイヤ洗浄をしてから、産業廃棄物処理施設まで廃棄物を運搬した。

〈タイヤ洗浄状況〉

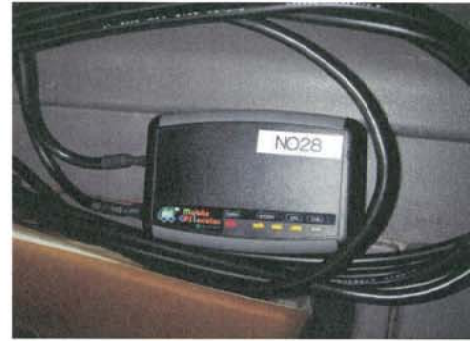
また、全ての車両にGPS(※)を搭載し、位置情報を常に把握・記録することによって走行の軌跡を明確にし、第二の不法投棄の防止を図った。

さらに、搭載したGPSにより、運搬車両の行路を常に把握・記録し、産業廃棄物処理過程の透明性(トレーサビリティ)を確保した。

〈GPSユニット〉

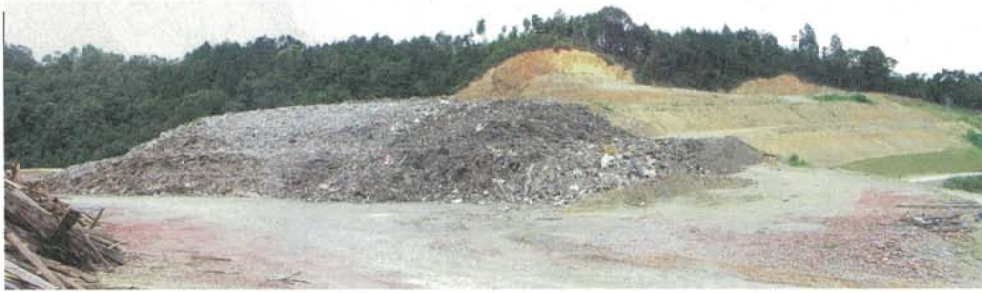
〈事業発覚当初の最上部の状況(平成16年7月)〉

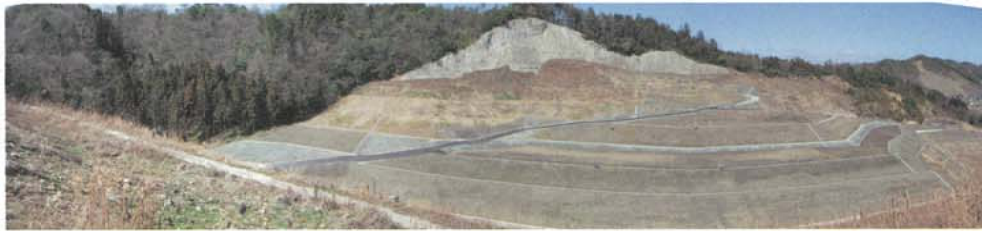
廃棄物の撤去により、谷筋が復活し、現場奥の沢水が自然流下する形態ができあがった。また、掘削した法面や既存の急峻な法面の安定化を図った。

〈事業完了後の最上部の状況(平成25年3月)〉

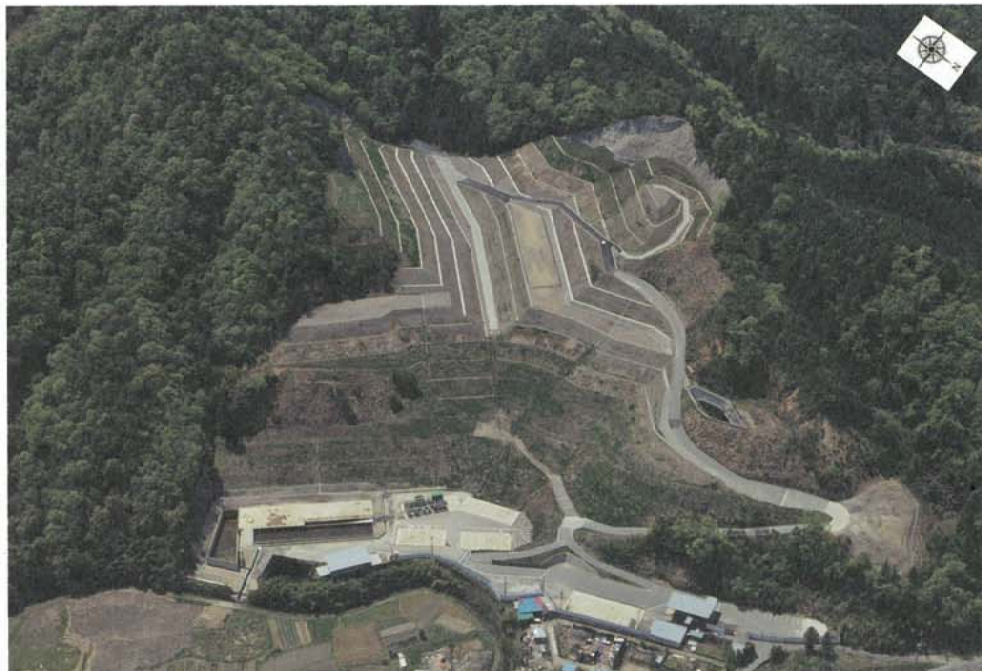
〈事業完了後の上空からの全景(平成25年4月)〉

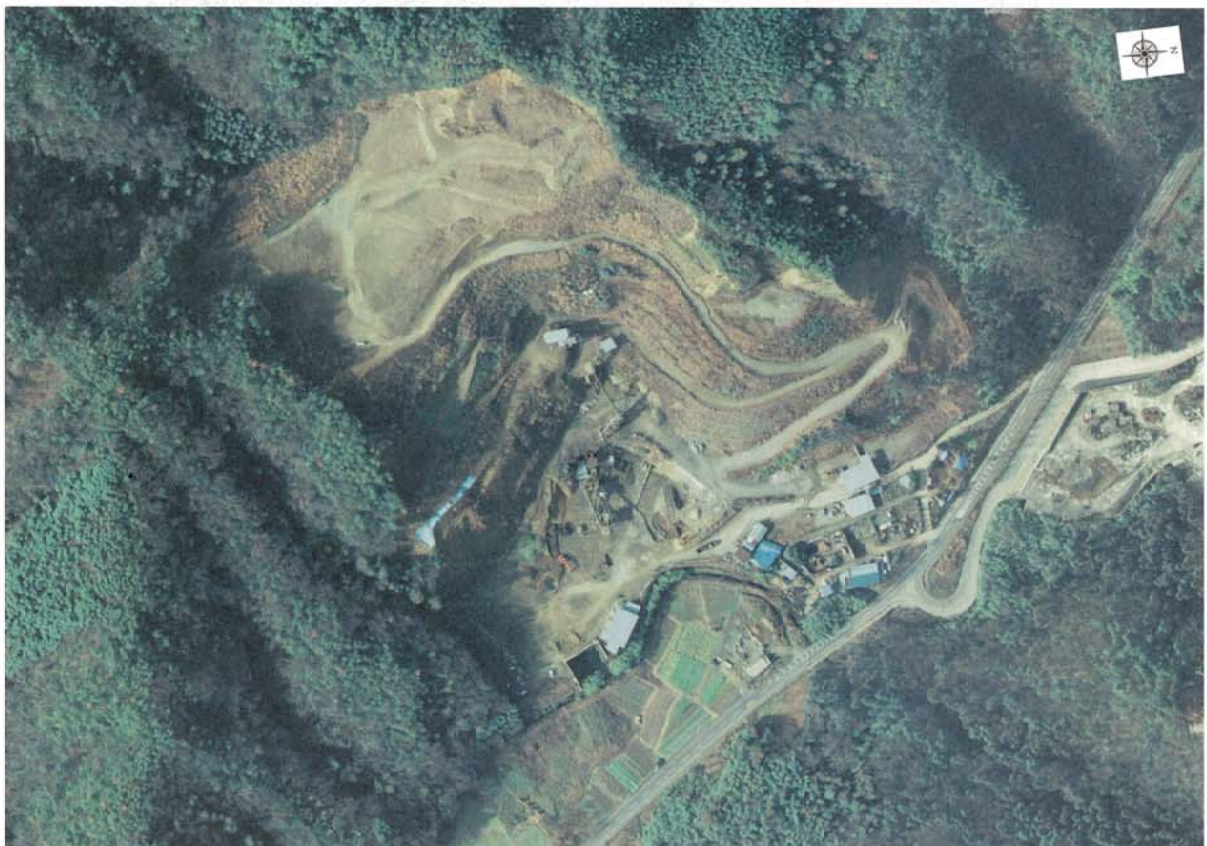
〈事業着手前の平面図と航空写真(平成20年1月)〉

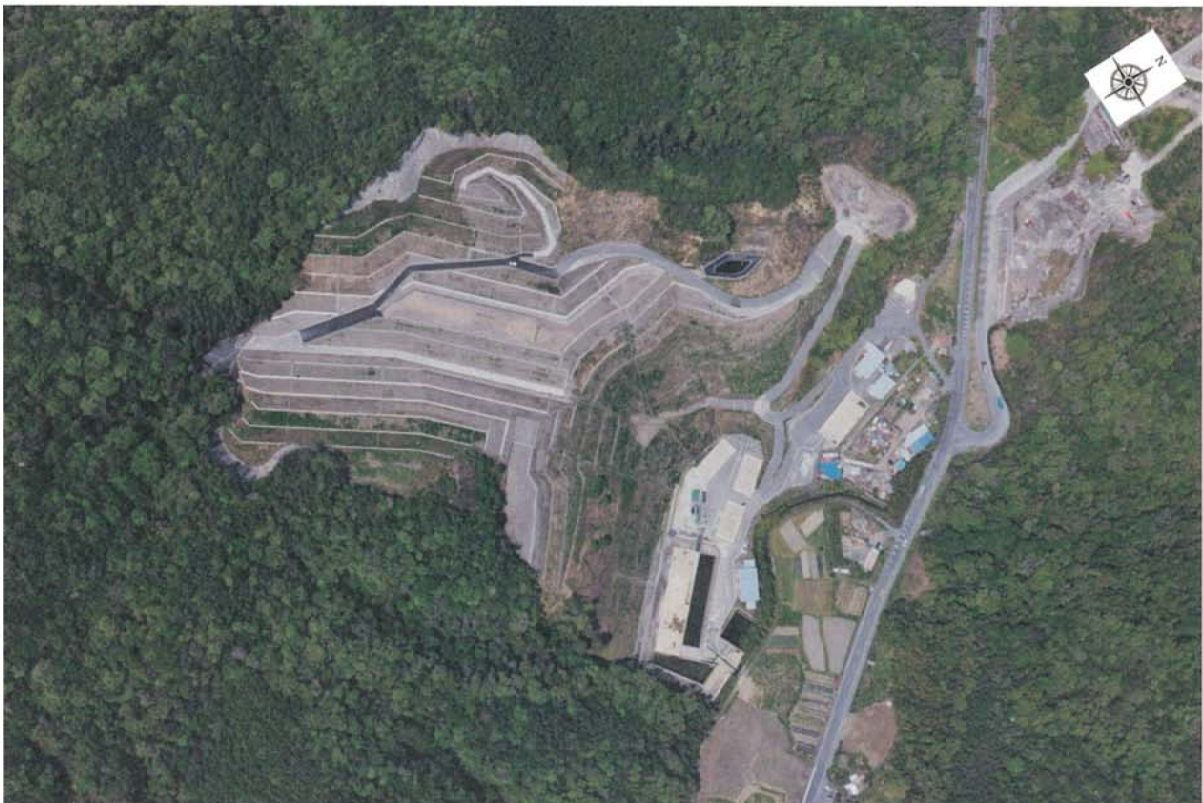
〈事業完了時の平面図と航空写真(平成25年4月)〉
