<u>場外モニタリング</u> 調査速報について

場外モニタリング調査速報

調 査 名 産業廃棄物不法投棄現場周辺ボーリング・モニタリング調査業務委託 ボーリングNo. 事業・工事名 ボーリング名 調査位置 G W - 1 岐阜県岐阜市椿洞地内 北 発 注 機 関 岐阜市 調査期間 平成 16年 9月 3日 ~ 16年 3月 31日 東 調査業者名 大日コンサルタント株式会社 主任技師 電話(058-271-2501) 並沢竜夫 コア 選定者 本多健一 孔口標高 コーンブーリー オイルフィード50m堀 総掘進長 4.00m ディーゼル7.5HPs ポンプ単筒連動ピストン式30 以/min 原位置試験試料採取室掘 標標層深柱 土 色 相 相 記 標準貫入試験 深試験名深試採験および結果料取の 水 淀 10cmごとの 打 撃 質 対対 打擊回数回 尺 高 厚 状 度 X 密棚 図 分調度度 事 (m) 号法 1.30~1.40m, 細砂 1.40~1.60m. 粘土混じり砂礁 1.60m以下、正石連続分布 推定の120~300ma環 (コア長4~10cm×3倍推定) 流向流速 GL-1.75m 流向流速 GL-2.00m 風化岩・砂岩 灰 岩芯まで風化進む 亀製著しく発達 コアは機然、権所に軟質化 亀製面は酸化が進み、黒褐色 3、20mまで打撃にて採扱 3、20m以ト、軟岩Wコアチュー 大変ルクラウンにて掘進 ストレーナー 1.5m ~ 4.0m

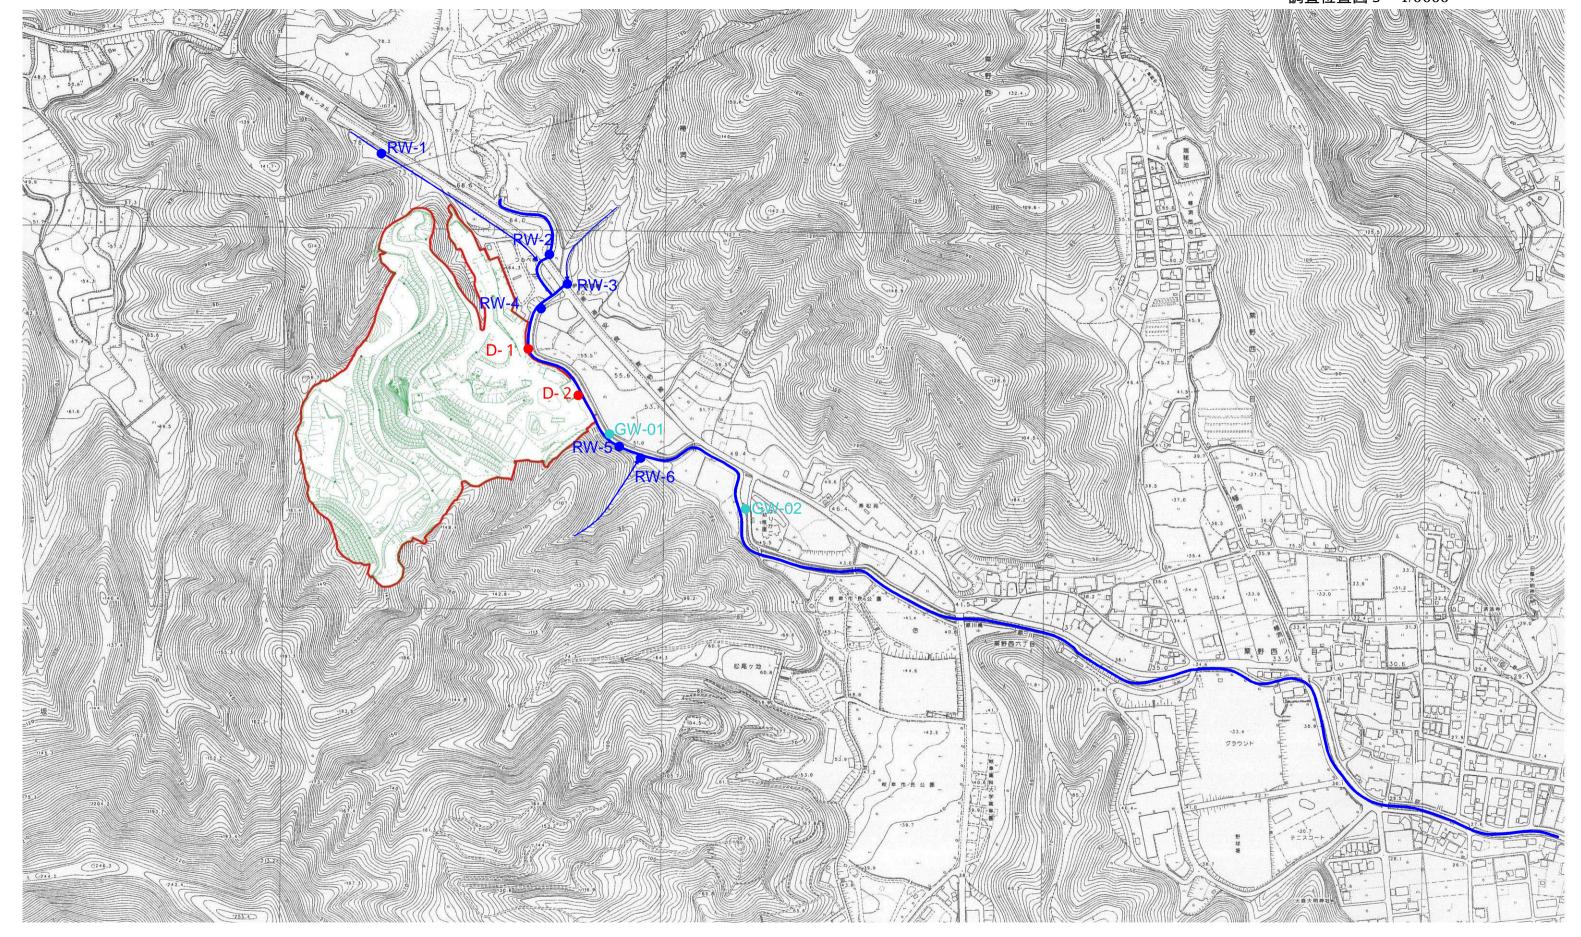
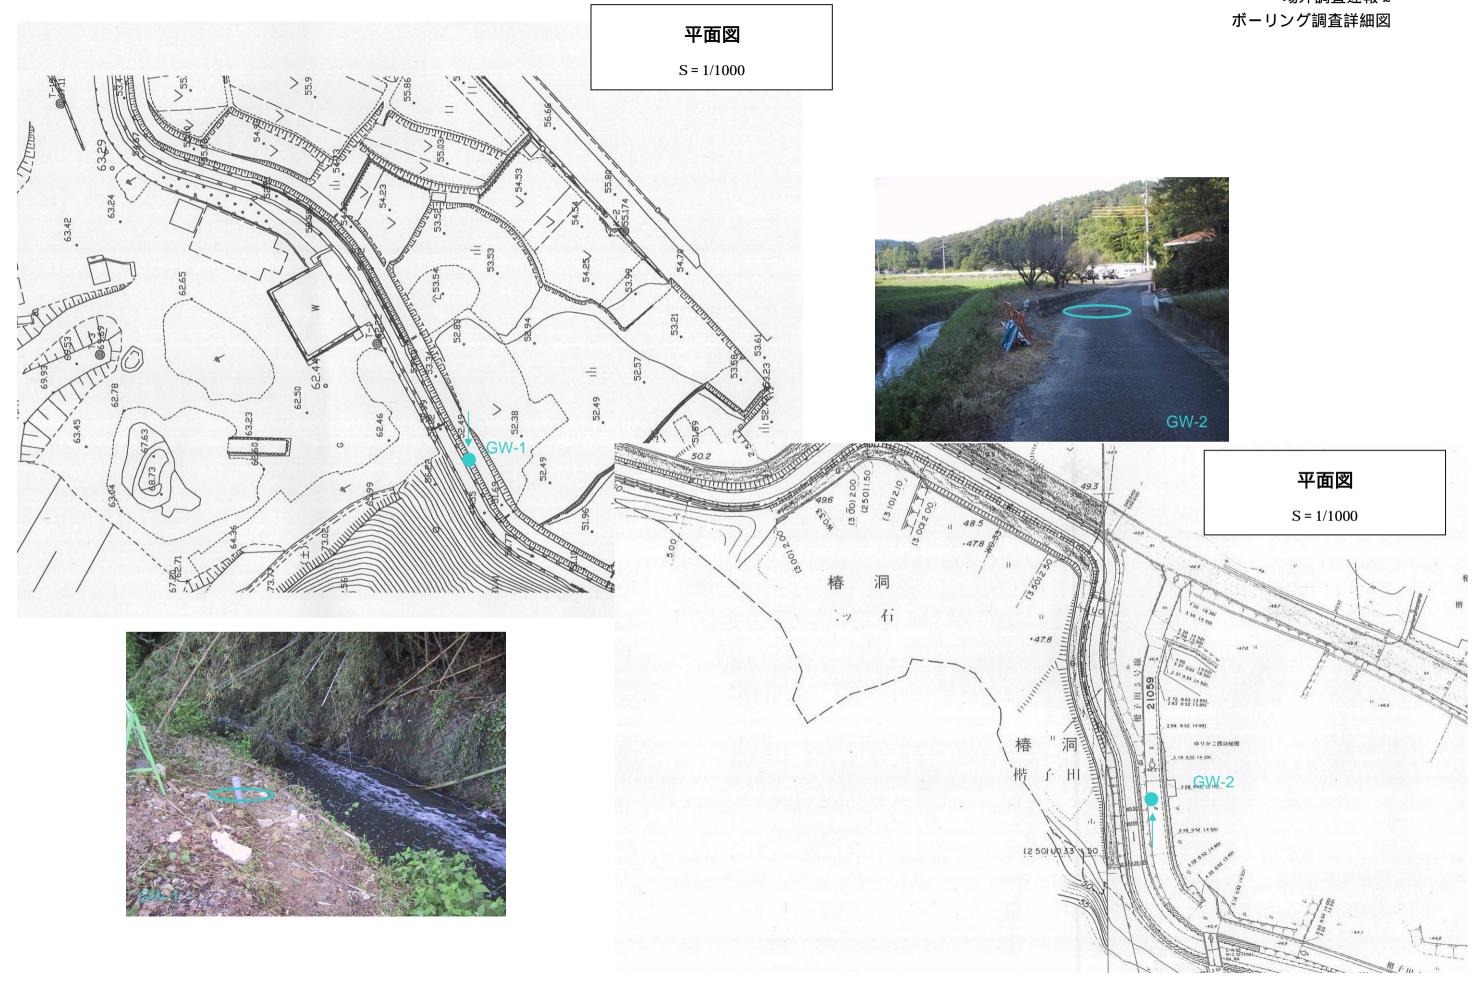
場外調査速報 1 調査位置図 s = 1/5000

地下水観測井戸設置用ボーリング2か所

井戸 番号	井戸位置	地質	地下水
G W-1	不法投棄現場の直近	基盤岩:砂 岩 盛土層:礫混じり土砂 谷底堆積物層:玉石混じり土砂	地下水位:GL-1.5m付近 (標高:50m付近) 帯 水 層:崖錐堆積物層
G W-2	不法投棄現場より約 400m下流、谷筋の中央 付近	基盤岩:砂岩・頁岩 谷底堆積物:粘土質砂礫および 玉石混じり土砂等	地下水位:GL-2.0m付近 (標高:45m付近) 帯水層:谷底堆積物層

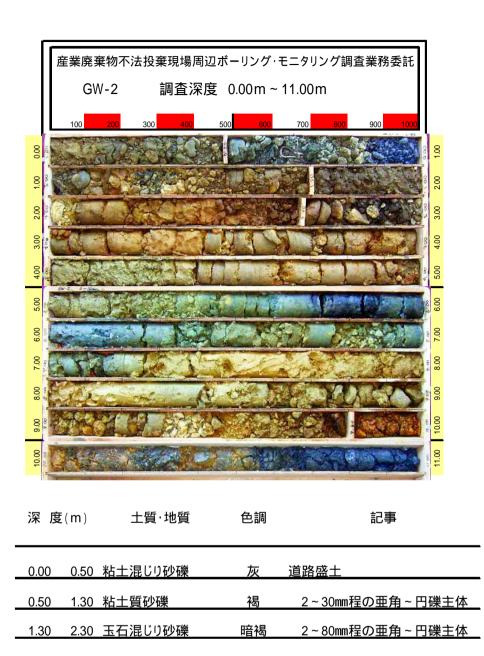
場外調査速報 5 GW-2 ボーリング柱状図

2~30mm程の亜角~円礫主体

マトリックスは細砂~粘土

4.50~5.20m,含水極大

5.80~5.90m,有機質

2.30	9.00	粘土質砂礫	褐~褐灰	<u> 7.25~9.00m , 粘土分多い</u>
9.00	9.80	粘土混じり砂礫	裼	2~40mm程の亜角·亜円礫主体
		171-175-171		
0.00	44.00	되사고 까고 돌고	18 to 18 to	'' '' '' '' '' '' '' '' '' '' '' '' ''
9.80	11.00	風化岩:砂岩:頁岩	<u> </u>	石心よで風化

地点名	孔口標高		ストレーナ区間長						対象帯水層
		GLm			TP.m			m	
GW-2	46.45	1.80	~	11.00	44.65	~	35.45	9.20	粘土質砂礫~粘土混じり 砂礫

GW-2: 善商からの影響の指標となる「全窒素」「イオン濃度」は低い値である。

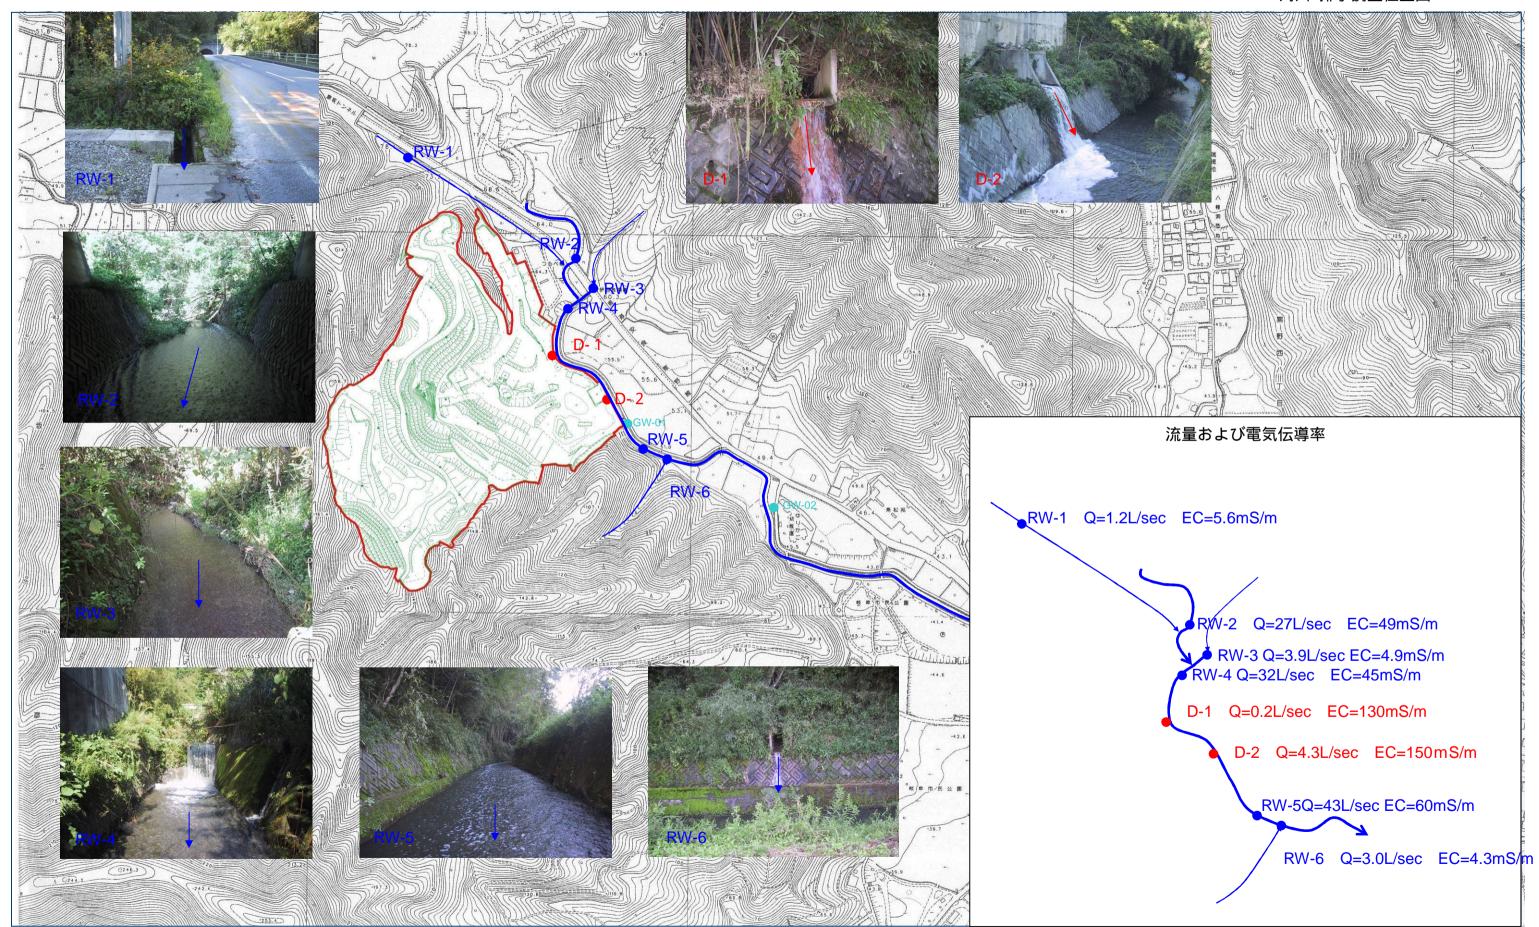
場外調査速報 7 河川·排水調査位置図

原川は上流にある生コン工場、砕石工場等の影響を受け、硫酸、カルシウム等のイオン濃度が高い。善商排水はイオン濃度、窒素、TOCとも高い値である。排水の流量は原川の13%程度である。

河川水	河川水				排水	地下水	
		RW-1	RW-2	RW-3	RW-4	RW-5	RW-6	D-1	D-2	GW-01	GW-02
		彦坂トンネル側溝	県道北側湧水	原川上流部	善商排水合流前	善商排水合流後	善商東側湧水	善商浸出水	善商調整池排水	善商南東側	ゆりかご幼稚園
		2 200 100 100 100 100 100 100 100 100 10		7507-1	H1-3311-33-H70033	113711371171	1137778333		H 1-3 H 3 H 2 S 1 H 3 S	H131.32141/3	西側
	サンプル採取日時	'04/9/21 9:25	'04/9/21 14:25	'04/9/21 13:50	'04/9/21 11:50	'04/9/21 10:20	'04/9/21 10:25	'04/9/21 11:24	'04/9/21 11:00	'04/9/29 13:20	'04/9/29 13:35
рН	(-)	6.8	7.6	7.1	7.6	7.7	7.1	6.8	7.9	6.2	6.8
TOC	(mg/L)	1未	1.6	1未	1.6	5.8	1未	7.4	43	1.5	1未
T-Cr	(mg/L)	0.02未	0.02未	0.02未	0.02未	0.02未	0.02未	0.02未	0.02未	0.02未	0.02未
SS	(mg/L)	3	5	1未	2	6	1	2	6	12	11
T-N	(mg/L)	0.99	1.1	0.72	1.2	5.5	0.62	4.0	33	7.5	0.33
DO	(mg/L)	8.5	8.5	9.0	9.0	8.5	8.9	7.0	7.2	5.0	2.8
CI-	(mg/L)	4.1	21	3.1	21	37	3.9	86	170	12	2.9
HCO ₃ -	(mg/L)	17	140	20	120	160	15	260	480	38	63
SO ₄ ²⁻	(mg/L)	5.5	120	4.2	100	120	2.4	350	170	23	5.0
Na⁺	(mg/L)	4.0	19	3.8	18	30	3.8	86	130	7.0	8.5

K ⁺	(mg/L)	0.52	6.1	0.62	5.3	9.6	0.42	24	33	2.3	0.79
Ca ²⁺	(mg/L)	7.5	80	6.2	72	85	4.8	200	150	31	14
Mg ²⁺	(mg/L)	1.4	10	1.2	8.5	11	1.1	21	24	4.8	3.6
EC	(mS/m)	5.6	49	4.9	45	60	4.3	130	150	22	11
水温	()	20.5	19.6	20.5	19.7	20.5	20.5	19.8	25.0	19.5	19.5
流量	(L/sec)	1.2	27	3.9	32	43	3.0	0.2	4.3	-	-

TOCおよび全窒素の値に善商の影響が考えられる。

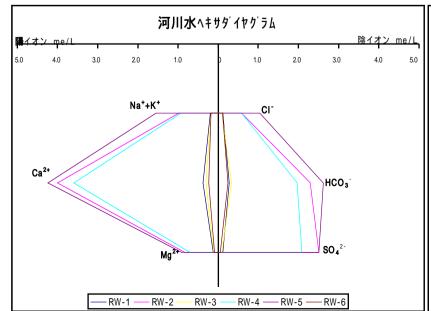
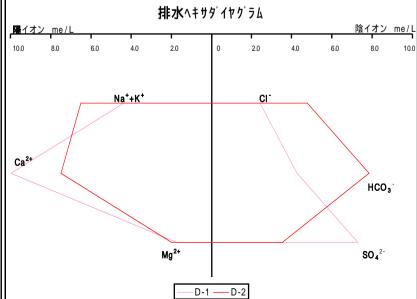
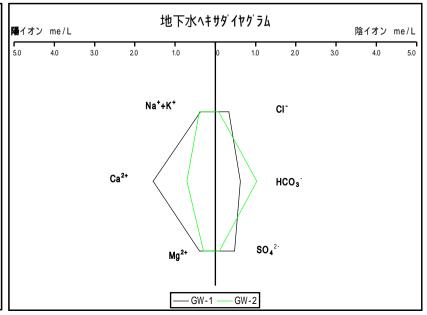
*河川水・地下水と排水のグラフでは、濃度(横軸)のスケールが異なる

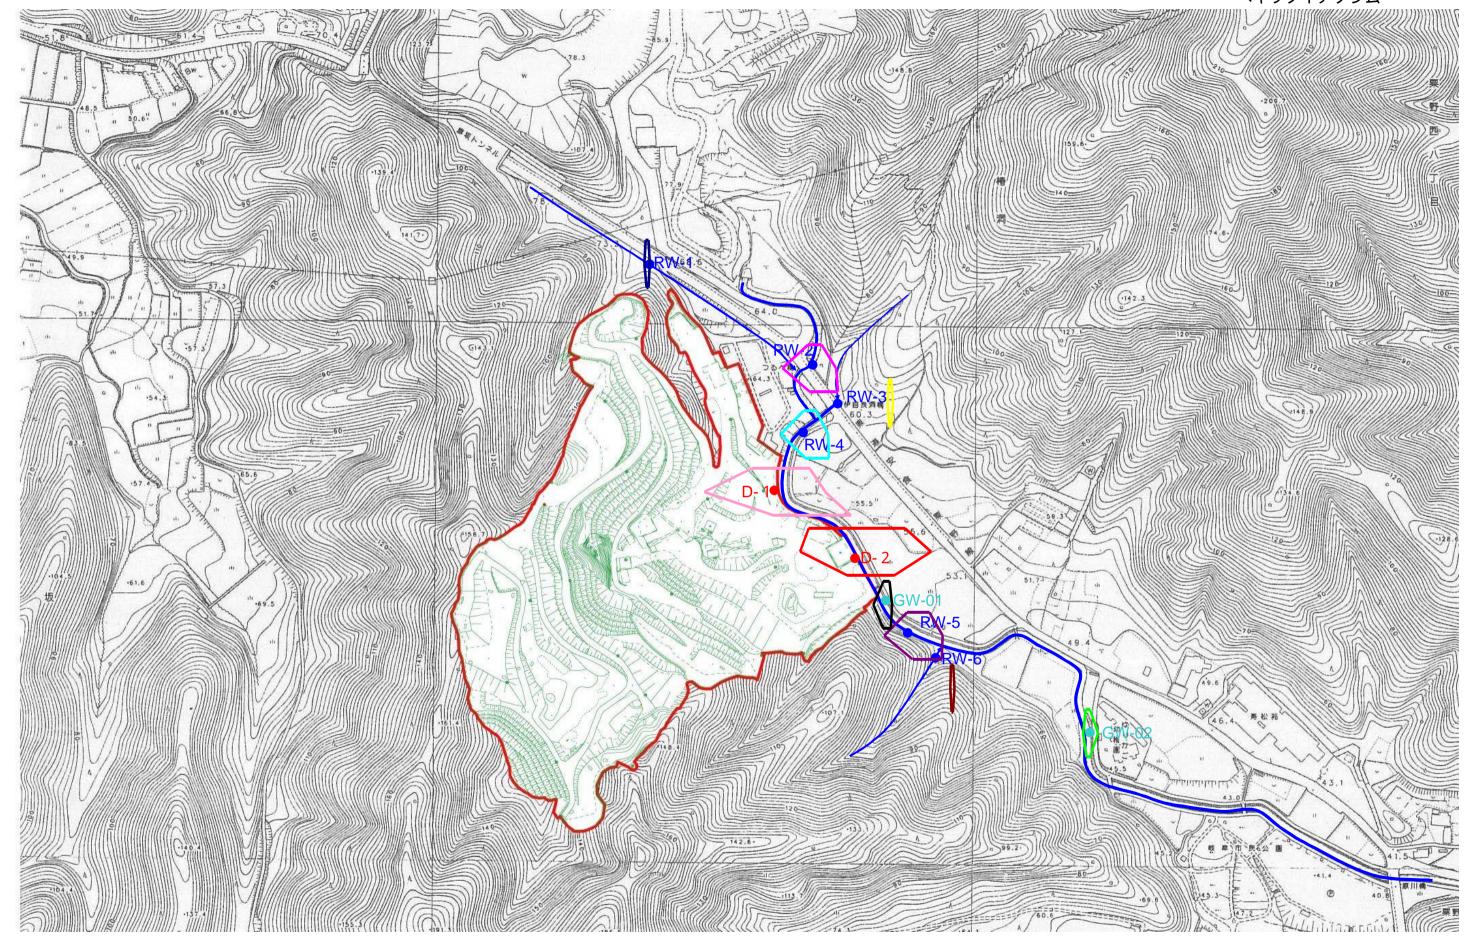
場外調査速報 9 ヘキサダイアグラム

GW-1 とGW-2 を比較すると、GW-1 は全窒素およびイオン濃度が高い

GW-1: 北向きの流向を示したが、全窒素、イオン濃度(特に硫酸イオンとカルシウムイオン)から、善商及び生コン工場の排水の影響を受けていると推察される。
