内部発熱について

産業廃棄物不法投棄について

1. 産業廃棄物不法投棄現場の埋設物内における燃焼（炭化反応）について

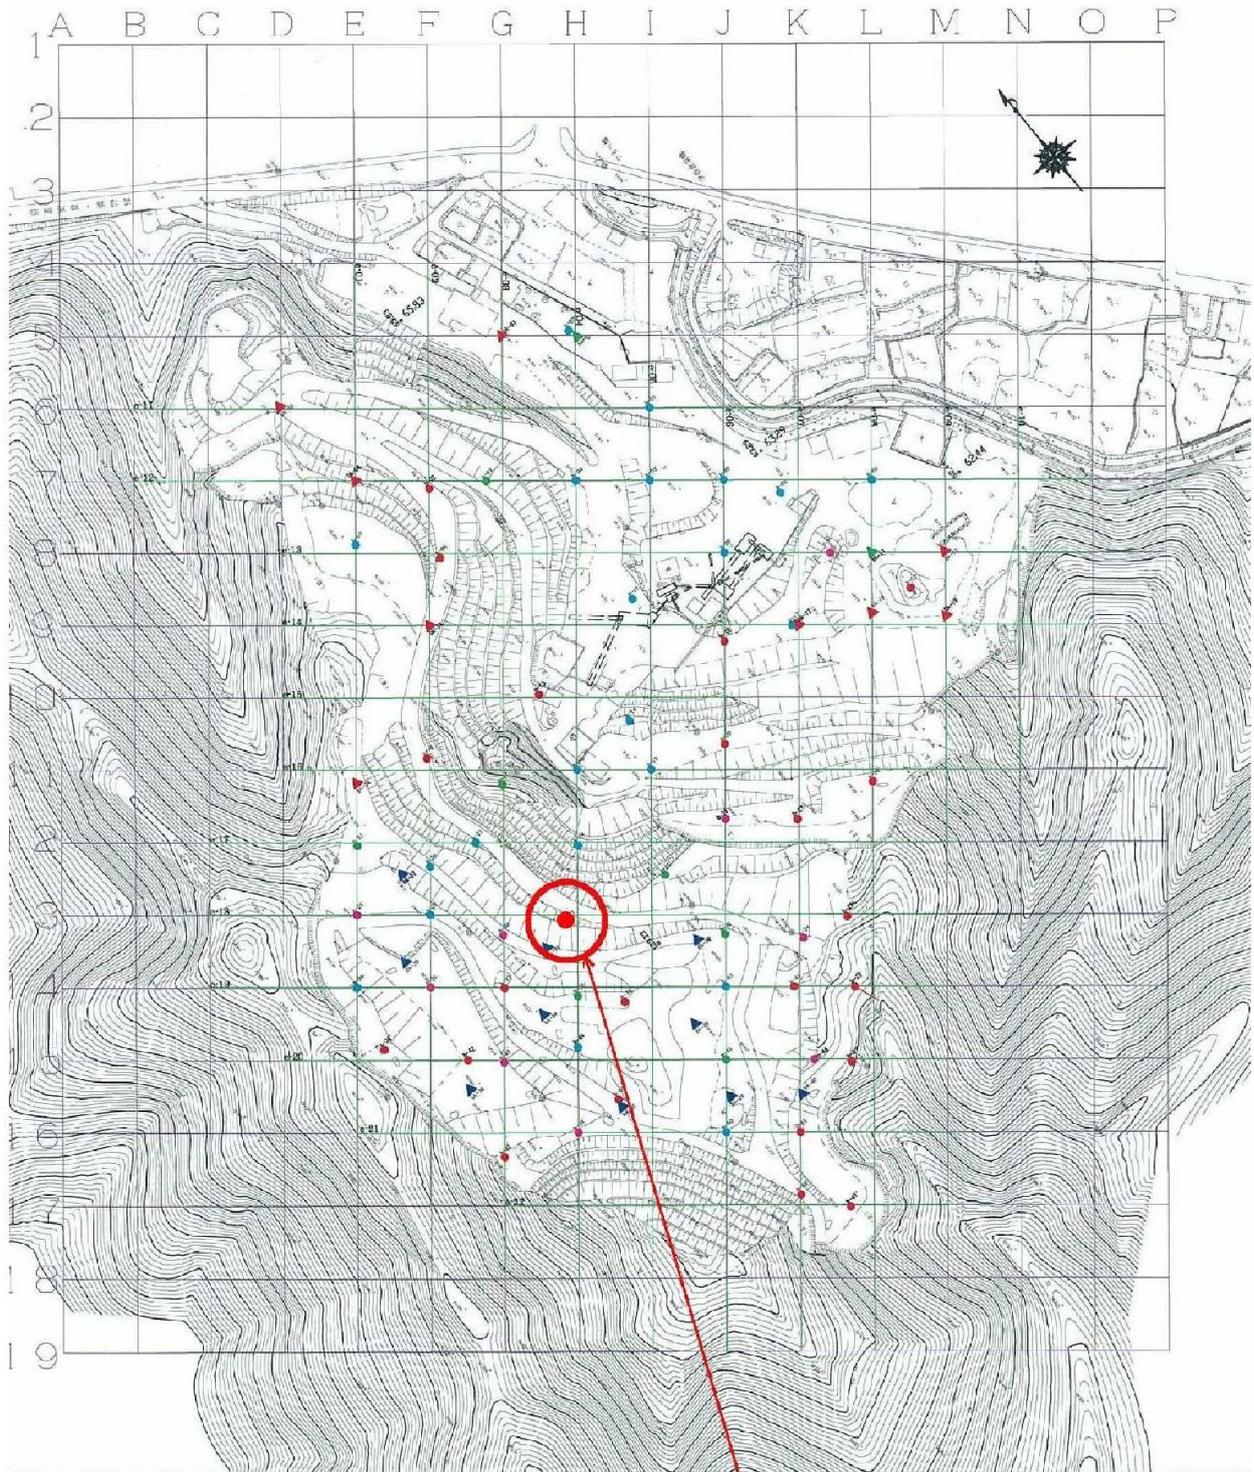
調査位置図

b31

簡易調査（ガス濃度調査）

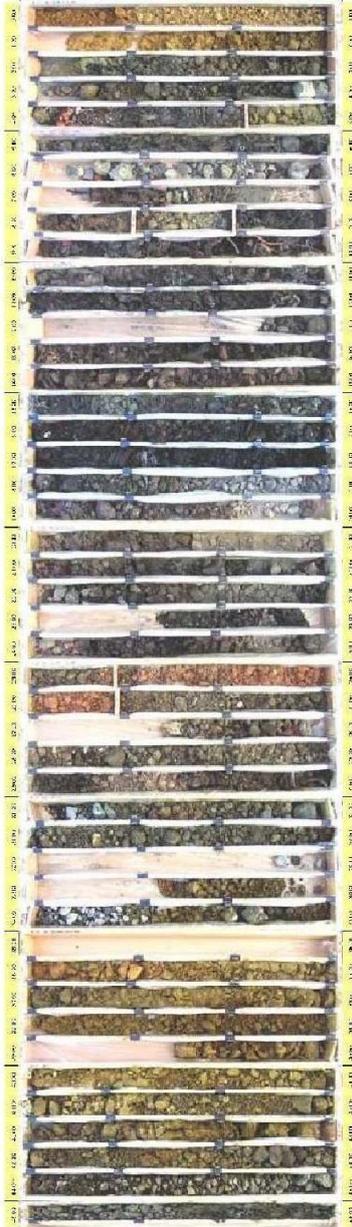
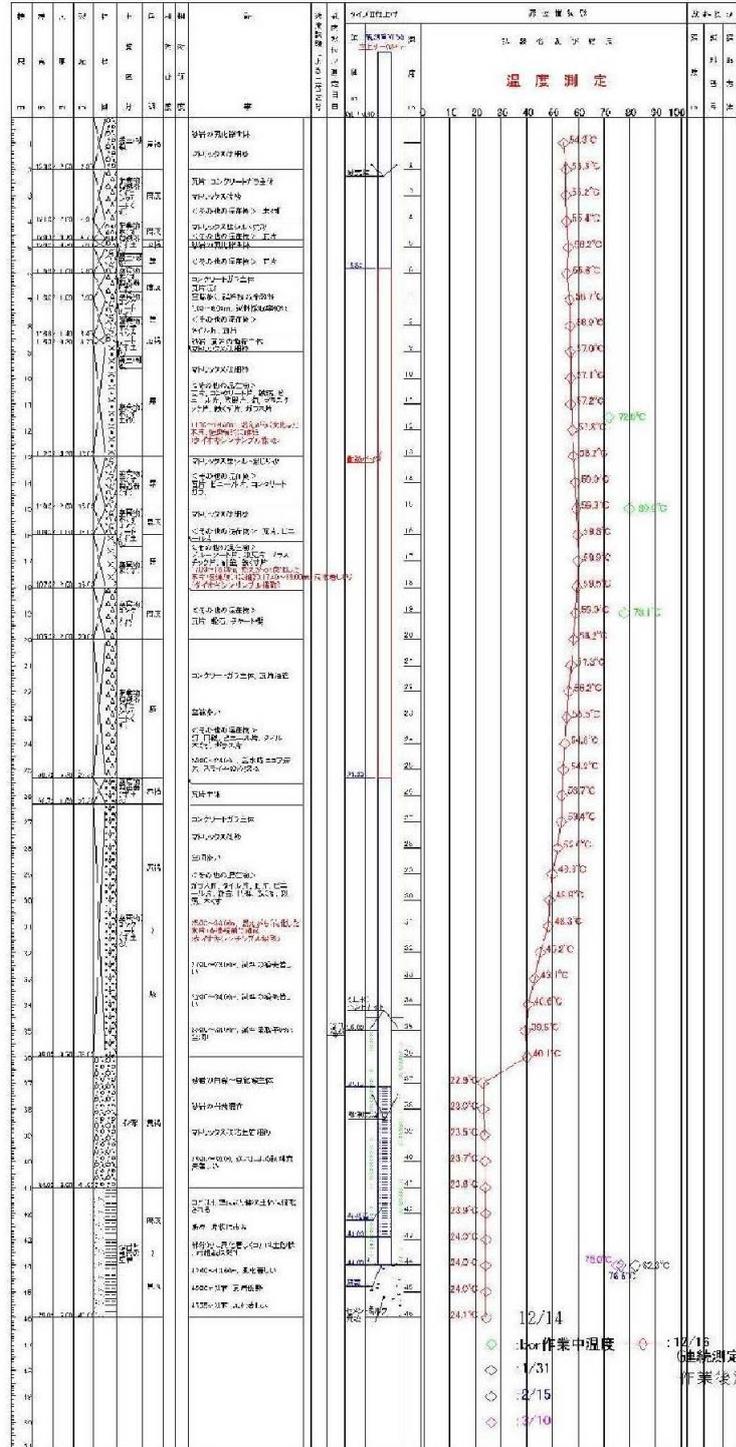
産業廃棄物不法投棄現場調査状況等詳細調査
b-31 調査深度 0.00m～46.00m

地点名	孔口標高	ストレーナ区間長		ストレーナ長	対象層
		GL-m	TP. m		
b-31	125.02	37.15 ~ 43.00	87.87 ~ 82.02	5.85	砂礫層

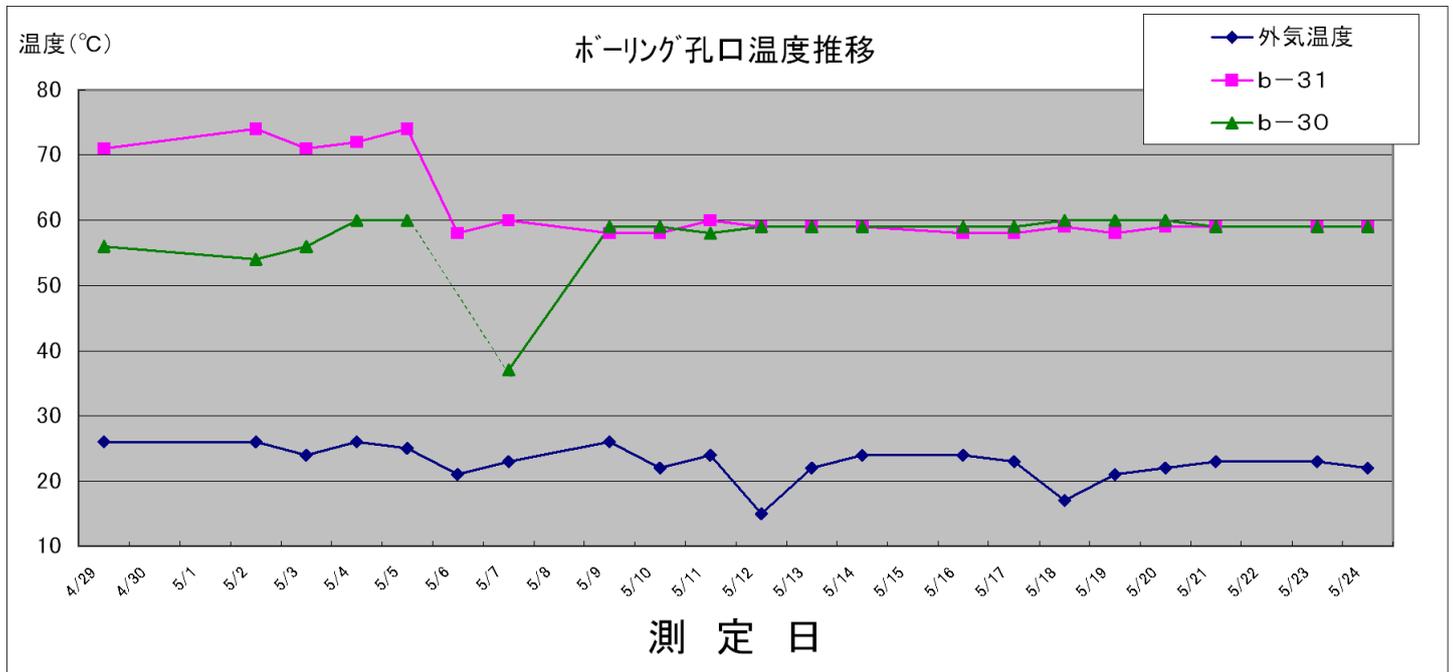
ボーリング孔口温度測定結果

月	測定日時			天候	外気温(°C)	b-31 (°C)	b-30 (°C)
	日	(曜)	時 分				
4	29	金	10 : 00		26	71	56
5	2	月	11 : 00		26	74	54
	3	火	10 : 00	晴れ	24	71	56
	4	水	11 : 00	晴れ	26	72	60
	5	木	10 : 00	晴れ	25	74	60
	6	金	11 : 00	雨	21	58	-
	7	土	10 : 30	晴れ	23	60	37
	9	月	10 : 10	晴れ	26	58	59
	10	火	10 : 10	晴れ	22	58	59
	11	水	10 : 00	曇り	24	60	58
	12	木	10 : 05	曇りのち雨	15	59	59
	13	金	10 : 45	晴れ	22	59	59
	14	土	10 : 00	晴れ	24	59	59
	16	月	9 : 50	晴れ	24	58	59
	17	火	10 : 05	曇り	23	58	59
	18	水	9 : 45	曇り	17	59	60
	19	木	10 : 10	晴れ	21	58	60
	20	金	9 : 30	晴れ時々曇り	22	59	60
	21	土	9 : 30	晴れ	23	59	59
	23	月	10 : 00	晴れ	23	59	59
	24	火	10 : 00	晴れ	22	59	59

※5月7日からは、計測方法をゴム栓による常時設置方式で計測

66mmの塩ビ孔口を全て開けての測定方法は、温度計を持つ手に熱さを感じ危険である。

66mmの塩ビ孔口部を全て開けての測定方法は、煙の発生が大量になり、内部の炭化反応を促進させるかもしれない。従って、ゴム栓の使用により開口部を小さくする計測方法に変更した。
