「岐阜市北部地区産業廃棄物不法投棄事案に係る特定支障除去等事業実施計画」に基づく特定支障除去等事業の評価について（資料1）

「岐阜市北部地区産業廃棄物不法投棄事案に係る特定支障除去等事業実施計画」に基づく特定支障除去等事業終了後に実施する調査等について（資料2）

特定支障除去等事業終了後は、実施計画に従い、現場状況の変化を監視する。そのため、大気・水質等調査やボーリング孔を設置して廃棄物層内部の温度や発生ガス状況をモニタリングする調査等、特定支障除去等事業中に実施していたモニタリング調査と同様な調査を継続して実施する。

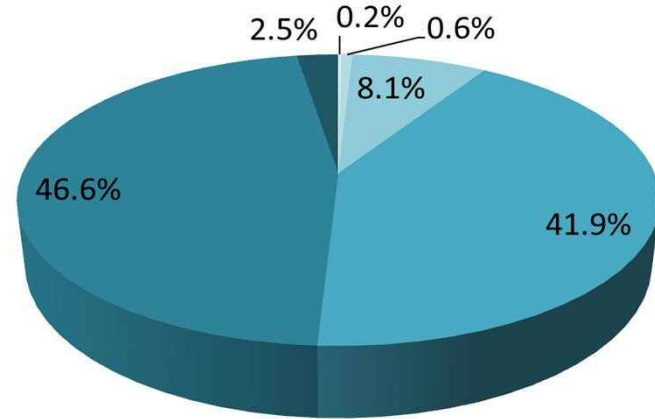
汚染調査 ダイオキシン類 割合

データ数	924 検体	
平均値	21.00 pg-TEQ/g	最大値 1000 pg-TEQ/g
中央値	10 pg-TEQ/g	最小値 0.0079 pg-TEQ/g
最頻値	11 pg-TEQ/g

0.01pg-TEQ/g以下 (0.2%)	0.01pg-TEQ/g超過 0.1pg-TEQ/g以下 (0.6%)
0.1pg-TEQ/g超過 1pg-TEQ/g以下 (8.1%)	1pg-TEQ/g超過 10pg-TEQ/g以下 (41.9%)
10pg-TEQ/g超過 100pg-TEQ/g以下 (46.6%)	100pg-TEQ/g超過 1000pg-TEQ/g以下 (2.5%)

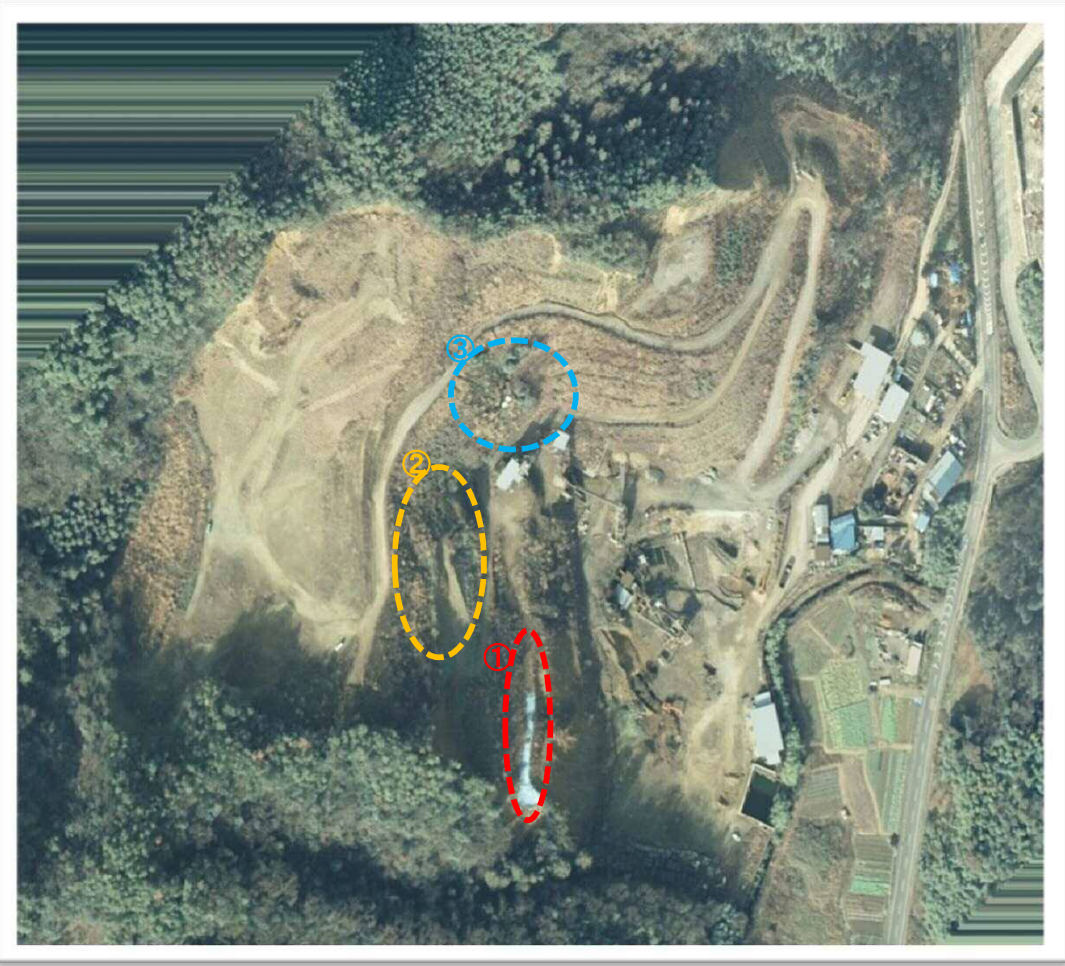
1. 法面の崩落等の事象（対策工事前の現場平面図と概観図）

平成20年1月上空より

切土法面の上部小段部に、以前より発生していたと思われるクラック及び平成16年10月の台風23号によると思われる新たな数本のクラックを確認する。崩落に対する現場調査作業員の安全確保のため、斜面の変状を観測する伸縮計を設置した。

平成18年5月に連日の降雨により、現場内の廃棄物堆積層の崩落を確認。②地点は以前より温水の浸出が確認されていた場所である。両箇所とも降雨による浸透水の増加によるものと考えられる。当時は現場状況の確認と、近傍を通る際は注意することとした。

いずれの箇所も対策工事中において法面整形（掘削・覆土）により崩落への対応を行う。

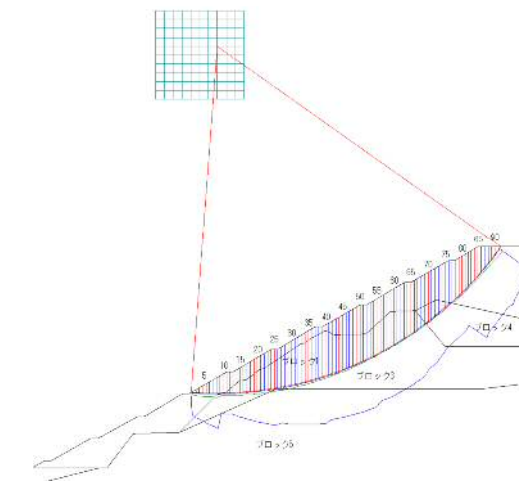
A-6 レベル1地震動(Kh=0.08)

解析方法	修正Fellenius法
破壊基準	有効応力法
水の状態	定常浸透状態
すべりの種類	円弧すべり
計算種別	地震時
計画安全率Fsp	1.000
円弧中心X座標 (m)	54.000
円弧中心Y座標 (m)	102.000
円弧半径R (m)	78.500
安全率Fs	1.438
滑動モーメント MD (kN.m)	418091.344
抵抗力 τ	7657.230
MD/R	5326.004
