**史跡岐阜城跡石垣マップ**

## 史跡岐阜城跡石垣マップ

岐阜城は天文8年(1539)頃に斎藤道三によって本格的に城郭として整備されます。永禄10年(1567)に織田信長が城主となると、道三を受けつづつ大改修を行い、さらに発展させた城造りが行われました。岐阜城ではこれまで発掘調査や分布調査が行われ、各所で当時の石垣が見つかっています。道三や信長によって築かれた石垣を巡りながら戦国時代の岐阜城の姿を体感してみませんか。

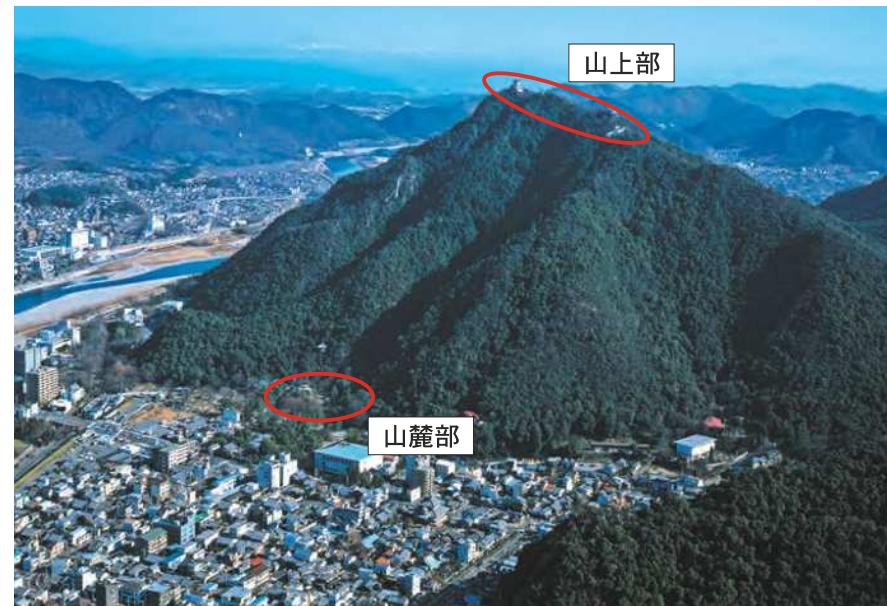
岐阜城の発掘調査は昭和59年(1984)に山麓部で行われたのが最初です。巨石を立て並べた出入口や石垣などが見つかりました。その後の調査では、複数の庭園が見つかるなど、山麓居館の姿が明らかになってきました。

平成30年(2019)からは山上部の発掘調査に着手し、各所で戦国時代の石垣が見つかっています。

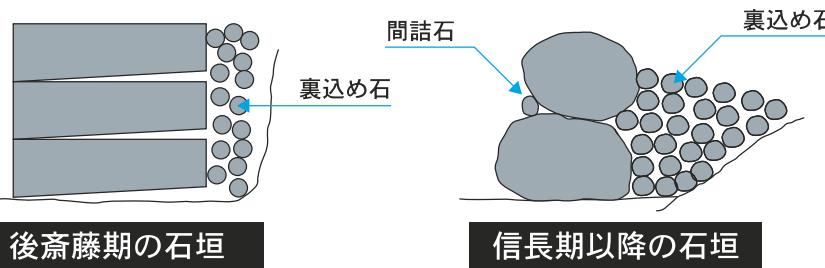
## 岐阜城の石垣の特徴

これまでの調査で岐阜城の石垣は天文8年(1539)頃の斎藤道三から始まる後斎藤期と、永禄10年(1567)からの信長期以降の大きく2つの時期に分かれることや、大型の石材を使用した巨石石垣があることが分かりました。

巨石石垣は約1mから1.5m程の大型の石材を使用して築かれています。

後斎藤期の石垣は、主に角張った横長の石材を隙間なく垂直に積まれているのが特徴です。

一方、信長期以降の石垣は角が丸く比較的大きな石材を使用しています。石材同士の合わせ目が表面よりやや奥にあるため表面に隙間が生じ、その隙間を埋めるため間詰石が入念に詰められています。また、石垣はゆるやかな傾斜をつけて積まれています。
