岐阜市スポーツ施設個別施設計画

令和3年3月

岐 阜 市

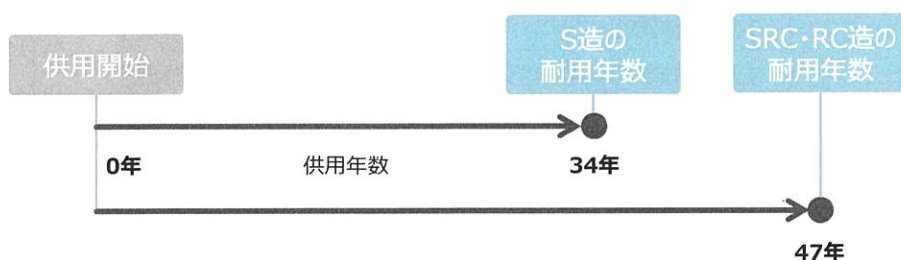
【体育館の耐用年数目安】

建築物の法定耐用年数はその構造や用途によって異なりますが、体育館の場合、S造は34年、RC造及びSRC造は47年と定められています。一方で、安全・快適に使用し続けることのできる年数は、利用方法や修繕等の実施状況などにより大きく異なりますが、本市の総合管理計画では適切な維持管理を行うことを前提に、目標耐用年数を80年と設定しています。本計画の対象施設の中では、1970年建設の岐阜市民総合体育館が最も古い施設であり、供用開始から50年経過しているため、法定耐用年数を超える高齢施設と言えます。

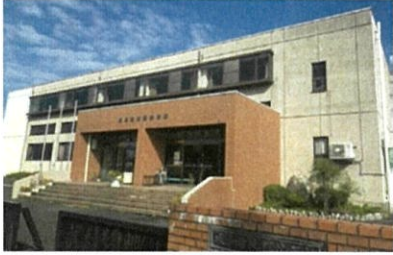
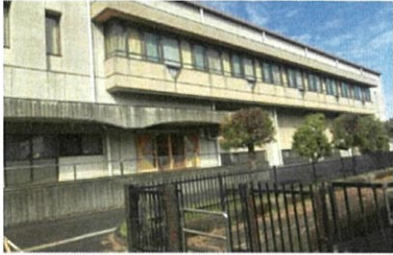
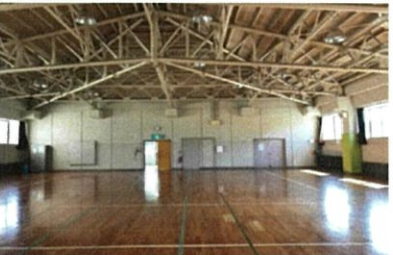
基本情報				現況写真		
施設	施設名称	東部体育館		外観

施設の現況評価 (一次評価)				
項目		現況評価	現況詳細	判定
安全性	経過年数	37年	法定耐用年数未済	良
	劣化度	88点		
経済性 ※2	収入	6,301,745円	施設面積あたり 2,216円/m ²	良
	支出	33,861,064円	施設面積あたり 11,910円/m ²	
	稼働率 ※3	35%		
耐震性	耐震基準	新基準	問題なし	有
	耐震診断の実施	不要		
	耐震改修の実施	不要		
	その他	-		
施設の方向性 ※4		維持	整備手法 ※5	長寿命化
二次評価の必要性			有

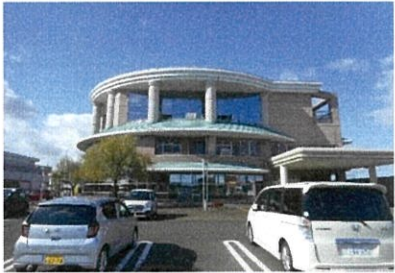
基本情報				現況写真		
施設	施設名称	もえぎの里体育館		外観

施設の現況評価 (一次評価)				
項目	現況評価	現況詳細	判定	
安全性	経過年数	20年	法定耐用年数未満	良
	劣化度	87点		
経済性 ※2	収入	-	施設面積あたり -	良
	支出	-	施設面積あたり -	
	稼働率 ※3	-		
耐震性	耐震基準	新基準	問題なし	有
	耐震診断の実施	不要		
	耐震改修の実施	不要		
	その他	-		
施設の方向性 ※4		維持	整備手法 ※5	長寿命化
二次評価の必要性		有

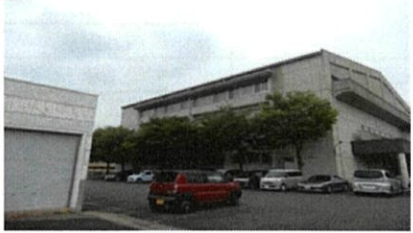
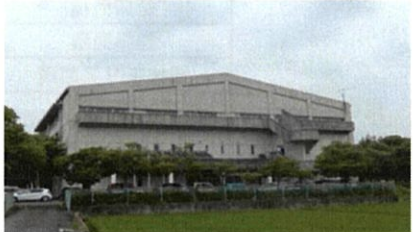
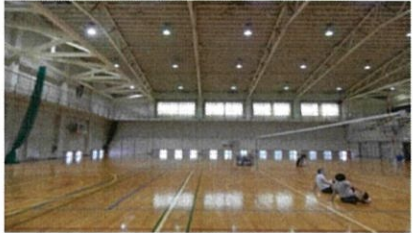
基本情報				現況写真	
施設	施設名称	北部体育館

施設の現況評価 (一次評価)				
項目	現況評価	現況詳細	判定	
安全性	経過年数	39年	法定耐用年数未滿	良
	劣化度	72点	屋根・外壁C	
経済性 ※2	収入	8,893,551円	施設面積あたり 3,134円/m ²	良
	支出	39,664,875円	施設面積あたり 13,980円/m ²	
	稼働率 ※3	45%		
耐震性	耐震基準	旧耐震		有
	耐震診断の実施	C		
	耐震改修の実施	実施済	問題なし	
	その他	-		
施設の方向性 ※4		維持	整備手法 ※5	長寿命化
二次評価の必要性		有

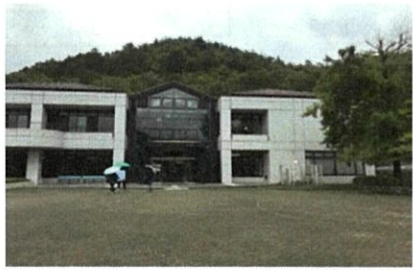
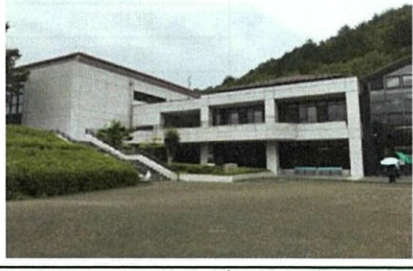
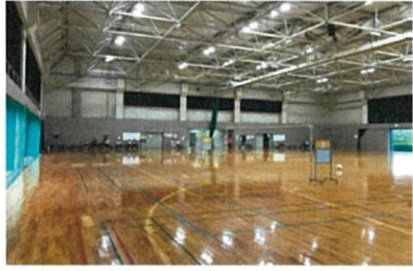
基本情報				現況写真	
施設	施設名称	岐阜ファミリーパーク体育館		外観

施設の現況評価 (一次評価)				
項目	現況評価	現況詳細	判定	
安全性	経過年数	33年	法定耐用年数未満	良
	劣化度	80点	外壁C	
経済性 ※2	収入	4,416,154円	施設面積あたり 1,511円/m ²	良
	支出	46,967,211円	施設面積あたり 16,053円/m ²	
	稼働率 ※3	16%		
耐震性	耐震基準	新基準	問題なし	有
	耐震診断の実施	不要		
	耐震改修の実施	不要		
	その他	-		
施設の方向性 ※4		維持	整備手法 ※5	長寿命化
二次評価の必要性			有

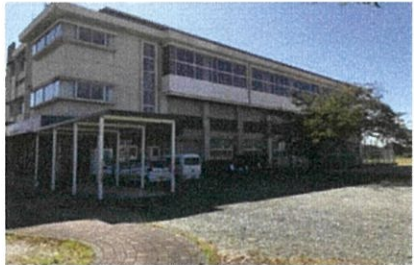
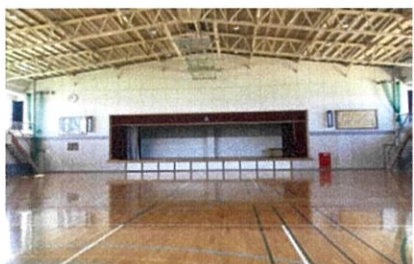
基本情報				現況写真		
施設	施設名称	岐陽体育館		外観  		
	施設種別	体育館				
	屋内外の別	屋内				
建設	竣工年	1984	年	外観

施設の現況評価 (一次評価)				
項目	現況評価	現況詳細	判定	
安全性	経過年数	36年	法定耐用年数未満	良
	劣化度	87点		
経済性 ※2	収入	1,680,912円	施設面積あたり 493円/m ²	良
	支出	12,964,224円	施設面積あたり 3,805円/m ²	
	稼働率 ※3	80%		
耐震性	耐震基準	新基準	問題なし	有
	耐震診断の実施	不要		
	耐震改修の実施	不要		
	その他	-		
施設の方向性 ※4		維持	整備手法 ※5	長寿命化
二次評価の必要性				有

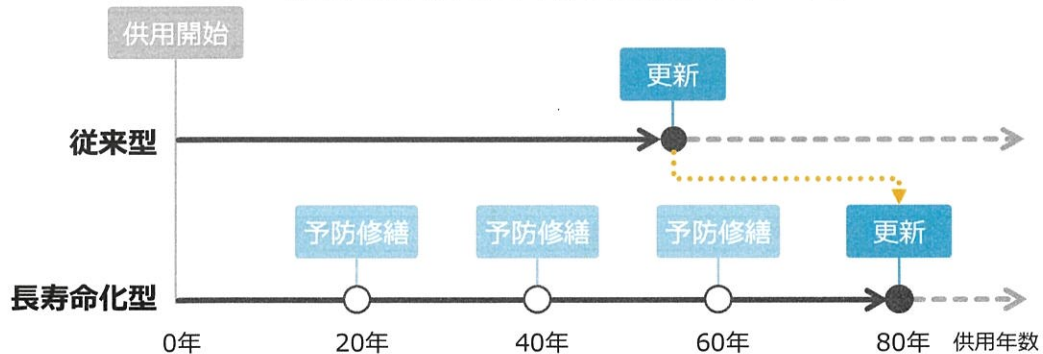
【従来の維持管理と今後の維持管理イメージ】

対象施設に対する今後の維持管理は、基本的に長寿命化を図っていきます。長寿命化とは、建物の部材の劣化が進行する前に、おおよそ20年の定期的なサイクルで予防修繕を実施し、従来型管理よりも建物の寿命を延命化することを言います。建物の寿命について、具体的には80年を目指して長寿命化型管理を実施していきます。ただし、劣化調査でC・D評価であった施設は、劣化部位を改善する必要があります。市民が安全に、安心して利用できるよう、まずは部位修繕を実施し、その後長寿命化を図ります。
