# 岐阜城天守台

令和3年度の発掘調査

岐阜市ぎふ魅力づくり推進部文化財保護課  
(公財)岐阜市教育文化振興事業団埋蔵文化財調査事務所

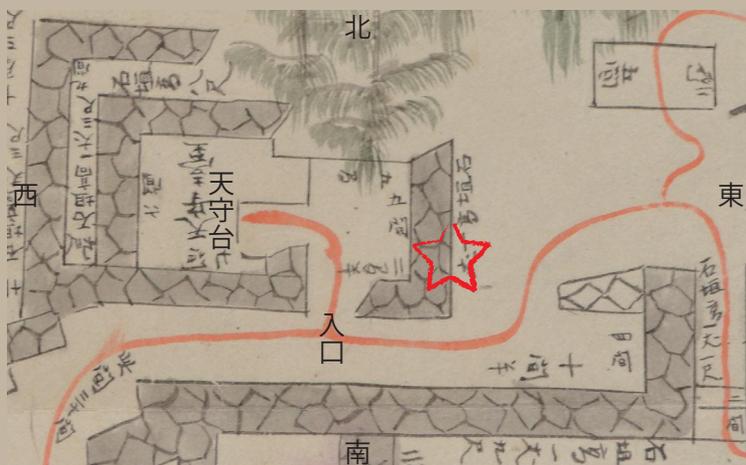
伊奈波神社蔵『稲葉城趾之図』（江戸時代中期）

伊奈波神社<sup>いなばじんじや</sup>が所蔵する絵図を見ると、「天守台<sup>てんしゆだい</sup>」に付属する五間四方の曲輪<sup>こげんくわ</sup>が描かれています。その曲輪の東には高さ一丈<sup>いちじょう</sup>（約3m）の石垣がありました。

現在の復興天守の入口前にも小さな平坦地（曲輪）がありますが、その東に石垣は見当たりません。

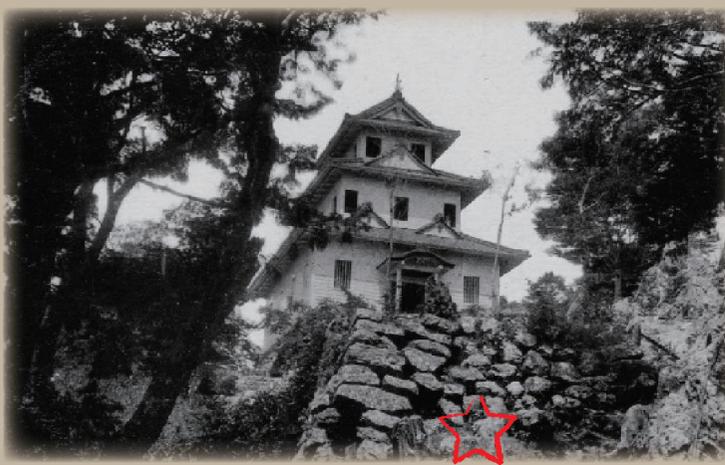
岐阜市歴史博物館蔵絵葉書『岐阜古城址天守閣』（大正頃）

上は初代復興天守（明治43年建設）が建てられた後に写された絵葉書の写真です。この写真には石垣が写っており、石垣は明治時代末以降に壊されてしまったことがわかります。

今回の調査は、この失われた石垣を確認するために行いました。その結果、石垣の最下段を見つけることができました。

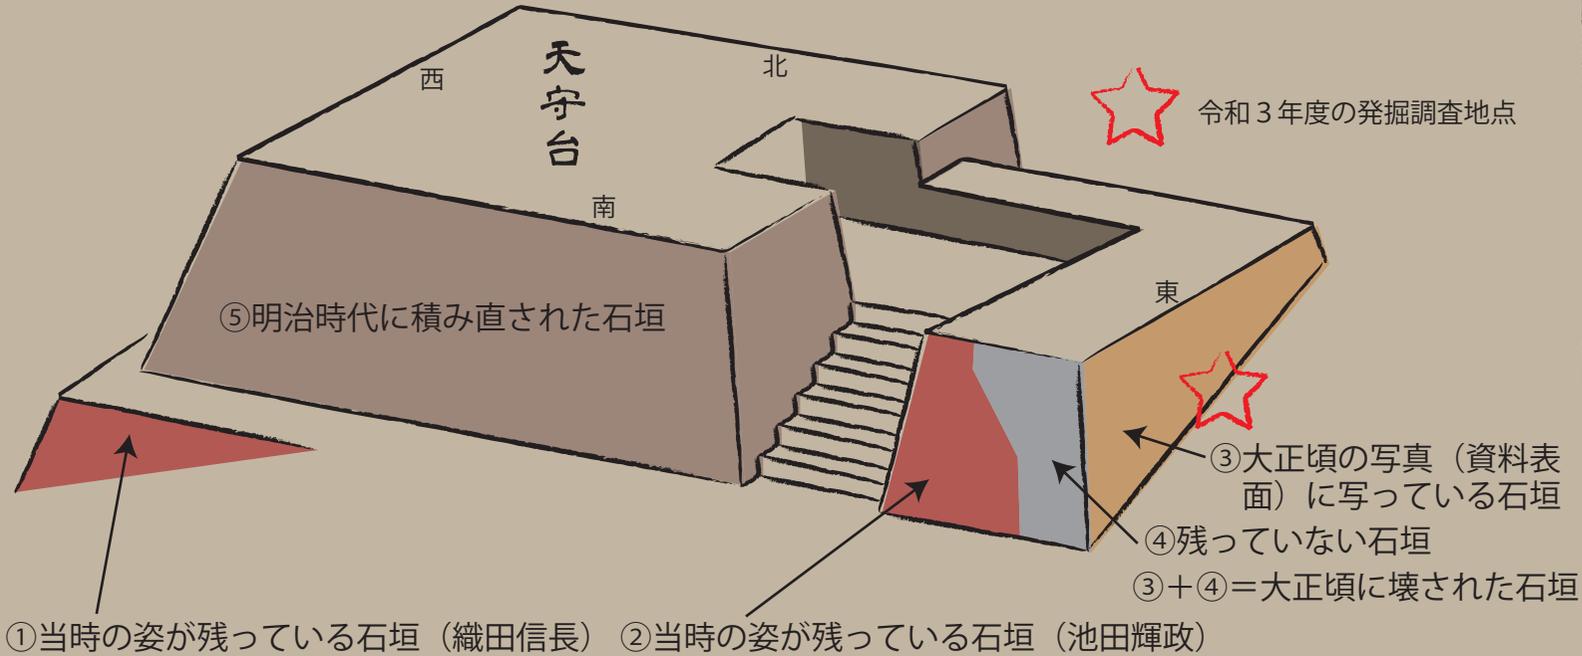
現在も残る①と②の石垣は、石材の形状や積み方が異なります。

②の石垣は、”算木積み”<sup>さんぎ</sup>という新しい技術の積み方がされており、この部分は池田輝政が城主の頃（1585-1591）の改修と推測されています。江戸時代に書かれた文献には、「池田輝政が天守を建てた」と記されており、この改修工事のことを指すのかも知れません。今回見つかった石垣は、この時のものと考えられます。

それに対して①はまだ古い技術の積み方をしており、信長によって造られた可能性が高いです。

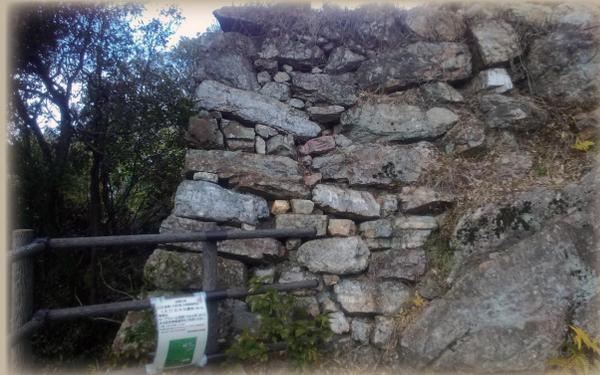
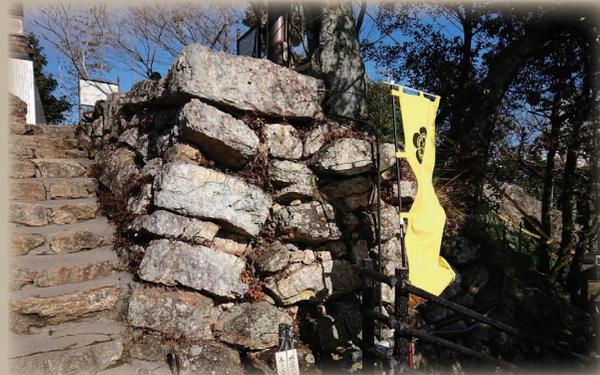
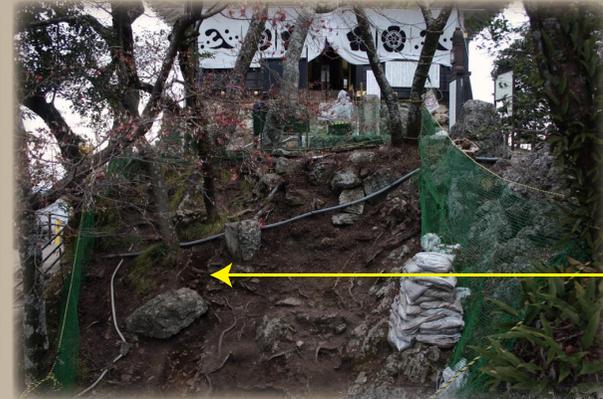
発掘で見つかった石垣の位置

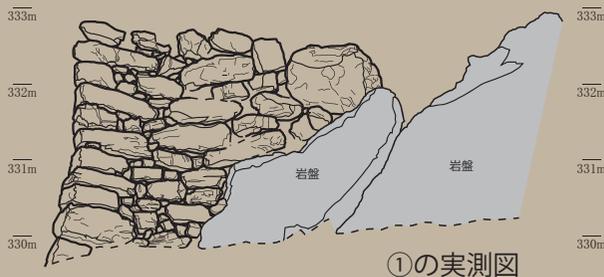
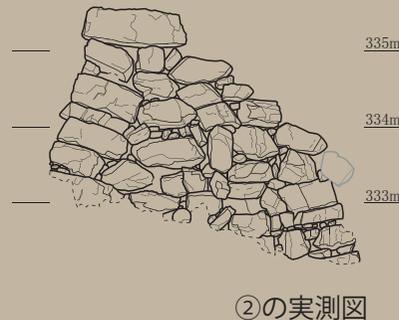
発掘で見つかった石垣
