# 令和5年度史跡岐阜城跡発掘調査成果

令和5年度岐阜城跡現地説明会資料

岐阜市文化財保護課  
公益財団法人岐阜市教育文化振興事業団

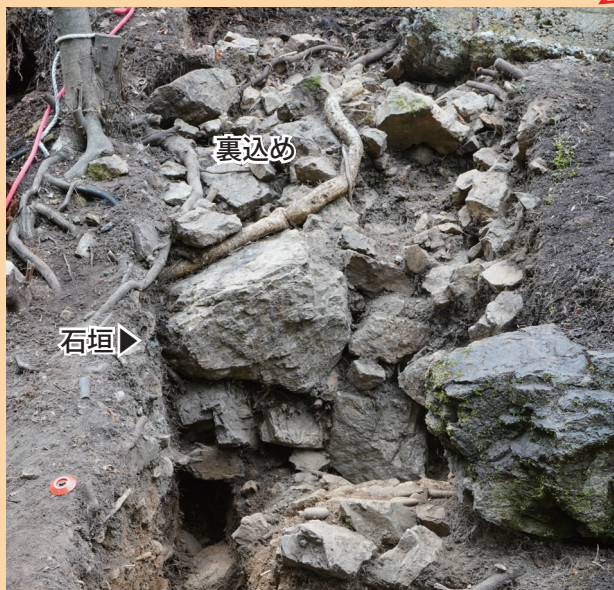
天守南通路西側では、信長公時代とみられる石垣の下段を確認しました。

この通路の東側では、2段の石垣が露出していました。今回の調査で、通路の西側も2段の石垣により構築されていることがわかりました。

確認した下段石垣

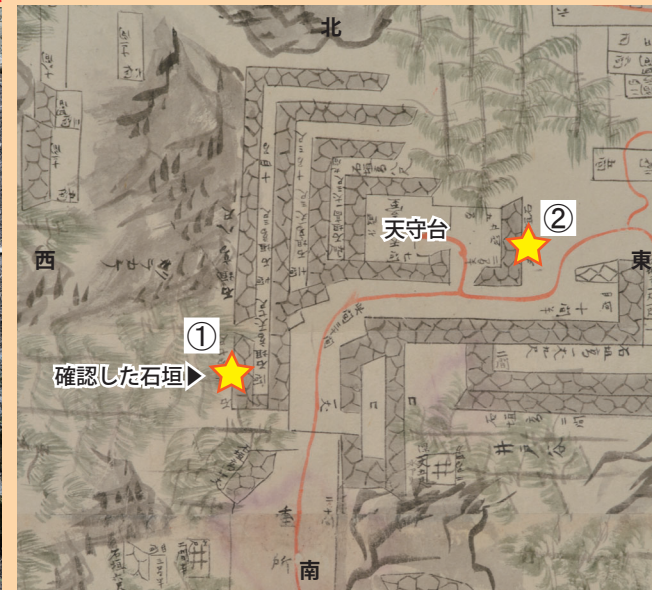
これらの石垣は、江戸時代の絵図『稲葉城趾之図』にも描かれています。

絵図に描かれた天守周辺の石垣

(『稲葉城趾之図』、江戸時代、伊奈波神社所蔵)

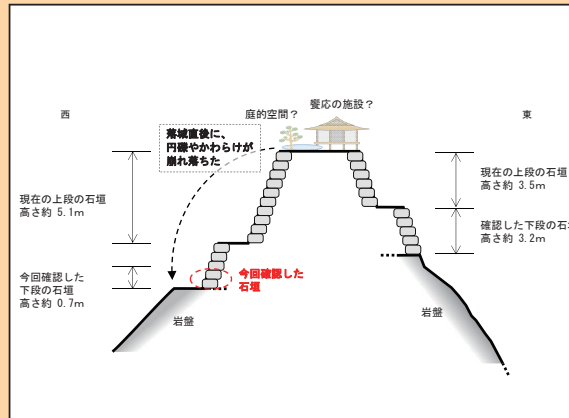
下段の石垣の前面から、円礫（平らな河原石）と素焼きの皿（かわらけ）が大量に出土しました。出土状況からみて、上部の「通路」と考えていた場所から落ちたものと見られます。

これまで「通路」と考えていた場所に、庭園や景色を見せて客をもてなす施設があった可能性が高いと考えられます。

通路のイメージ断面図

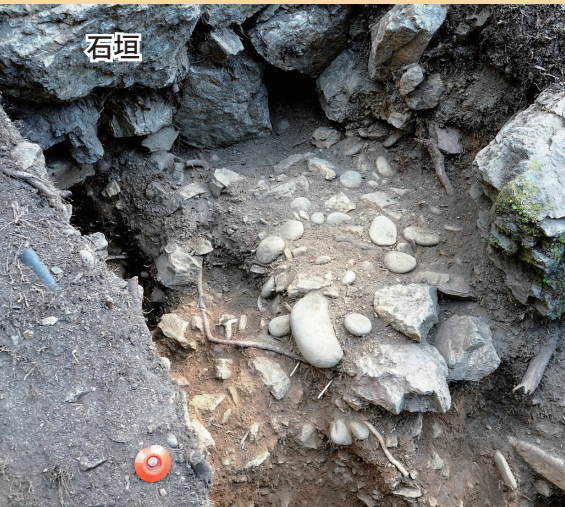
円礫は「庭的空間」に用いたものの可能性があります。また素焼きの皿は「饗応の施設」（おもてなしをする場）で用いられる遺物です。

出土した円礫

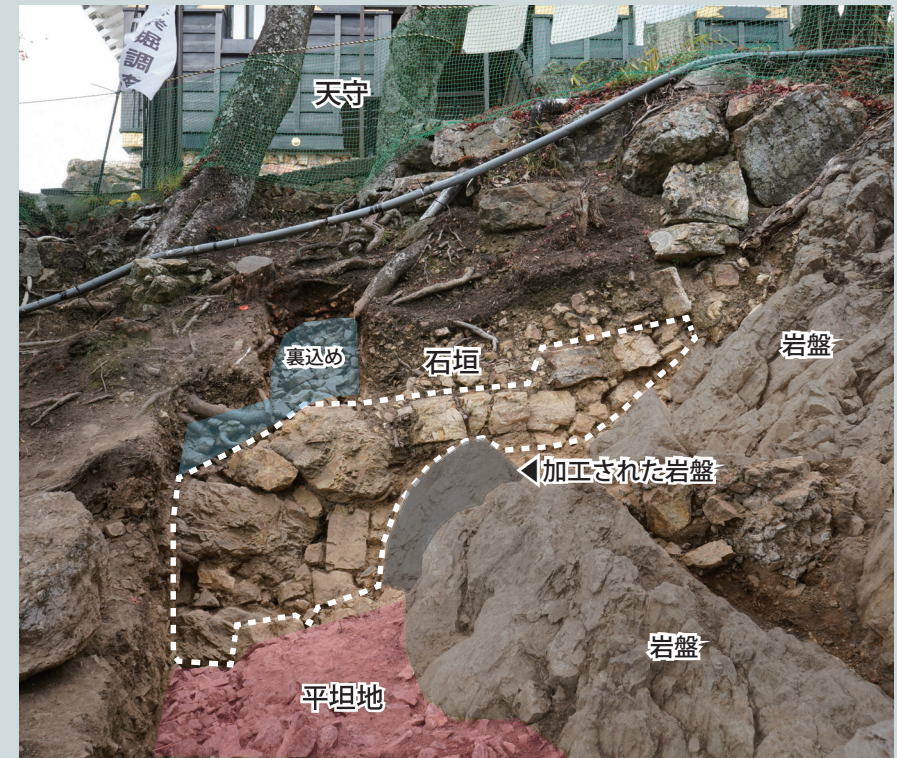
今年度の調査では、この瓦の層の発掘および、石垣と裏込めの検出をしました。石垣は岩盤を加工しながら石材を積んでいます。

また、石垣の前面に水平に整地された層を発見したことから、この場所に小規模な平坦地が存在したことがわかりました。

石垣と石垣前面の平坦地
