令和7年2月8日（土）  
岐阜市ぎふ魅力づくり推進部文化財保護課  
公益財団法人岐阜市教育文化振興事業団

## 令和6年度史跡岐阜城跡発掘調査成果

令和6年度史跡岐阜城跡  
発掘調査現地説明会資料

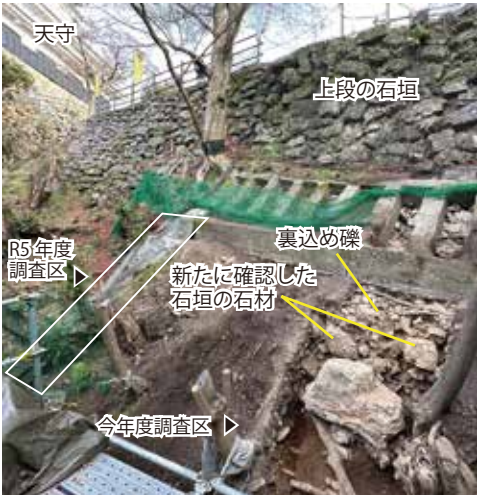
天守南通路西側調査箇所（遠景）

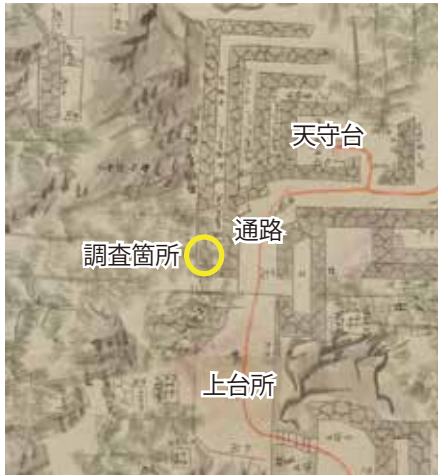
絵図に描かれた通路の石垣  
『稲葉城趾之図』（江戸時代、伊奈波神社所蔵）

調査の結果、絵図のとおり、石垣が南に続いていることがわかりました。

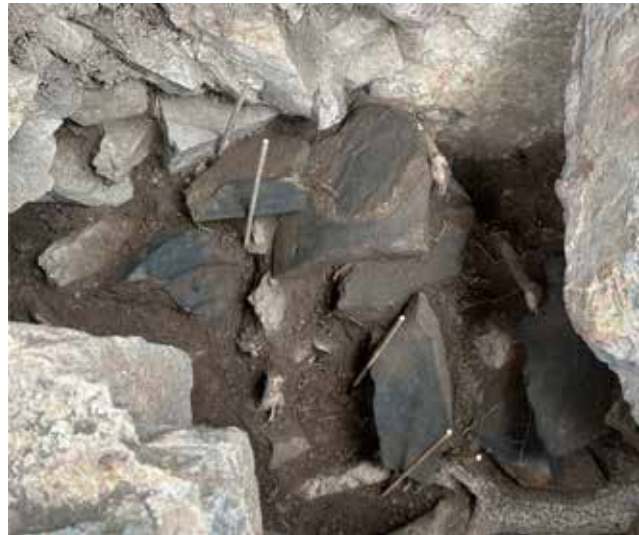
石垣前面で出土した瓦

また、今年度の調査範囲では、かわらけの出土量がわずかで、石垣前面には、瓦がまとまって出土するという、昨年度とは様相が異なった状況を確認しました。

瓦は、昨年度みつかったかわらけや円礫と同様に通路上部から崩落したものと見られます。このことから、通路上に瓦葺きの施設が存在した可能性が出てきました。

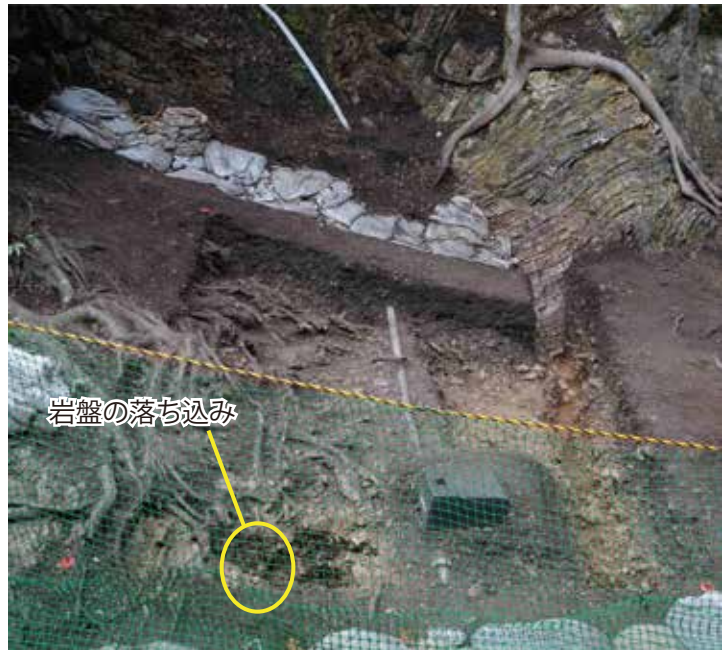
調査区近景（東から）

一ノ門の北側では、東側斜面の下方に残る豎堀が通路付近まで伸びているかどうかの確認を行いました。調査の結果、岩盤の落ち込みと、その後その落ち込みを埋めて平坦にしている状況を確認しました。確認した落ち込みは豎堀の可能性があるので、今後も調査を継続していきたいと考えています。

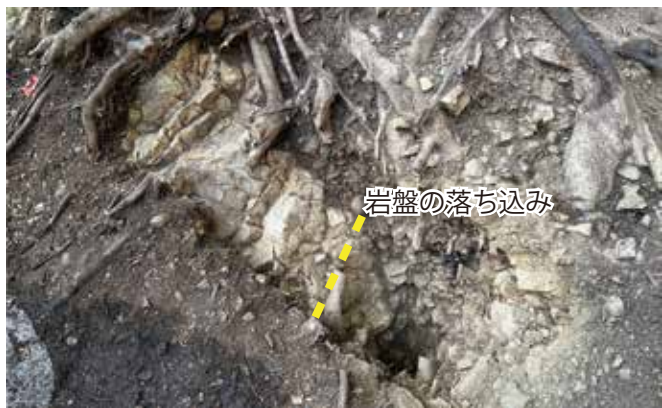
岩盤の落ち込み（近景）

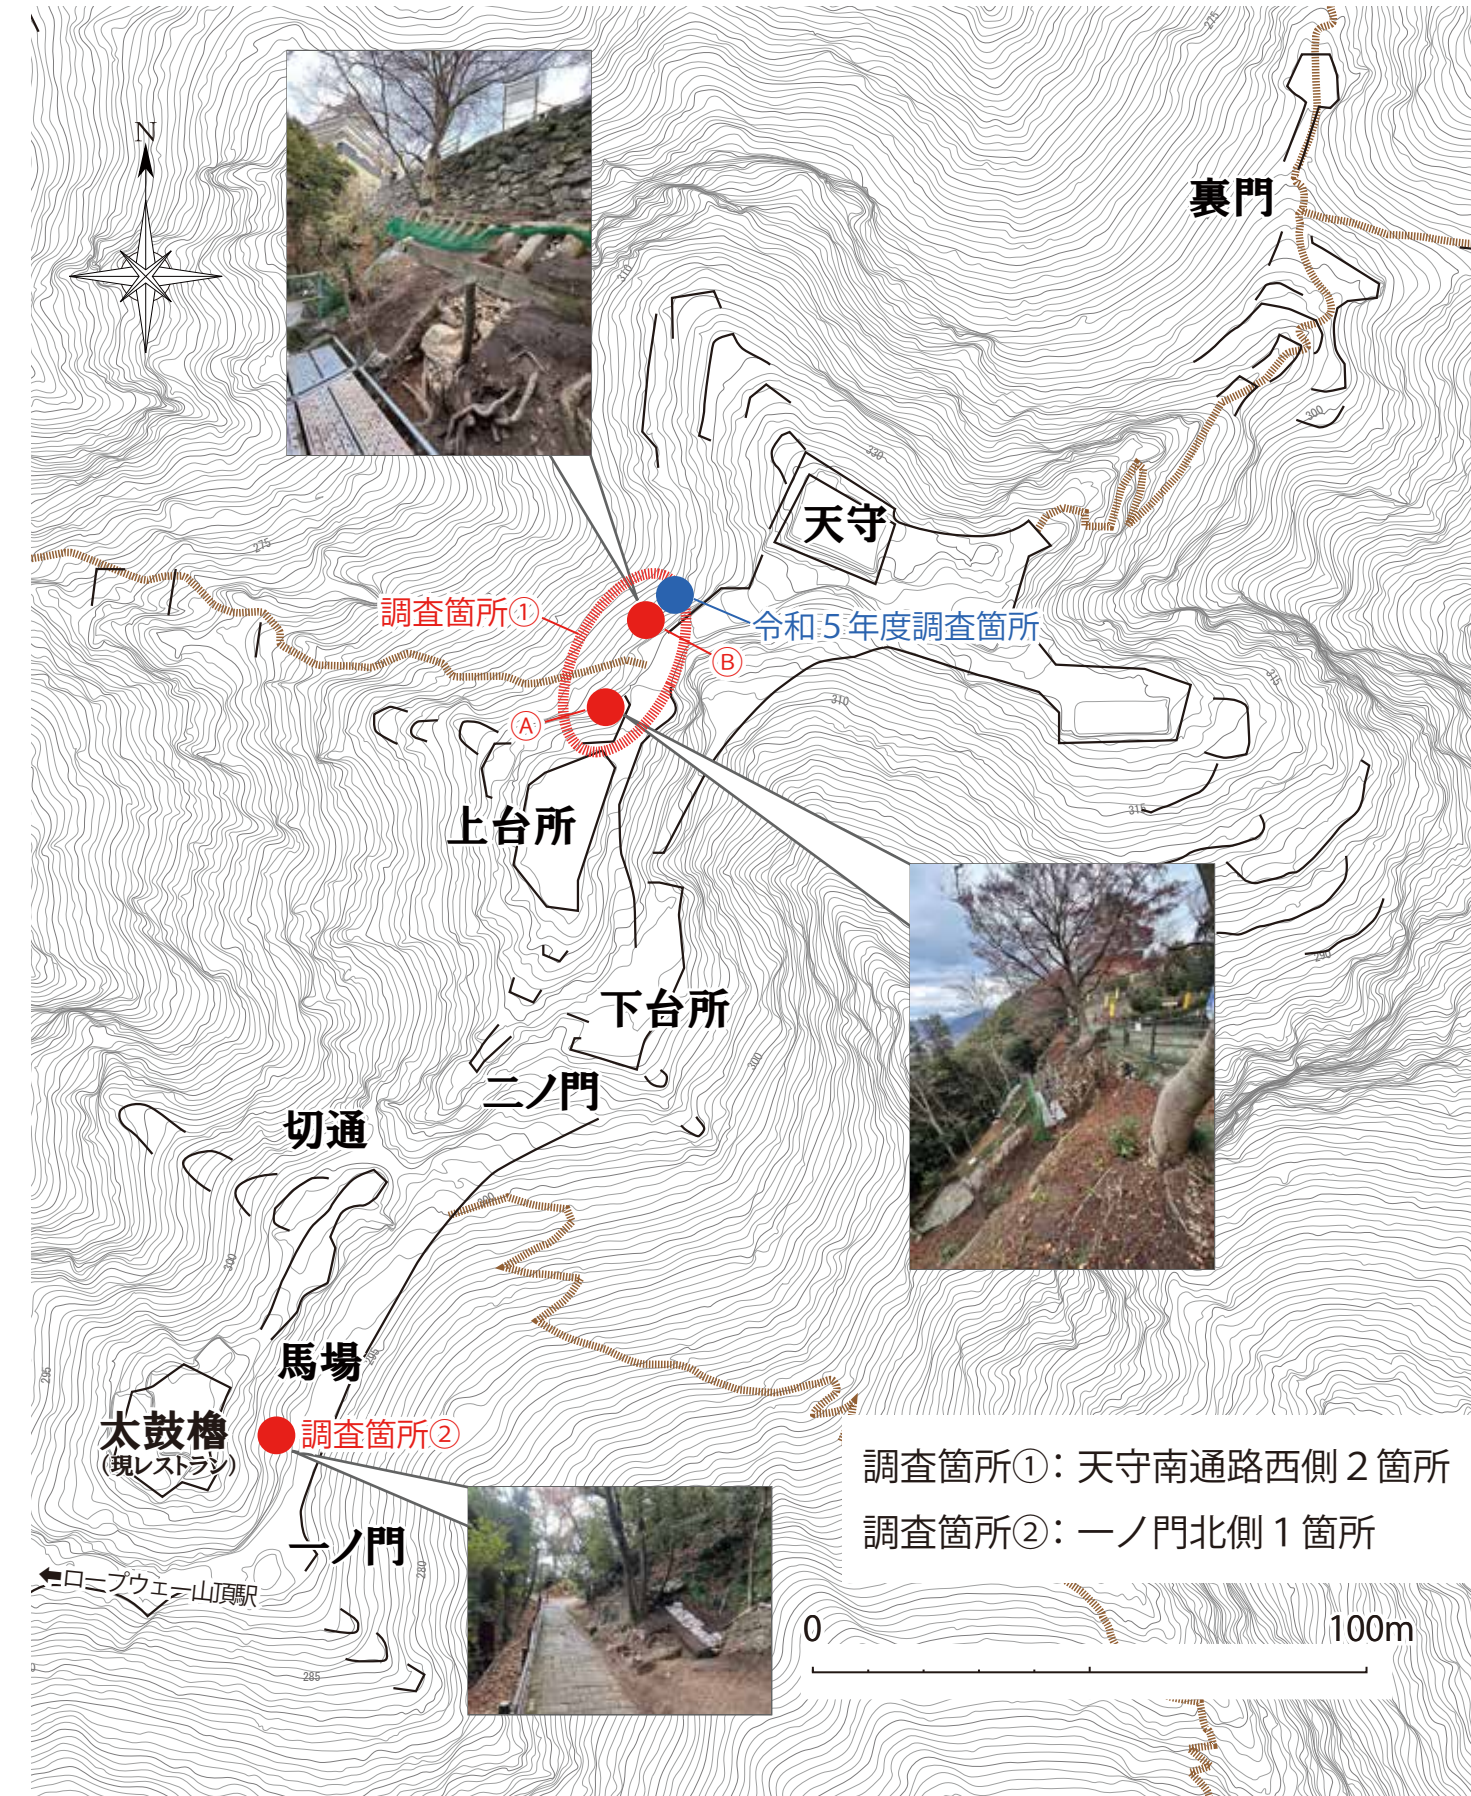
令和6年度発掘調査箇所

今年度は天守南通路西側の2箇所と、一ノ門北側1箇所で調査を実施しました。天守南通路西側では、石垣の確認などを目的に調査したところ、2つの成果がありました。

また、一ノ門北側では豎堀の確認を目的に調査を行いました。

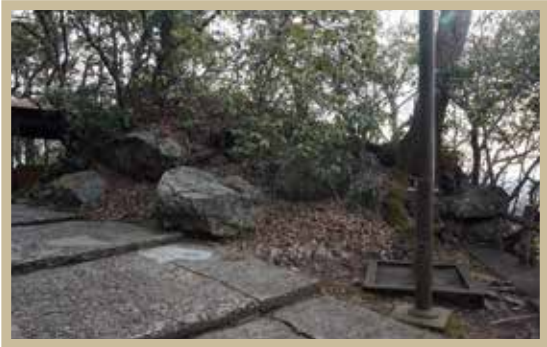
一ノ門の  
◀巨石石垣

岐阜城ではこれまで一ノ門や裏門でも巨石石垣を確認しています。

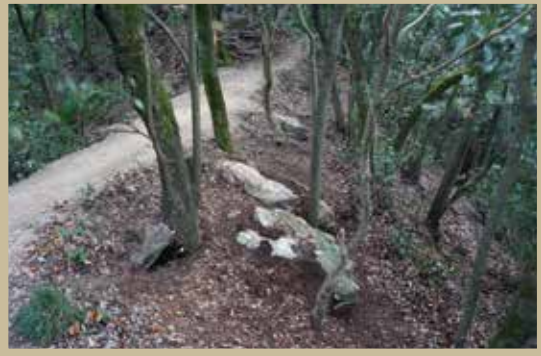
裏門の  
巨石石垣▶

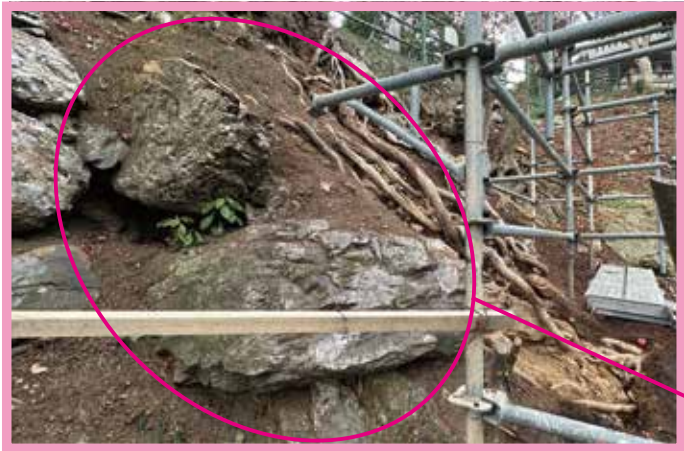
「<sup>かみだいどころ</sup>上台所」と伝わる平坦地（付近）の北側は、『<sup>いなばじょうしのす</sup>稲葉城趾之図』には石垣が描かれていない場所ですが、現地に石材が見られたため、調査したところ、「コの字状」に構築された巨石石垣と石垣を確認しました。

この場所に、北側（天守側）と西側を巨石石垣、南側（上台所側）を石垣で支える構造の平坦地があったと考えられます。西面を支えていた石材は<sup>すみいし</sup>角石以外は崩落し、背後に充填されていた裏込め礫が流れ出てきている状況が確認できました。裏込め礫はひとつづきに充填されたとみられ、巨石石垣と石垣は同時に造られたものであることがわかりました。

確認した巨石石垣（北から）

南側の石垣は、積み方や石材の特徴などから、斎藤道三公時代のものであり、よって巨石石垣も同時期と考えられます。

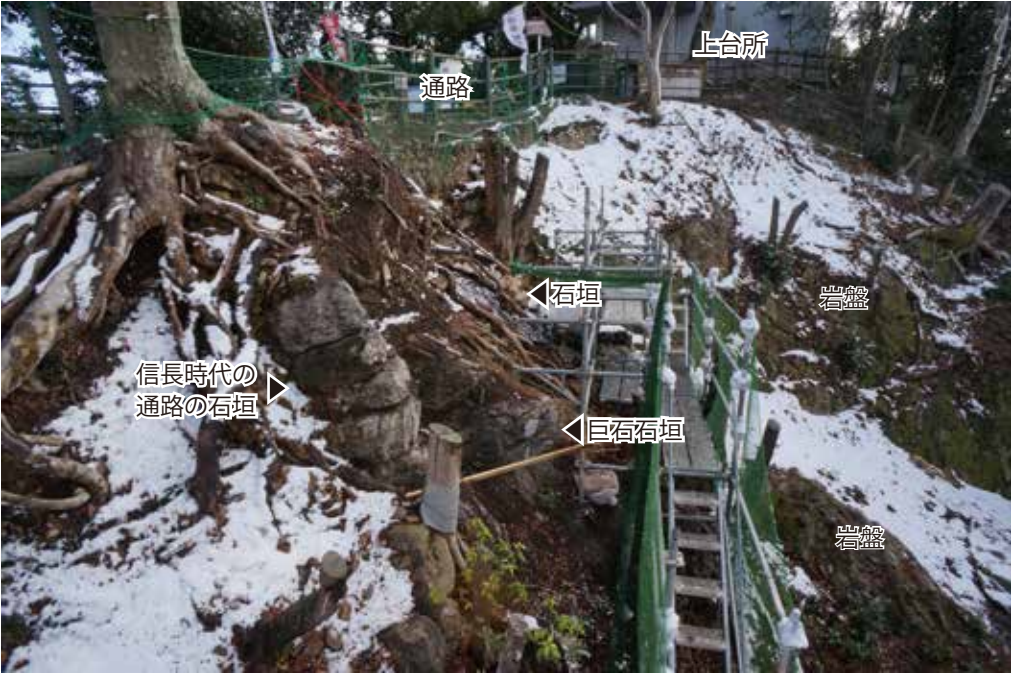
調査区遠景（北から）
