医療事故情報収集等事業 「医療安全情報 No.229」の提供について

# 神経ブロックの左右の取り違い

**神経ブロックを実施する直前に部位を確認せず、左右を取り違えた事例が報告されています。**

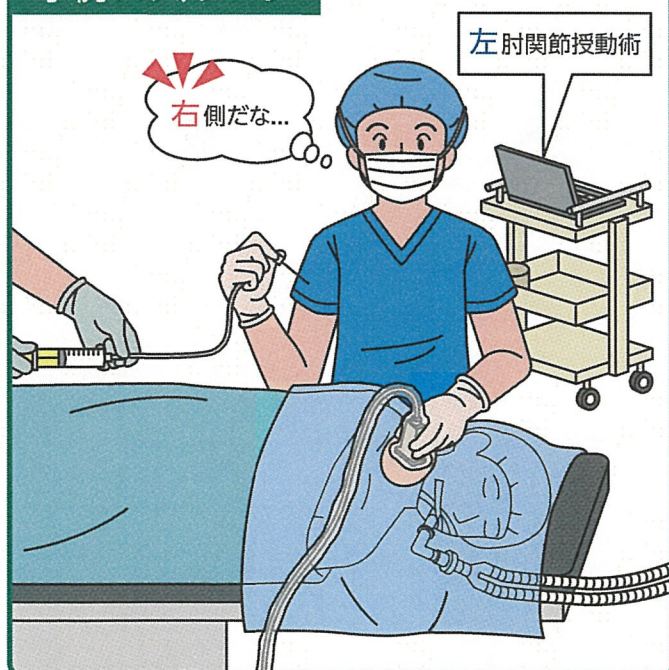
## 事例1のイメージ

左肘関節授動術を右側臥位で実施するため、手術室看護師は患者の右側にスペースができるように室内を準備した。全身麻酔導入後、整形外科医師は右側が術側と思い込み、誤って右側に腕神経叢ブロックを実施した。術式・術側は執刀直前のタイムアウトで確認することになっており、その前に行う神経ブロックの際は術側の確認方法が決められていなかったため、確認していなかった。

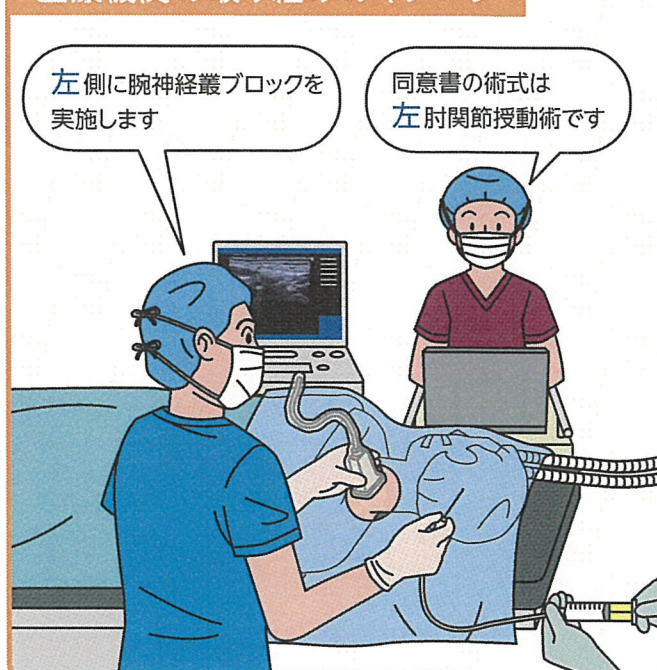
## 医療機関の取り組みのイメージ

- **医師は、神経ブロックを実施する直前に術側を宣言し、チームメンバーは手を止めて術側の左右を確認する。**

- **神経ブロックを実施する直前に、術側の左右を同意書などを用いて照合するルールを決め、周知しましょう。**
- **術側の左右の確認は、入室時、神経ブロックの実施直前、執刀直前の3つのタイミングで行いましょう。**
