## 第二編 基礎調査

## 1. 目的

基礎調査は「資料調査」「測量調査」「地形地質調査」「排水路構造調査」を実施することにより、産業廃棄物不法投棄現場における不法投棄廃棄物量、地形地質情報および地形改変状況の把握を行うことを目的として実施した。

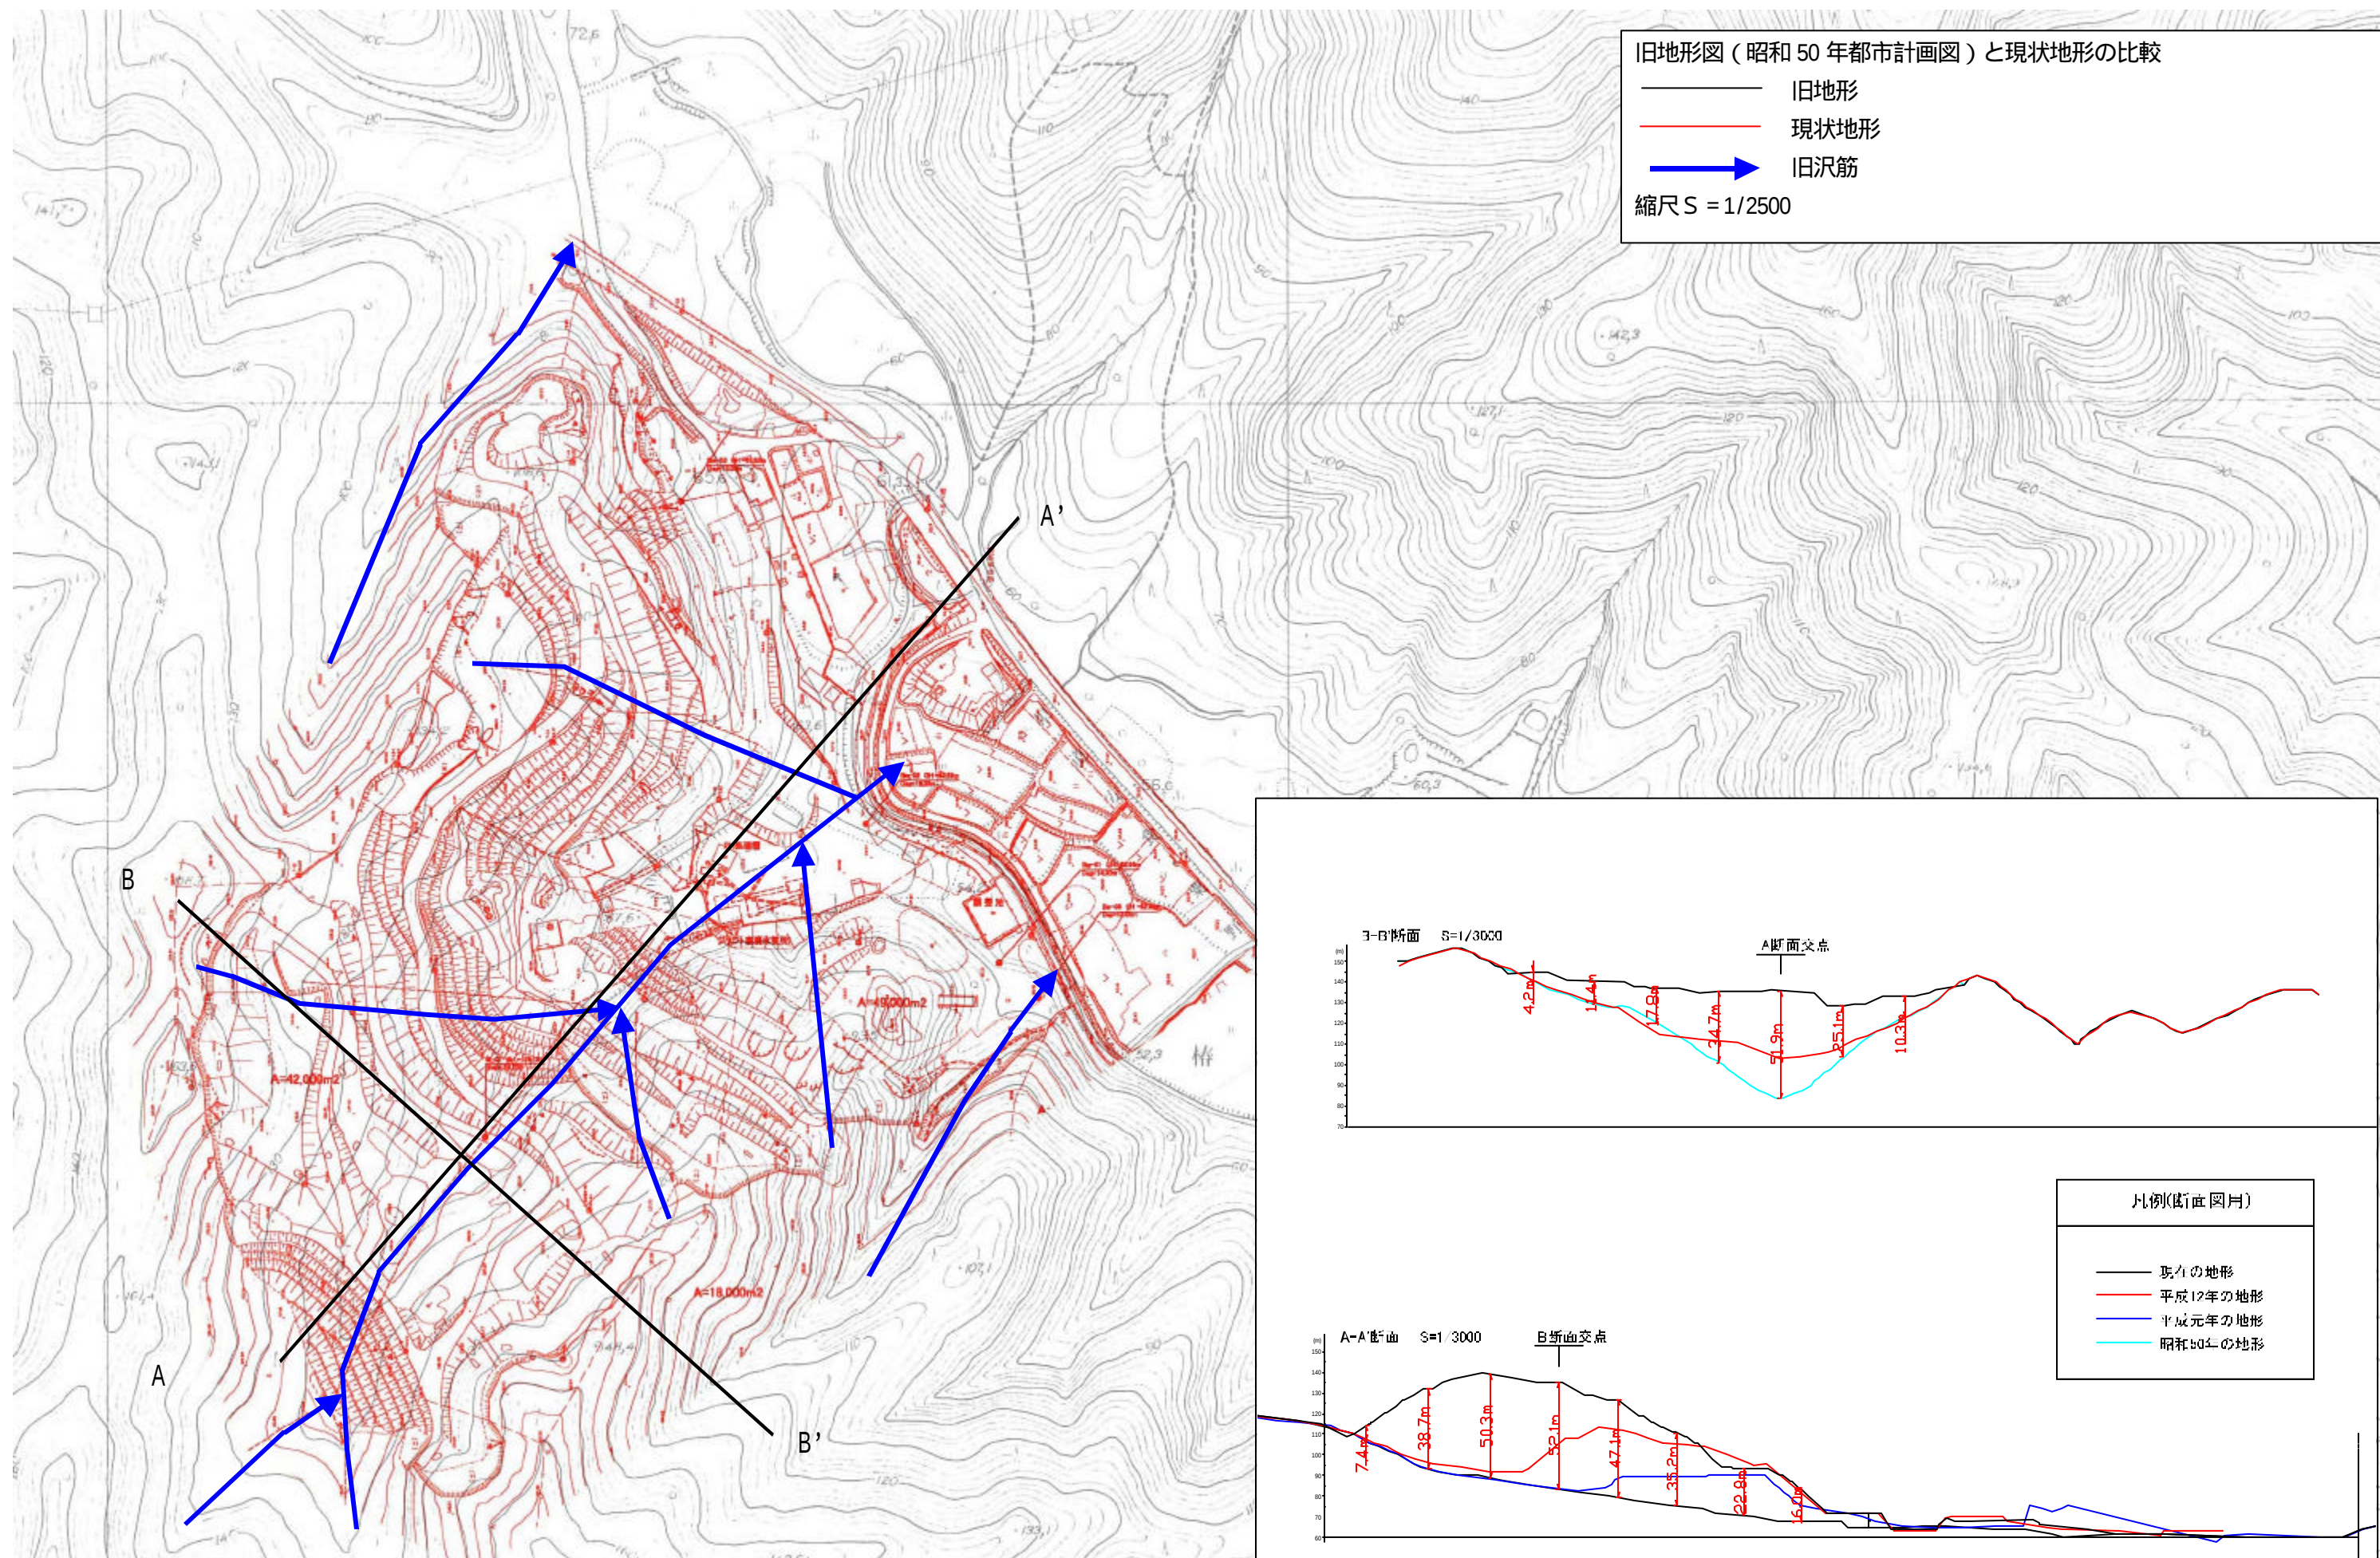
図 2.1 旧地形図と現在との比較

昭和 50 年の地形図と本業務において作成した地形図を対比することにより、旧沢筋等の地形情報を把握した。次頁に対比図を示す。あわせて、流域を把握し、流域面積を算出した。

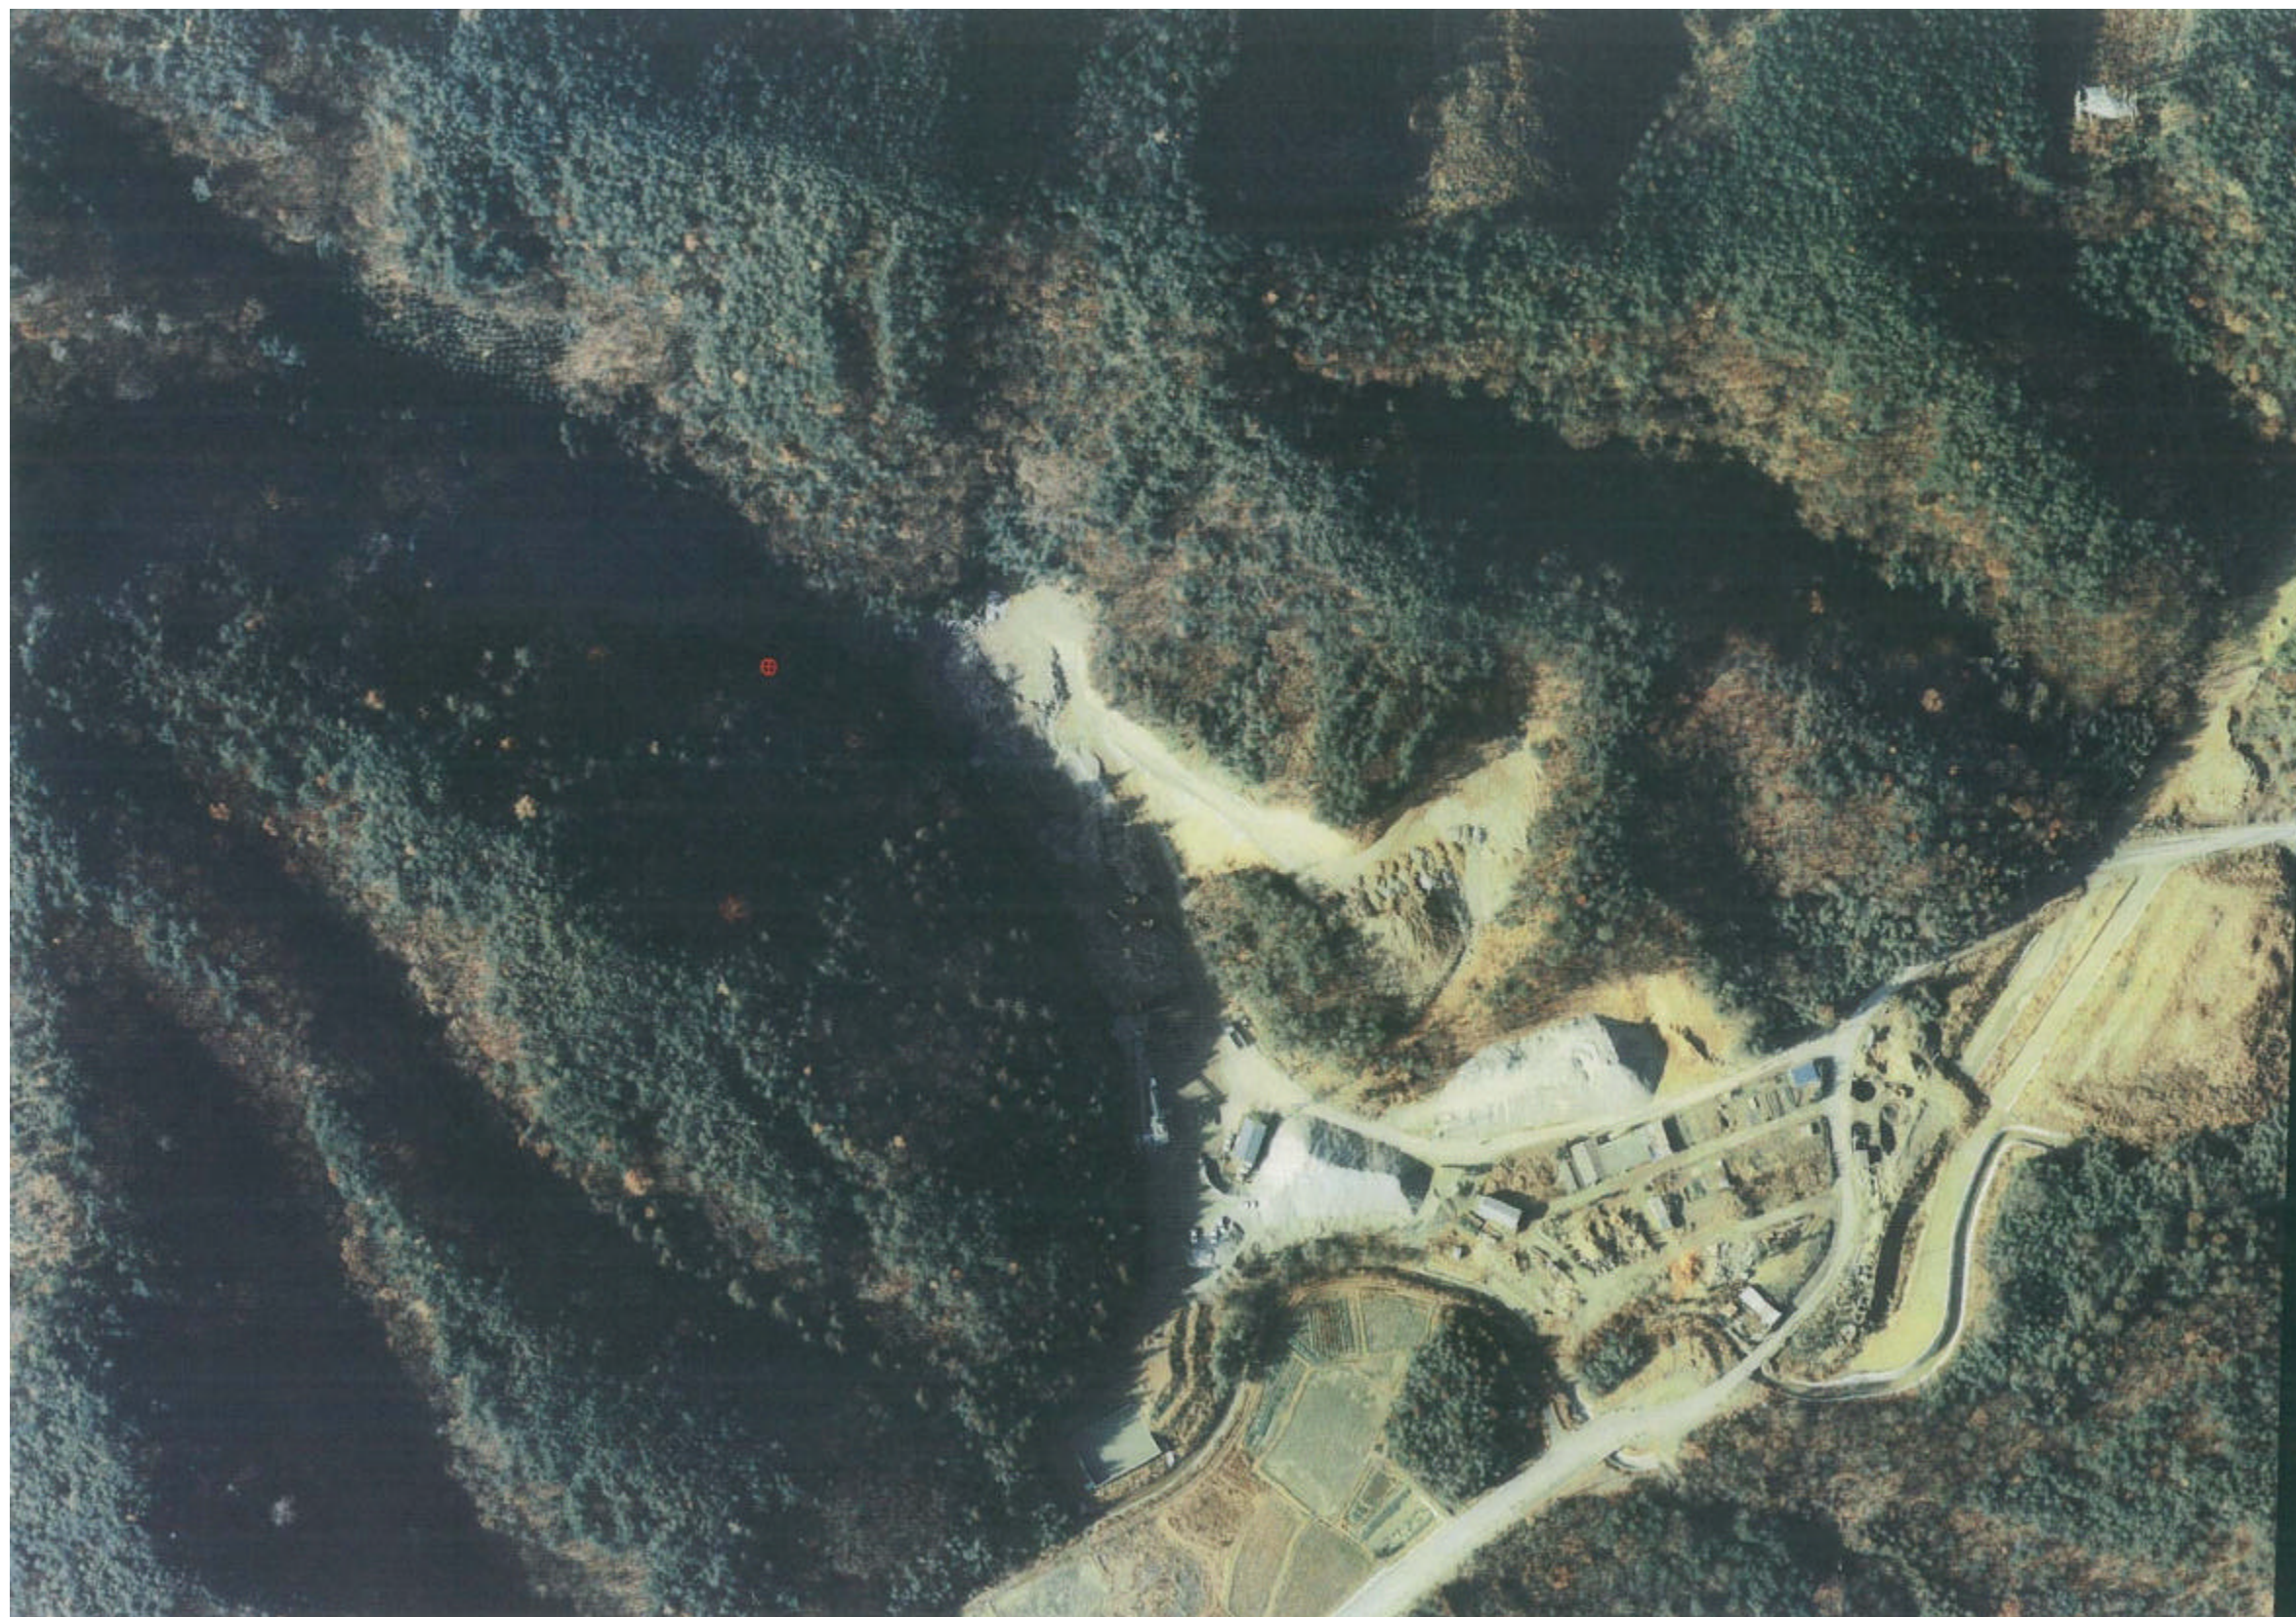
図 2.3 航空写真1 (昭和62年12月撮影)

| 年 | 主な行政の対応 | 航空写真から読み取ることのできる土地改変 |
|---|---|---|
| 昭和 62 年 | 3 月：コンクリート廃材処理プラント建設目的の開発許可<br>6 月：コンクリート廃材処理プラント建設目的の開発変更許可<br>7 月：中間処理業の許可（コンクリート廃材の破碎） | コンクリートガラと思われる山が 2 つ確認できる。<br>(昭和 62 年 12 月) |

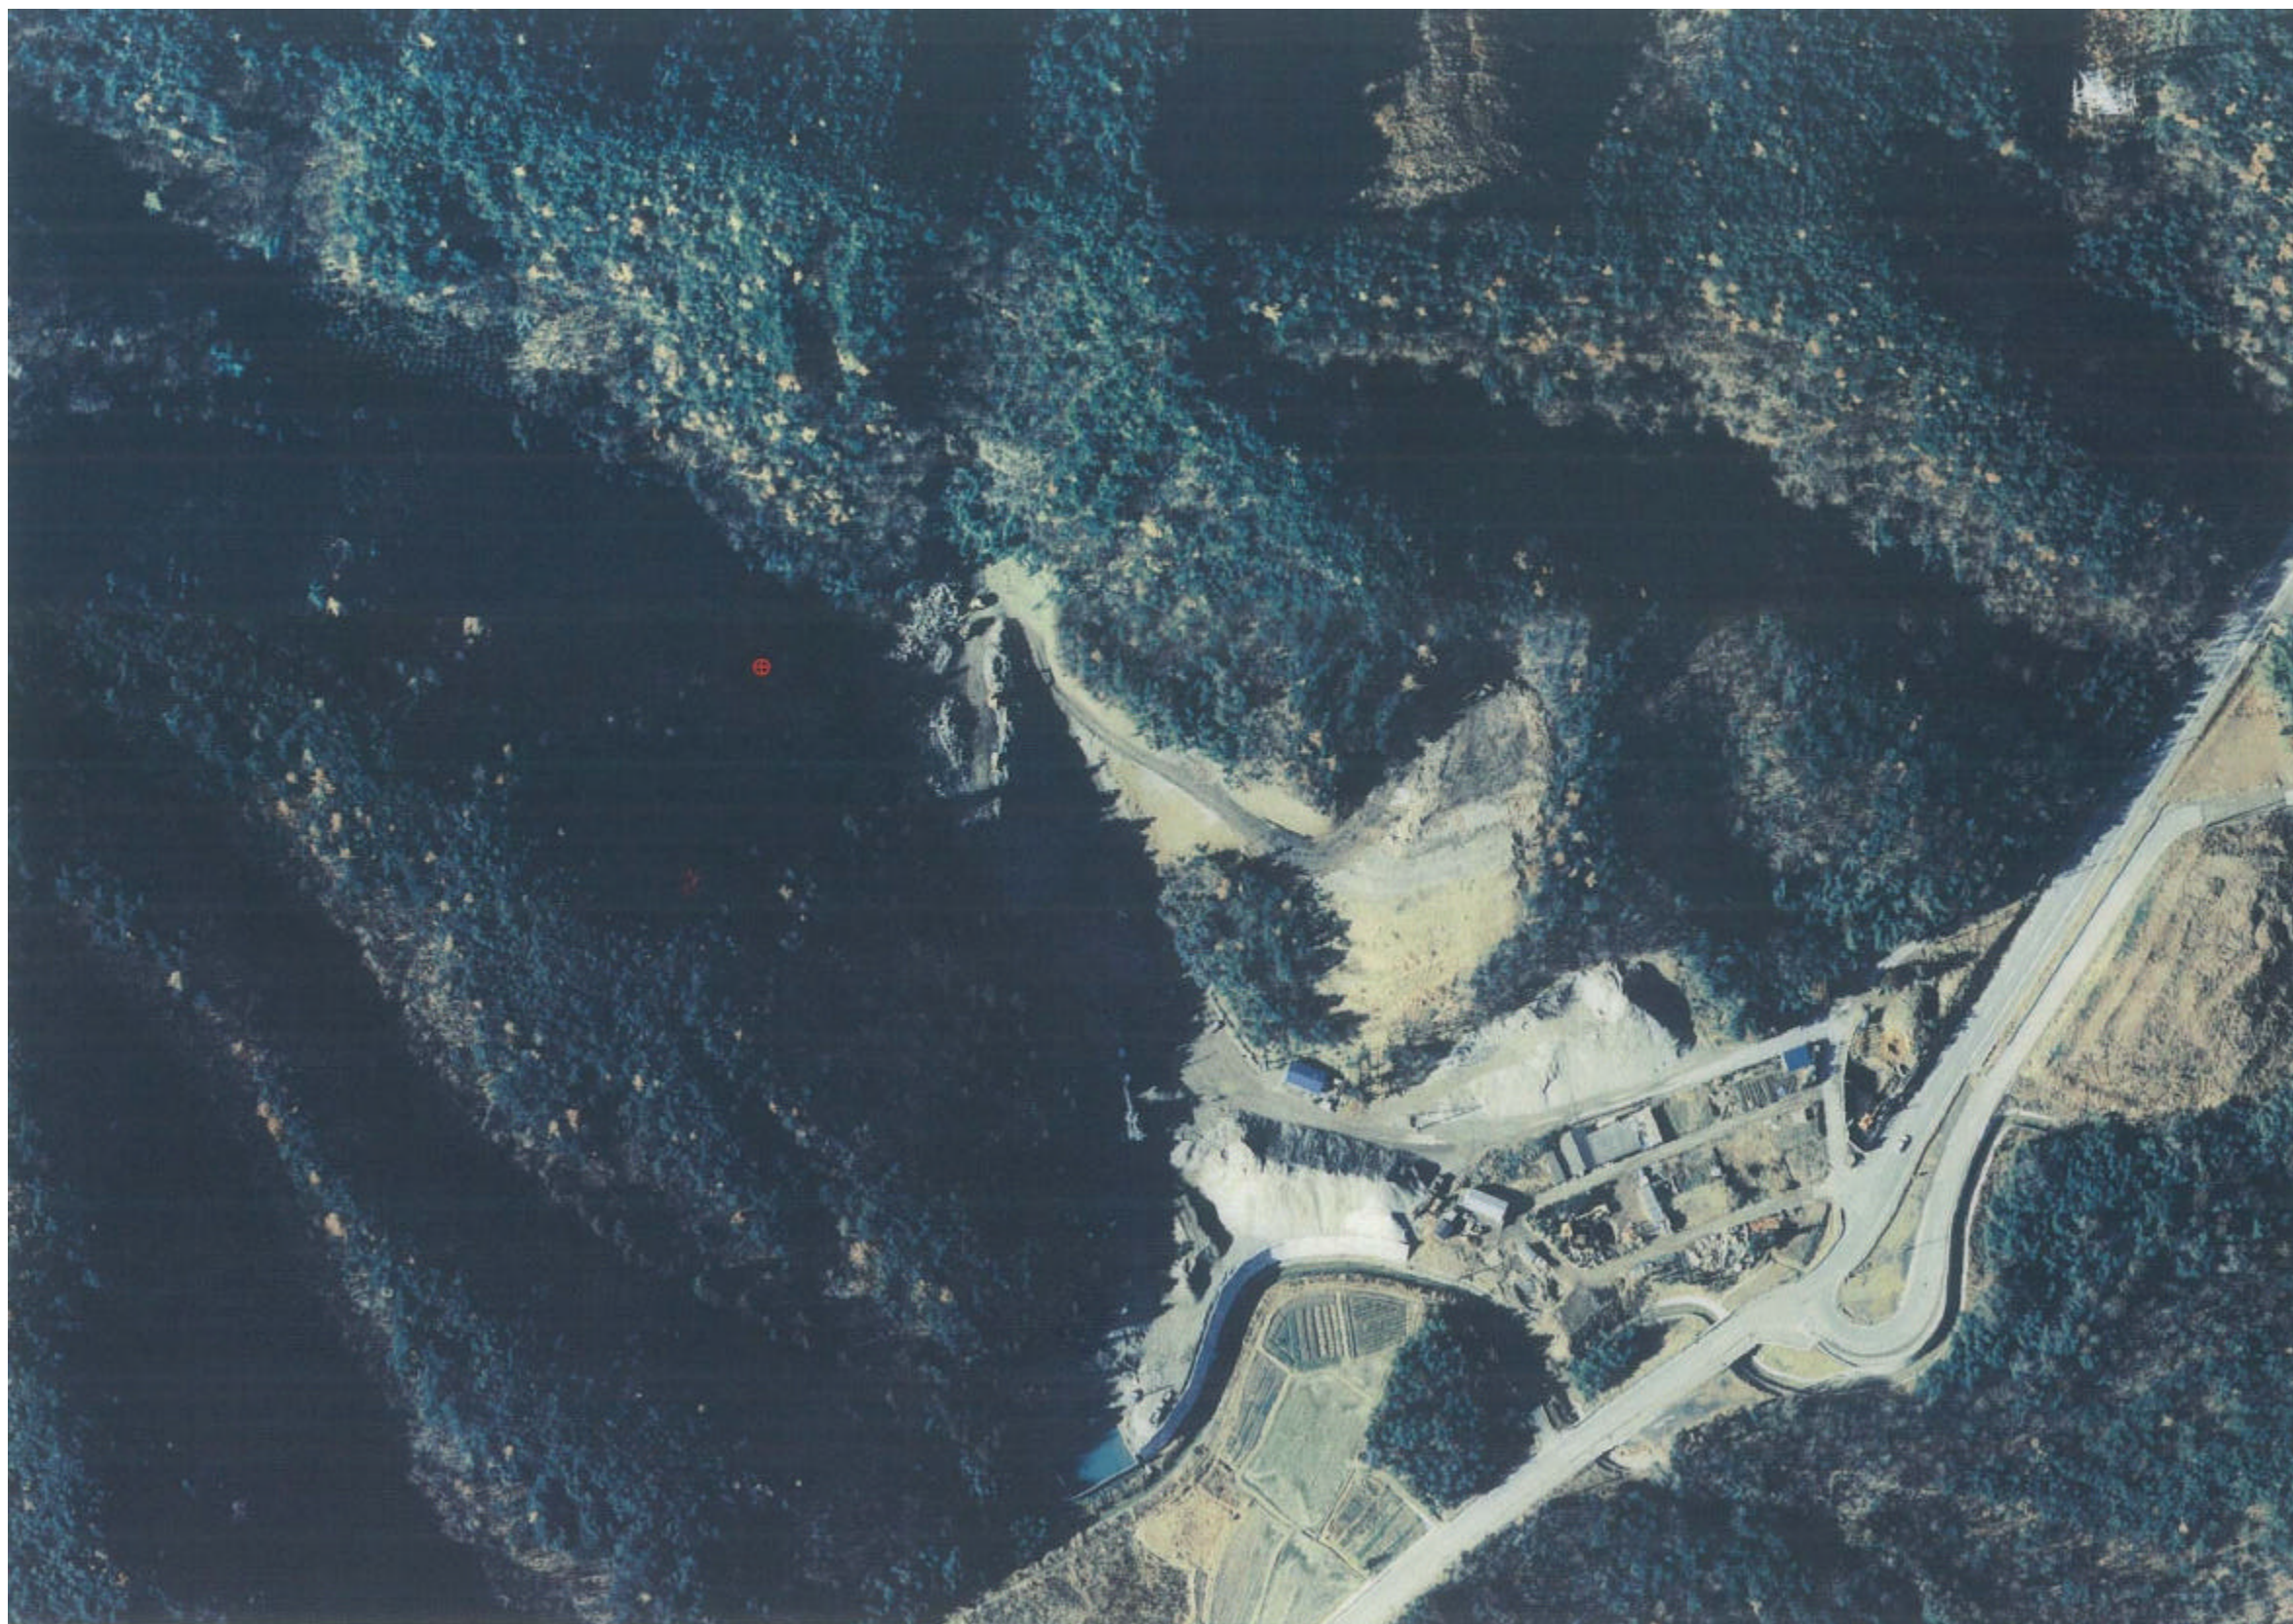
图 2.4 航空写真 2 (昭和 64 年 1 月撮影)

| 年 | 主な行政の対応 | 航空写真から読み取ることのできる土地改変 |
|---|---|---|
| 平成元年 | 4 月：野焼き口頭注意 | 原川沿いに擁壁が建設される。中央の木々が伐採され法面が作られている。<br>(平成元年 1 月) |

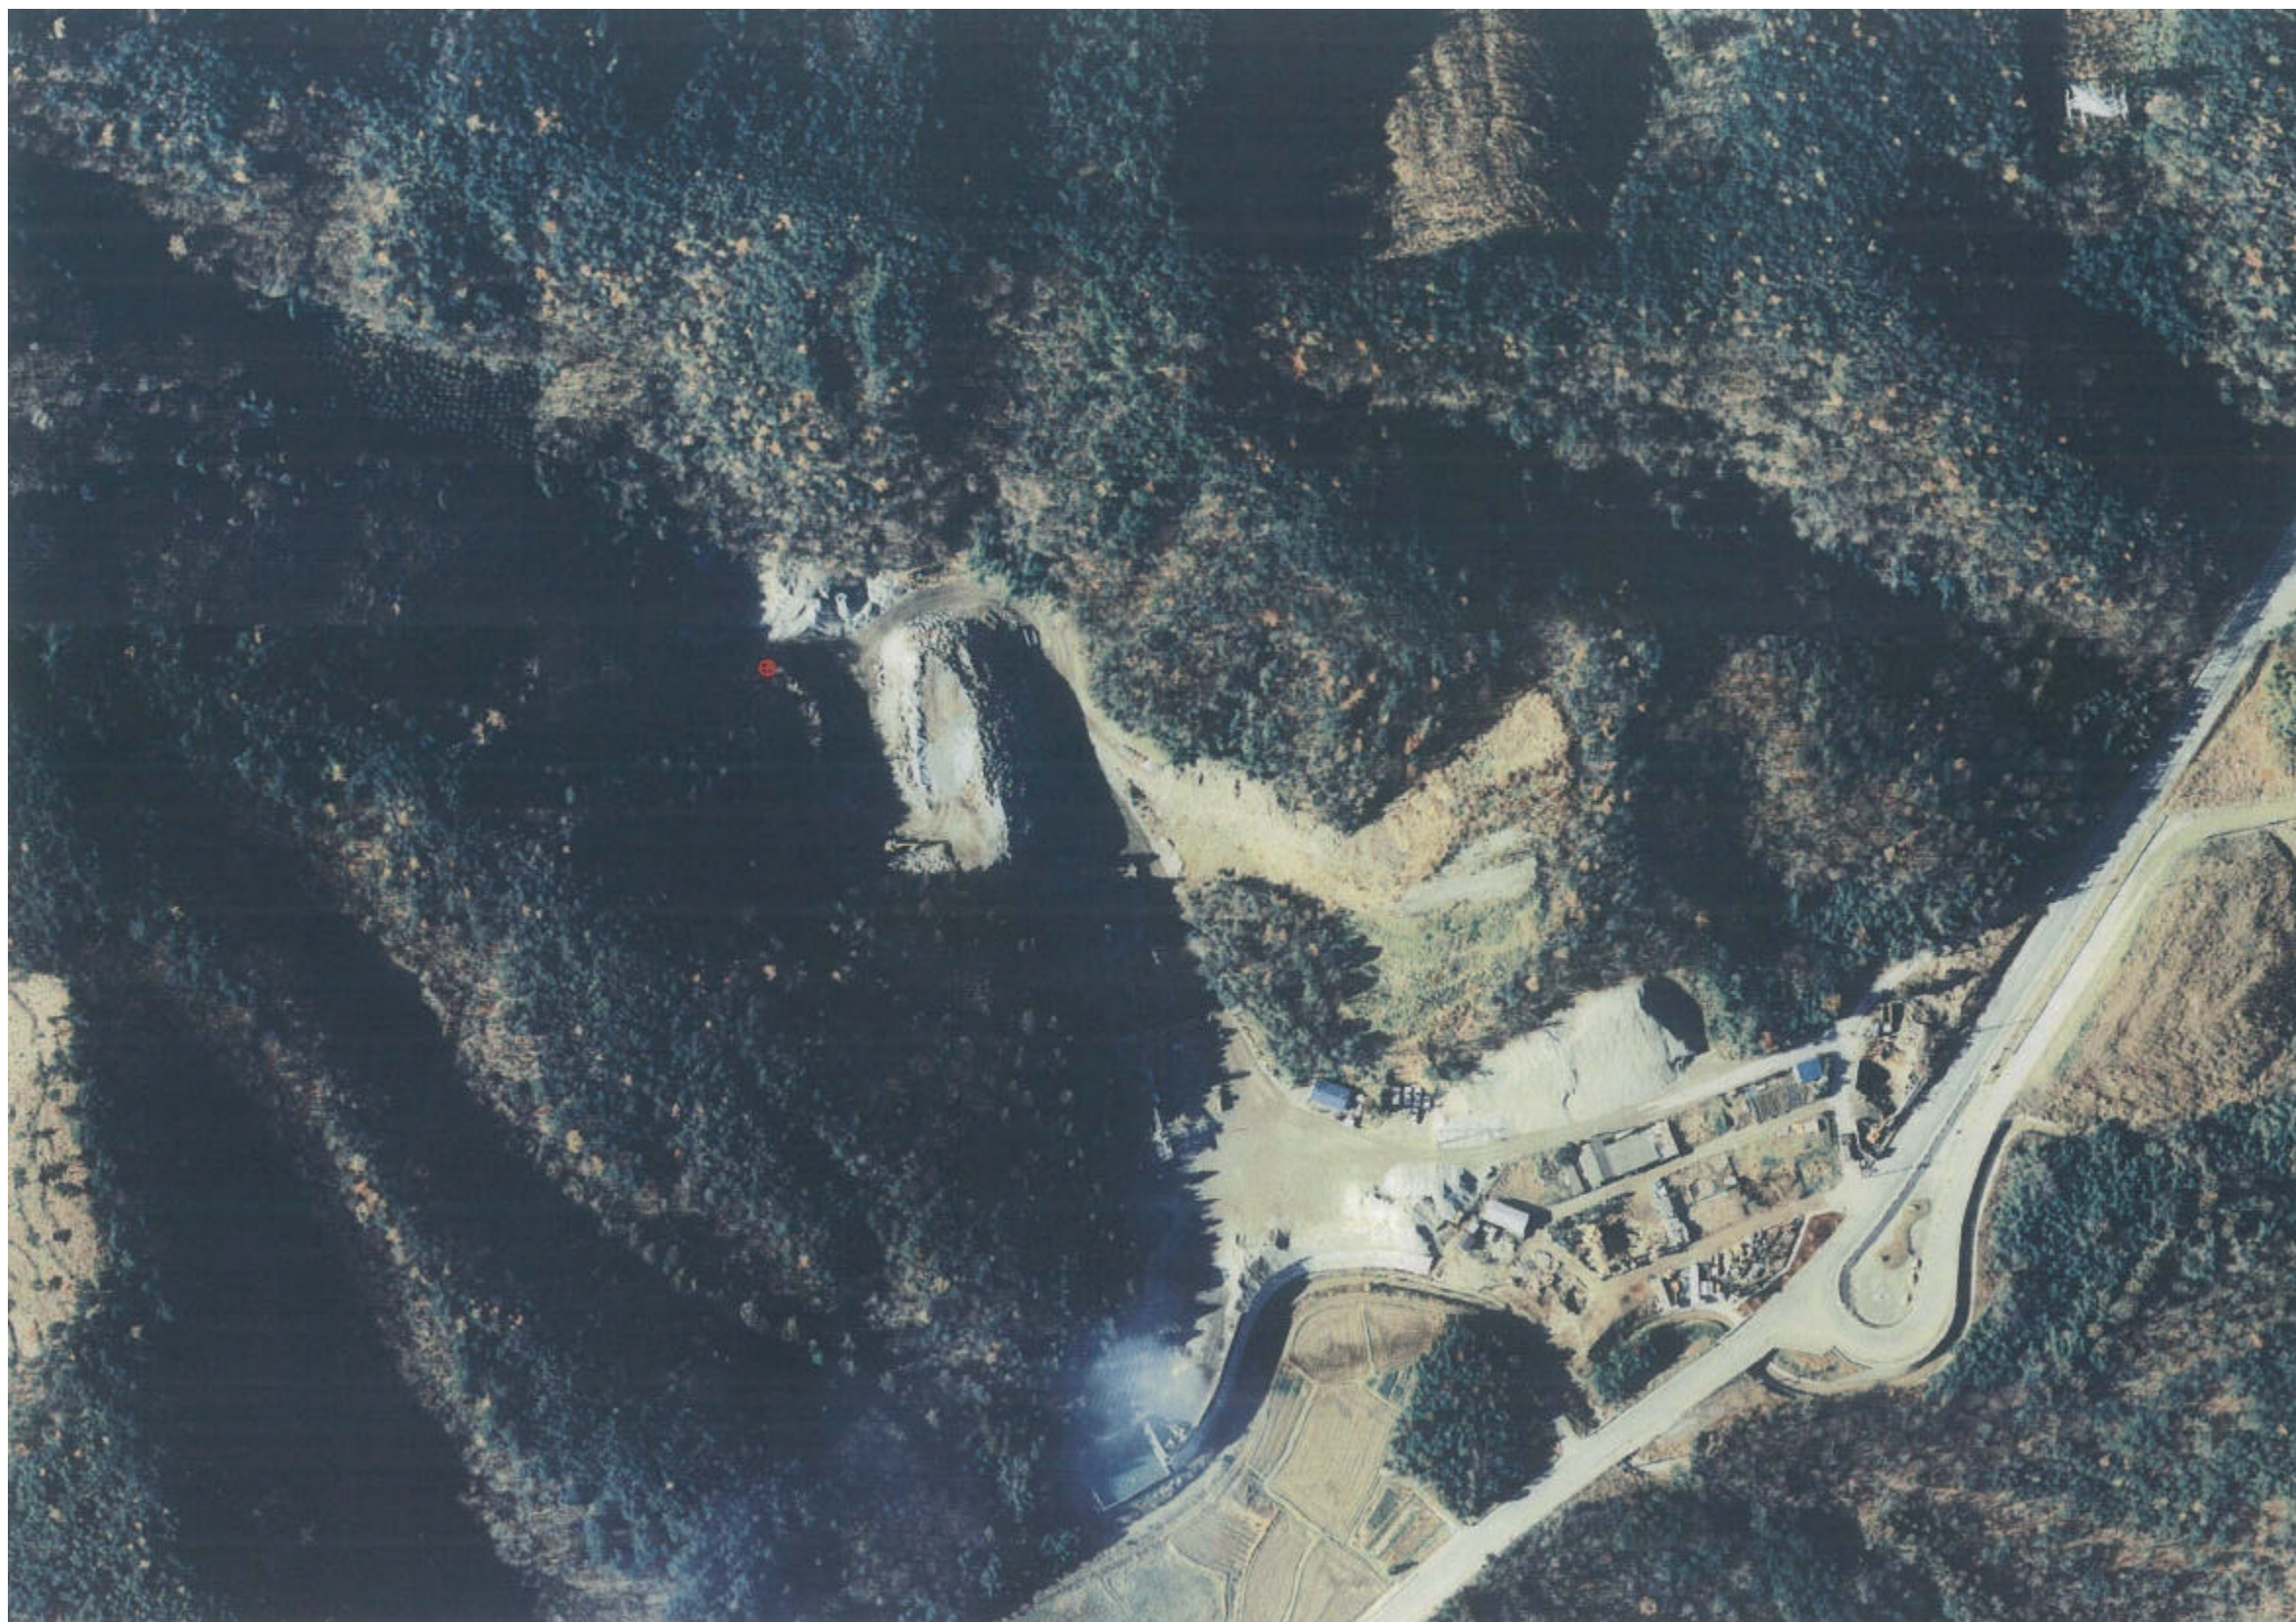
图 2.5 航空写真3（平成2年1月撮影）

| 年 | 主な行政の対応 | 航空写真から読み取ることのできる土地改変 |
|---|---|---|
| 平成 2 年 | 6 月：改善計画書の提出を求める文書指導(市)<br>・焼却炉の使用・処理能力を超える建設廃材は受け入れない・保安林内への保管中止、保安林内に保管している建設廃材の除去<br>7 月：復旧命令（県 森林法）<br>野焼き口頭注意 | 南東側の山が改変され、廃棄物と思われる物が堆積されている。<br>(平成 2 年 1 月) |

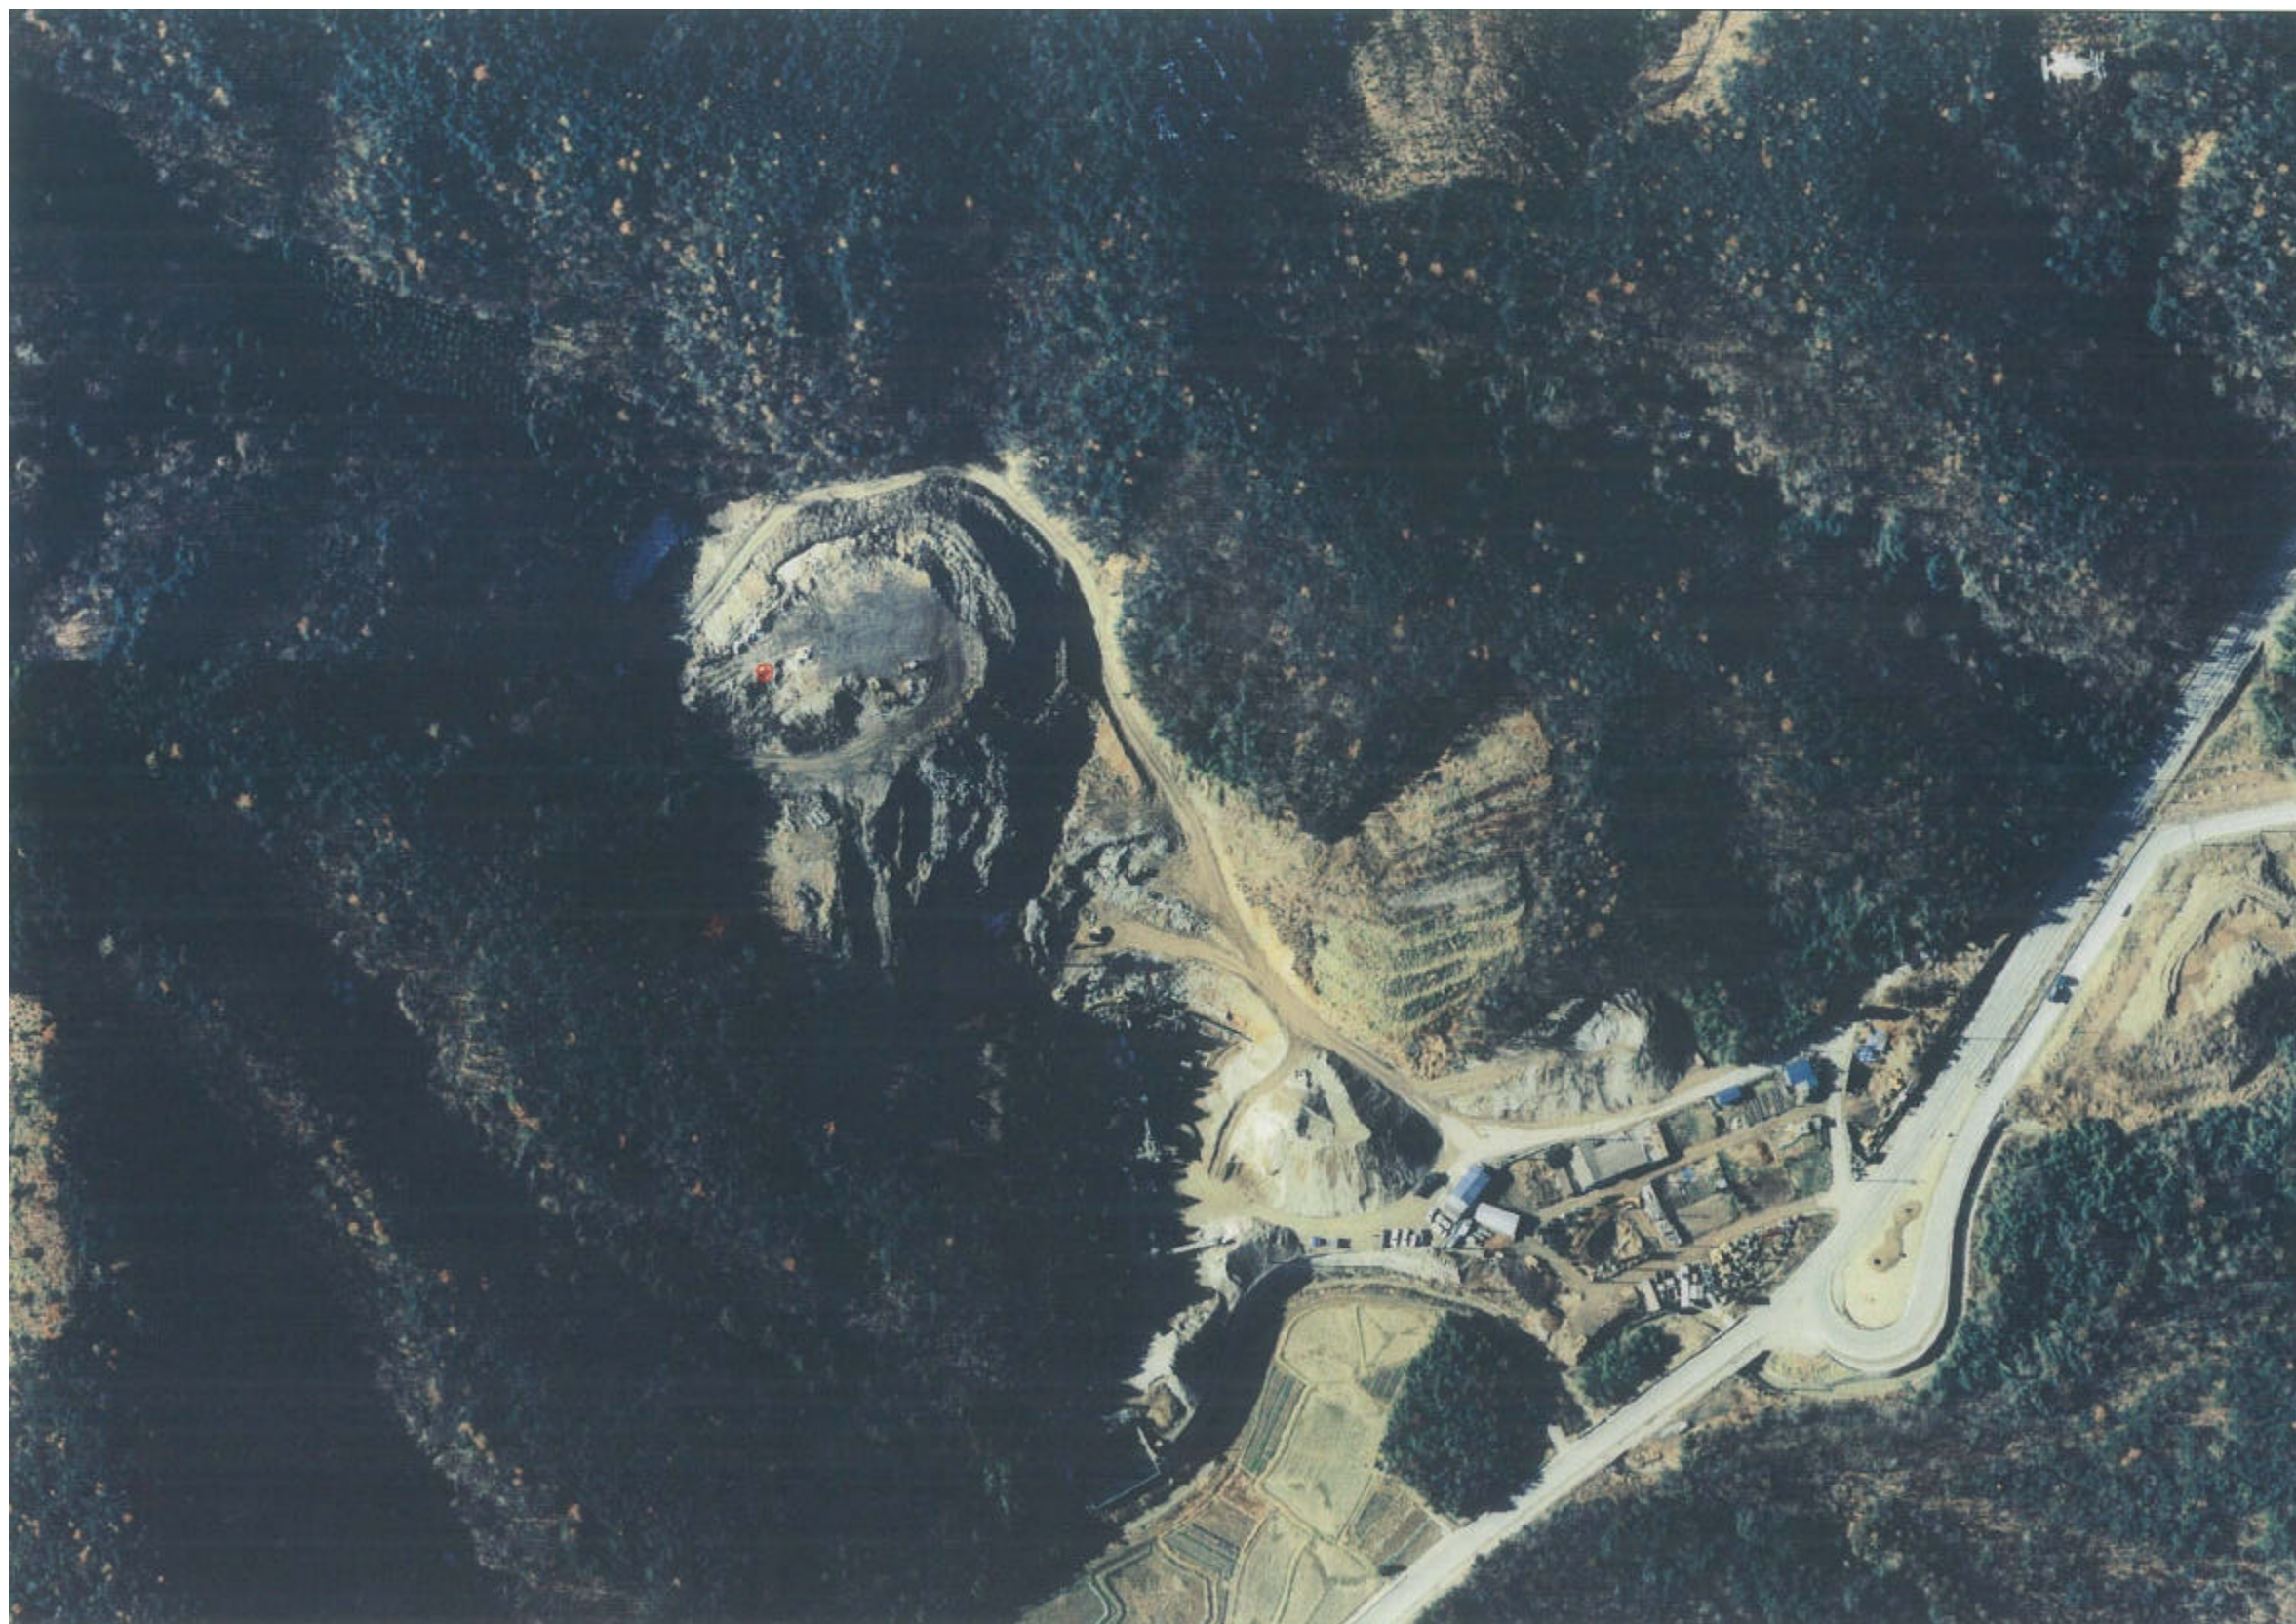
图 2.6 航空写真4（平成3年1月撮影）

| 年 | 主な行政の対応 | 航空写真から読み取ることのできる土地改変 |
|---|---|---|
| 平成 3 年 | 6 月：木くずの処理（焼却炉を使用して適正に処理）について勧告 | 南東側の改変がさらに進み、廃棄物と思われる物が大きく盛立てられている。1 月と 12 月との比較では、中央部に大きな法面が作られ、最上部への進入路が東西を横断する形状で作られている。現在の焼却炉付近にコンクリート構造物が建設されている。(平成 3 年 1 月)(平成 3 年 12 月) |

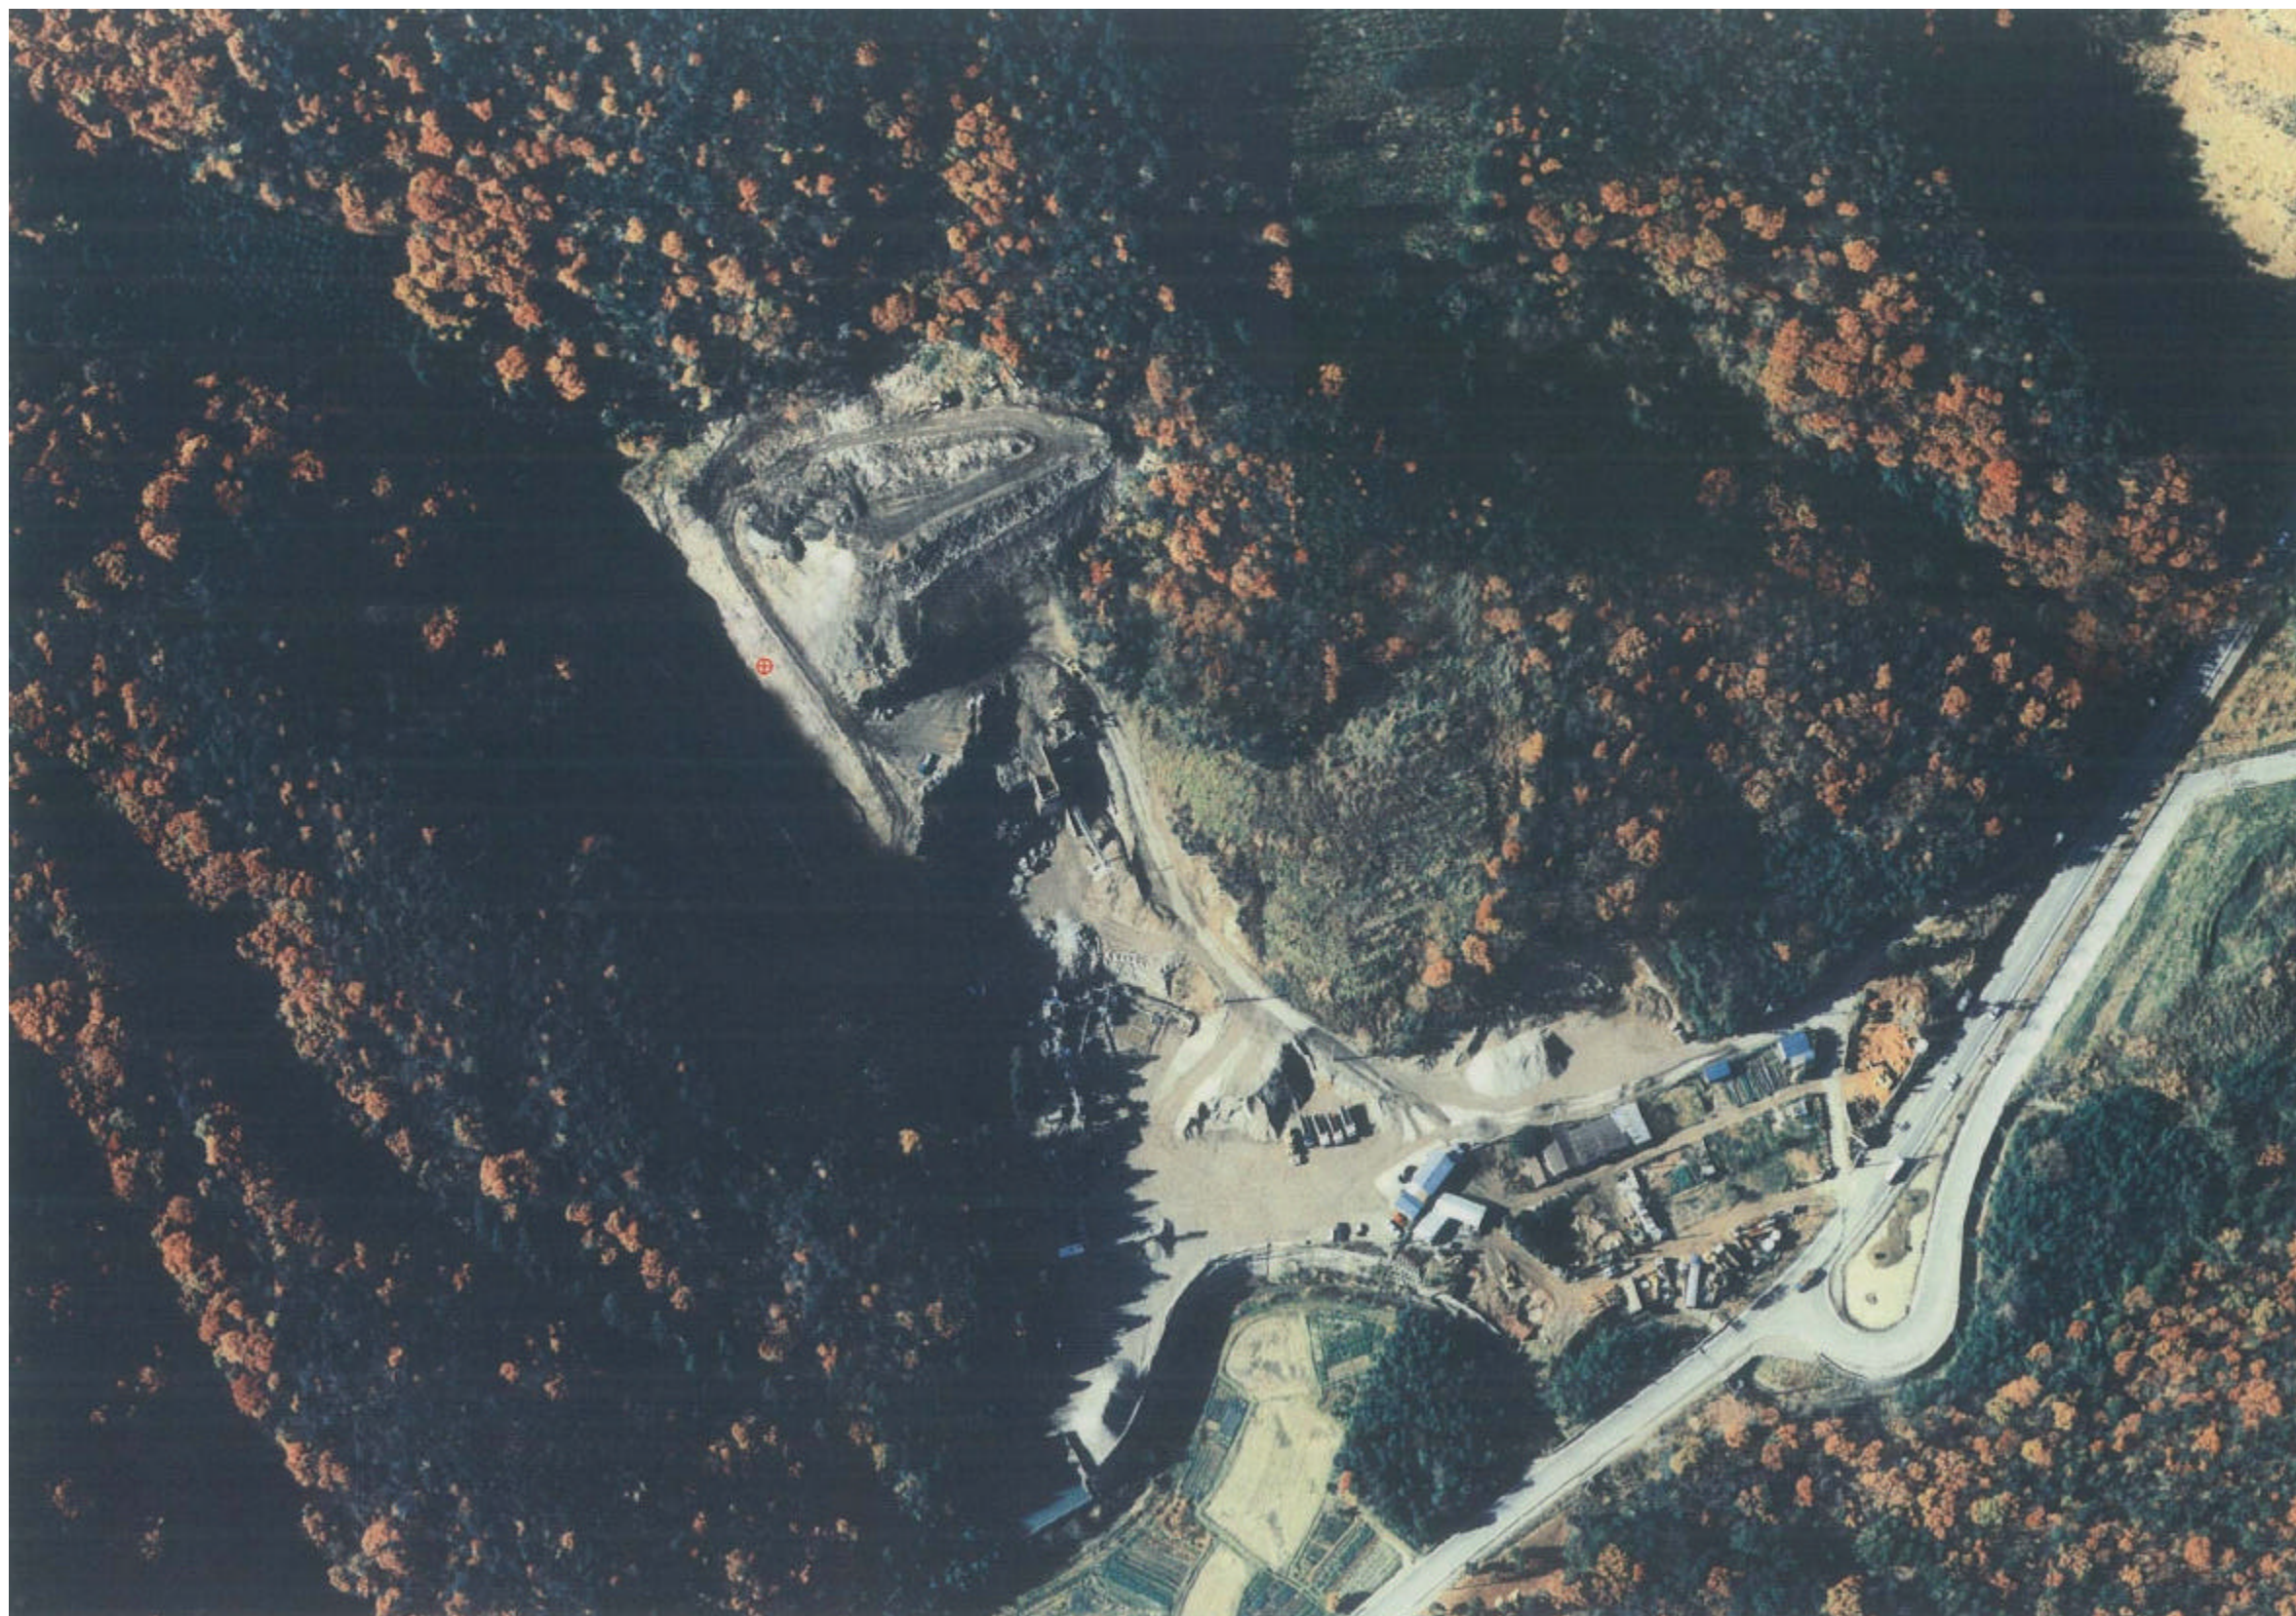
图 2.9 航空写真 7 (平成 5 年 12 月撮影)

| 年 | 主な行政の対応 | 航空写真から読み取ることのできる土地改変 |
|---|---|---|
| 平成 5 年 | | 西側への改変が進む。(平成 5 年 12 月) |
