## 第二編 基礎調査

## 1. 目的

基礎調査は「資料調査」「測量調査」「地形地質調査」「排水路構造調査」を実施することにより、産業廃棄物不法投棄現場における不法投棄廃棄物量、地形地質情報および地形改変状況の把握を行うことを目的として実施した。

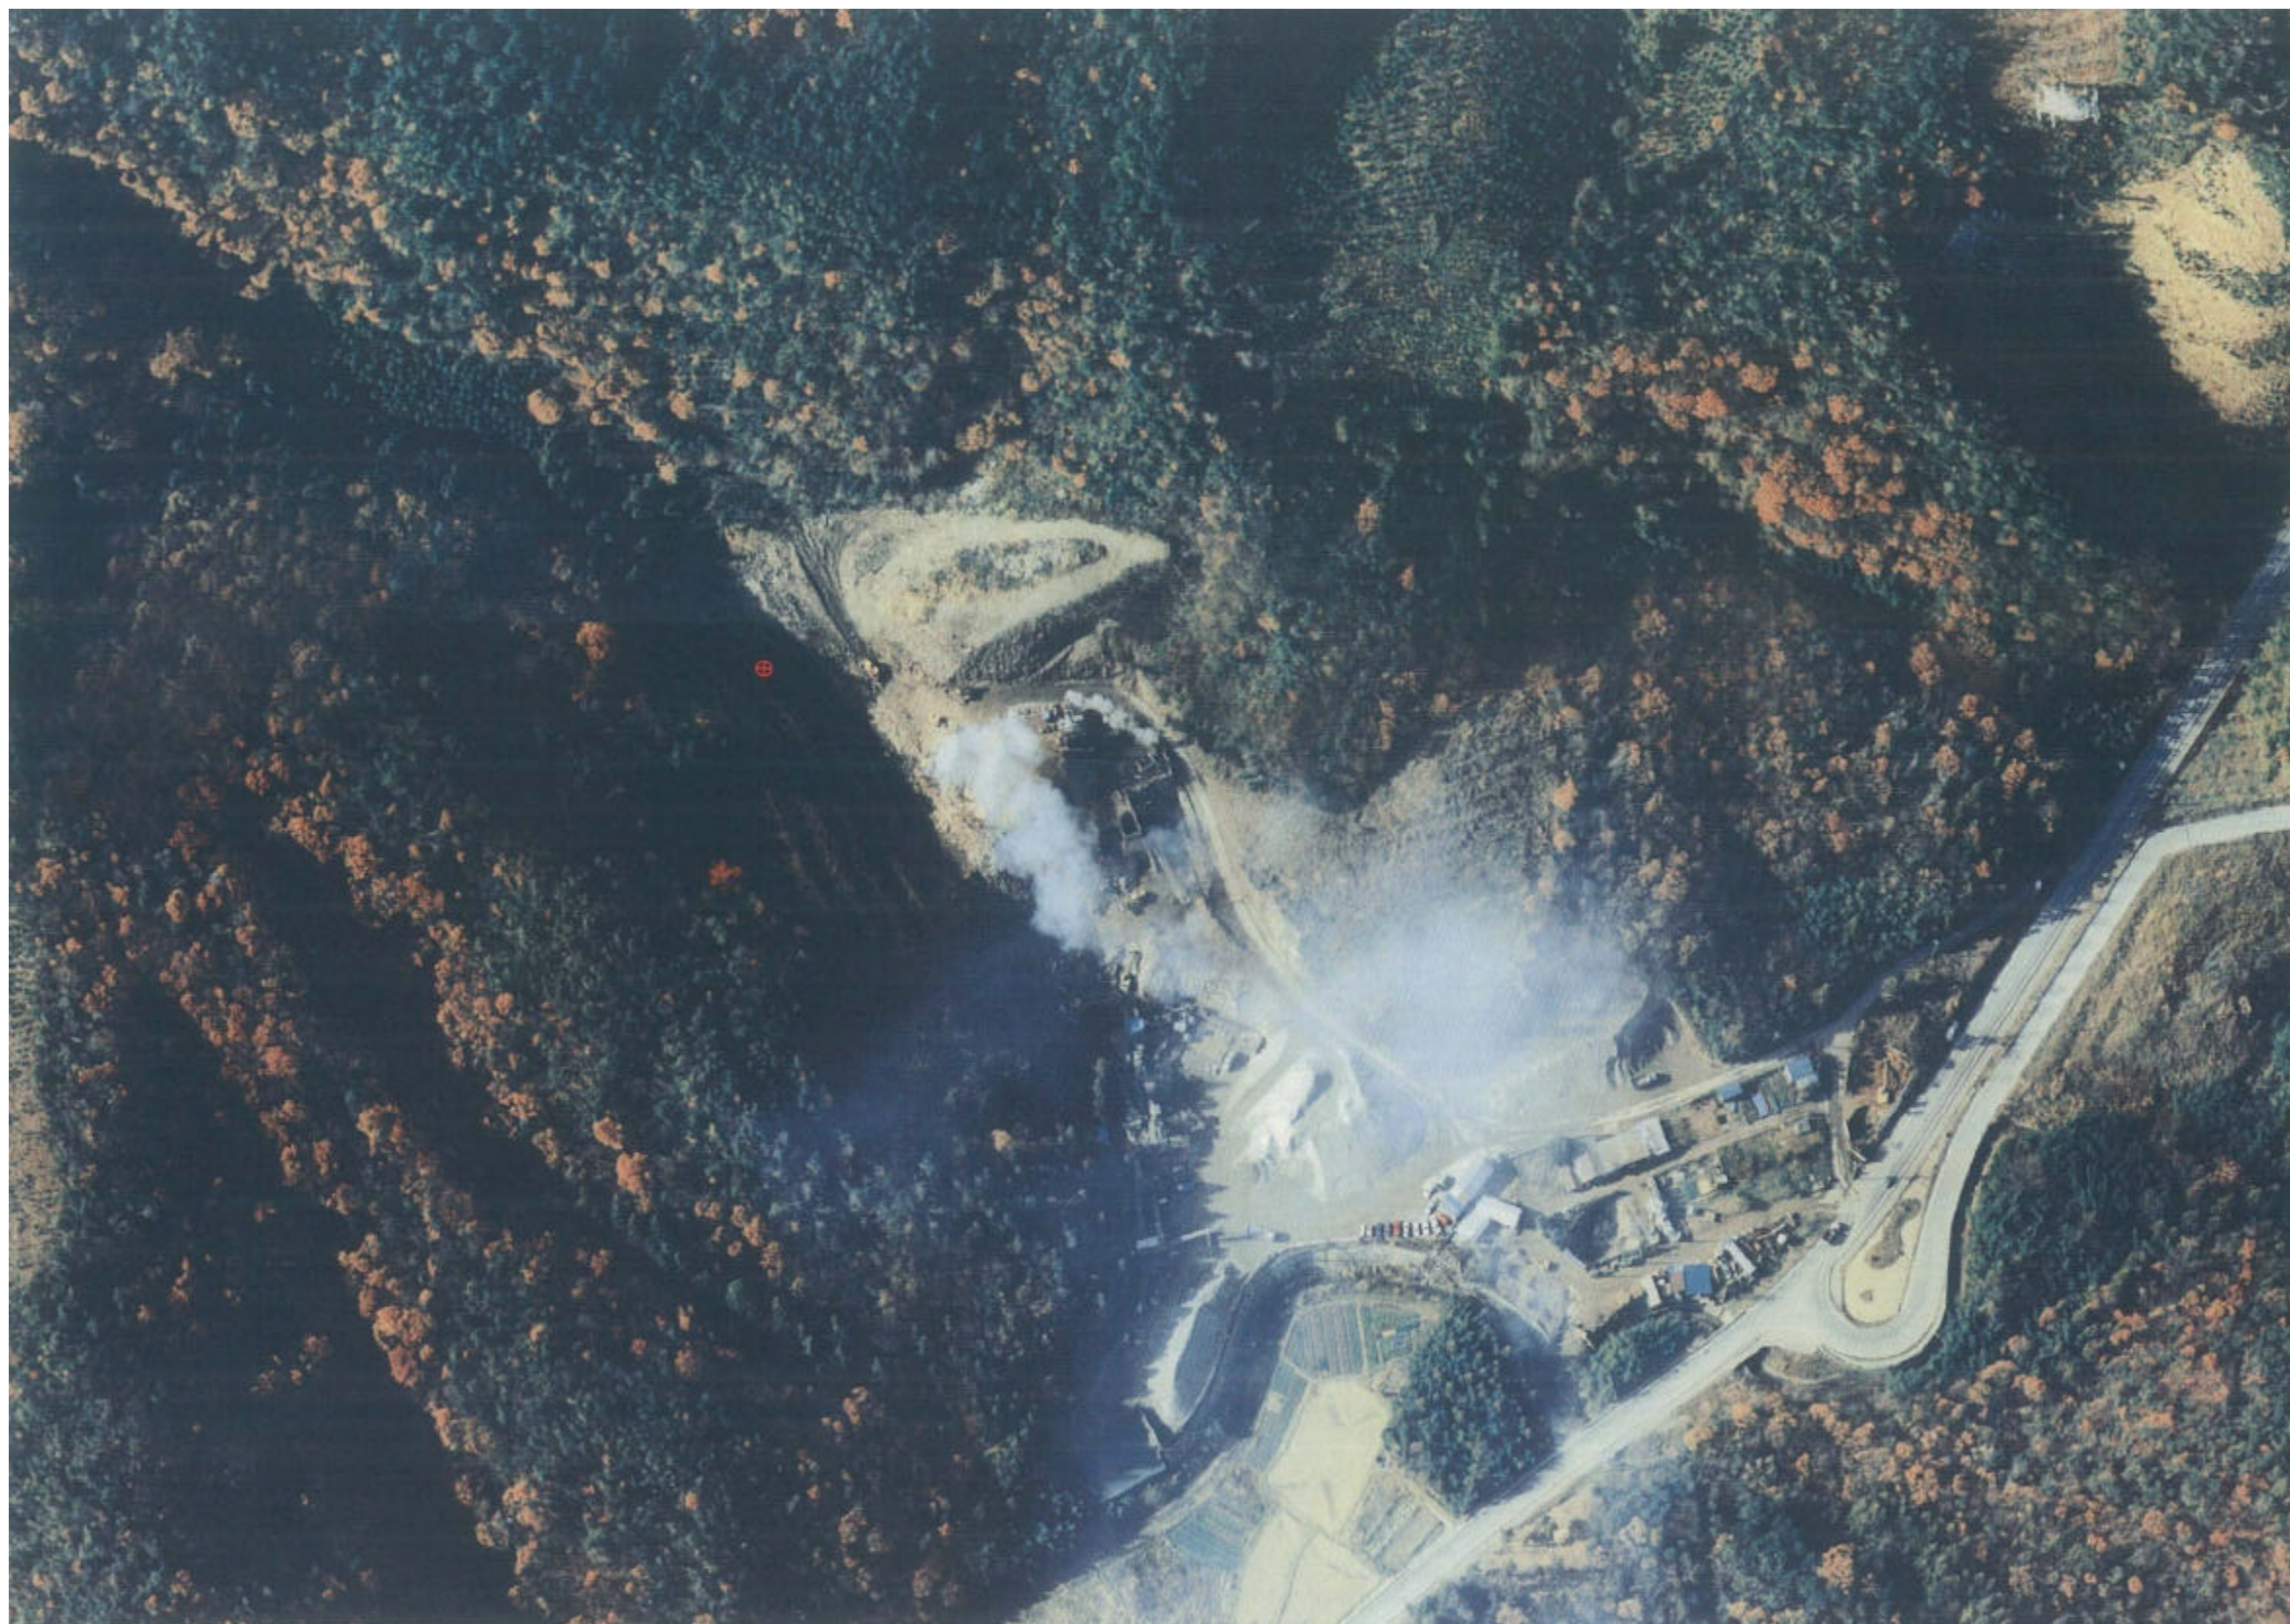
图 2.10 航空写真 8 (平成 6 年 12 月撮影)

| 年 | 主な行政の対応 | 航空写真から読み取ることのできる土地改変 |
|---|---|---|
| 平成 6 年 | 3 月：撤去計画を条件付で承認(市)<br>・平成 10 年までに約 10 万 m <sup>3</sup> を除去・最終保管量を 1 万トン以下とする・現在の保管量を把握し、計画書を提出すること | 大きな土地改変はない。現在の位置に焼却炉が建設されている。(平成 6 年 12 月)<br>調整池の西側に廃棄物と思われる物が盛立てられている。 |

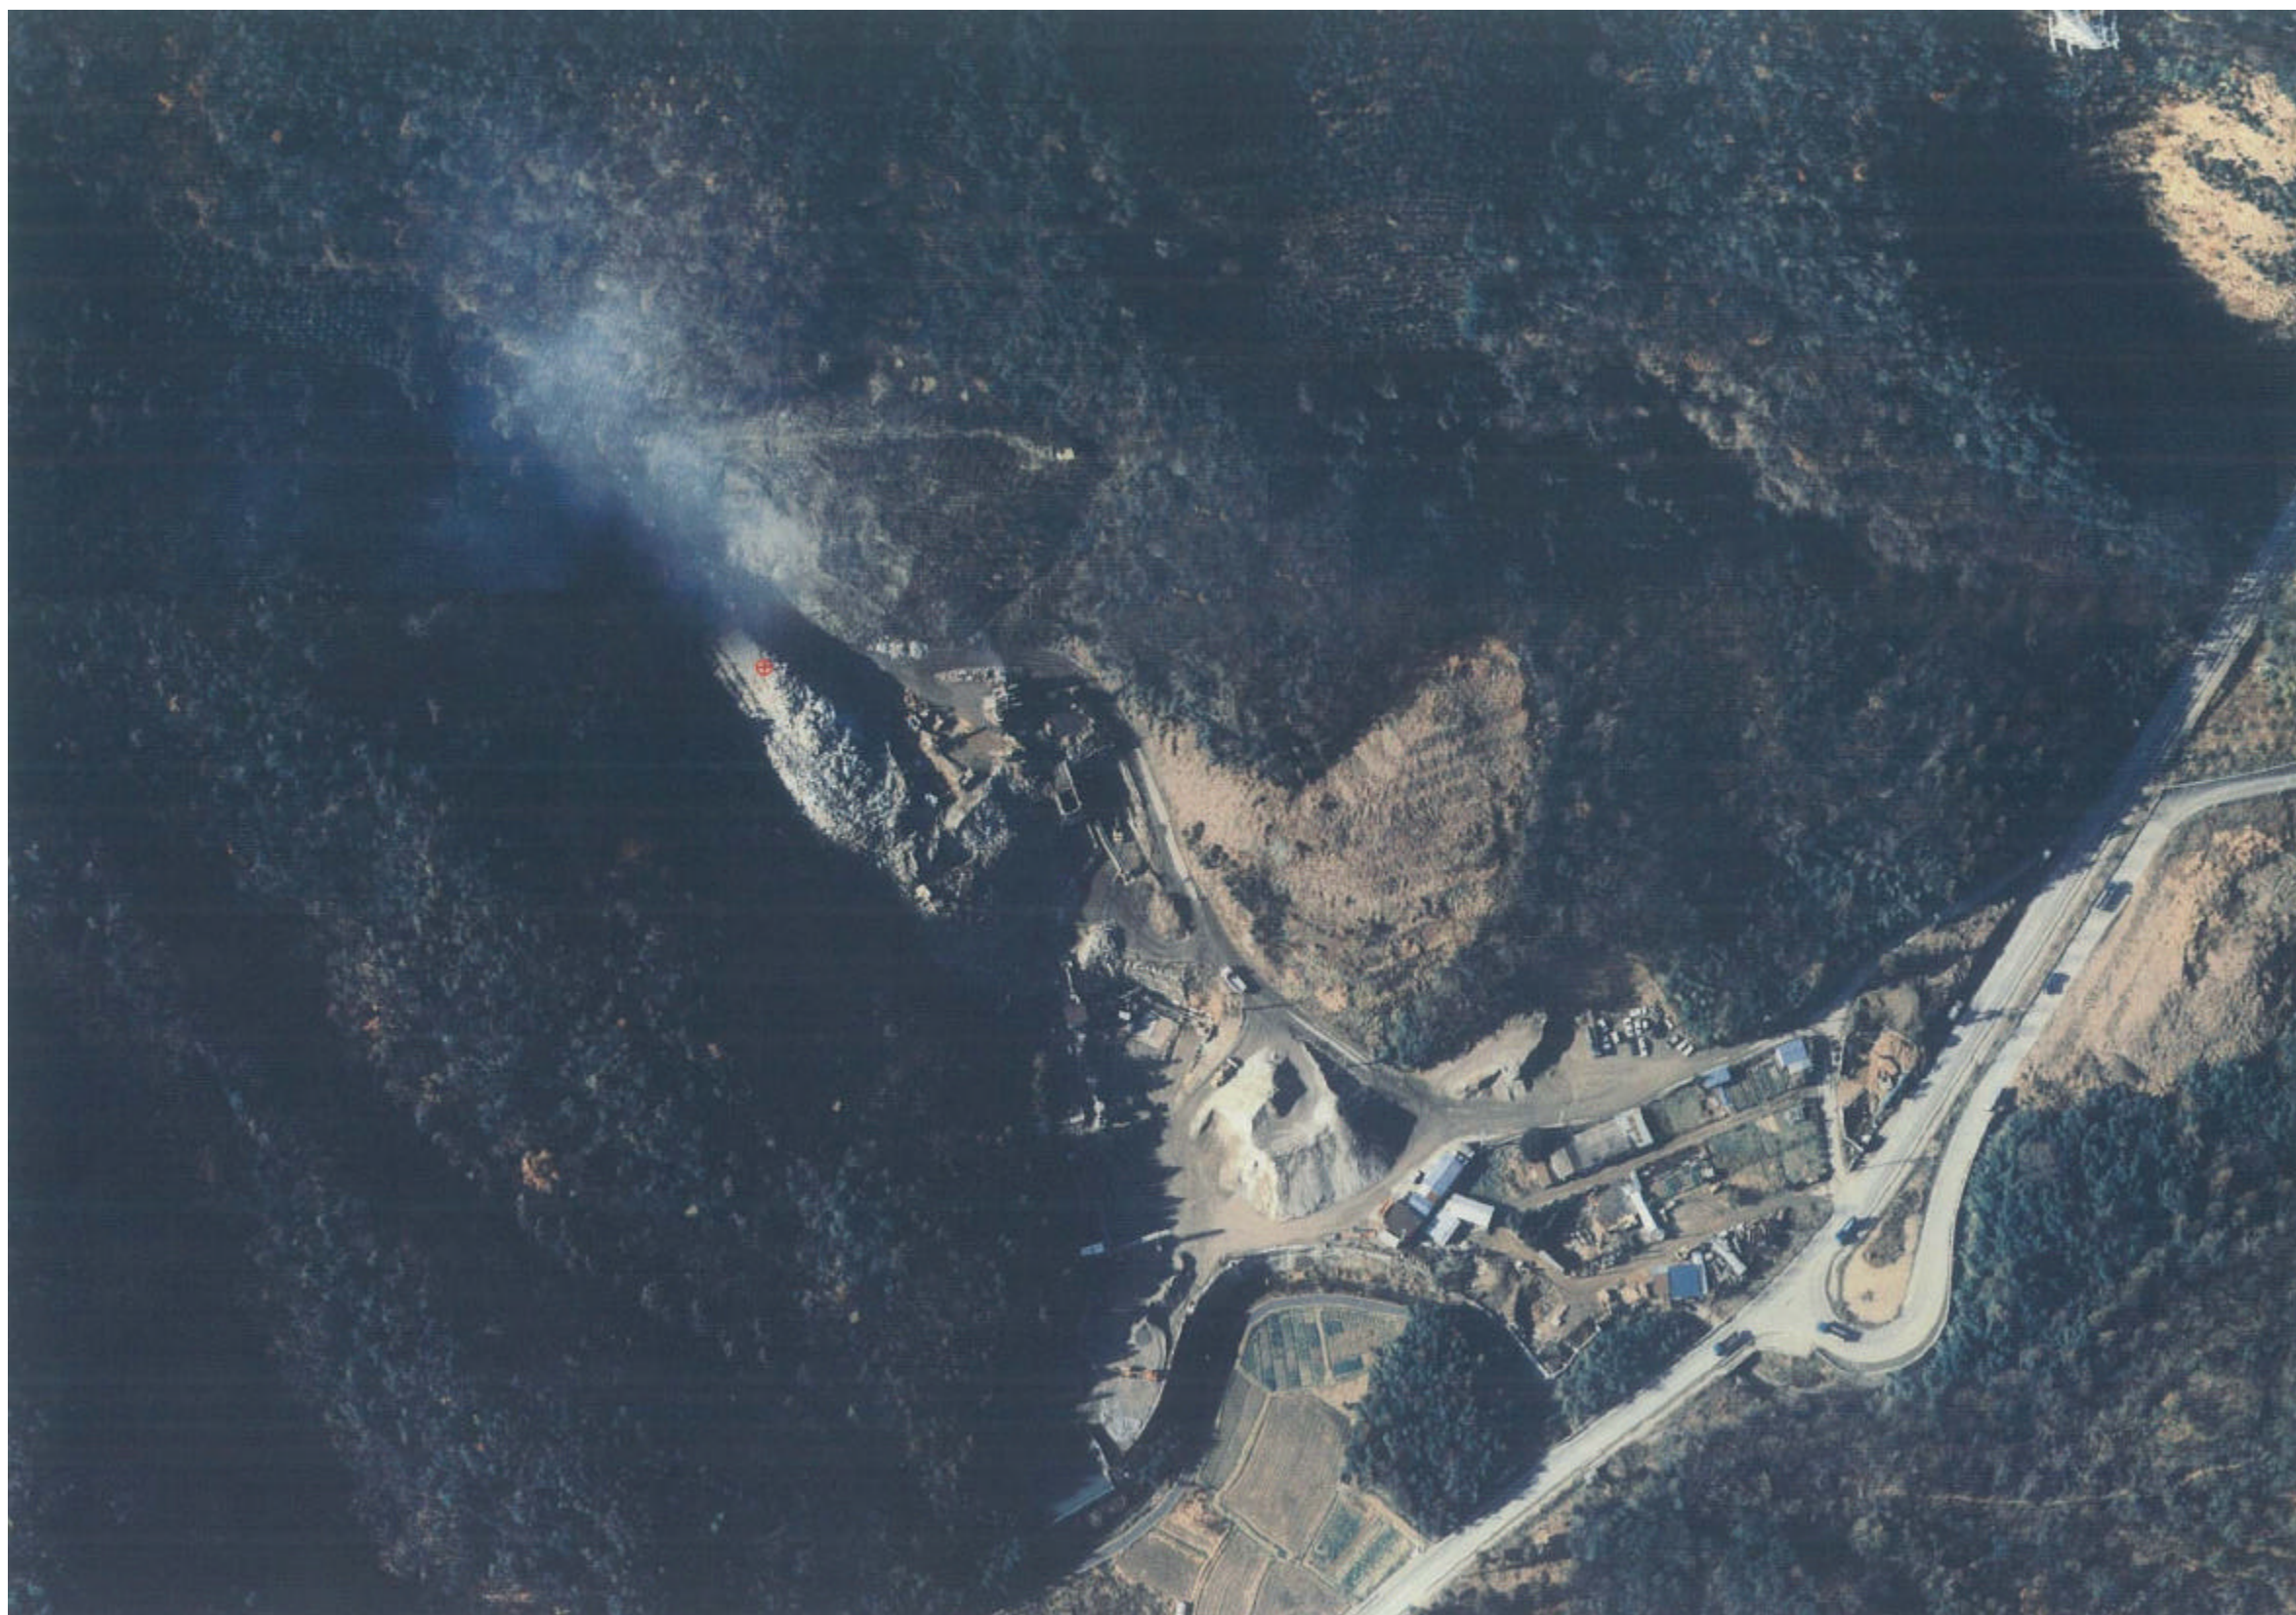
図 2.11 航空写真9（平成8年12月撮影）

| 年 | 主な行政の対応 | 航空写真から読み取ることのできる土地改変 |
|---|---|---|
| 平成 8 年 | 2 月：保安林部分の復旧がおおむね完了したことを確認(県) | 地形改変は確認できないが、南東側に廃棄物が盛立られている。(平成 8 年 12 月) |

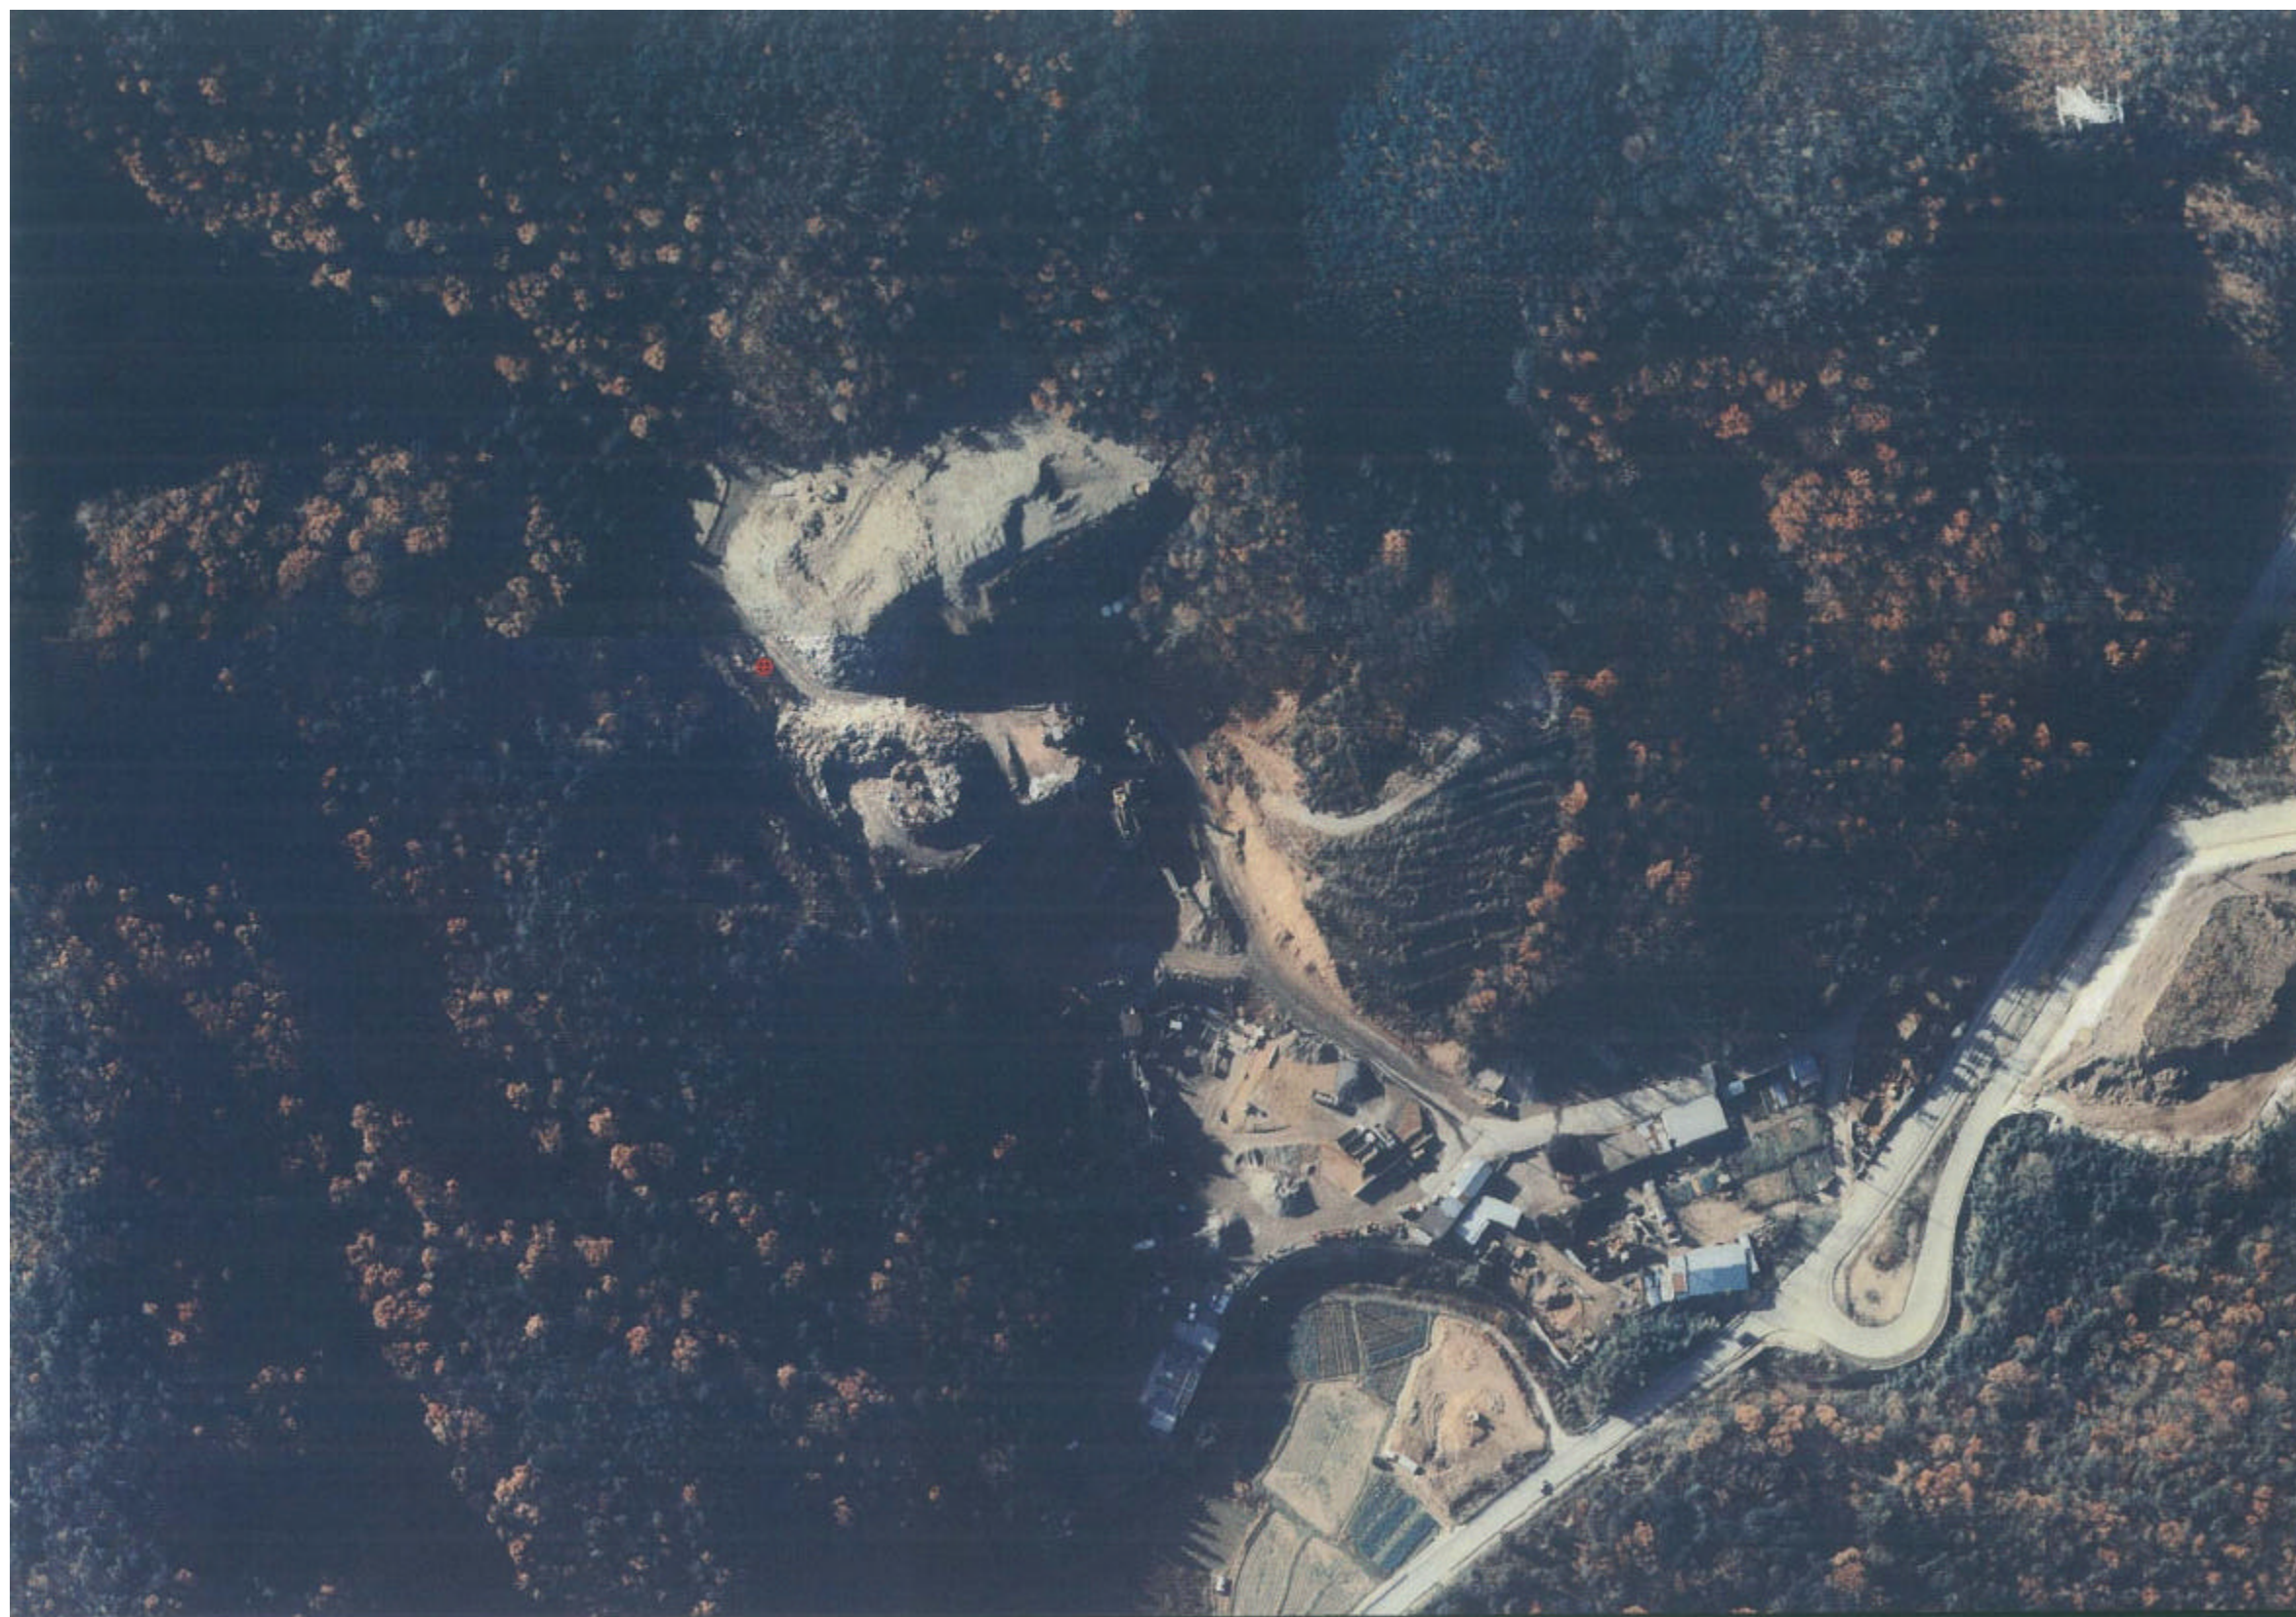
図 2.12 航空写真 10 (平成 10 年 12 月撮影)

| 年 | 主な行政の対応 | 航空写真から読み取ることのできる土地改変 |
|---|---|---|
| 平成 10 年 | 7 月：違法建築物に対する現地調査(市)<br>9 月：是正勧告 | 西側の法面に進入路が作られている。<br>(平成 10 年 12 月) |

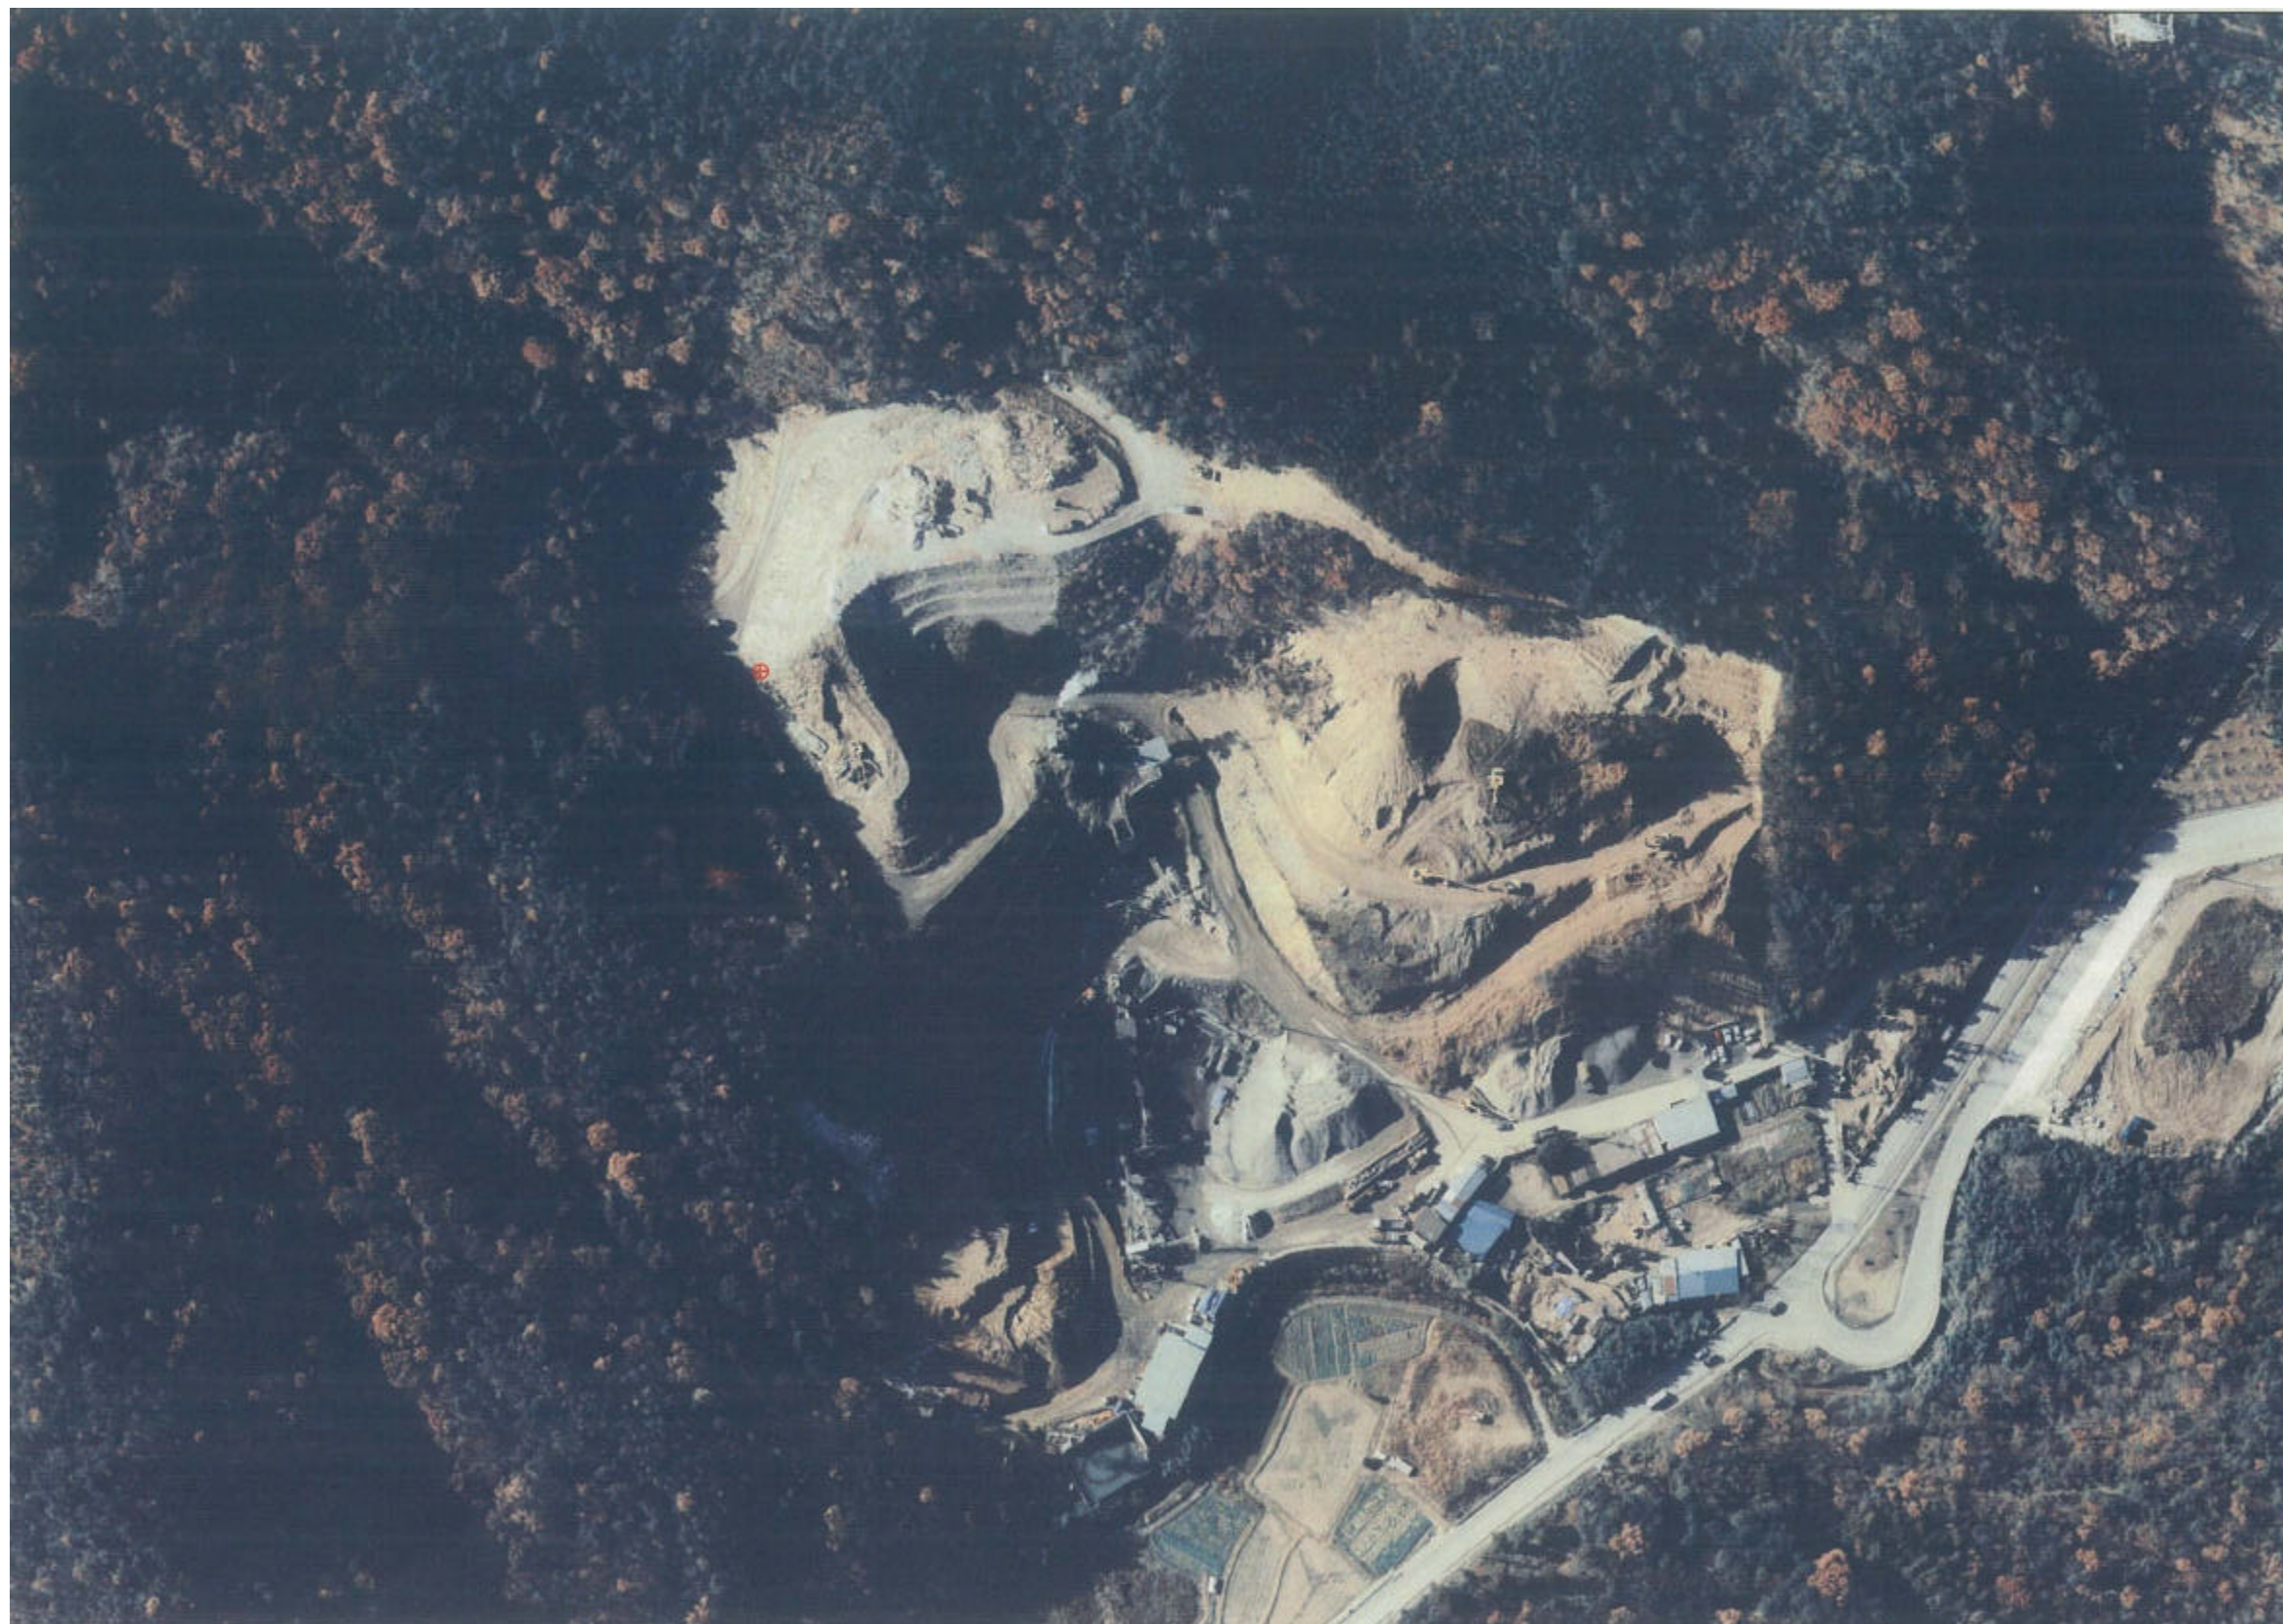
図 2.13 航空写真 1 1 (平成 11 年 12 月撮影)

航空写真から判読すると、平成 11 年から急激な地形改変が行われ、現在の形状に近づいて行くことが確認できる。同時期は、産廃収集運搬事業範囲の品目が追加された頃にあたり、多種多様な廃棄物が持ち込まれてきたものと思われる。

| 年 | 主な行政の対応 | 航空写真から読み取ることのできる土地改変 |
|---|---|---|
| 平成 11 年 | 4 月：産廃収集運搬業更新許可(木くず、がれき類)<br>産廃処分業更新許可(木くずの焼却/がれき類の破碎)<br>5 月：産廃不適正処理の改善について通知<br>8 月：産廃収集運搬事業範囲の変更許可<br>(品目追加：汚泥、廃プラ、紙、繊維、金属、ガラス及び陶器くず)<br>12 月：産廃処分事業範囲の変更許可<br>(品目追加：焼却施設 紙くず、繊維くず) | 西側の山が大きく改変されるとともに、焼却炉南側の大きな法面が作られている。また、南側への改変も進みはじめる。<br>(平成 11 年 12 月) |

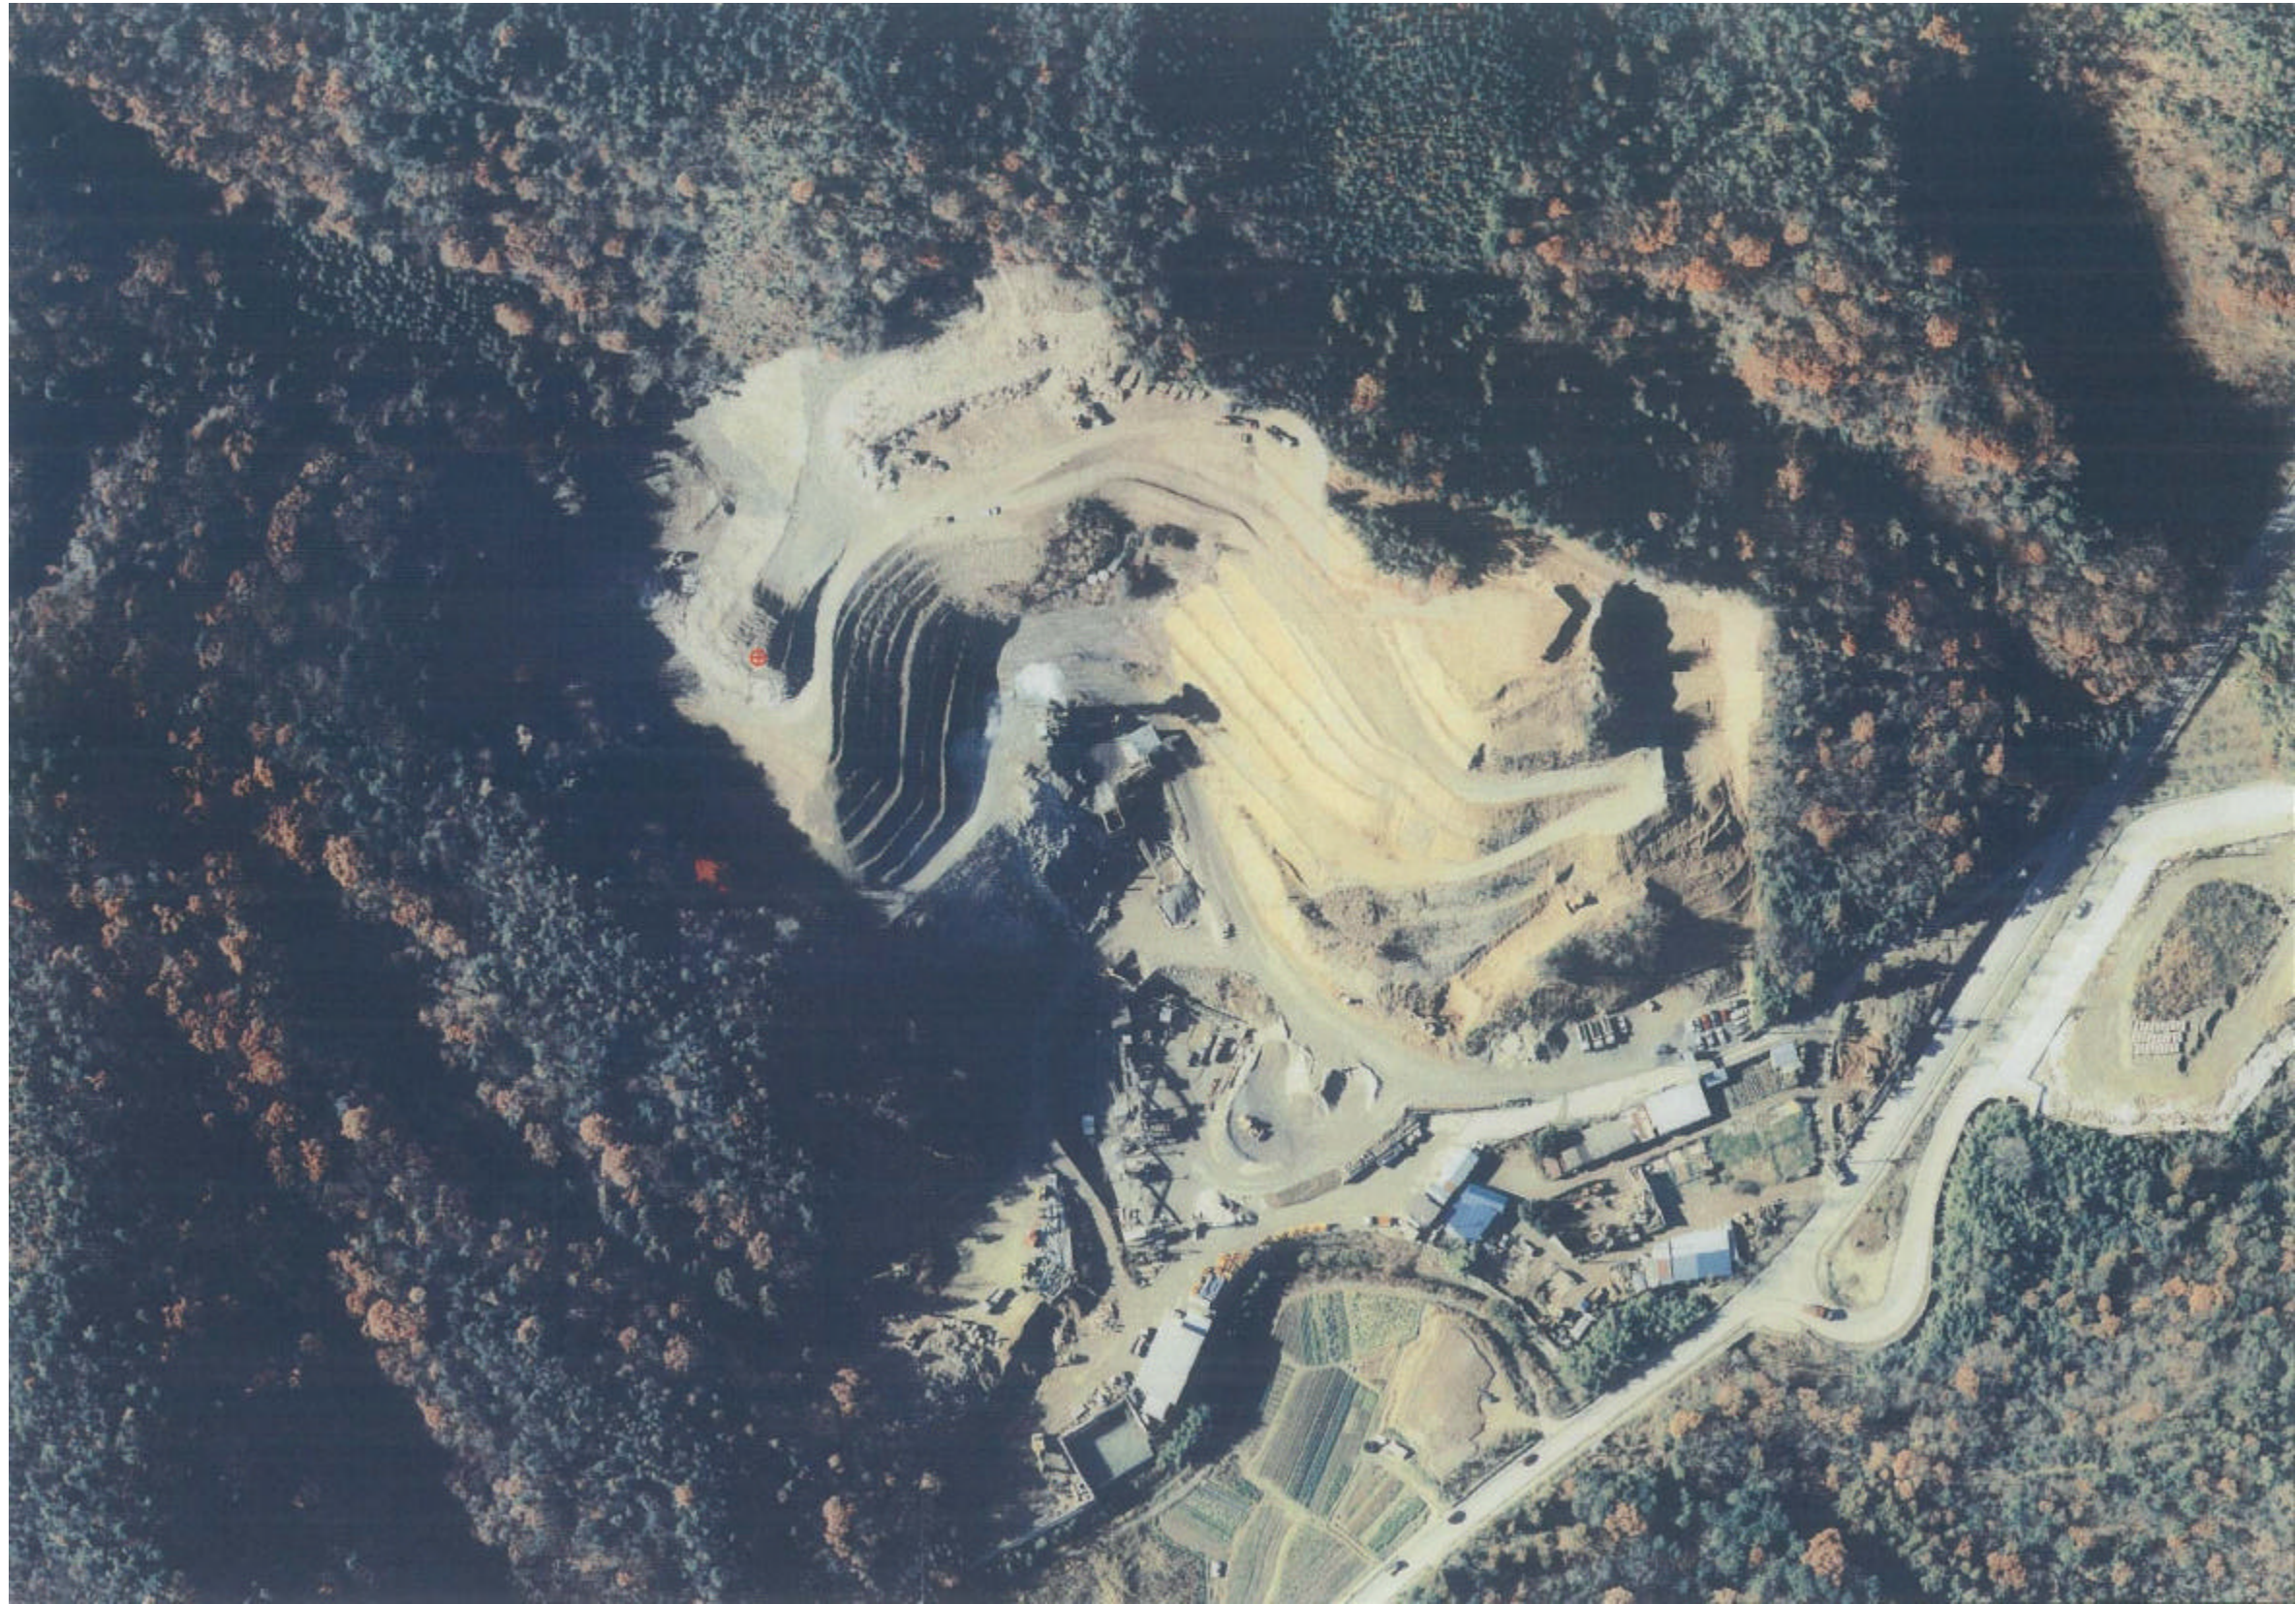
图 2.14 航空写真 1 2 (平成 12 年 12 月撮影)

| 年 | 主な行政の対応 | 航空写真から読み取ることのできる土地改変 |
|---|---|---|
| 平成 12 年 | 1 月：焼却炉南で出火の報告(消防本部より)、立入り検査の実施<br>1 月：火災事故に関する報告について通知文書指導(火災の原因報告と木くず混じりの残土を全量撤去するよう指導)<br>6 月：産廃の撤去について(保管中の木くず混じりの残土及びコンクリートガラについて撤去計画書の提出を求めた)<br>10 月：産廃の適正処理について通知<br>(木くずの適正処理とがれき類の保管方法について指導)<br>12 月：産廃の撤去について(沢の木くず混じりの残土の撤去指導) | 最上部の改変が進む。東西の法面が整形されるとともに最上部への進入路が作られている。<br>(平成 12 年 12 月) |

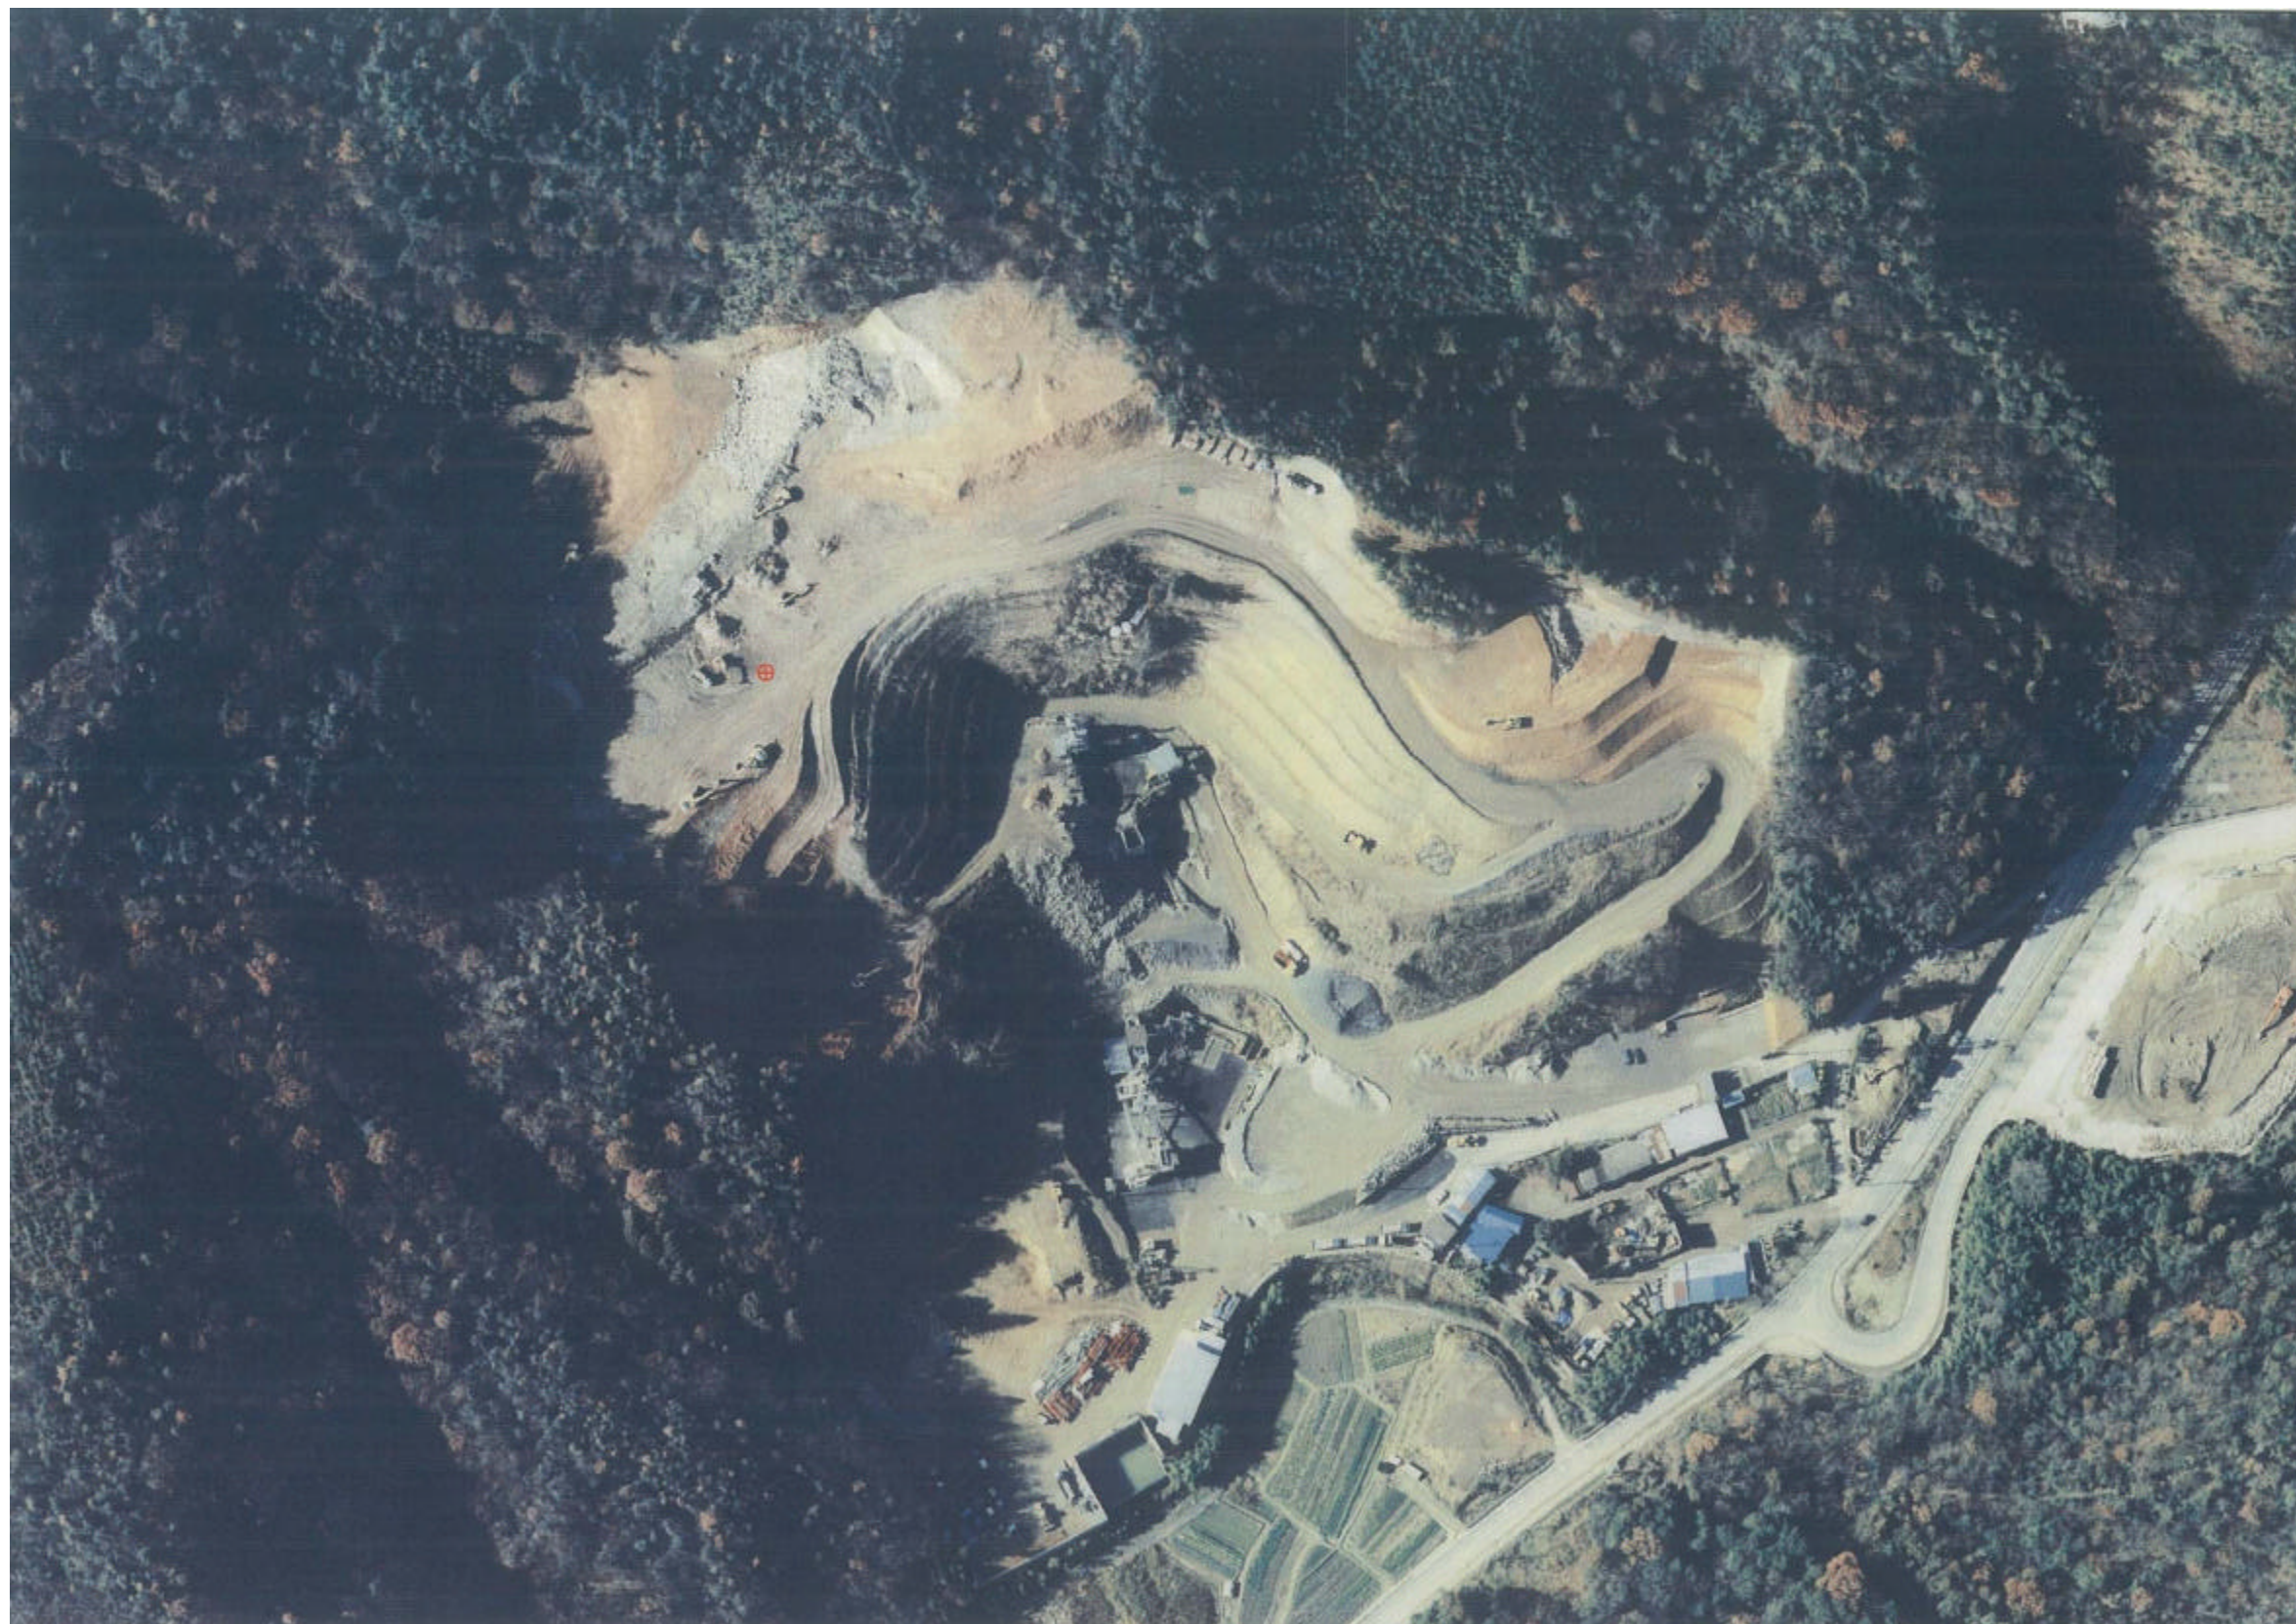
図 2.15 航空写真 1 3 (平成 13 年 12 月撮影)

| 年 | 主な行政の対応 | 航空写真から読み取ることのできる土地改変 |
|---|---|---|
| 平成 13 年 | 11 月：立入り検査(顛末と今後の方針について報告を求めた) | 最上部と西側の改変が進み、廃棄物と思われる物が堆積されている。(平成 13 年 12 月) |
