## 第二編 基礎調査

## 1. 目的

基礎調査は「資料調査」「測量調査」「地形地質調査」「排水路構造調査」を実施することにより、産業廃棄物不法投棄現場における不法投棄廃棄物量、地形地質情報および地形改変状況の把握を行うことを目的として実施した。

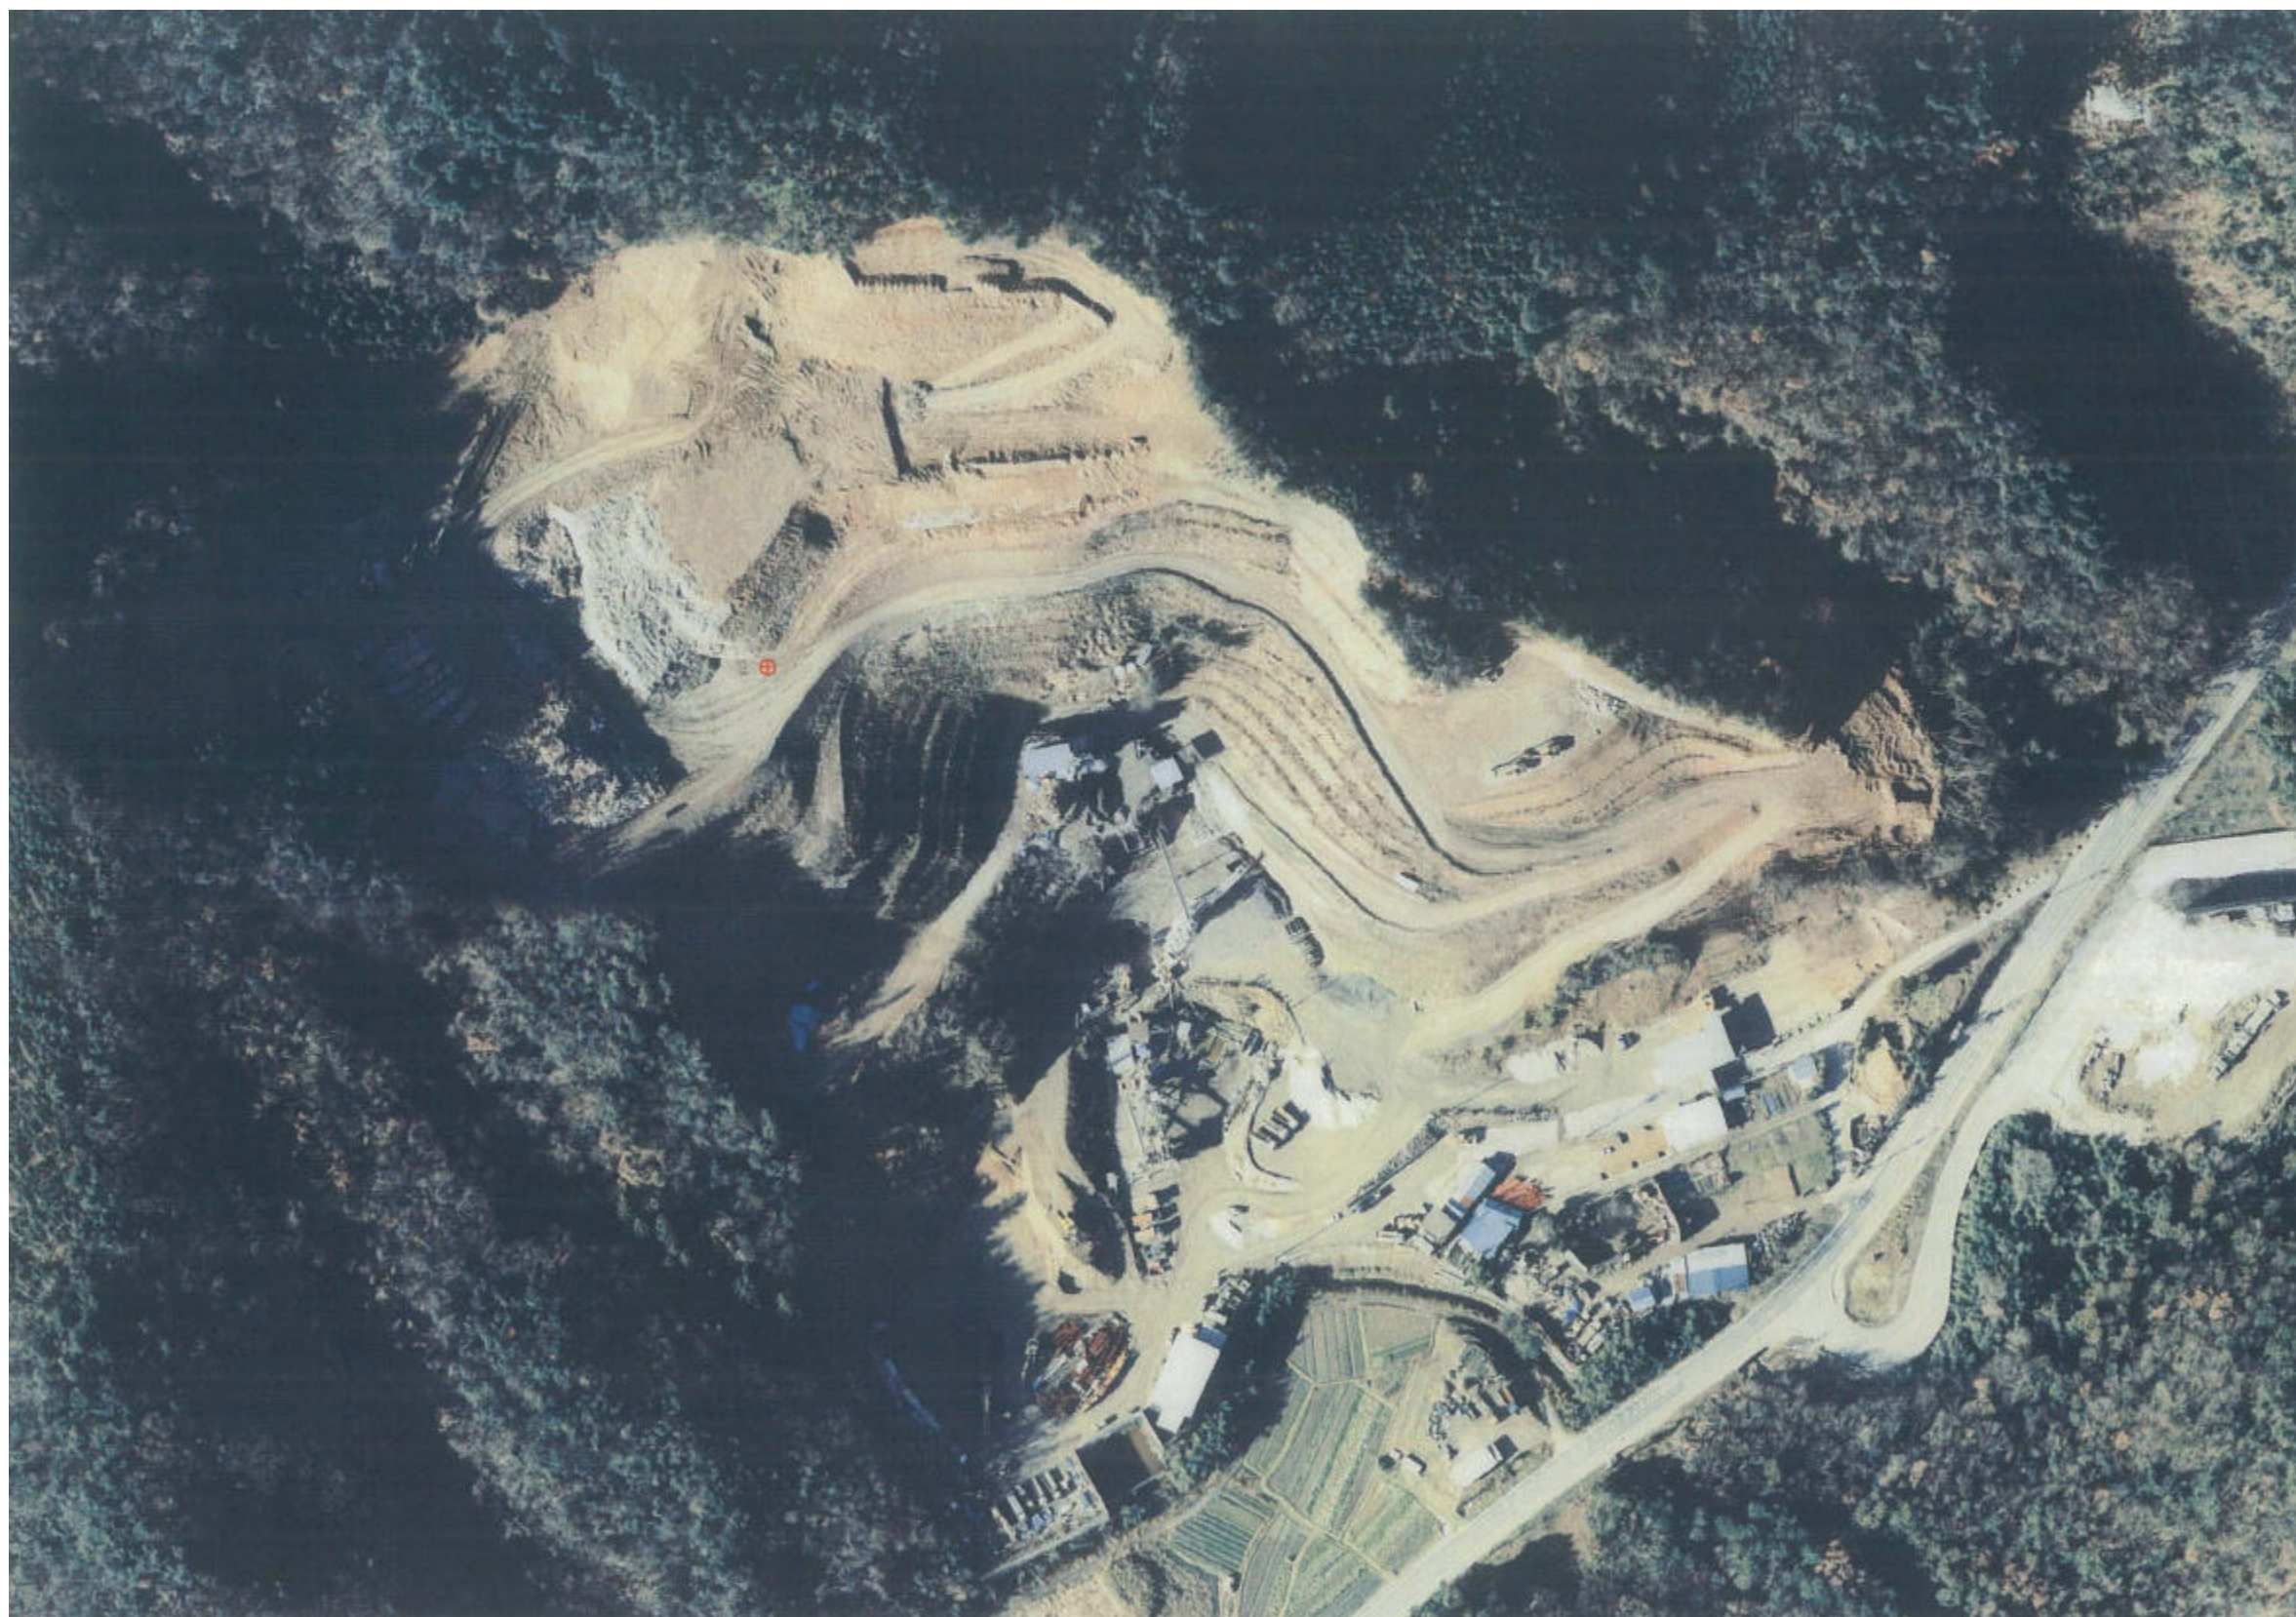
図 2.17 航空写真 1 5 (平成 16 年 1 月撮影)

| 年 | 主な行政の対応 | 航空写真から読み取ることのできる土地改変 |
|---|---|---|
| 平成 16 年 | 不法投棄発覚 | 最上部の改変がさらに進む。(平成 16 年 1 月) |

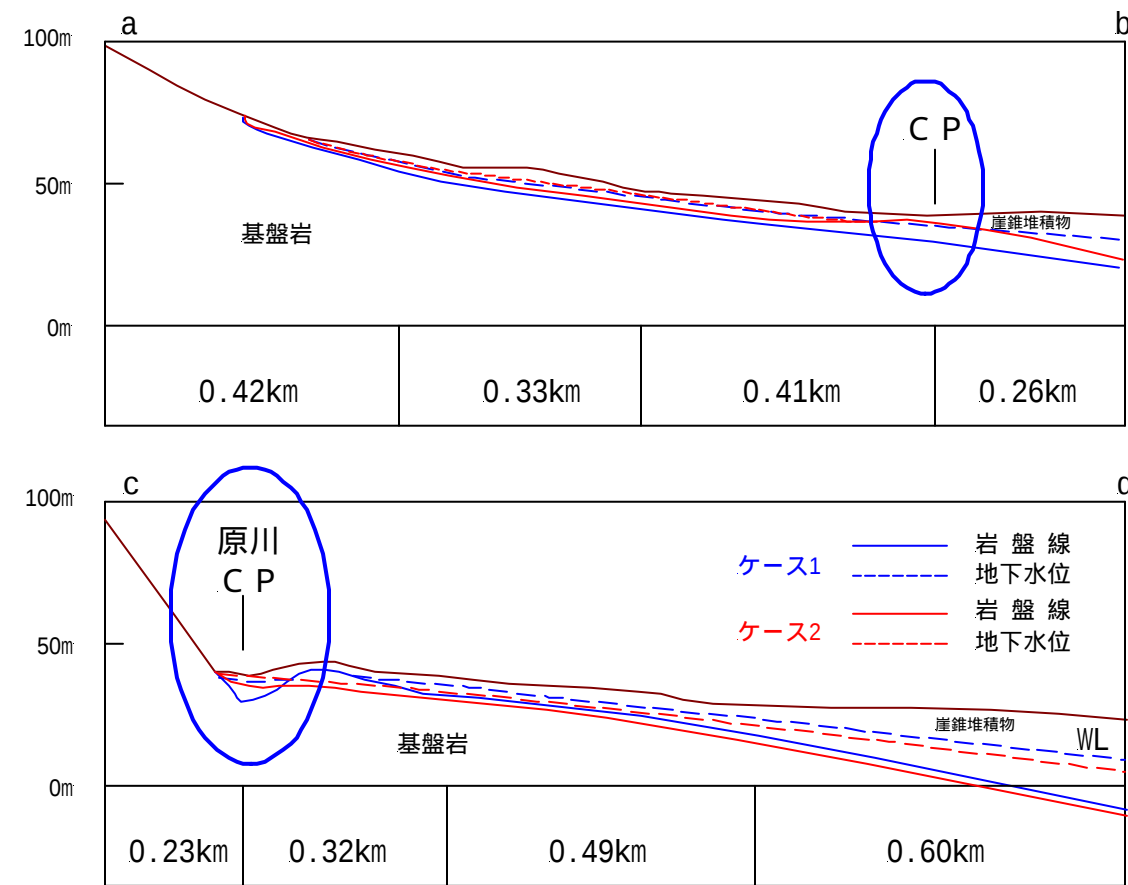
図 4.1 推定断面図

この地形状況は、後に述べる地質およびその構造の影響を反映したものと考えられ、残存する小隆起山地の間にある扇状地性低地の地下に、北西 - 南東方向に延びる尾根筋の埋没が推定される。つまり、調査地より東北東方向の沢筋合流部の崖錐堆積物下には、不透水層に近い地質の埋没が予測され、この位置において地下水が、滞留または異なる方向へ流下することが予測される。一般文献の地形状況より基盤岩の形状を推定すると、a - b、c - d 断面のようになり、地下水の流は、図 4.1 に示すよう「原川に沿う流(ケース 1)」と「分流するもの(ケース 2)」または両者の「中間の場合」の 3 ケースが考えられる。そのため a - b、c - d 断面の青丸箇所の水理地質的基盤岩の把握等は、今後、場外における地下水調査実施上の留意点となること考えられる。

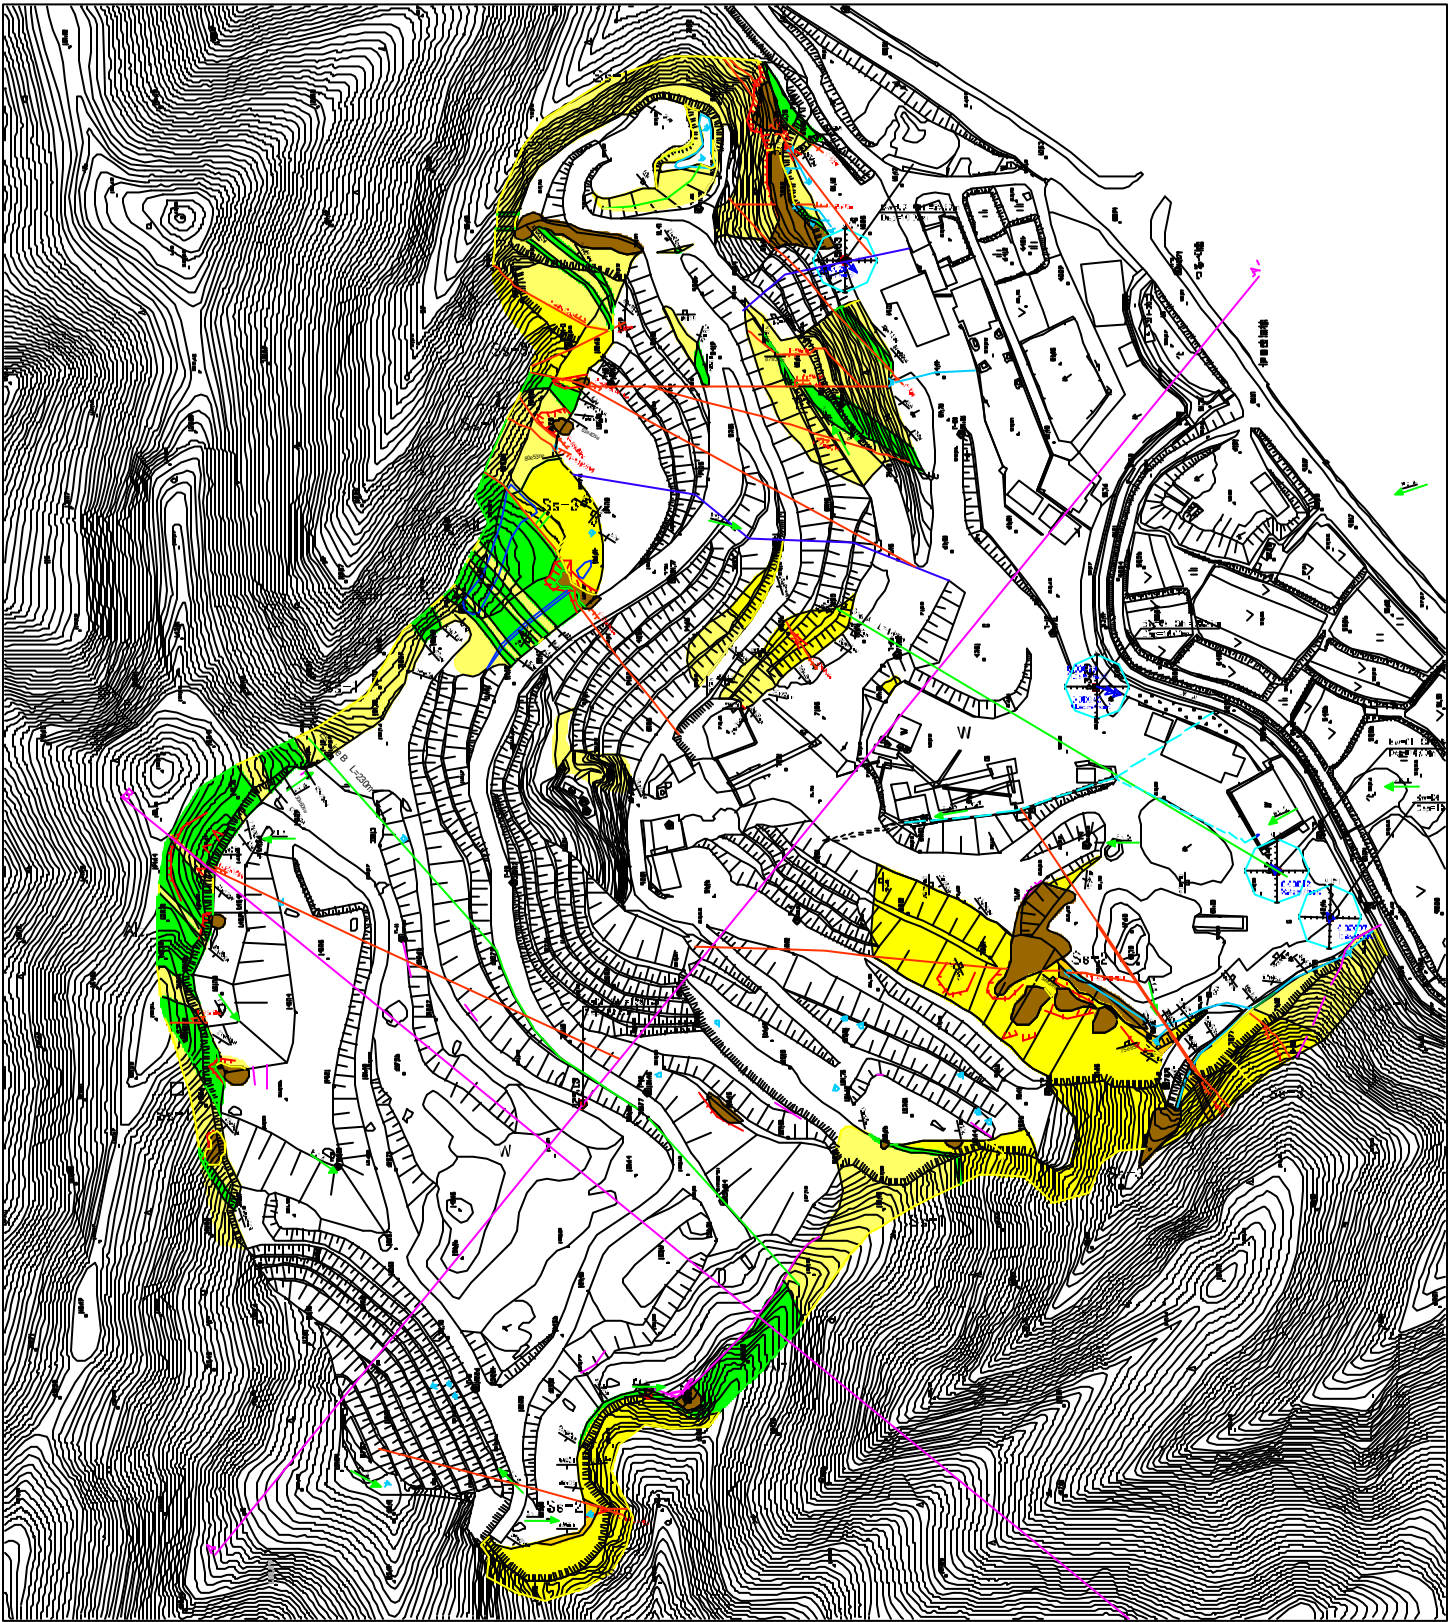
図 4.8 地質図(ノンスケール)

| 観察項目 | 詳細位置等 | | 状況 | 問題点 | 対応策 |
|---|---|---|---|---|---|
| 地質状況と地質構造 | 基盤岩地質 | | 砂岩、泥岩（頁岩）およびそれらの互層が分布する。 | 基盤岩は全体的に亀裂が多く、軟岩状をなすものが多く、工学的性状に大きなバラツキがある。<br>基盤岩の層理面は右左岸に相違があり、調査地縦断方向の断層の伏在が懸念される。 | |
| 断層等 | 要点 | | 断層を数箇所を確認した。断層は層理面断層と通常の断層を確認した。断層破碎帯は、3m以下の物が多く、第四紀層の変位は確認できなかったため、活断層と評価できない。右左岸の断層の連続は沢部で不明となるため、ここでも場内を縦断するような断層の伏在が懸念される。破碎帯は、断層角礫および断層粘性土をなし、この破碎帯からの湧水を確認した。 | 場内横断方向の断層破碎帯からの湧水を確認している。そのため、これらの断層と交差する場外の沢筋への汚水の浸透が懸念される。調査地を横断する断層の連続が中央の沢部で不明となり、同部に縦断状の断層伏在が懸念される。 | 後続調査で断層破碎帯の詳細を確認する必要がある。その場合、現地踏査は場外を含んだ範囲で実施する。 |
