## 第 6 回岐阜市上下水道事業経営審議会報告事項

## 報告事項2：下水道管の緊急点検について

### 1 緊急点検（目視）の概要

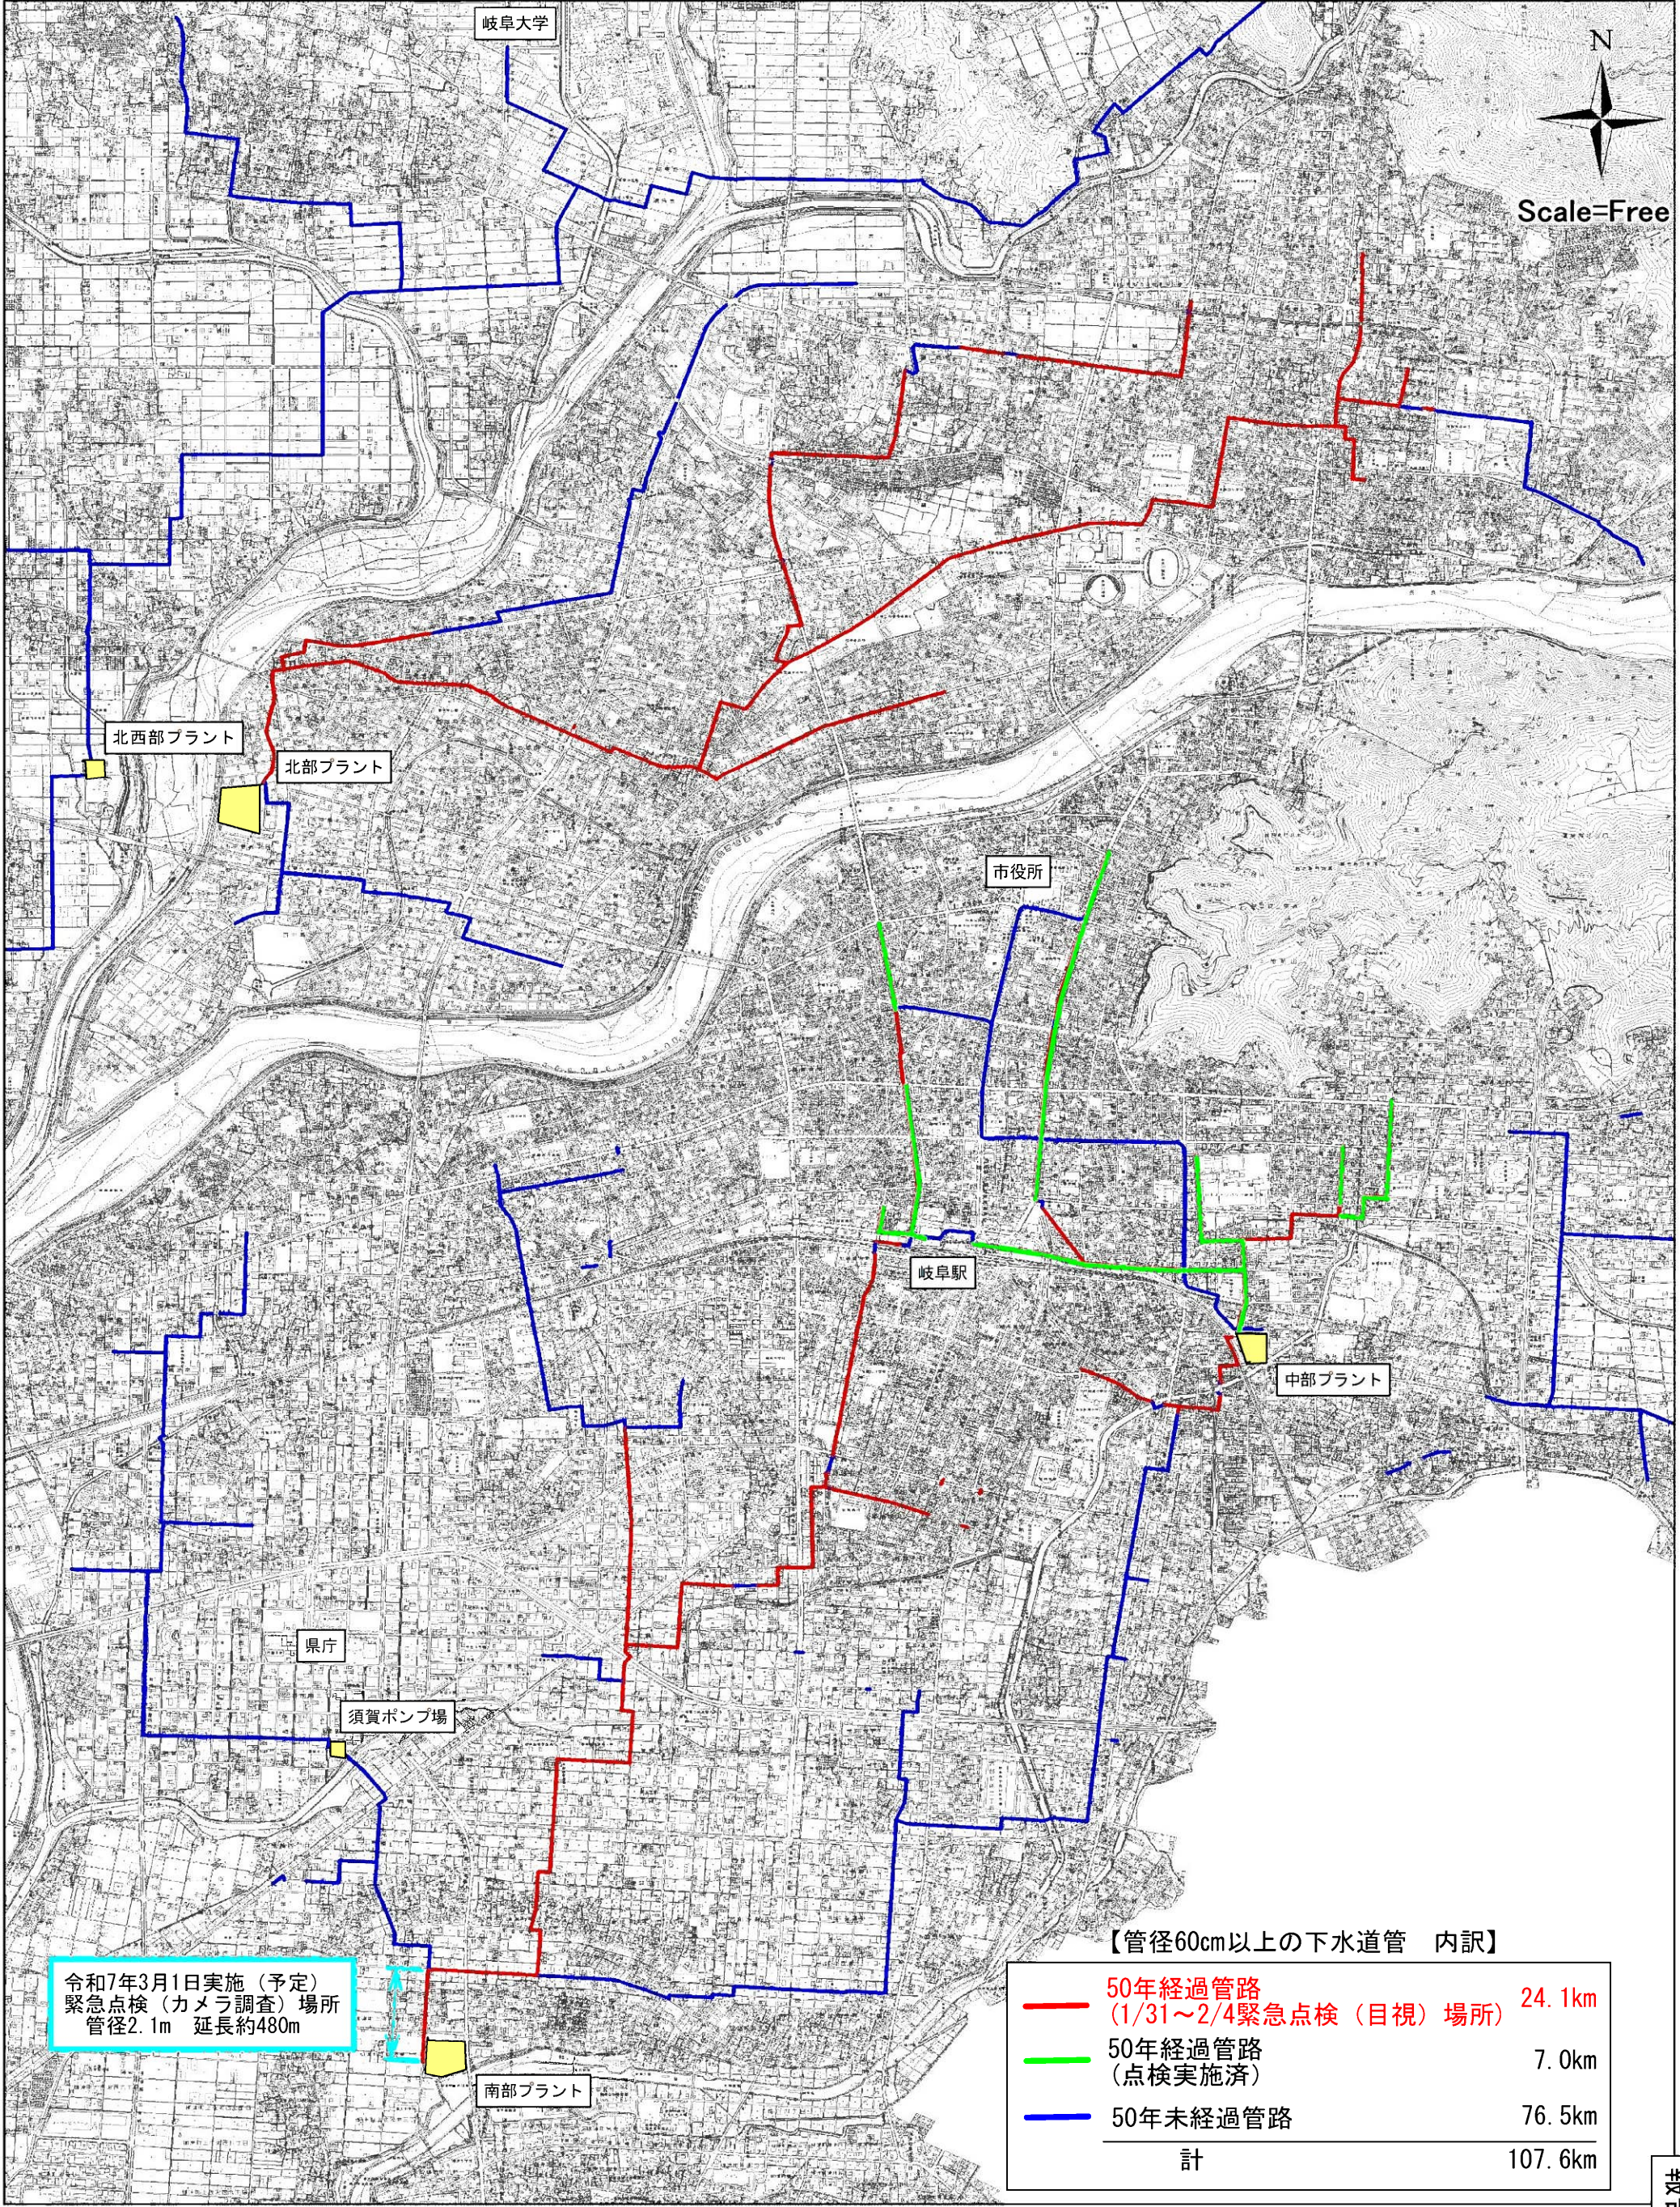
下水道管の緊急点検 箇所図

- 点検期間 令和7年1月31日から2月4日まで
- 点検対象 市管理の管径60cm以上の下水道管（延長107.6km）のうち、  
法定耐用年数50年を経過し、かつ  
点検未実施の下水道管（延長24.1km）
- 点検場所 別紙（資料1）のとおり
- 点検内容 マンホール内の土砂の堆積状況、  
上流・下流の流量変化の目視点検等により、  
下水道管の閉塞の有無を確認
- 点検結果 異常なし

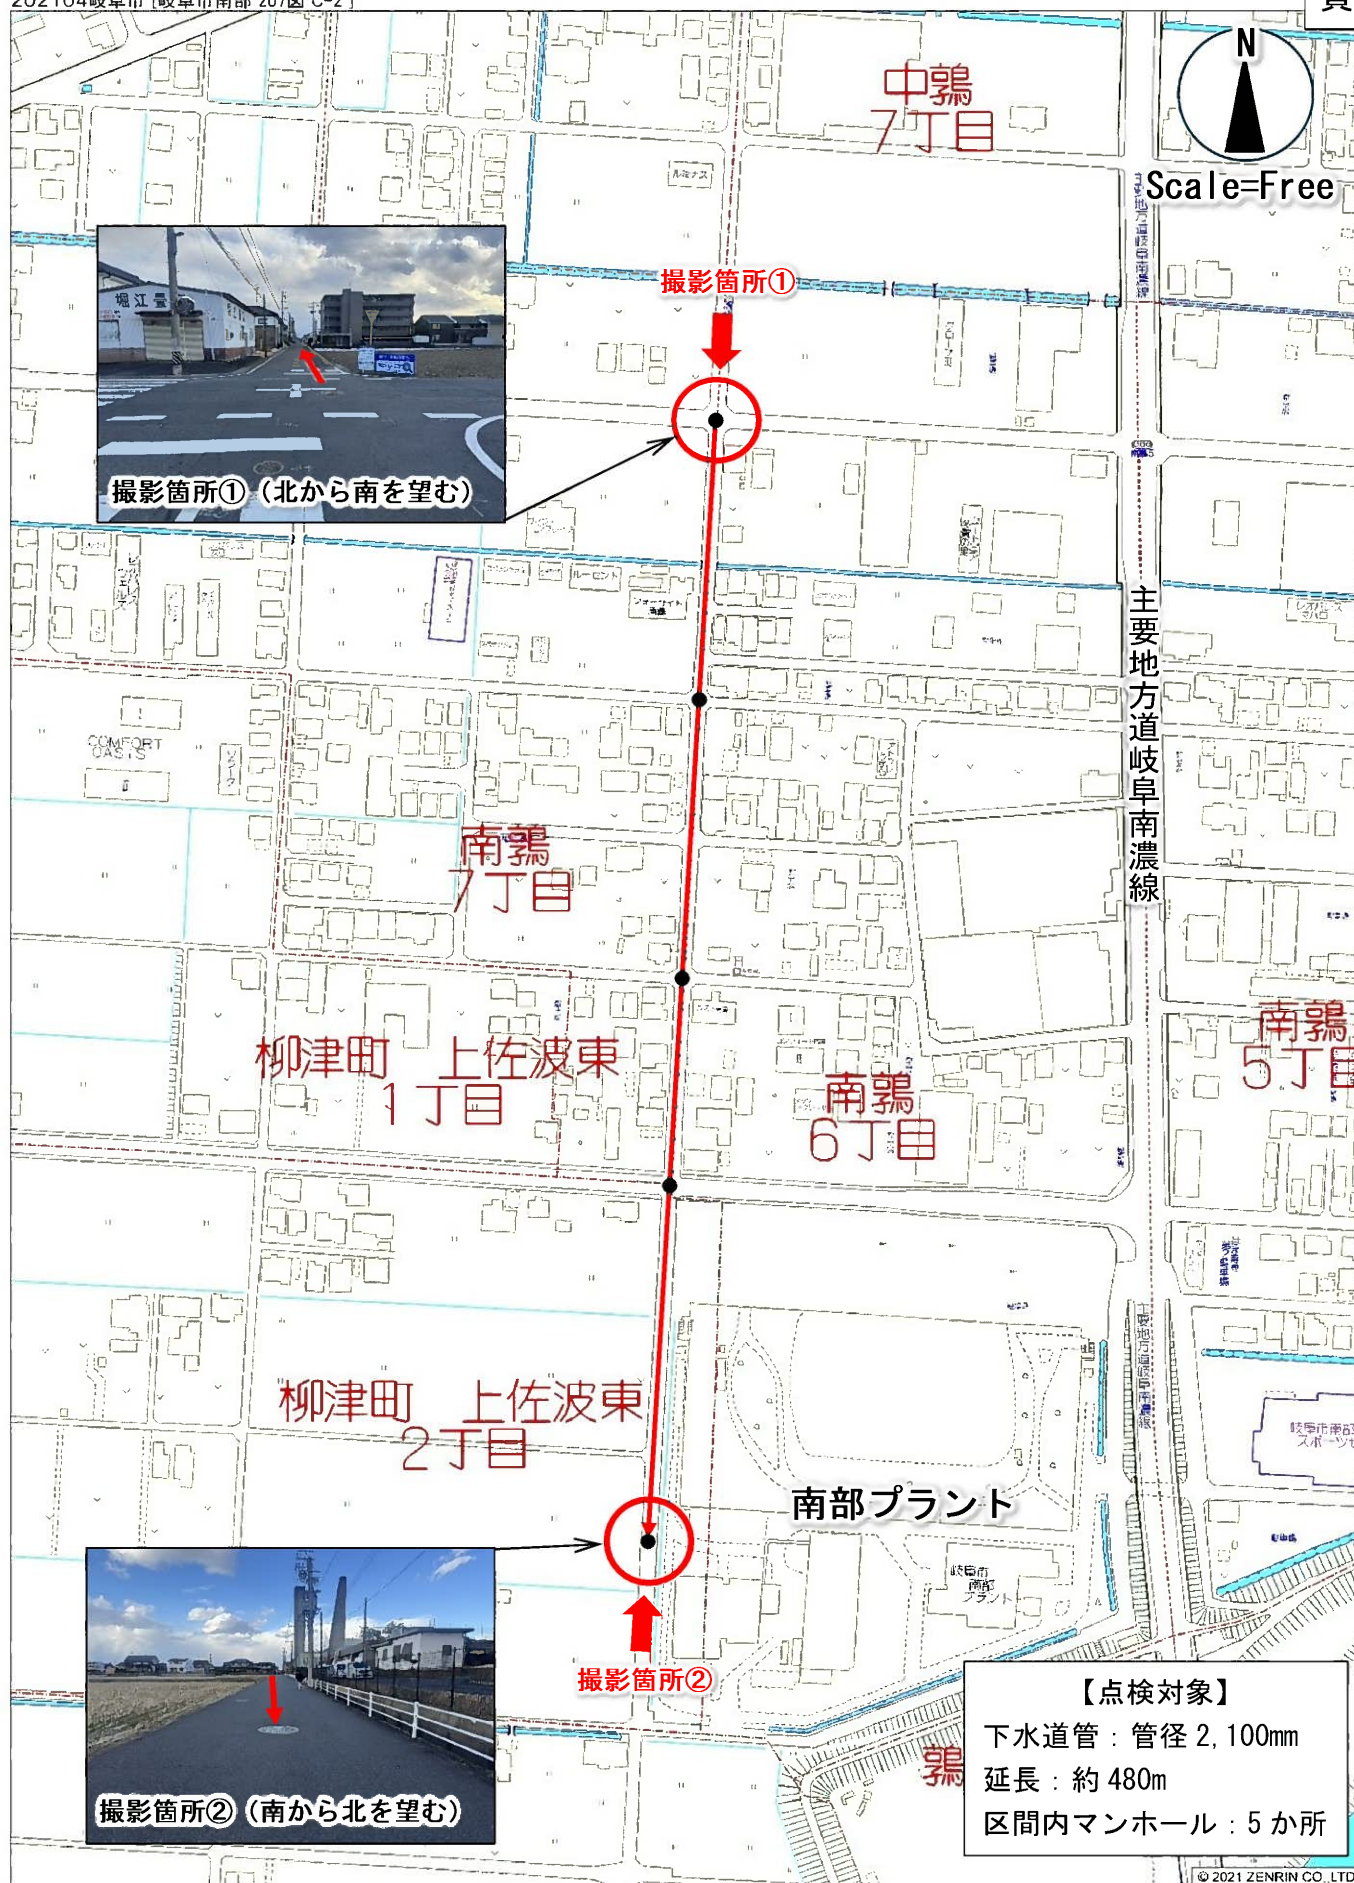
位置図

- 点検期間 令和7年3月1日（予定）
- 点検対象 市管理の法定耐用年数50年を経過した  
管径2m以上の全ての下水道管（延長約480m）
- 点検場所 別紙（資料1、資料2）のとおり
- 点検内容 自走式カメラの映像による下水道管内の状況調査

【点検対象】

下水道管：管径 2, 100mm
