## 岐阜城天守閣耐震化計画

令和4年2月  
岐阜市

本計画では、2代目復興天守の耐震上の健全化について実現可能で具体的な整備方針を示すとともに、史跡の価値と文化的景観の価値をより一層明確にし、その保存活用を図りながら、市のシンボルである2代目復興天守を後世に引き継いでいくことを目的とする。

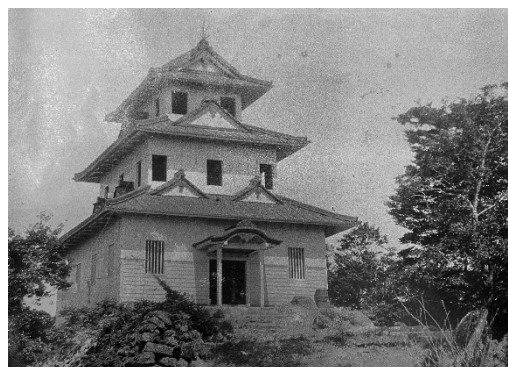
石垣を写した古写真Aと古写真Bを比較すると、写っている天守の角度や石垣の積み方が異なることが確認でき、これによって異なる場所から撮影された写真であることがわかる。

古写真B 「金華山」金華山研究会著 (P69)

したがって古写真Bは古写真Aとは異なる石垣であり、天守との位置関係から古写真Bに写る石垣が天守台石垣であることが明らかになった。

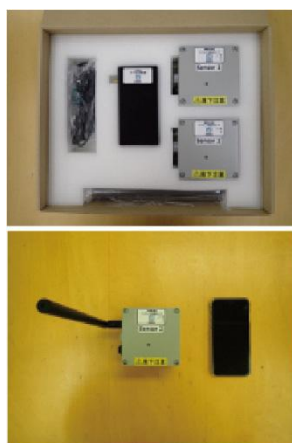
常時微動と呼ばれる身体に感じない微小振動を加速度センサーにより計測し、その波形を分析することにより地盤や建物の振動特性を把握する。

高精度 3 軸ワイヤレス加速度センサー

石垣及び2代目復興天守の振動特性を把握するため、観測点③④⑤の振動をサンプリングした。常時微動計測は、ロジカルプロダクト製高精度3軸ワイヤレス加速度センサー（分解能  $0.0596 \mu\text{G/LSB}$ ）を用い、サンプリング周波数  $200\text{Hz}$  にて15分間の計測を行った。下図に10秒間の常時微動計測波形を示す。赤い波形は石垣下部（地盤位置）での波形であり、黒い波形は天守上部（2代目復興天守4階の長押上）での計測結果である。振幅の大きさから振動が建物にて増幅されていることが分かる。

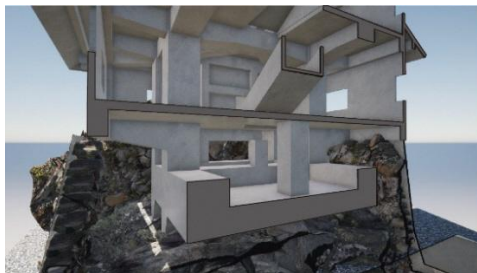
1階部分の床はコンクリート土間であり、地中に埋まった基礎部分から2階床までの高さが構造上の階高となっている。この階高が高いことから1階柱は耐力不足となるため、1階床を構造スラブに変更し基礎柱・1階床伏図に示すように基礎から1階床まで補強壁を設けることで、1階床から2階床までの高さを構造上の階高とみなすことで柱の耐力不足を解消した。なお、施工は既存の石垣及び岩盤に影響を与えない工法で行うこととする。

石垣と基礎のイメージ（補強前）

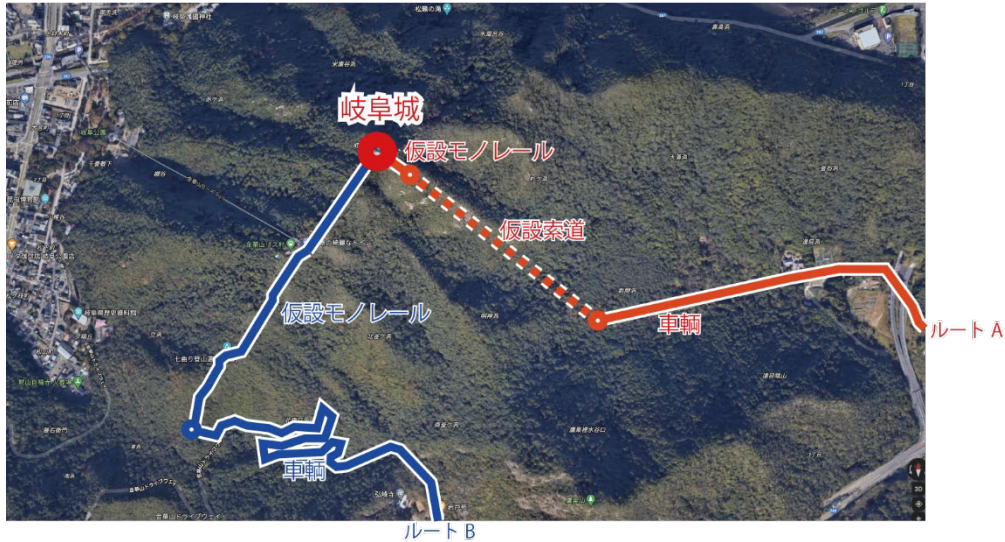
本計画における解体材、補強資材、仮設材の総重量は300 t程度と想定され、山頂部での工事であることから資材の運搬については十分な検討が必要となる。また、仮設工事においても史跡を保全した計画を要する。

資材運搬ルートの候補
