「岐阜市北部地区産業廃棄物不法投棄事案に係る特定支障除去等事業実施計画」に基づく特定支障除去等事業の評価について（資料１）

「岐阜市北部地区産業廃棄物不法投棄事案に係る特定支障除去等事業実施計画」に基づく特定支障除去等事業終了後に実施する調査等について（資料２）

工事名	岐阜市北部地区産業廃棄物不法投棄事業 特定支障除去等事業対策工事	
施工箇所名	岐阜市椿洞1161番地ほか	
図面の種類	事業完了時雨水排水計画平面図	
工事の種類	現場内整備工事	
縮尺	1:1,500 (A3)	1:750 (A1)
日付	図面番号	
事務所名	岐阜市環境事業部 産業廃棄物特別対策課

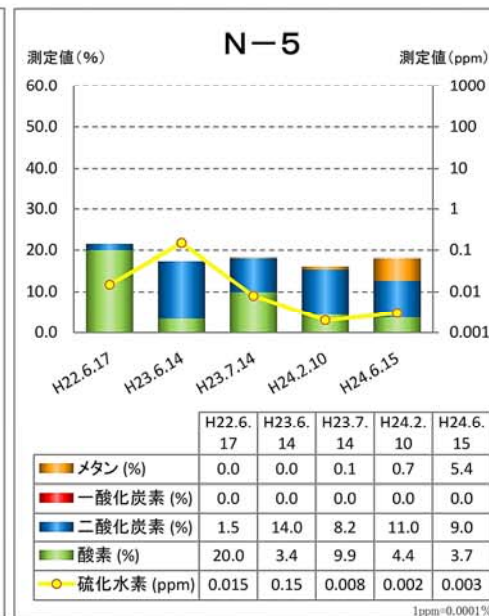
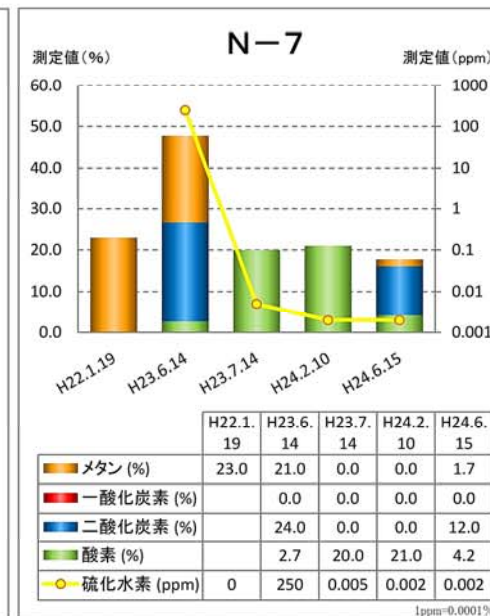
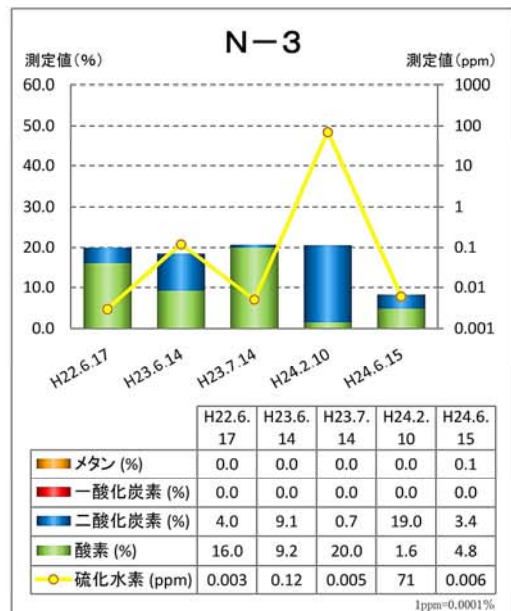
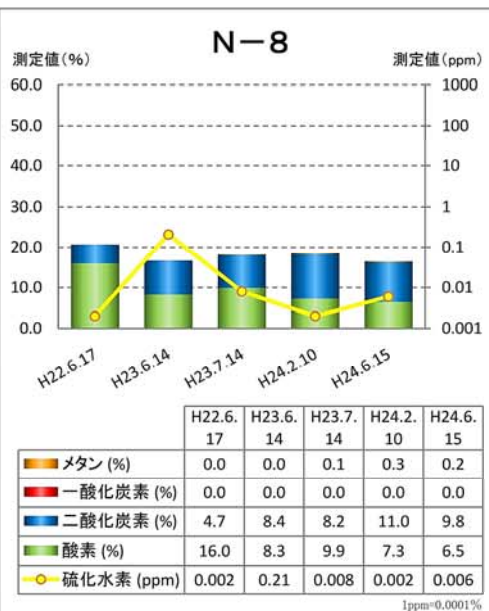
孔内ガス組成

※表示以外の成分としては窒素が50~80%程度であった

各モニタリング孔（孔口下2m）からガスを採取し、GC-TCDによりガス分析を実施

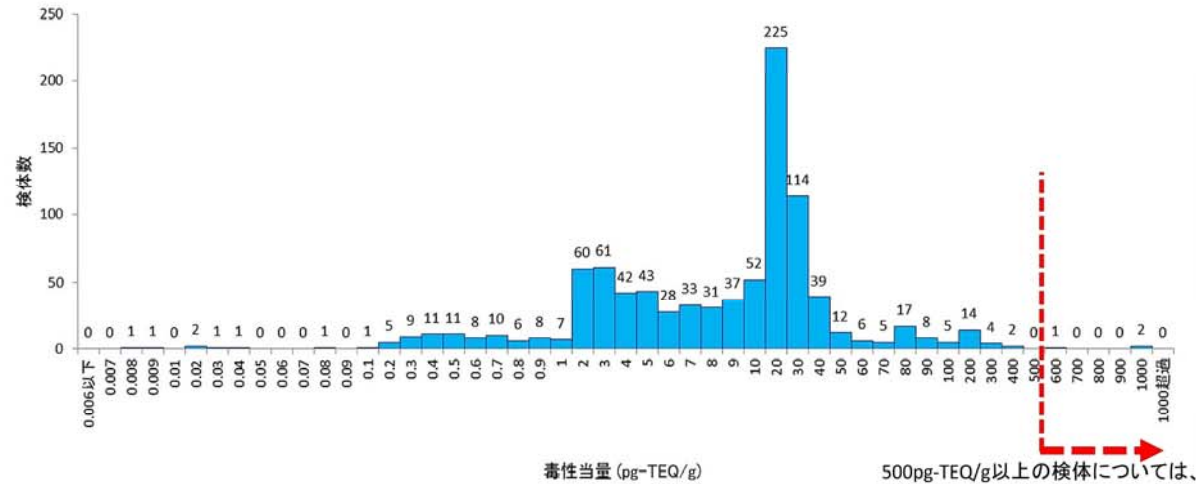
ダイオキシン類汚染調査結果(5地点混合) 分布図

500pg-TEQ/g以上の検体については、
範囲を細分化して調査する。

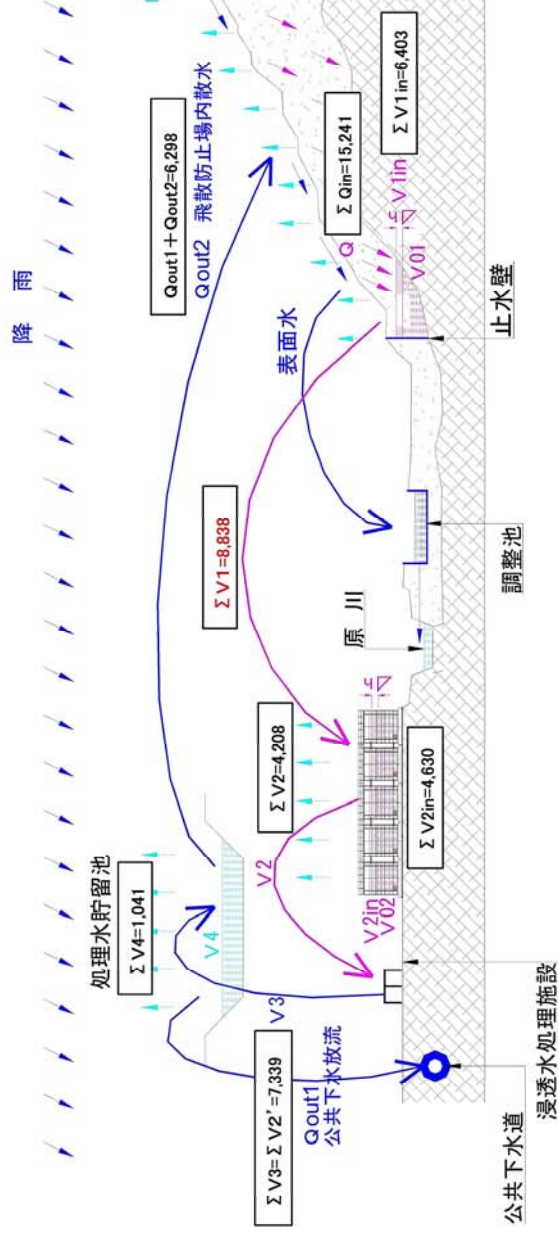
現場の水収支

下図は、平成23年の現場における月別降水量が最も多い9月の降雨データをもとに、同月1か月間の水収支(m³)を計算した結果である。

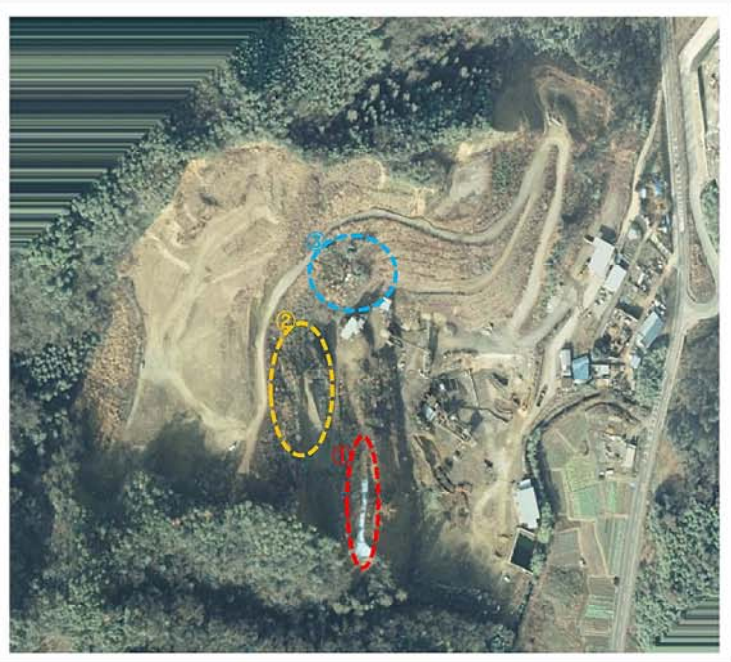
1. 法面の崩落等の事象（対策工事前の現場平面図と概観図）

切土法面の上部小段部に、以前より発生していたと思われるクラック及び平成16年10月の台風23号によると思われる新たな数本のクラックを確認する。崩落に対する現場調査作業員の安全確保のため、斜面の変状を観測する伸縮計を設置した。

平成18年5月に連日の降雨により、現場内の廃棄物堆積層の崩落を確認。②地点は以前より温水の浸出が確認されていた場所である。両箇所とも降雨による浸透水の増加によるものと考えられる。当時は現場状況の確認と、近傍を通る際は注意することとした。

いずれの箇所も対策工において法面整形（掘削・覆土）により崩落への対応を行う。

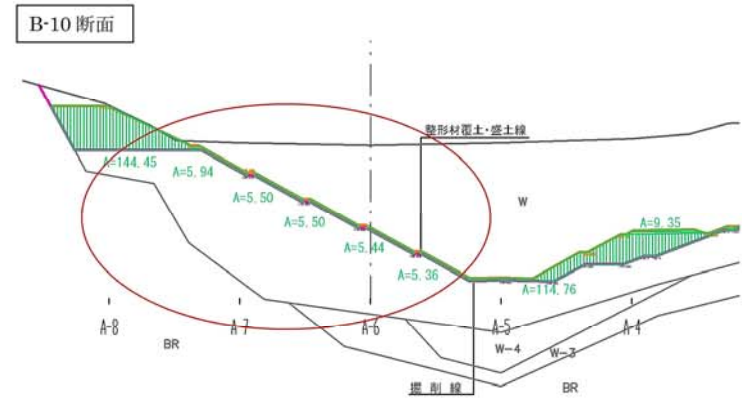
1 検討断面

盛土法面 A-4、A-6 断面(のり面勾配 1 : 1.7)

覆土法面 B-10、B-13 断面(のり面勾配 1 : 1.8)

検討の結果、A-4、A-6、B-10、B-13 の各断面ともに常時、レベル 1 地震動、レベル 2 地震動のいずれにおいても必要な安全率を満足している。

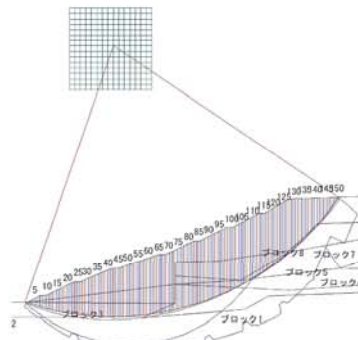
A-4 レベル1地震動(Kh=0.08)

解析方法	修正Fellenius法
水の状態	定常浸透状態
すべりの種類	円弧すべり
計算種別	地震時
計画安全率 F_{sp}	1.000
円弧中心X座標 (m)	61,000
円弧中心Y座標 (m)	116,000
円弧半径R (m)	90,000
安全率 F_s	1.402
滑動モーメント MD (kN・m)	1190476,625
抵抗力 τ	16859,615
MD/R	12025,016

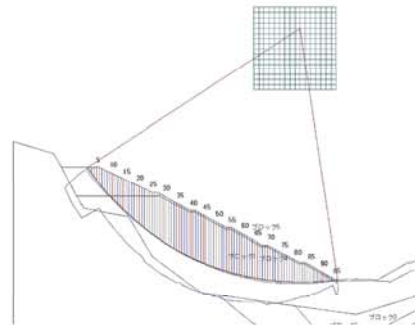
B-10 レベル1地震動(Kh=0.08)

解析方法	修正Fellenius法
水の状態	定常浸透状態
すべりの種類	円弧すべり
計算種別	地震時
許容安全率 F_{sp}	1.000
円弧中心X座標 (m)	83,600
円弧中心Y座標 (m)	98,600
円弧半径R (m)	74,000
安全率 F_s	1.408
滑動モーメント MD (kN・m)	334428,438
抵抗力 τ	6365,304
MD/R	4519,303
