「岐阜市北部地区産業廃棄物不法投棄事案に係る特定支障除去等事業実施計画」に基づく特定支障除去等事業の評価について（資料1）

「岐阜市北部地区産業廃棄物不法投棄事案に係る特定支障除去等事業実施計画」に基づく特定支障除去等事業終了後に実施する調査等について（資料2）

対策工事現場位置図

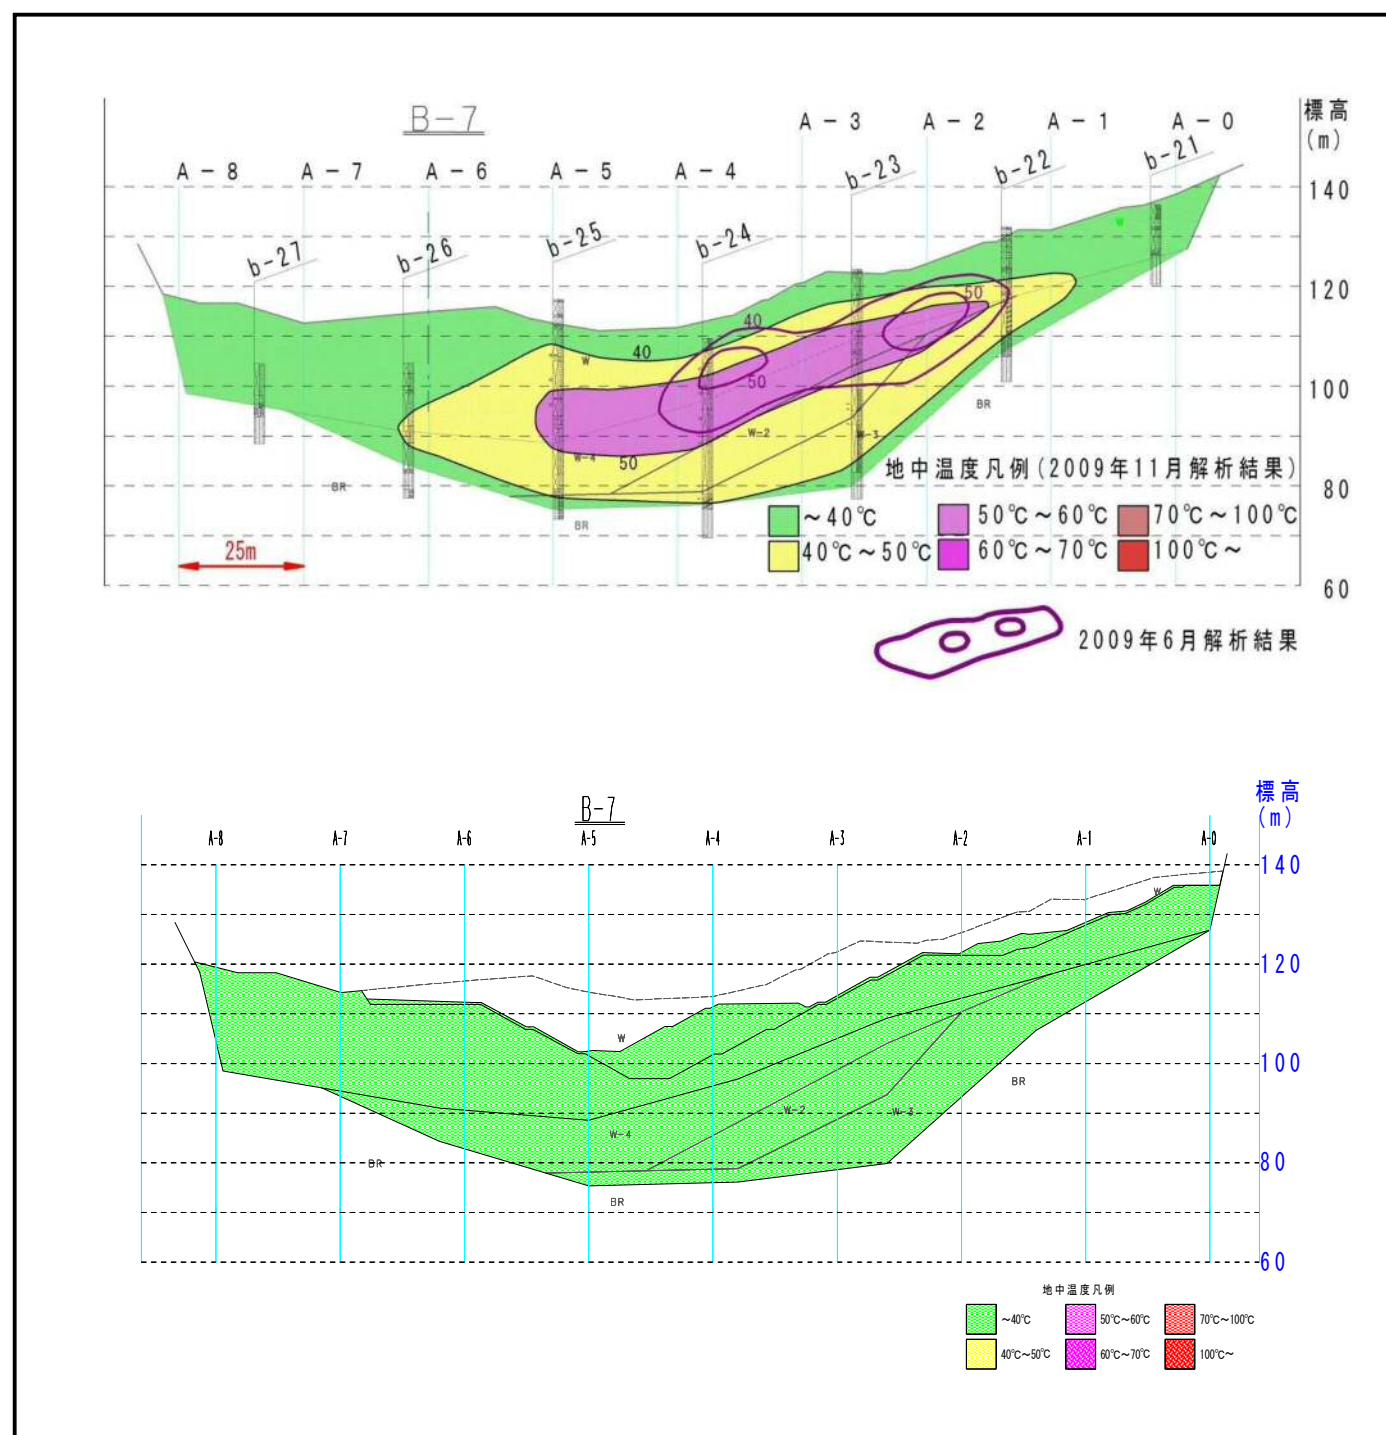
伝熱解析結果断面図 (B-7 測線)

逆解析手法を用いた埋立廃棄物の推定温度域(熱伝導解析ソフト G-HEAT 使用)

上図: 2009年(平成21年)6月および11月 下図:2013年(平成25年)1月

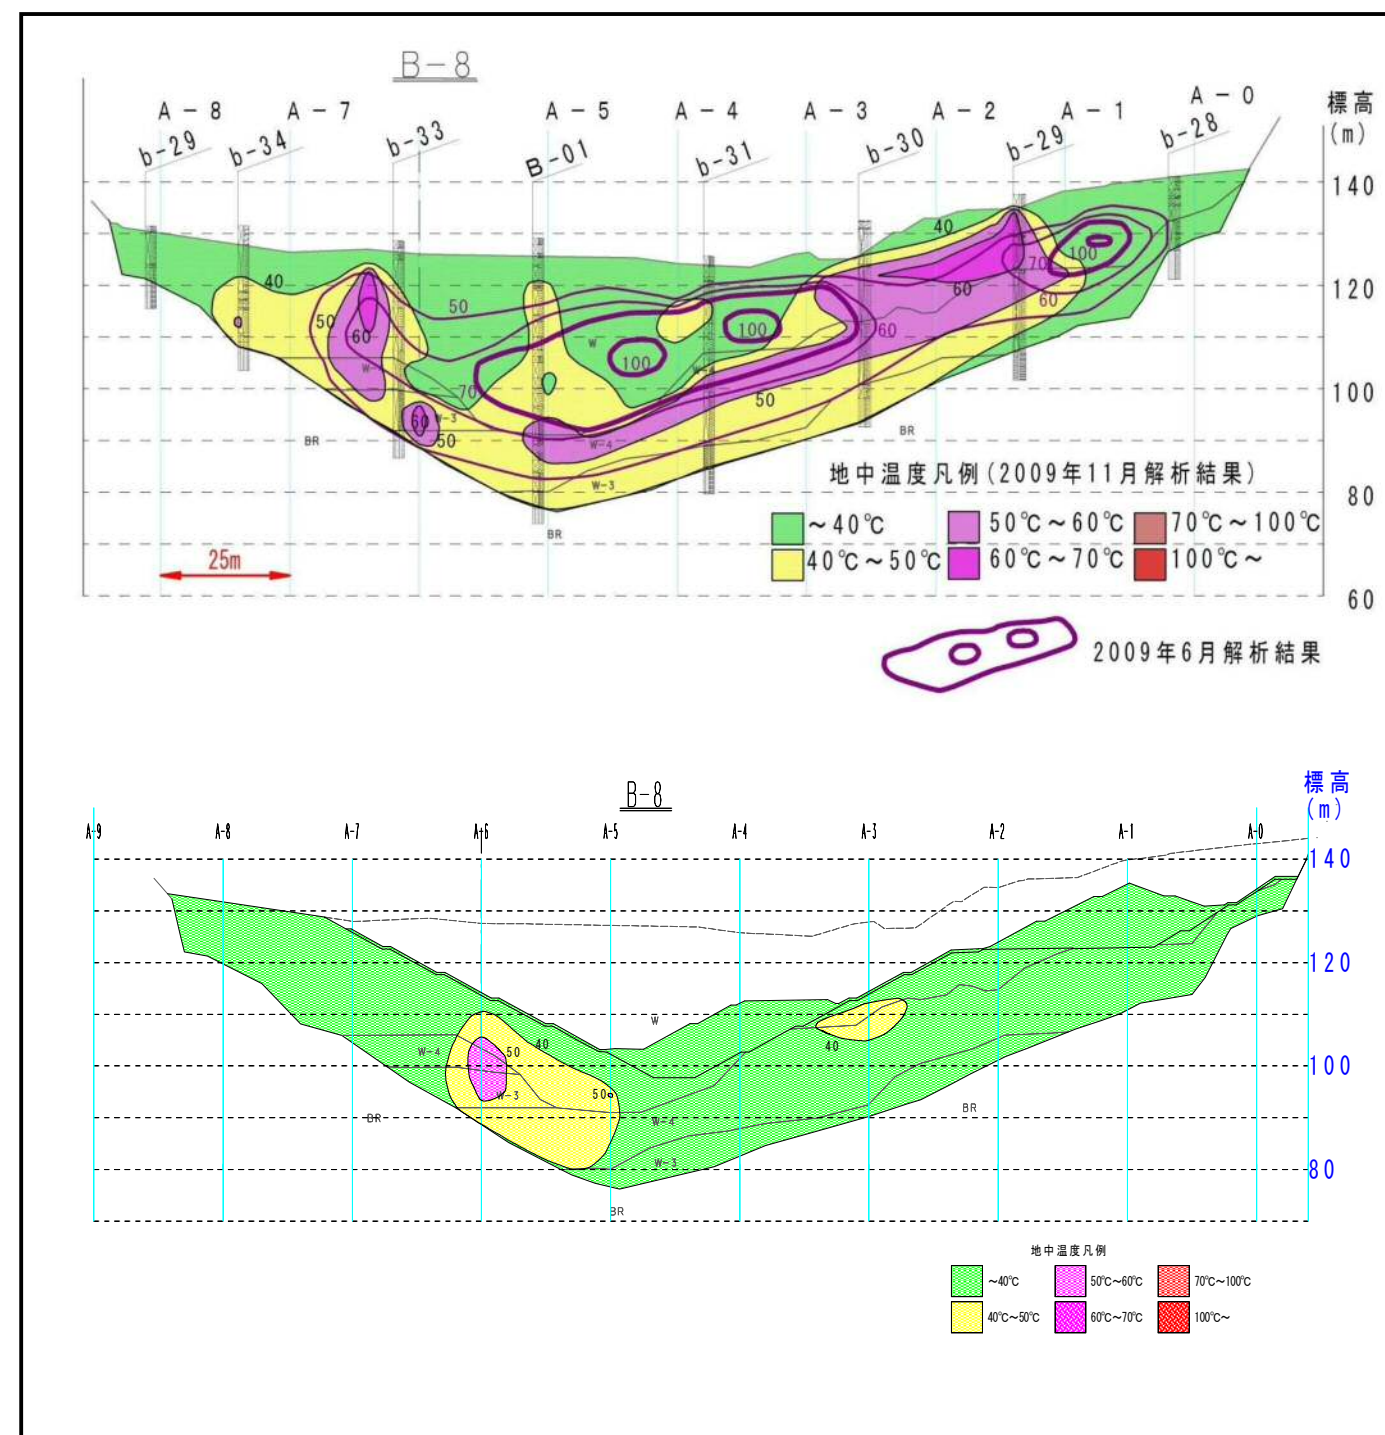
伝熱解析結果断面図 (B-8 測線)

上図: 2009年(平成21年)6月および11月 下図:2013年(平成25年)1月

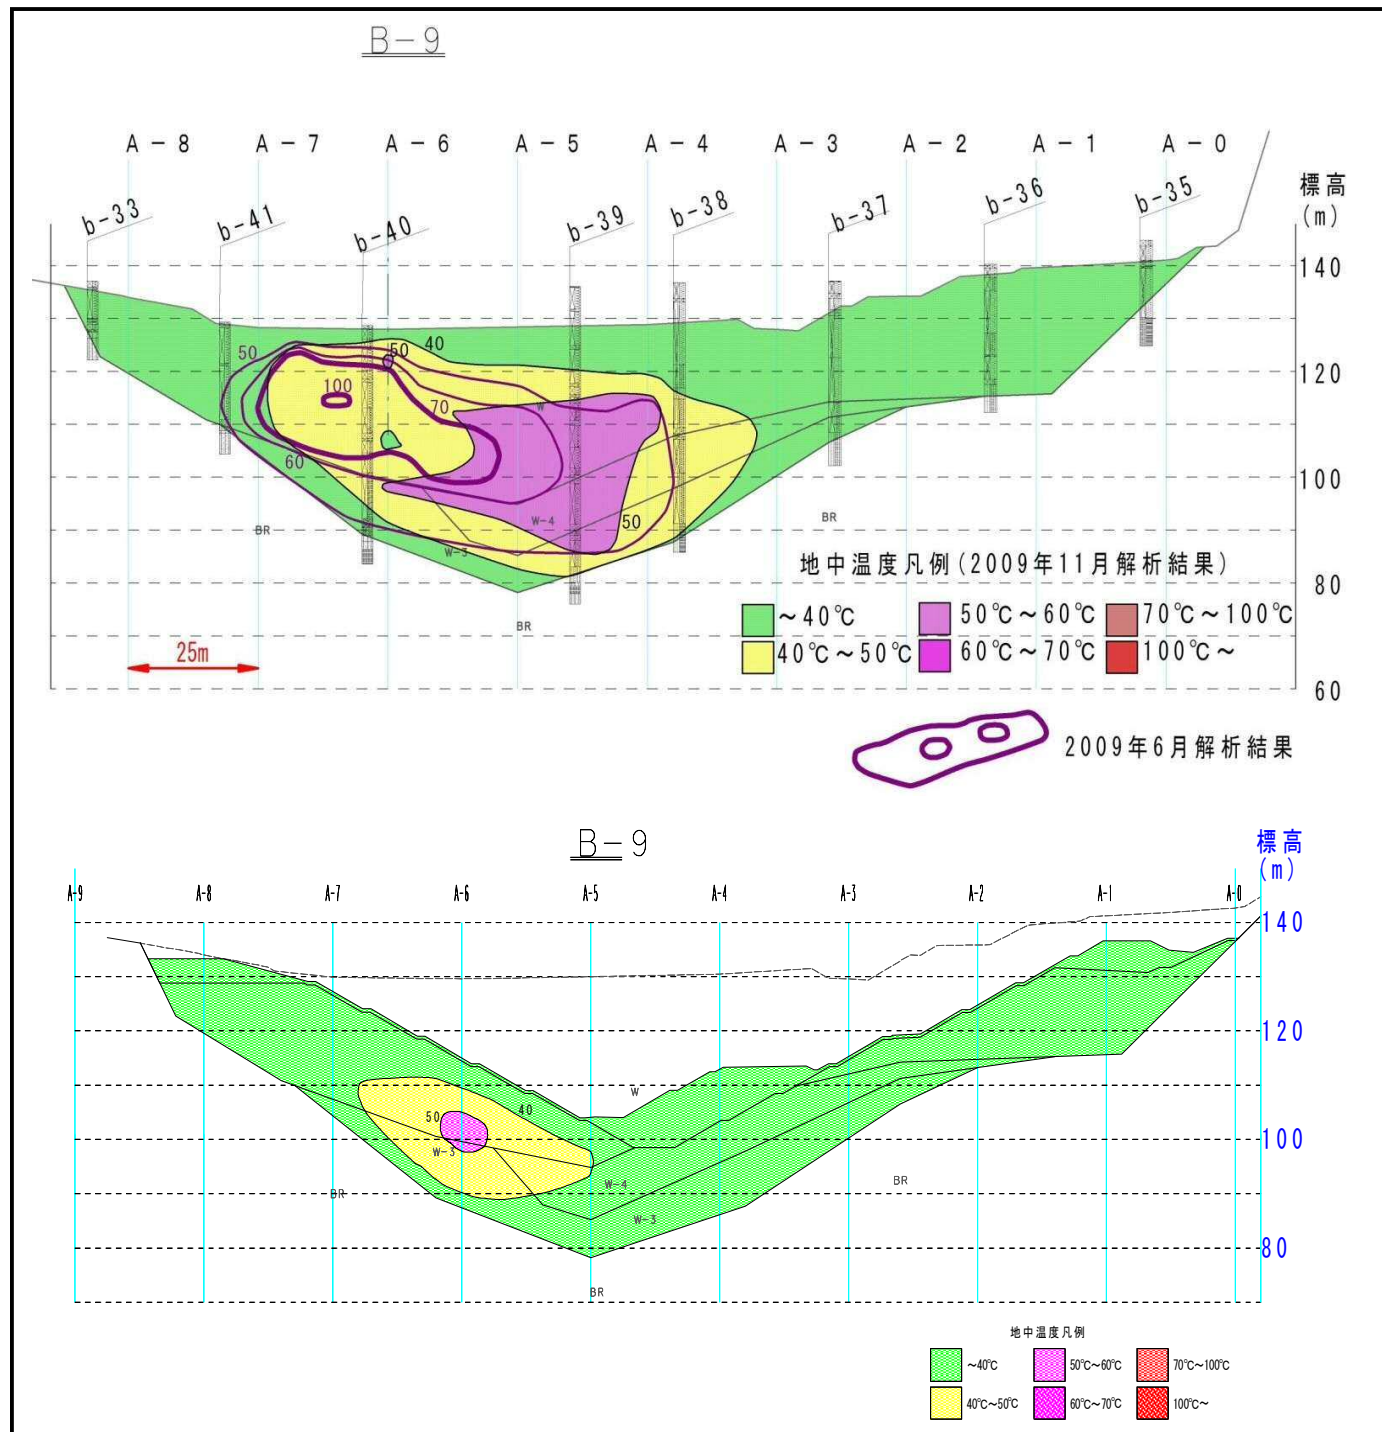
伝熱解析結果断面図 (B-9測線)

上図: 2009年(平成21年)6月および11月 下図:2013年(平成25年)1月

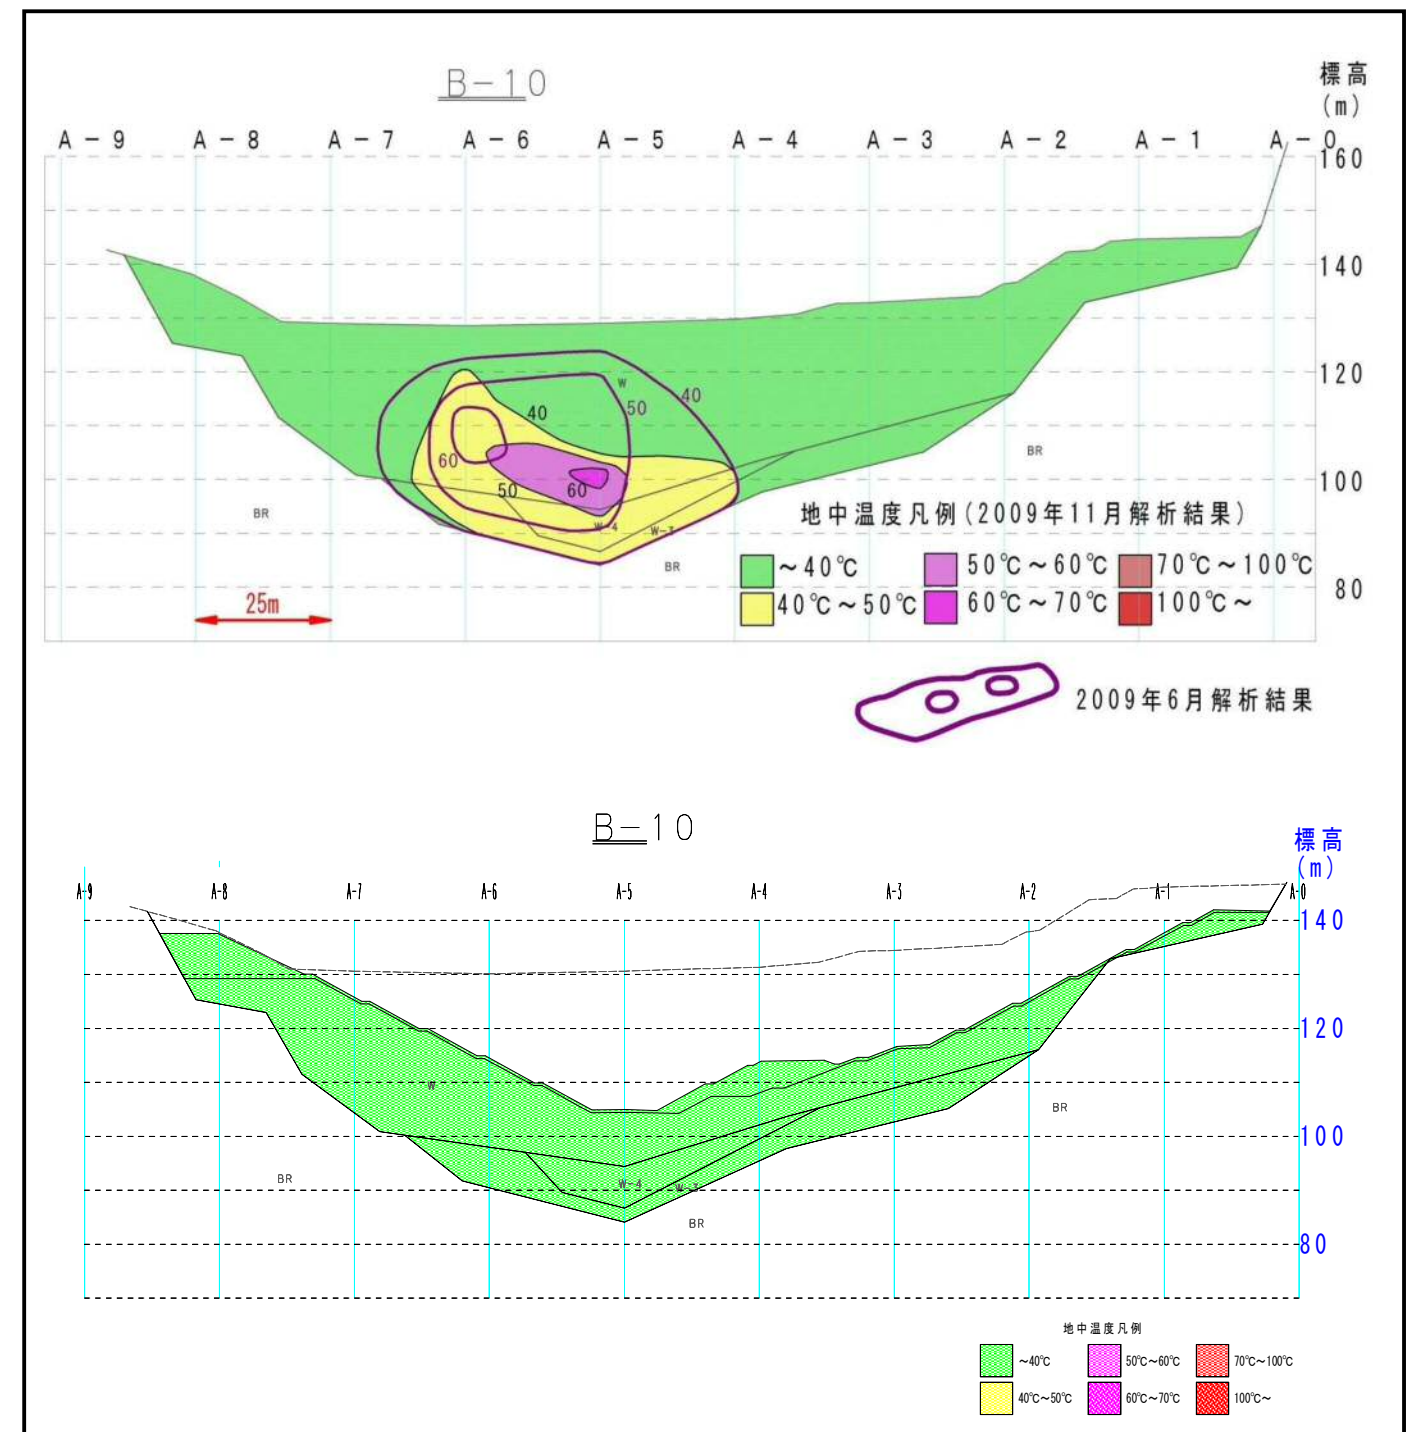
伝熱解析結果断面図 (B-10測線)

上図: 2009年(平成21年)6月および11月 下図:2013年(平成25年)1月

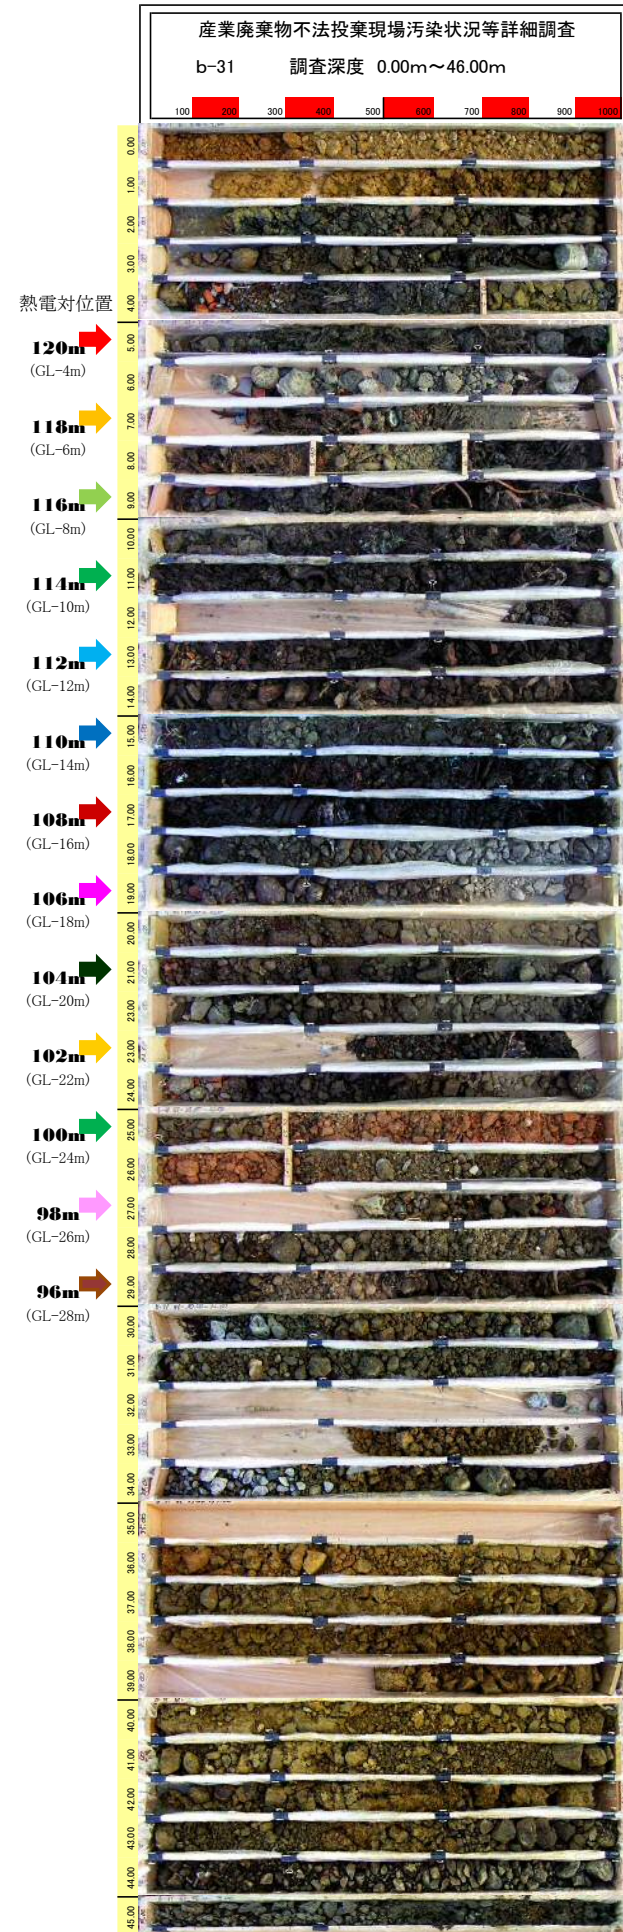
6. N-3周辺の廃棄物層の状況(矢印の位置は温度計の高さ位置、矢印の色は温度変化グラフの系列の色)(写真は平成16年9月から平成17年4月頃の状態)

b-31 標高125.0m

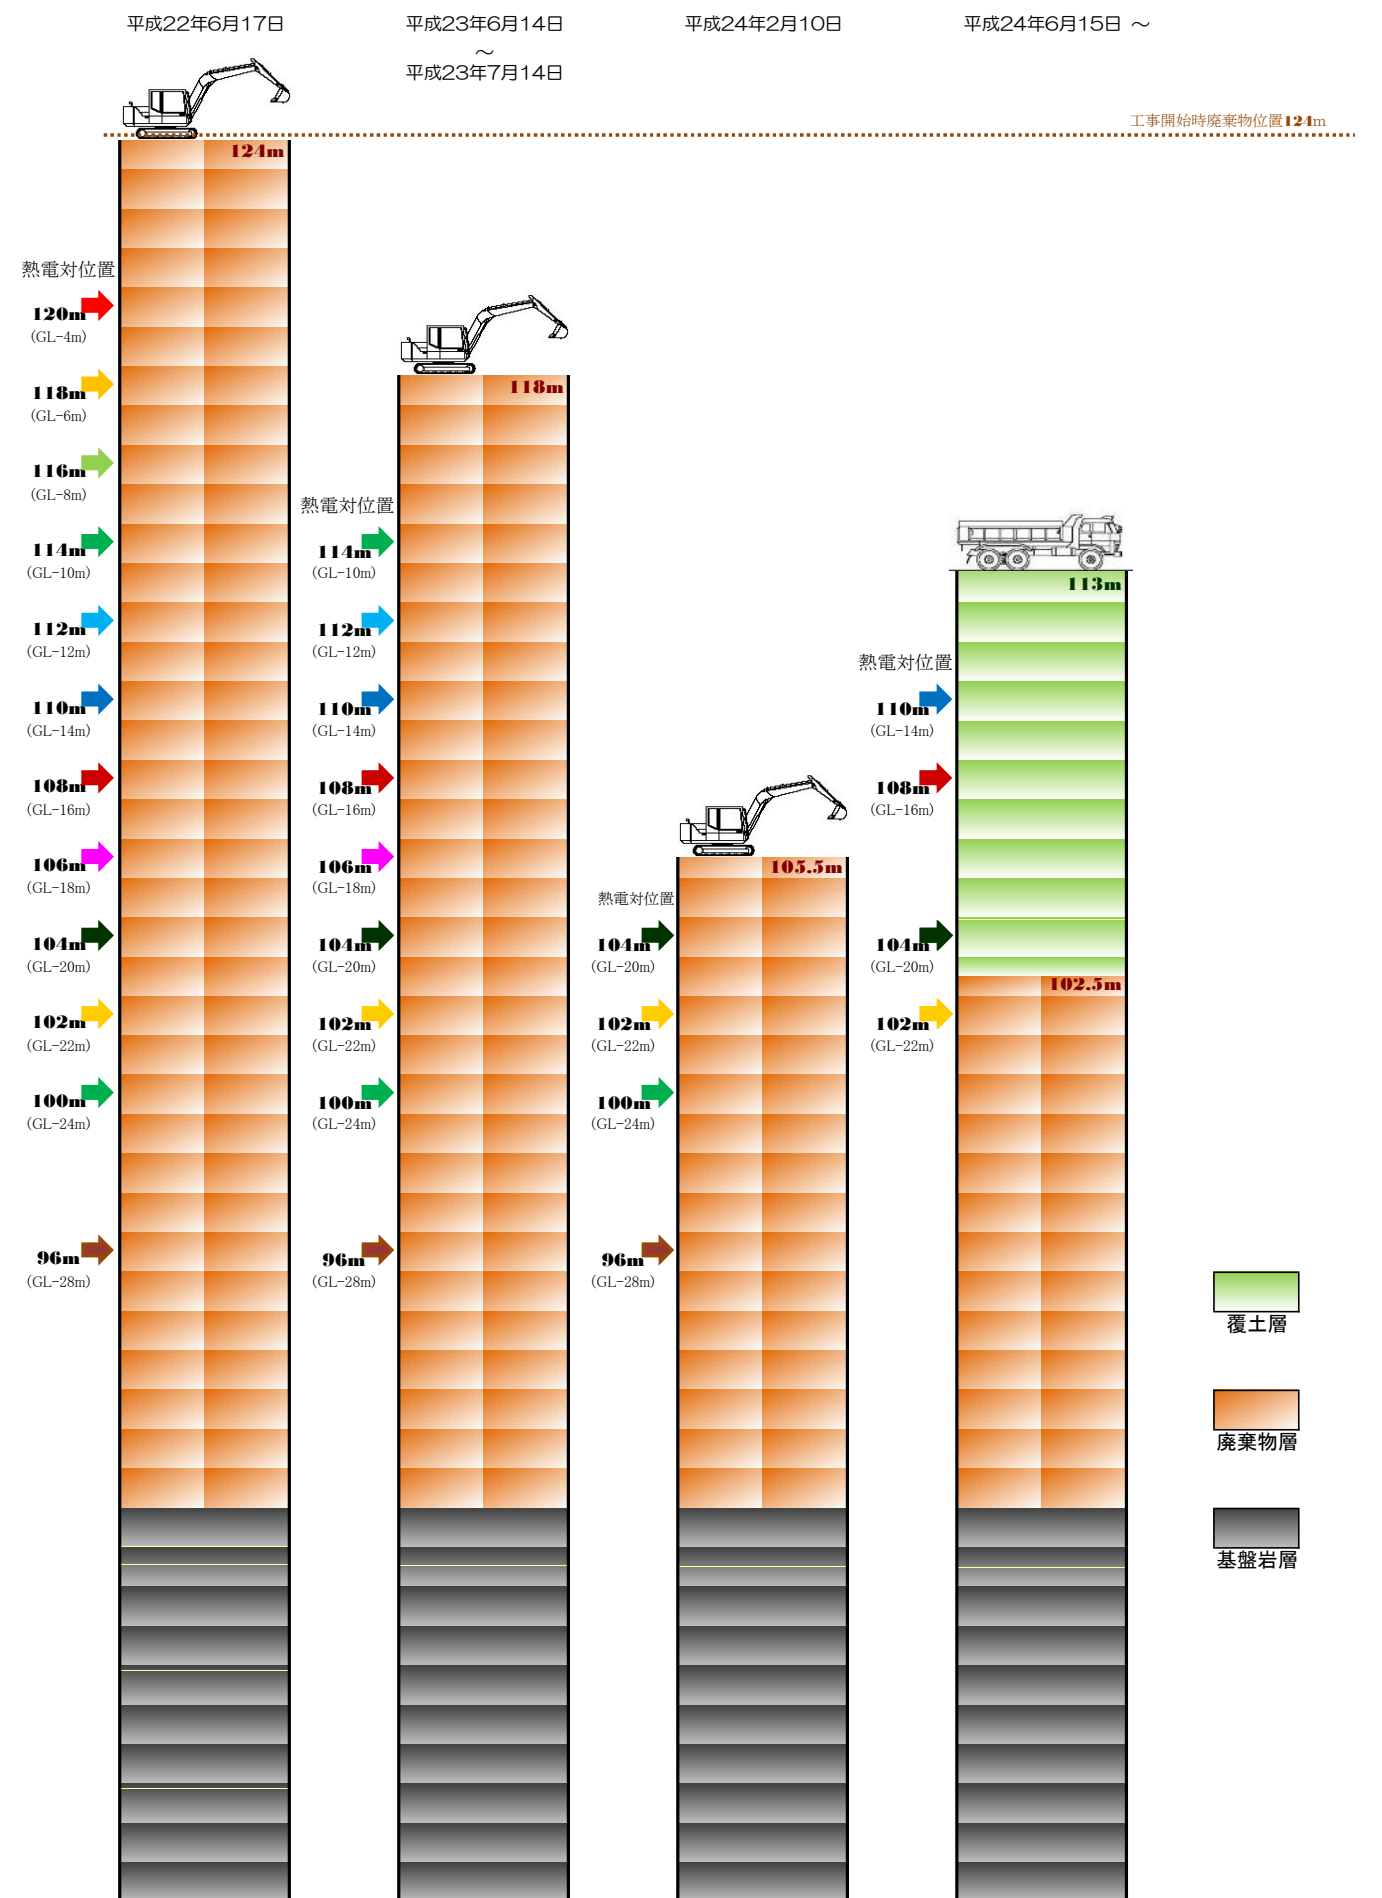
7. N-3掘削工事の変遷(矢印の位置は温度計の高さ位置、矢印の色は温度変化グラフの系列の色)

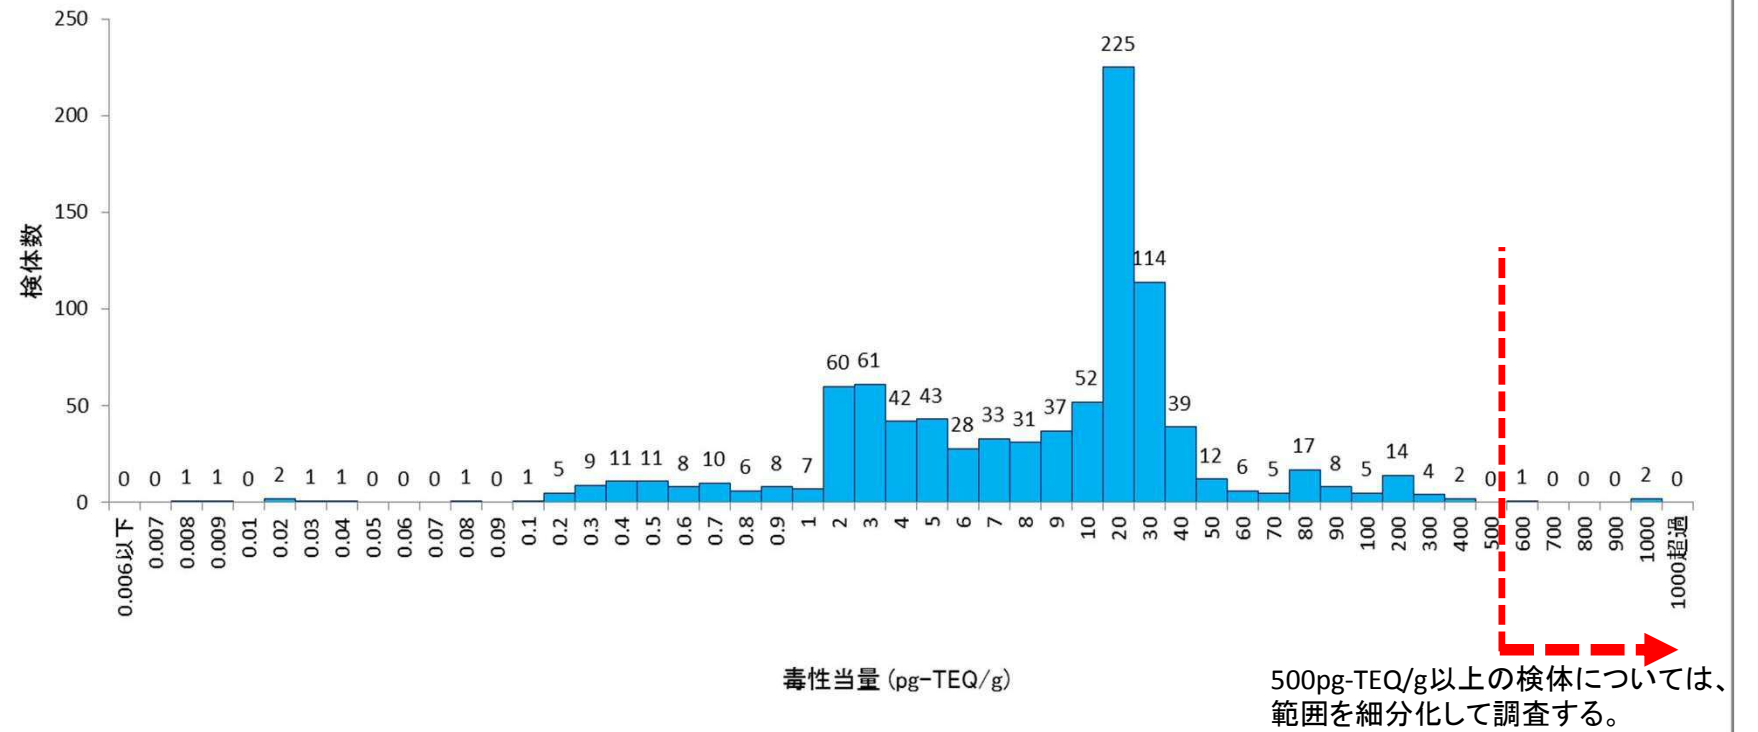
ダイオキシン類汚染調査結果(5地点混合) 分布図

データ数	924 検体	
平均値	21.00 pg-TEQ/g	最大値 1000 pg-TEQ/g
中央値	10 pg-TEQ/g	最小値 0.0079 pg-TEQ/g
最頻値	11 pg-TEQ/g

0.01pg-TEQ/g以下 (0.2%)	0.01pg-TEQ/g超過 0.1pg-TEQ/g以下 (0.6%)
0.1pg-TEQ/g超過 1pg-TEQ/g以下 (8.1%)	1pg-TEQ/g超過 10pg-TEQ/g以下 (41.9%)
10pg-TEQ/g超過 100pg-TEQ/g以下 (46.6%)	100pg-TEQ/g超過 1000pg-TEQ/g以下 (2.5%)

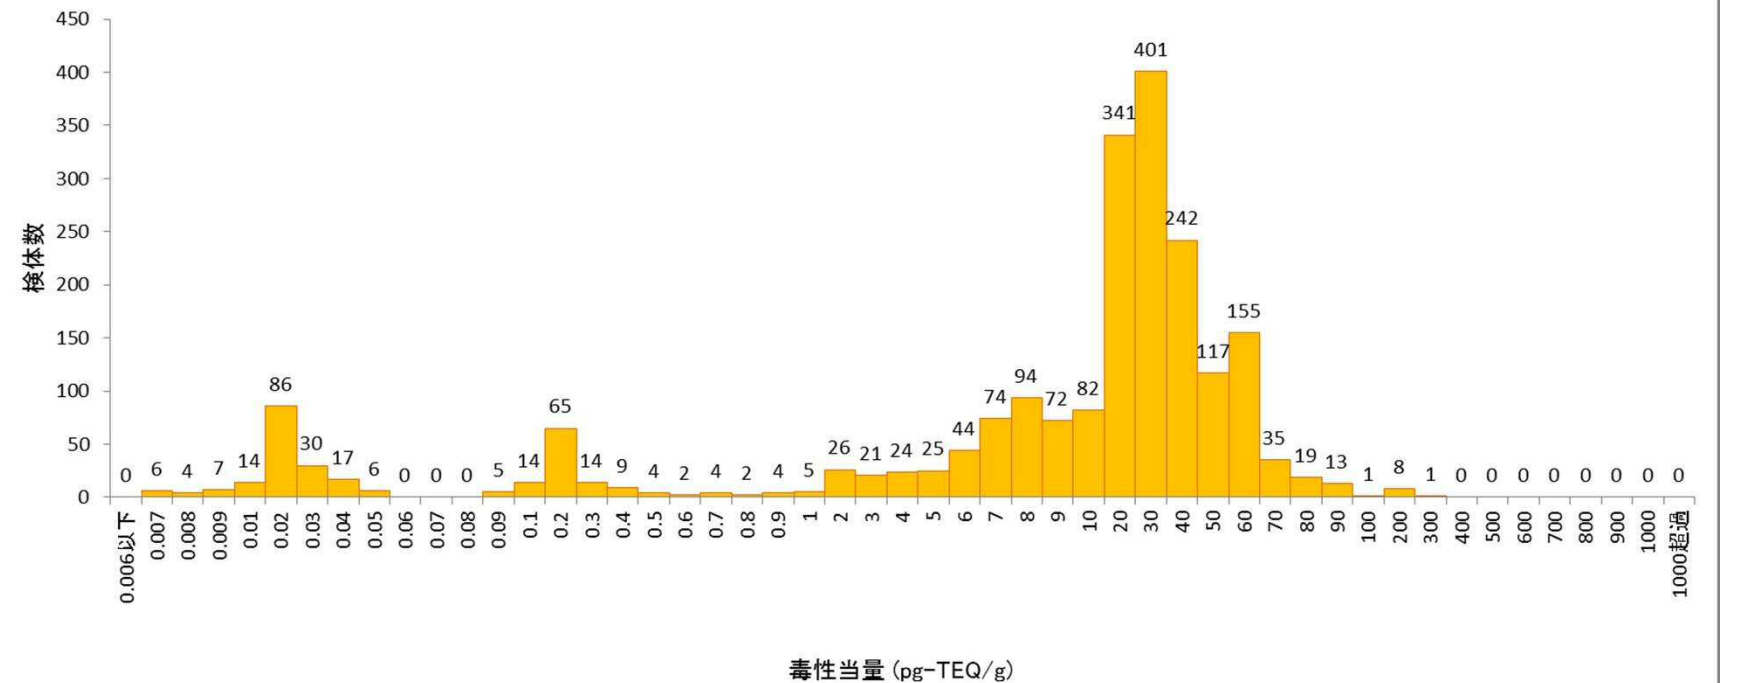
整形材 ダイオキシン類 分布図

データ数	2093 検体	
平均値	22.73 pg-TEQ/g	最大値 210 pg-TEQ/g
中央値	19 pg-TEQ/g	最小値 0.0063 pg-TEQ/g
最頻値	28 pg-TEQ/g

0.01pg-TEQ/g以下 (1.5%)	0.01pg-TEQ/g超過 0.1pg-TEQ/g以下 (7.5%)
0.1pg-TEQ/g超過 1pg-TEQ/g以下 (5.2%)	1pg-TEQ/g超過 10pg-TEQ/g以下 (22.1%)
10pg-TEQ/g超過 100pg-TEQ/g以下 (63.3%)	100pg-TEQ/g超過 (0.4%)

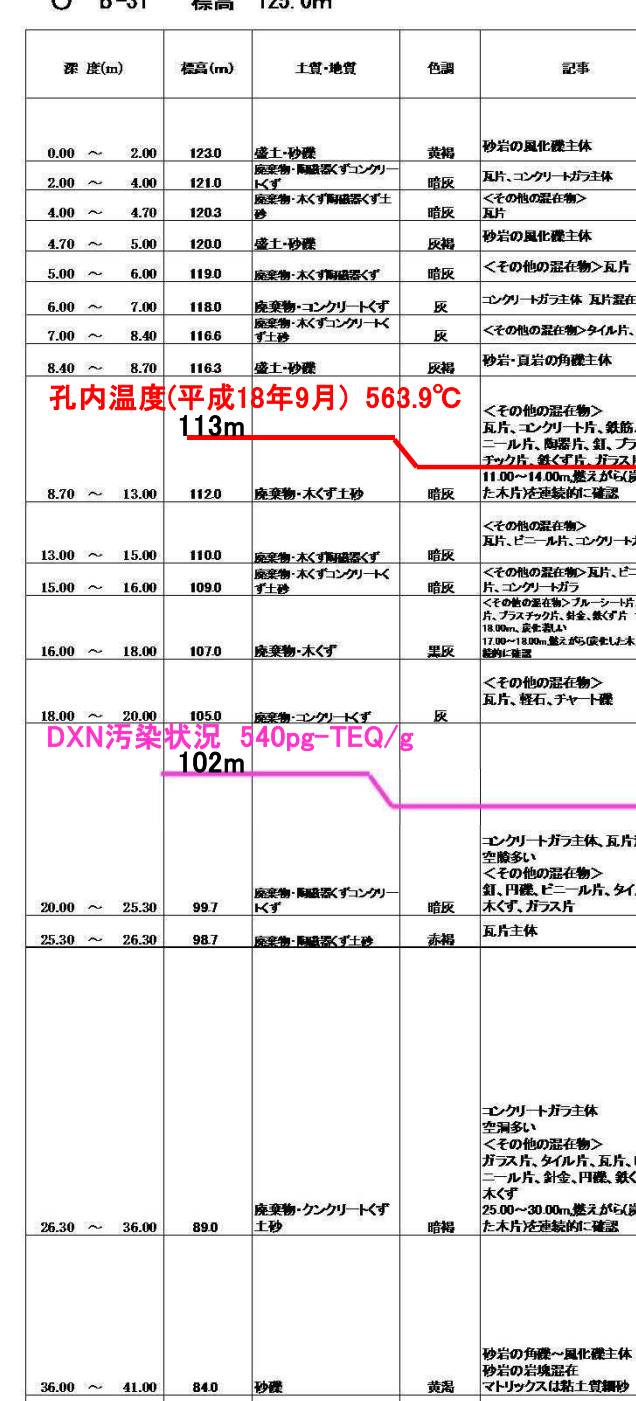
○ b-31 標高 125.0m

b-31は平成18年9月に孔内温度563.9°Cを観測した
ボーリング孔である。

注水消火後のダイオキシン類汚染範囲の特定調査
にて500pg-TEQ/g以上を検出した箇所は3-8、4-9の二
つの範囲であった。

右図は、それぞれの範囲に含まれていたボーリング
コアの廃棄物の状況に、500pg-TEQ/g以上を検出し
た位置、563.9°Cを観測した位置を示したものである。
(コア下部は一部略)

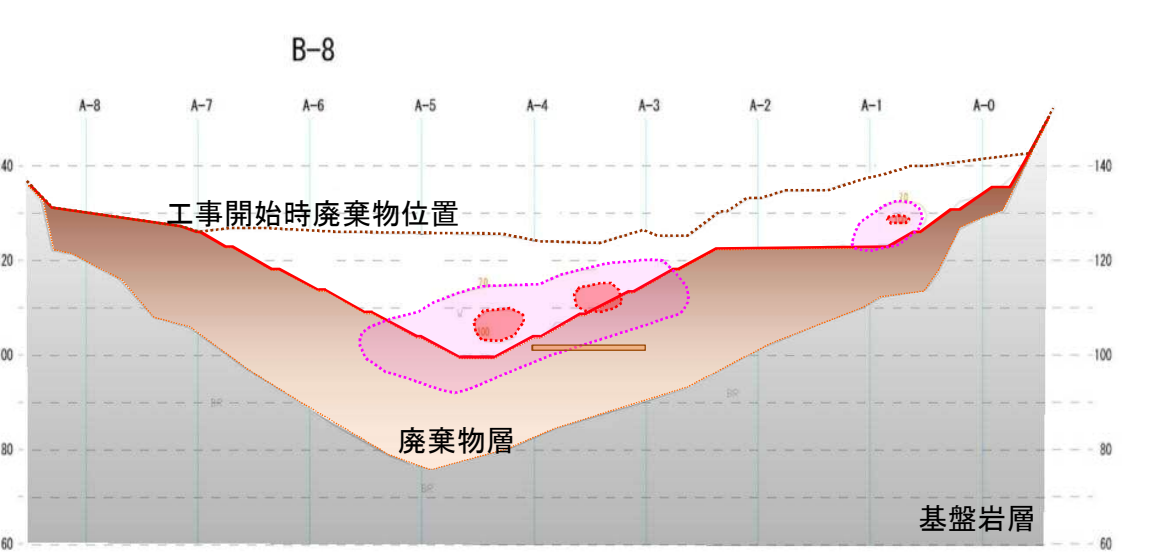
また平成21年6月の温度解析結果との位置関係は
それぞれ図のようであった。

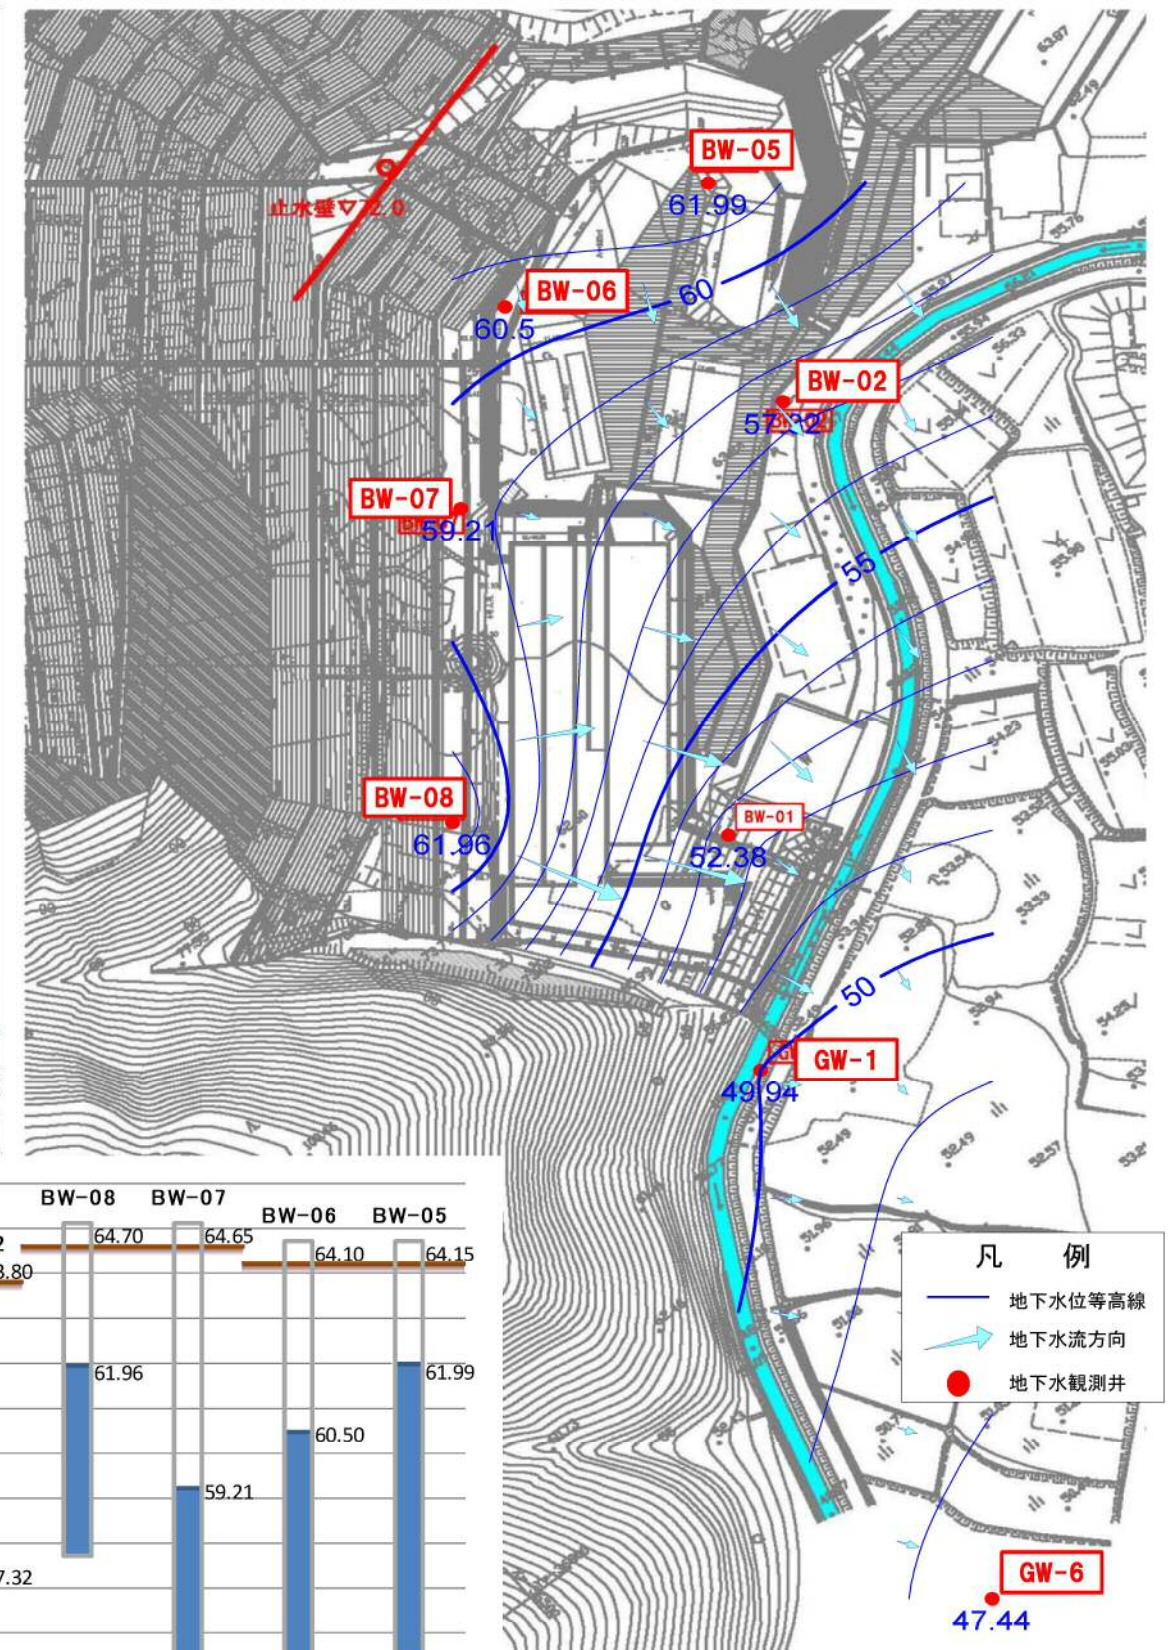
地下水位コンター図（平成25年1月のデータより解析）
（コンタリングマップソフトSurfer8使用）

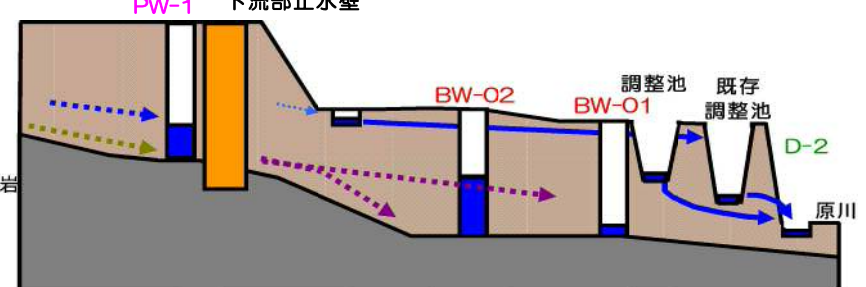
(止水壁設置後)

◆現場内下段部模式図(止水壁設置前)

※ 実線は暗渠や水路による水の流れ、破線は浸透による水の流れを示す

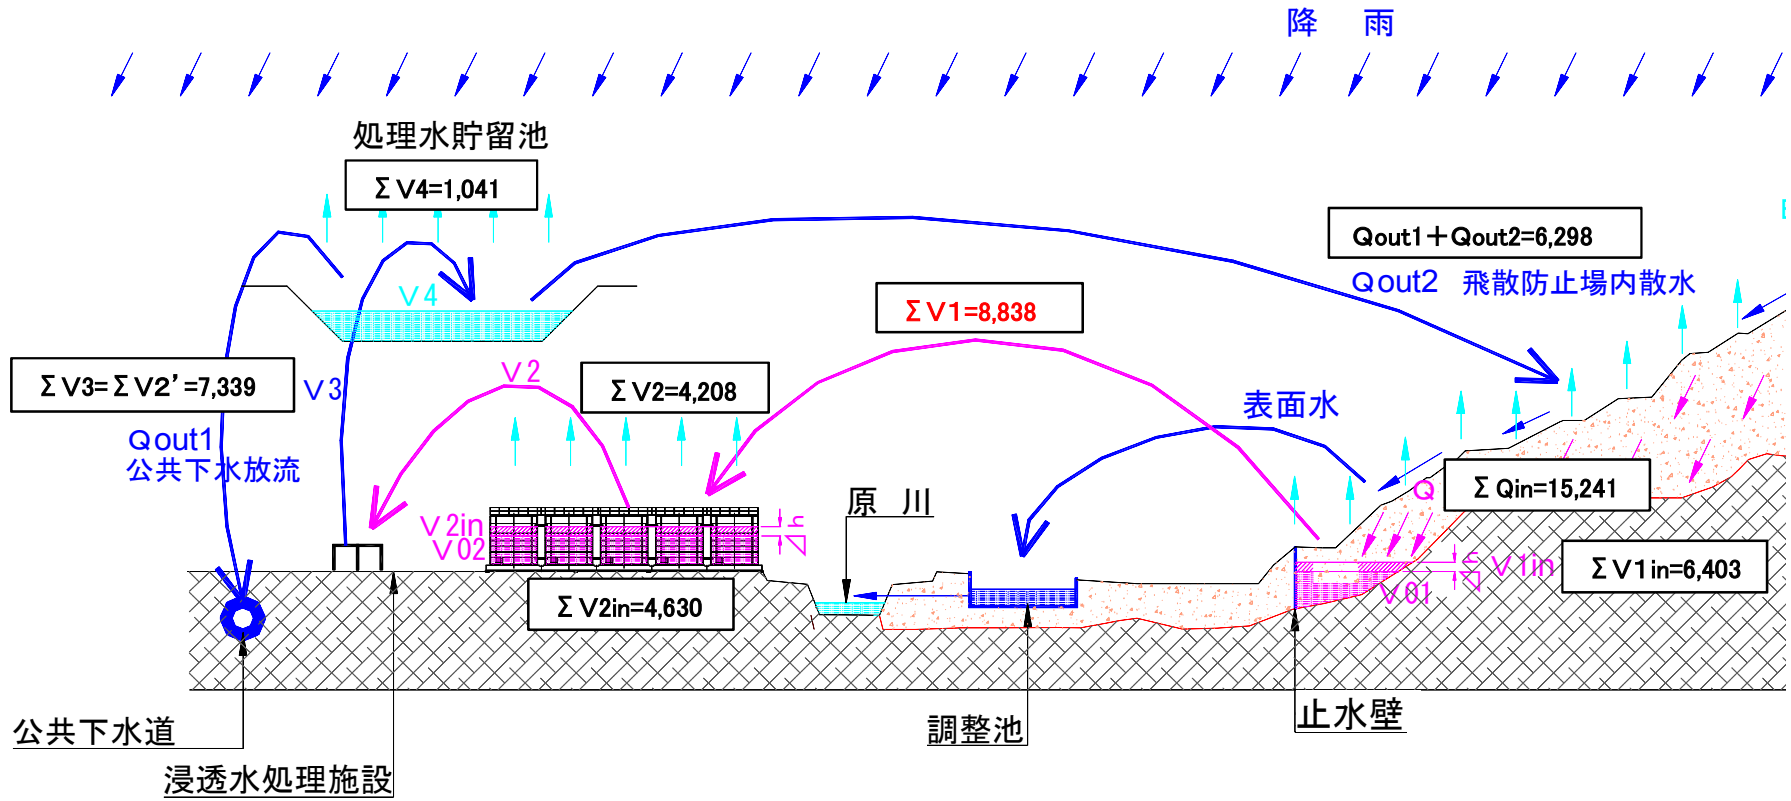
現場の水収支

下図は、平成23年の現場における月別降水量が最も多い9月の降雨データをもとに、同月1か月間の水収支(m³)を計算した結果である。

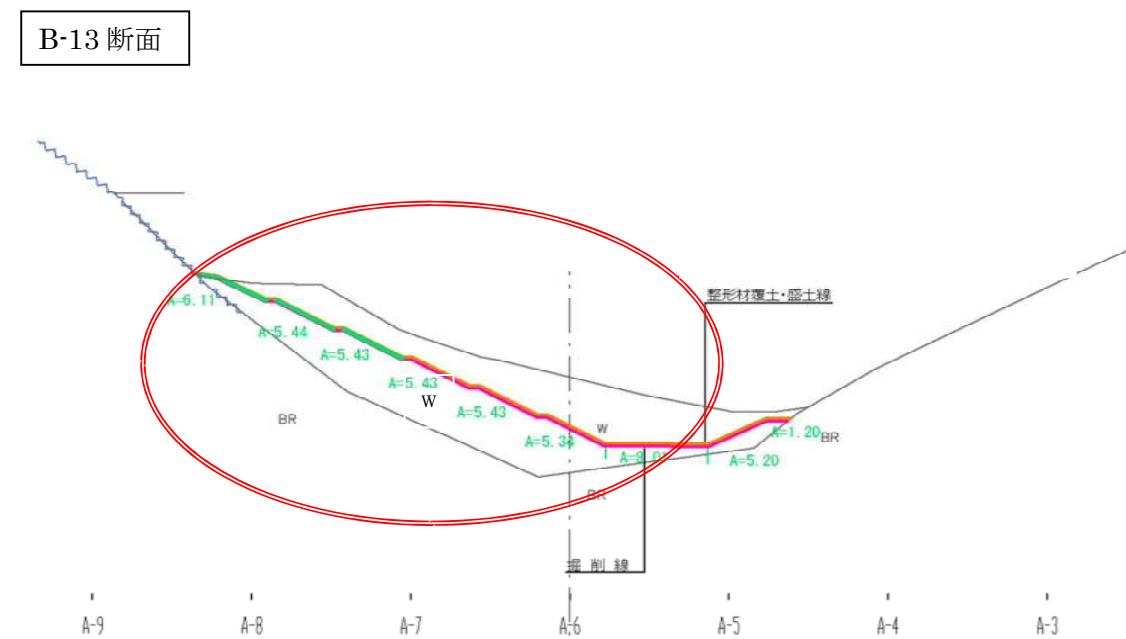
1 検討断面

盛土法面 A-4、A-6 断面(のり面勾配 1 : 1.7)

覆土法面 B-10、B-13 断面(のり面勾配 1 : 1.8)

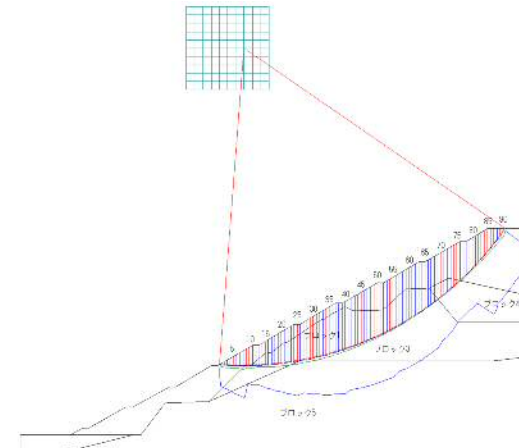
A-6 常時

解析方法	修正Fellenius法
破壊基準	有効応力法
水の状態	定常浸透状態
すべりの種類	円弧すべり
計算種別	常時
計画安全率Fsp	1.200
円弧中心X座標(m)	54.000
円弧中心Y座標(m)	100.000
円弧半径R(m)	76.500
安全率Fs	1.721
滑動モーメント MD(kN.m)	339699.406
抵抗力τ	7640.960
MD/R	4440.515

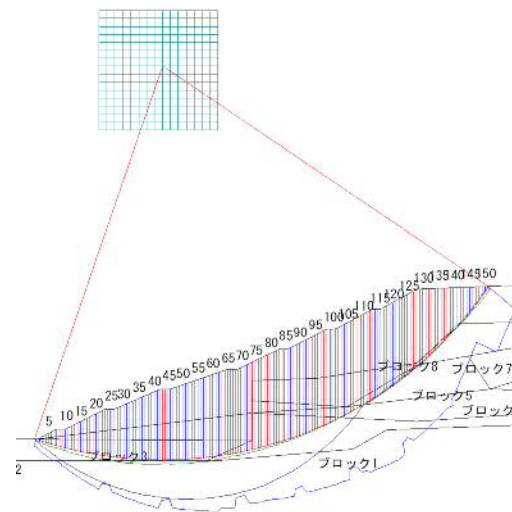
A-4 レベル1地震動(Kh=0.08)

解析方法	修正Fellenius法
水の状態	定常浸透状態
すべりの種類	円弧すべり
計算種別	地震時
計画安全率Fsp	1.000
円弧中心X座標(m)	61.000
円弧中心Y座標(m)	116.000
円弧半径R(m)	99.000
安全率Fs	1.402
滑動モーメント MD(kN.m)	1190476.625
抵抗力τ	16859.615
MD/R	12025.016

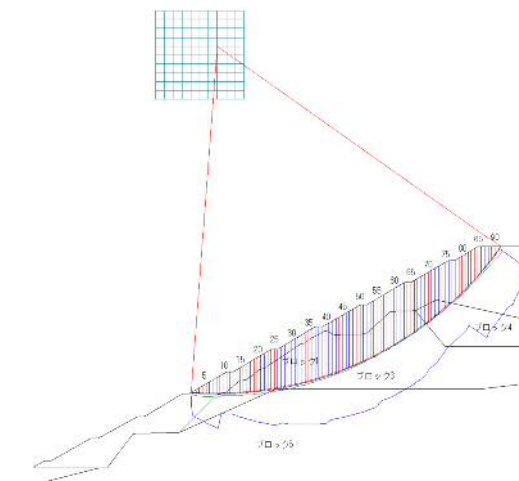
A-6 レベル1地震動(Kh=0.08)

解析方法	修正Fellenius法
破壊基準	有効応力法
水の状態	定常浸透状態
すべりの種類	円弧すべり
計算種別	地震時
計画安全率Fsp	1.000
円弧中心X座標(m)	54.000
円弧中心Y座標(m)	102.000
円弧半径R(m)	78.500
安全率Fs	1.438
滑動モーメント MD(kN.m)	418091.344
抵抗力τ	7657.230
MD/R	5326.004

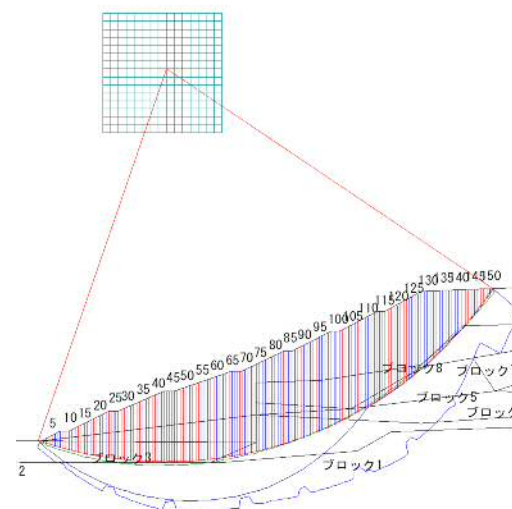
A-4 レベル2地震動(Kh=0.16)

解析方法	修正Fellenius法
水の状態	定常浸透状態
すべりの種類	円弧すべり
計算種別	地震時
計画安全率Fsp	1.000
円弧中心X座標(m)	61.000
円弧中心Y座標(m)	116.000
円弧半径R(m)	99.000
安全率Fs	1.154
滑動モーメント MD(kN.m)	1408045.125
抵抗力τ	16411.857
MD/R	14222.678

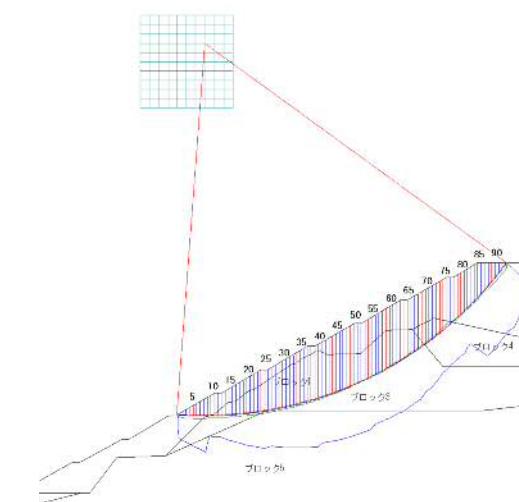
A-6 レベル2地震動(Kh=0.16)

解析方法	修正Fellenius法
破壊基準	有効応力法
水の状態	定常浸透状態
すべりの種類	円弧すべり
計算種別	地震時
計画安全率Fsp	1.000
円弧中心X座標(m)	54.000
円弧中心Y座標(m)	104.000
円弧半径R(m)	80.500
安全率Fs	1.224
滑動モーメント MD(kN.m)	503837.156
抵抗力τ	7659.703
MD/R	6258.847

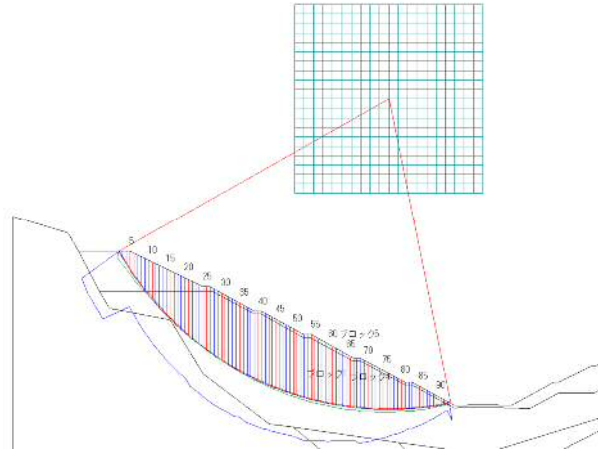
B-10 常時

解析方法	修正Fellenius法
水の状態	定常浸透状態
すべりの種類	円弧すべり
計算種別	常時
計画安全率Fsp	1.200
円弧中心X座標(m)	80.000
円弧中心Y座標(m)	90.000
円弧半径R(m)	66.000
安全率Fs	1.684
滑動モーメント MD(kN.m)	256789.016
抵抗力τ	6552.233
MD/R	3890.743

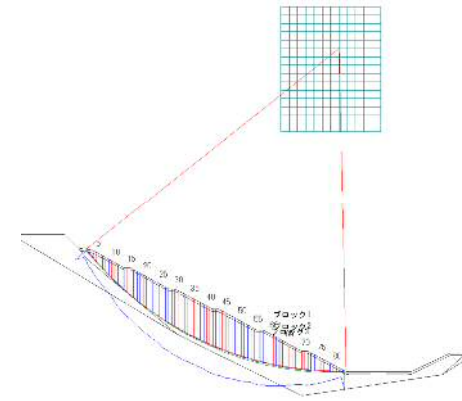
B-13 常時

解析方法	修正Fellenius法
破壊基準	有効応力法
水の状態	定常浸透状態
すべりの種類	円弧すべり
計算種別	常時
計画安全率Fsp	1.200
円弧中心X座標(m)	79.000
円弧中心Y座標(m)	90.000
円弧半径R(m)	78.000
安全率Fs	1.657
滑動モーメント MD(kN.m)	172715.188
抵抗力τ	3668.949
MD/R	2214.297

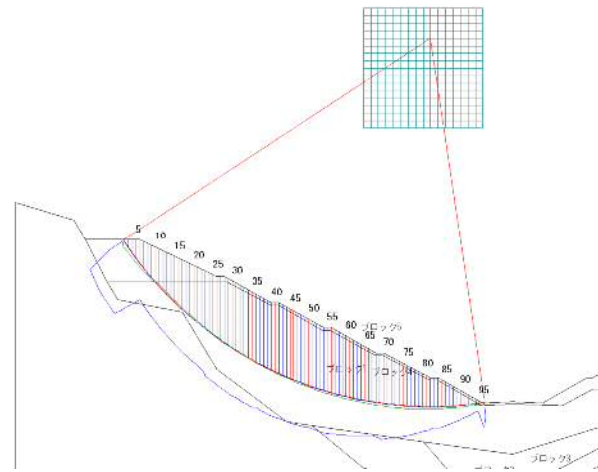
B-10 レベル1地震動(Kh=0.08)

解析方法	修正Fellenius法
水の状態	定常浸透状態
すべりの種類	円弧すべり
計算種別	地震時
計画安全率Fsp	1.000
円弧中心X座標(m)	83.500
円弧中心Y座標(m)	98.000
円弧半径R(m)	74.000
安全率Fs	1.408
滑動モーメント MD(kN.m)	334428.438
抵抗力τ	6365.304
MD/R	4519.303
