「岐阜市北部地区産業廃棄物不法投棄事案に係る特定支障除去等事業実施計画」に基づく特定支障除去等事業の評価について（資料1）

「岐阜市北部地区産業廃棄物不法投棄事案に係る特定支障除去等事業実施計画」に基づく特定支障除去等事業終了後に実施する調査等について（資料2）

対策工事現場位置図

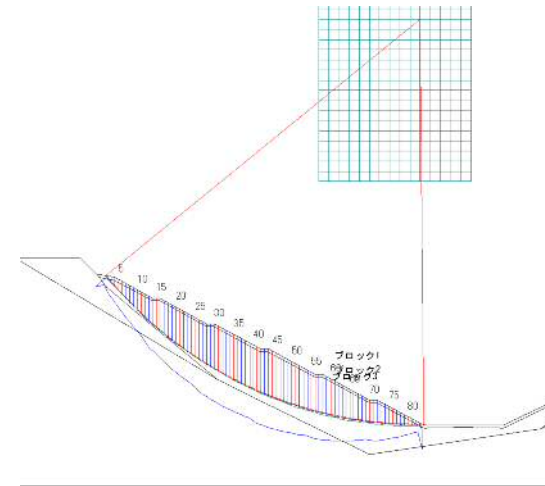
B-13 レベル1地震動(Kh=0.08)

解析方法	修正Fellenius法
破壊基準	有効応力法
水の状態	定常浸透状態
すべりの種類	円弧すべり
計算種別	地震時
計画安全率Fsp	1.000
円弧中心X座標(m)	80.000
円弧中心Y座標(m)	92.000
円弧半径R(m)	80.000
安全率Fs	1.378
滑動モーメント MD(kN.m)	202242.516
抵抗力τ	3484.485
MD/R	2528.031

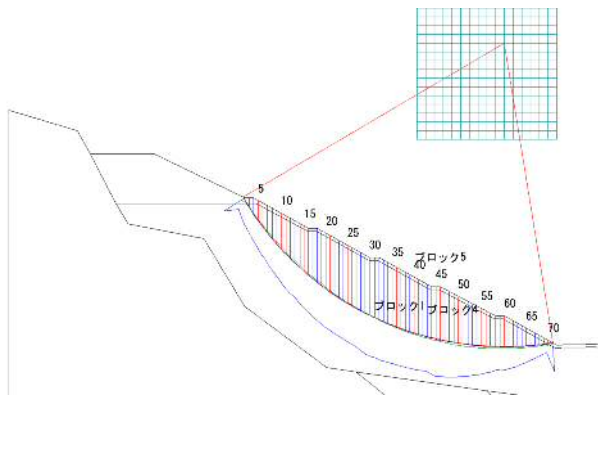
B-10 レベル2地震動(Kh=0.16)

解析方法	修正Fellenius法
水の状態	定常浸透状態
すべりの種類	円弧すべり
計算種別	地震時
計画安全率Fsp	1.000
円弧中心X座標(m)	85.000
円弧中心Y座標(m)	76.500
円弧半径R(m)	52.000
安全率Fs	1.194
滑動モーメント MD(kN.m)	140987.172
抵抗力τ	3237.216
MD/R	2711.292

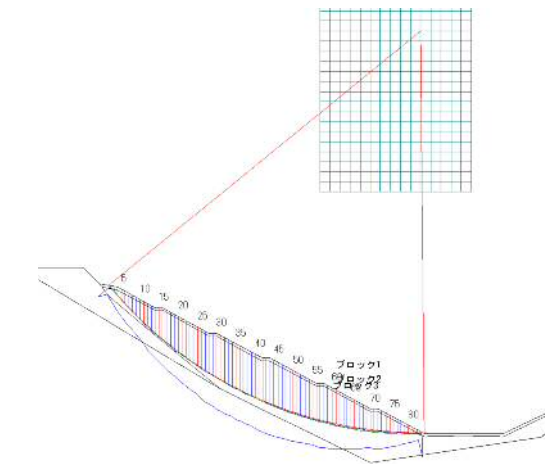
B-13 レベル2地震動(Kh=0.16)

解析方法	修正Fellenius法
破壊基準	有効応力法
水の状態	定常浸透状態
すべりの種類	円弧すべり
計算種別	地震時
計画安全率Fsp	1.000
円弧中心X座標(m)	80.000
円弧中心Y座標(m)	92.000
円弧半径R(m)	80.000
安全率Fs	1.168
滑動モーメント MD(kN.m)	231744.375
抵抗力τ	3384.754
MD/R	2896.805
