岐阜市学校施設

長寿命化計画

令和8年2月改定

岐阜市

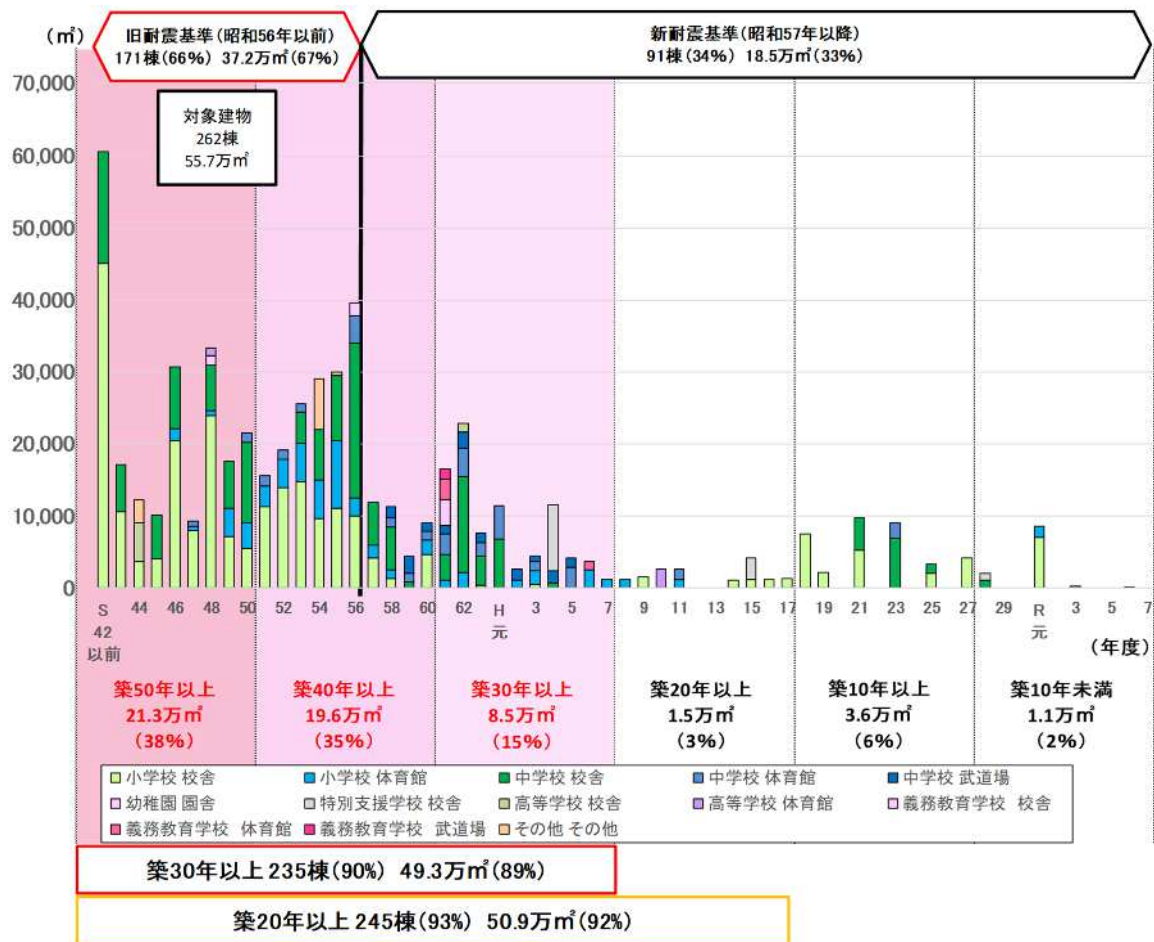
【築年別整備状況】

学校施設のうち、部室や物置等の小規模な付属建物を除き、エキスパンションジョイントで接続された校舎と渡り廊下等の棟をまとめて1棟として整理すると、本計画の対象となる施設は、262棟で、全保有量は55.7万㎡です。そのうち、小学校は158棟、31.2万㎡で全保有量の約6割、中学校は85棟、19.9万㎡で全保有量の約4割となります。

計画対象の施設について、旧耐震基準※（昭和56年以前）の保有量は、37.2万㎡で全体の67%を占めています。

また、築30年を経過した施設は、49.3万㎡で全体の89%を占めており、大規模改修や改築が必要な時期を迎えています。

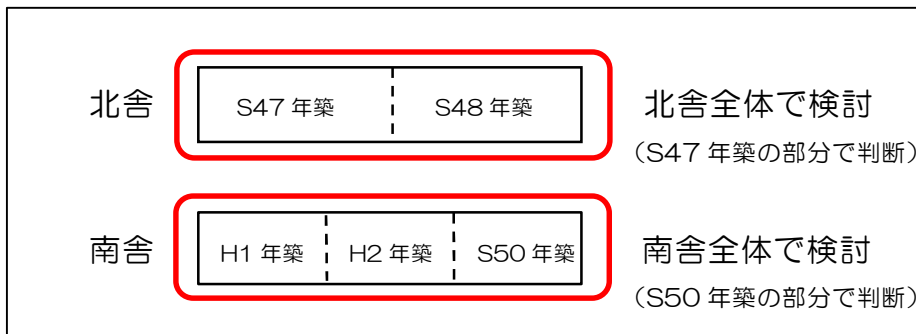
【整備単位のイメージ】

なお、事業を効率的に実施するため、棟単位の整備を基本とし、最も古い築年数を基準として検討します。

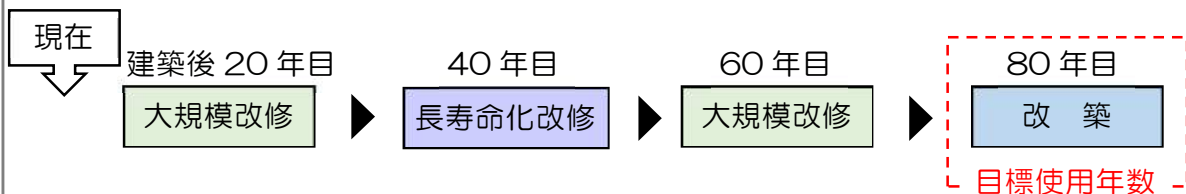
○現在の築年数が 20 年以下の棟

建築後 20 年目から計画的に予防保全を実施する。
