岐阜公園三重塔修復整備工事の進捗報告(第11回)

★ 平成27年10月 ★

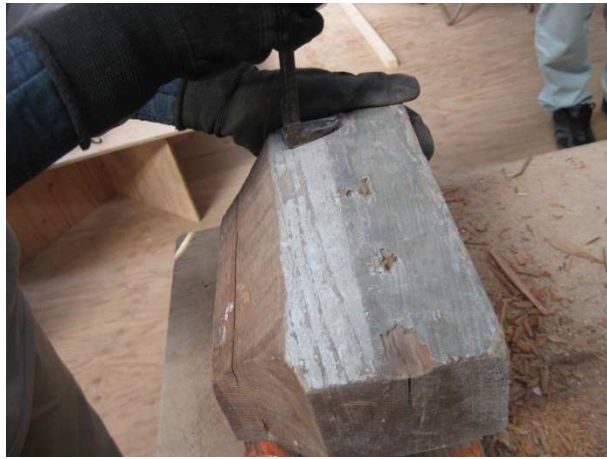
長良橋として使用されていた時の釘を抜いていきます。

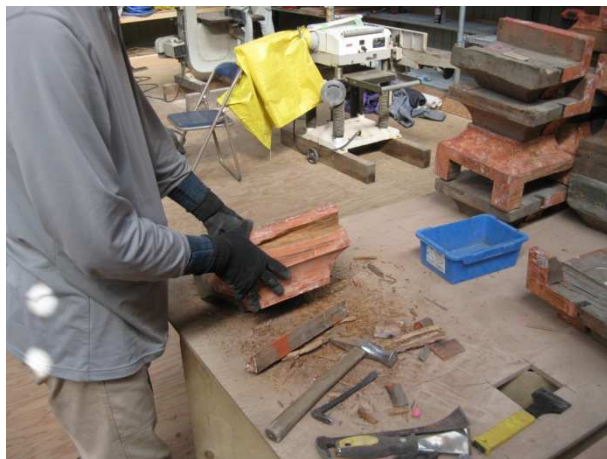
腐朽している箇所を丁寧に取り除きます。

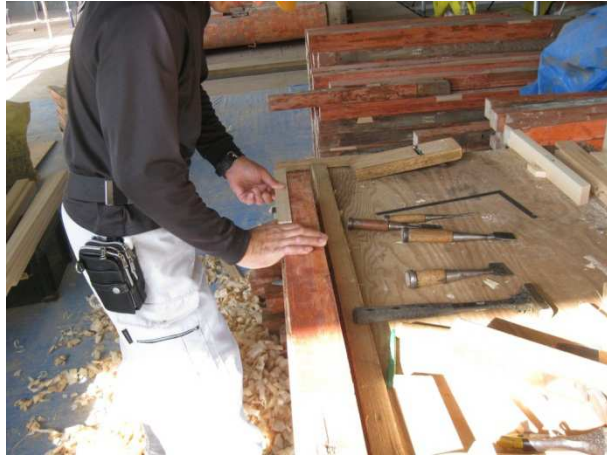
垂木を埋め木で修復している様子。
(埋め木とは、欠損部や腐朽部に木片を埋めて繕うことです。)

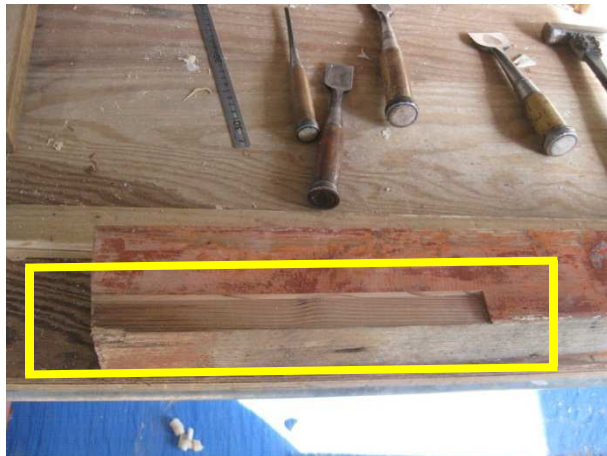
埋め木を行う前。

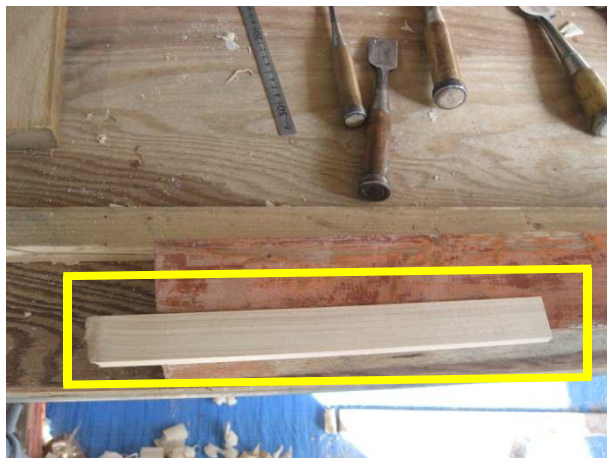
埋め木を行った後。

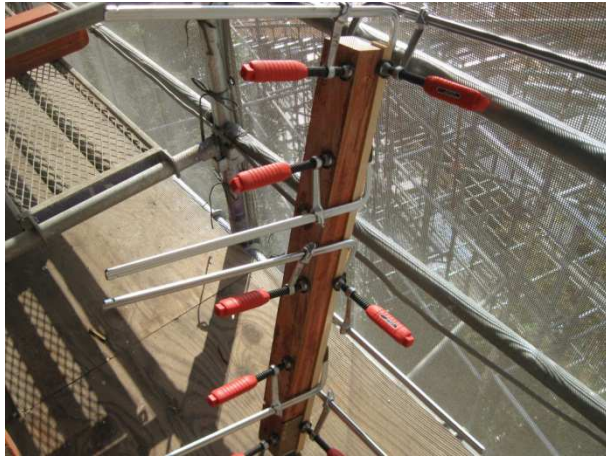
専用の接着剤で埋め木を接着します。

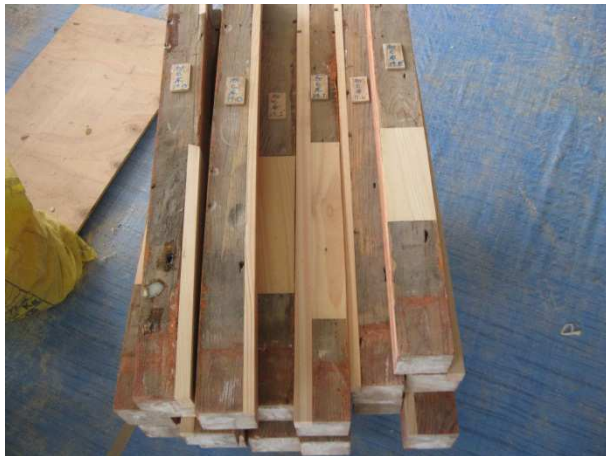
接着剤が乾燥したら、カンナをかけて仕上げます。
