## 岐阜公園三重塔修復整備工事の進捗報告(第12回)

★ 平成27年11月 ★

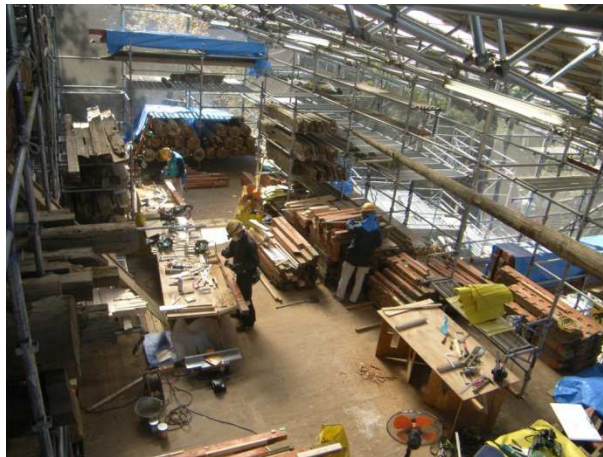
修復作業風景

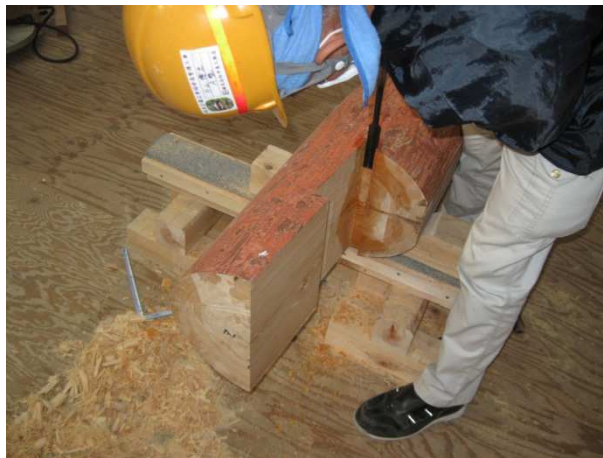
柱の腐朽部分を撤去して、継手を加工しています。

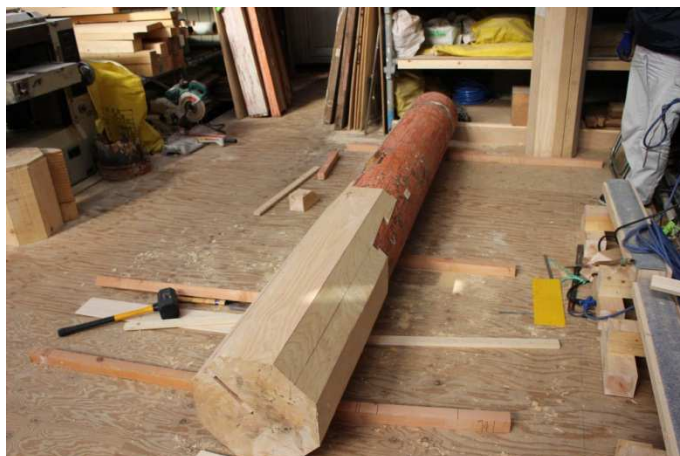
柱の根継ぎ。

(根継ぎとは、根本の腐朽部分を取り除き、新しい材で繕うことです。)

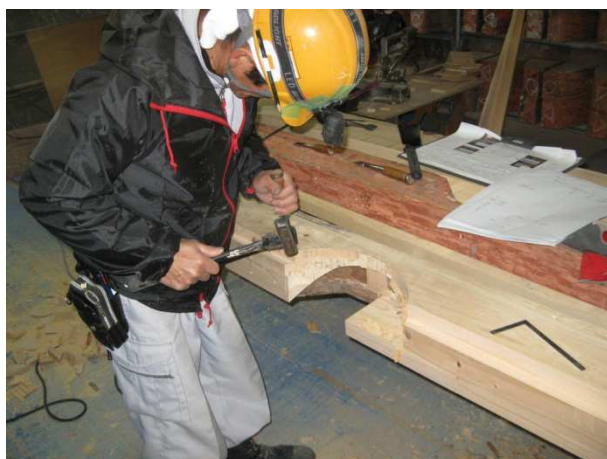
初層の内法長押を修復しています。

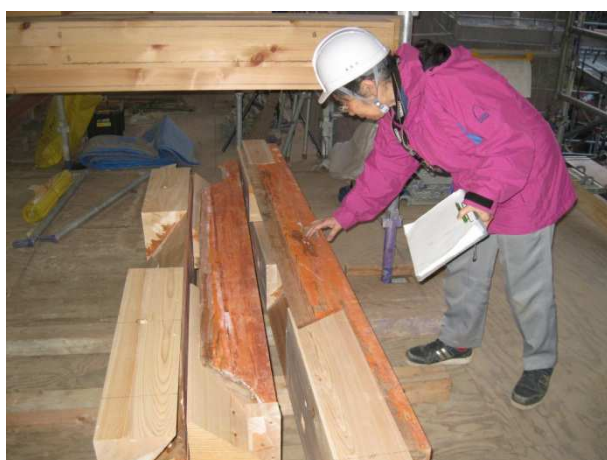
監理者が修復部材をチェックします。

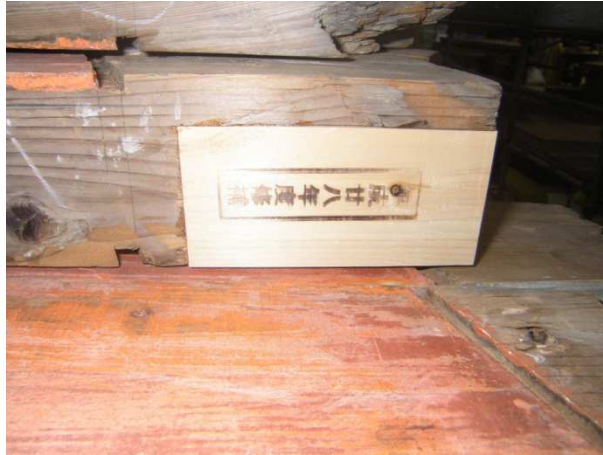
修復部材には焼印を押します。
