平成24年度 産業廃棄物不法投棄現場周辺環境モニタリング調査

概要版

平成25年3月

岐阜市 自然共生部 自然環境課

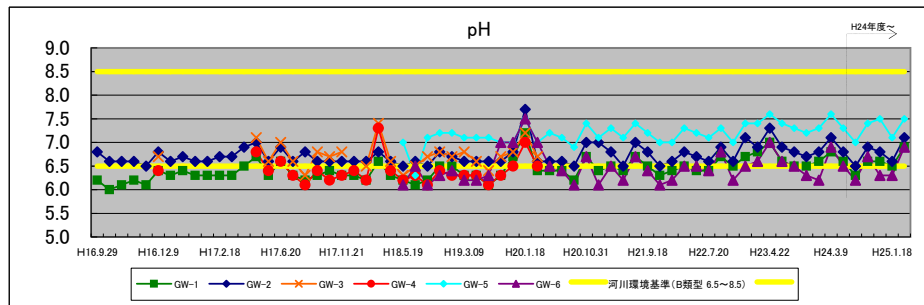
①水素イオン濃度(pH)

pH値は、GW-1、6において弱酸性を示すなど、一部河川B類型の環境基準値6.5～8.5に適合していない。
飲料水の基準値(厚生労働省令第101号 水道法基準)5.8～8.6には適合していた。

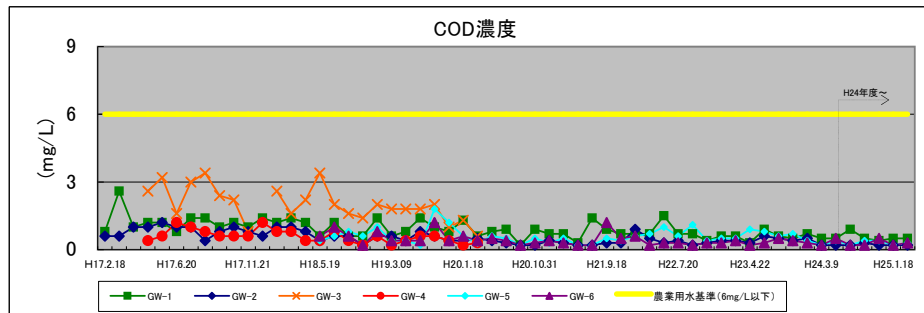
②生物学的酸素要求量(BOD)、化学的酸素要求量(COD)

BODは、B類型の環境基準値3mg/L以下に適合していた。
CODは、すべての調査日で農業用水基準値6mg/L以下に適合していた。

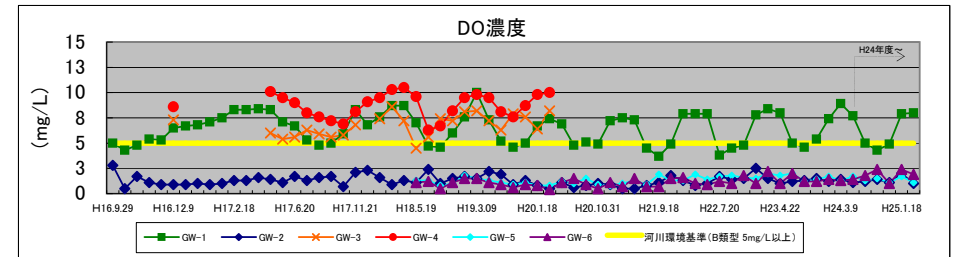
④溶存酸素(DO)

DO値はGW-1地点において、B類型の環境基準値5mg/L以上に概ね適合していた。
GW-2,5,6は、低濃度で推移している。ただし、いずれもBODやアンモニア性窒素の濃度は問題なく、廃棄物の有機物質(汚泥など)由来で、酸素が消費されているとは考えにくい。

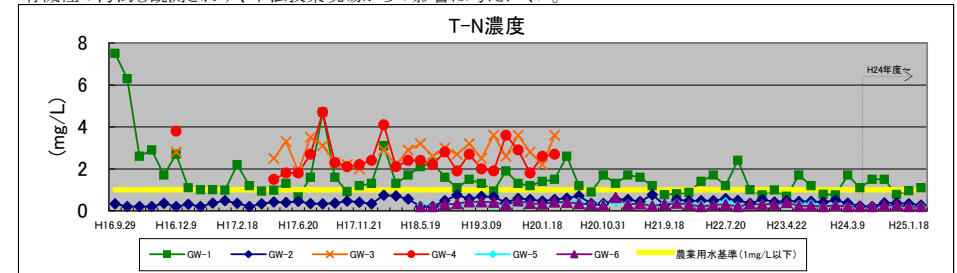
⑥全窒素(T-N)

硝酸性窒素及び亜硝酸性窒素としての環境基準には適合しているものの、全窒素として農業用水基準と比較すると濃度はやや高い。(GW-1)
BOD、COD及びアンモニア性窒素が高い場合は、産業廃棄物由来の可能性もあるが、各箇所とも全窒素濃度≒硝酸性窒素濃度となっており、窒素形態としてはほぼ硝化されていると考えられる。
有機性の汚濁も観測されず、不法投棄現場からの影響は考えにくい。

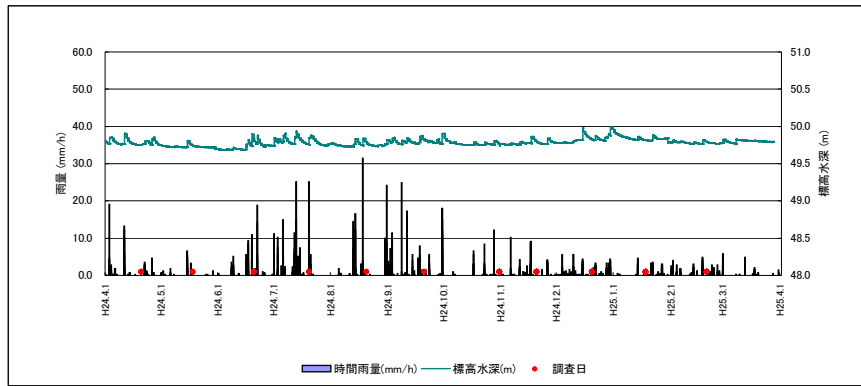
GW-1

- ◆ 地下水位
 降雨により水位が上昇するが、変動の幅は他の箇所比べて小さい。年間を通じて、大きな変化は認められない。(WL=49.8m前後)
 河川水の水位と平衡していると思われる変動幅は小さい。水位の変動は、降雨直後に現れており河川増水時の影響を受けていると考えられる。
- ◆ 水温・電気伝導率
 降雨直後は一時的にEC濃度が低下し、雨水による希釈効果と考えられる。長期間にわたり降雨が無いとEC濃度が上昇している。
 EC濃度の変動幅は大きく、周辺地下水質の変化ではなく、外的要因である原川河川水による影響が強いと思われる。
 これまでの調査結果から、降雨等による変化はあるものの、経年的な上昇変化は認められない。
 水温は、河川水の影響を受けていることや、帯水層が地上に近く、外気温に左右されやすい状態にある。
- ◆ 本年度の変化
 水位の変動は、これまでと同様な変化を示し、他に比べて変動幅は小さい。
 EC濃度の大きな変化は見られない。降雨による影響があるものの、経年的な上昇変化は見られない。

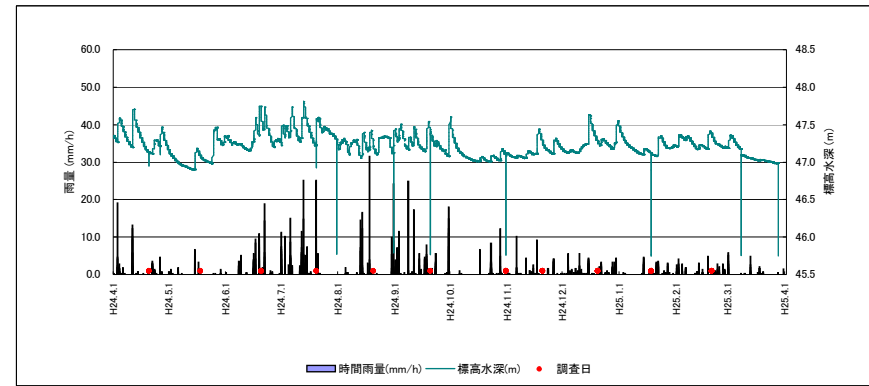
GW-6

- ◆ 地下水位
 降雨による水位の上昇が鋭敏に現れている。GW-5に比べて水位が、小刻みな変動を示す。
- ◆ 水温・電気伝導率
 EC濃度は、これまでの調査結果から大きな変化は認められない。
 EC濃度は、低く純粋に地下水の水質を反映していると思われる。
 水温は、帯水層が深いため地表外気温の影響をうけず、変動幅は極めて小さい。
- ◆ 本年度の変化
 降雨による水位変動幅は、これまでと同様に大きい。
 EC濃度は、大きな変化は見られない。

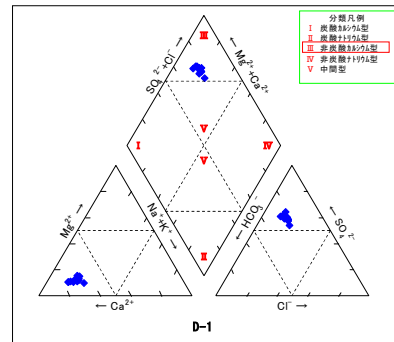
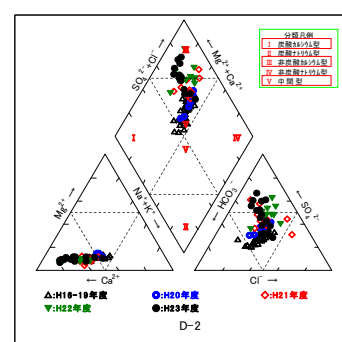
⑦イオン類

イオン組成は、中間型～非炭酸カルシウム型で推移している。
 D-1において、H23年度、24年度は、カルシウム・硫酸イオンに富んだ水質が継続しており、無機質性物質(石灰、石膏ボード、アスファルト・コンクリート塊)の溶出が考えられる。
 過去D-2において、降雨による表面水・土砂の流入や、廃棄物層からの浸透水の影響を受け安定しなかったが、H19年度は、変動幅は小さくなっていった。
 H20～21年度は、ややそのバラツキが大きくなっていたが、H22～24年度はやや収束している。

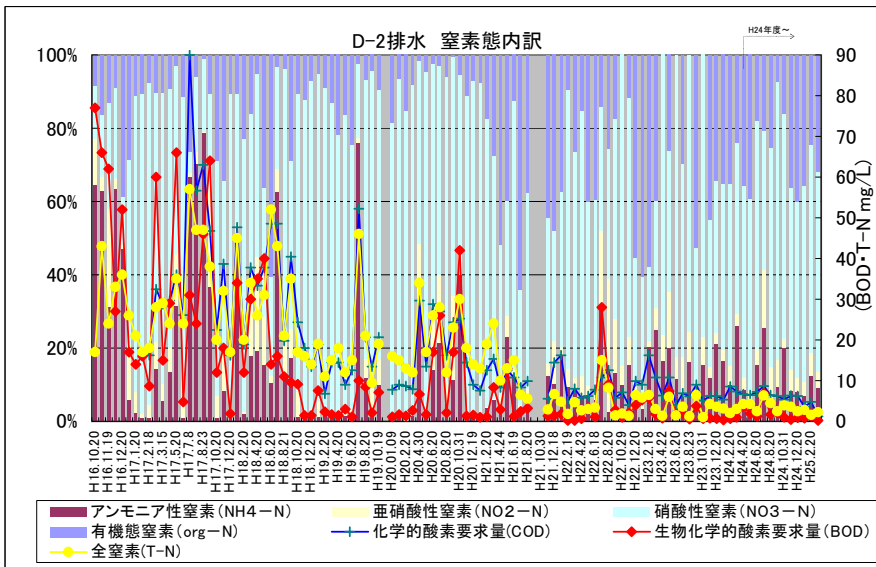
⑧窒素態内訳

D-1は、窒素態内訳において過年度から大きな変動は見られない。

D-2は、当初、アンモニア性窒素濃度が高い割合となっていたが、ここ数年は全体的に減っている。
降水量が少ないときは、アンモニア性窒素濃度も低い割合となっている。

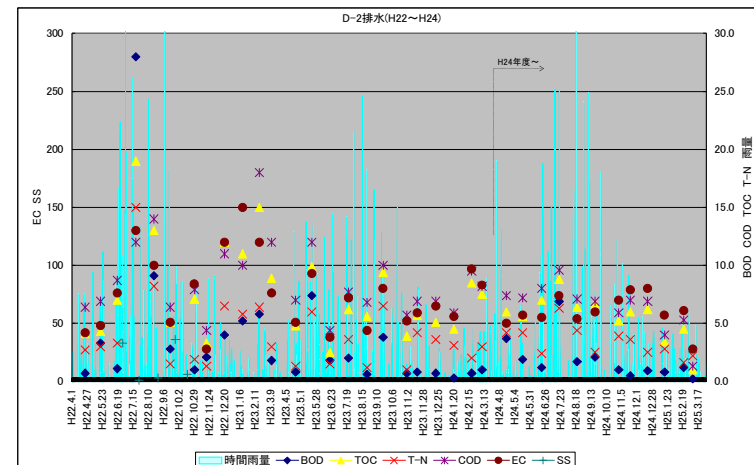
⑨降雨量と分析数値の相関性

降雨量(時間降雨量)と各分析数値の相関について、時間降雨量・定期サンプリング時の数値をH22年度より下記グラフに示す。
対象とする分析項目は、BOD、EC、SS、TOC、T-N、COD とする。
降雨量と共に特に変動を示しているのは、EC、TOC、T-N、CODである。
SSは、降雨時の表面水の流下により、降雨直後は、比較的高い数値を示すが、降雨時とサンプリング時が一致していないため、その相関は確認できない。

H21. 6月以降は、止水壁により滞水した浸出水は下流に浸透していないため、降雨があっても、その影響は少なくなっているが、まとまった降雨の影響が現れている。

D-1排水は、場内地下水BW-02とイオン組成が類似していることから、地下水の浸透水が流出しているものと考えられる。
雨水が場内整形盛土の浸透水として流出しているために、EC濃度(イオン成分では、カルシウムイオン、硫酸イオン)が高めで推移している。

D-2排水は、汚濁水処理施設の容量以上の大量降雨時に、場内表流水や整形盛土の浸出水が既設・新設調整池を経て排水されていることから、降雨状況が原因で水質濃度の変動幅が大きくなっているものと考えられる。

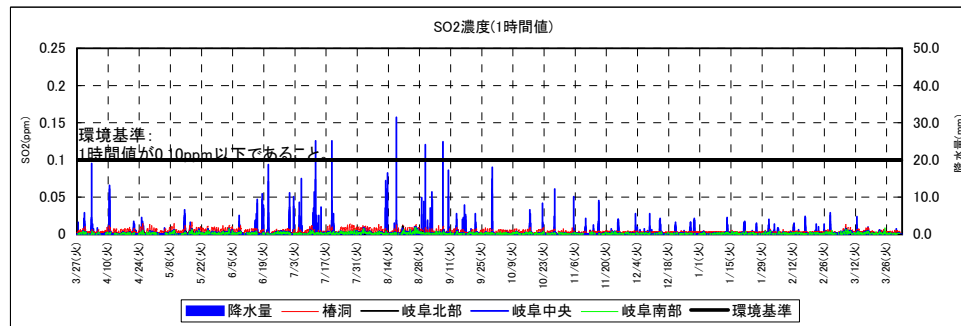
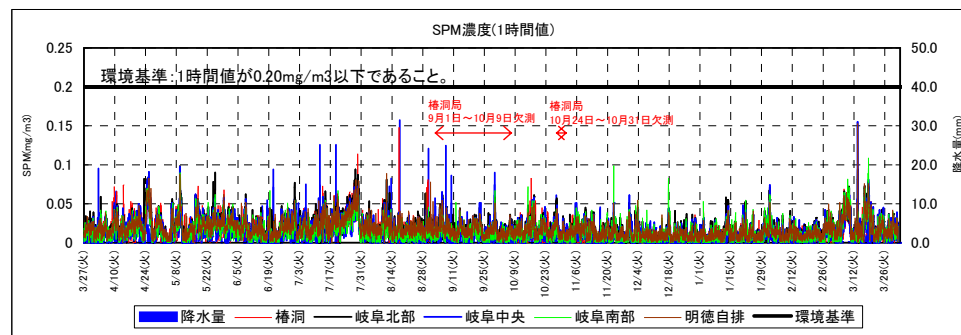
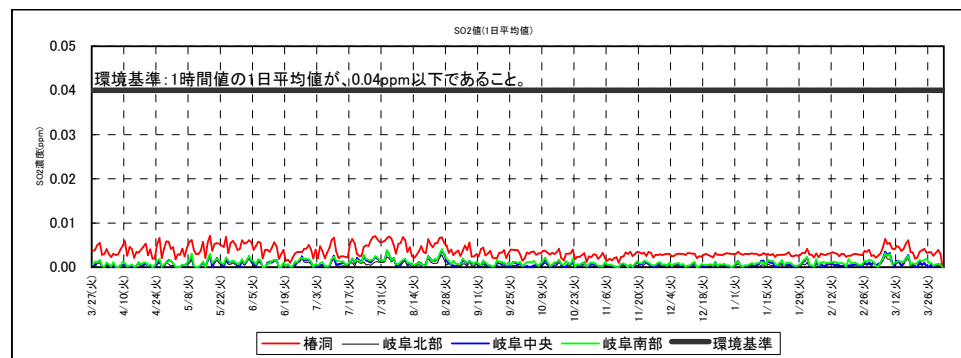
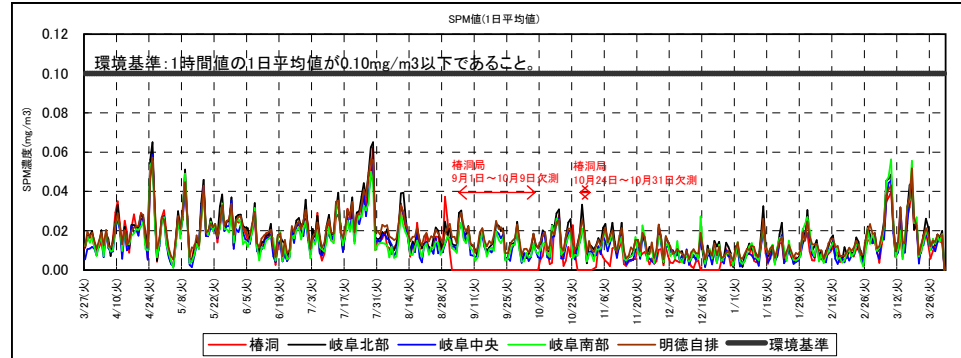
周辺データとの比較

椿洞監視局(SO₂・SPM)は、市内の監視測定局との比較において、大差は見られない。
右記に、1時間値及び1時間値の1日平均値を市内監視測定局と比較したグラフを添付する。
