平成22年度 産業廃棄物不法投棄現場周辺環境モニタリング調査

# 概要版

平成23年3月

岐阜市 自然共生部 自然環境課

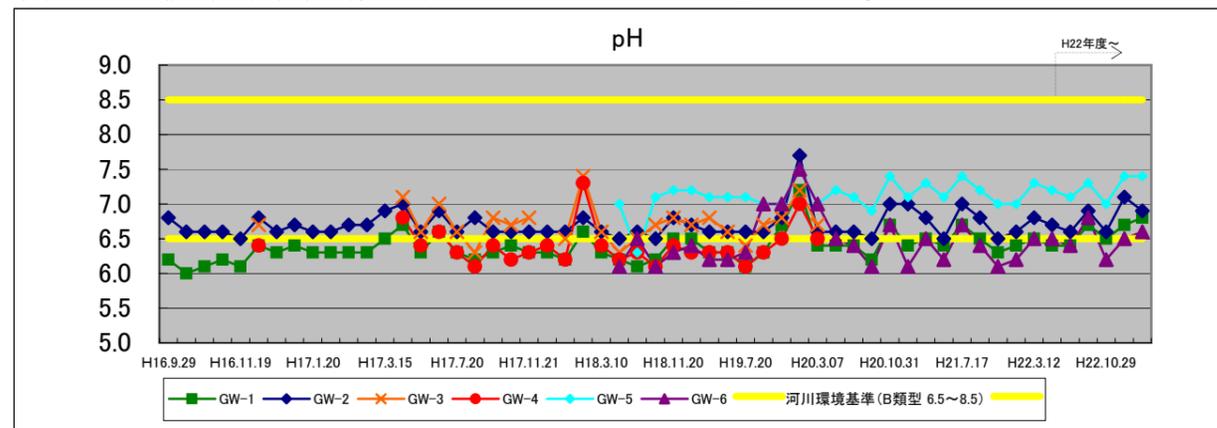
### ①水素イオン濃度(pH)

pH値はGW-1、-6において弱酸性の値を検出し、B類型の環境基準値6.5~8.5に一部適合していない。  
飲料水の基準値(厚生労働省令第101号 水道法基準)5.8~8.6には適合していた。

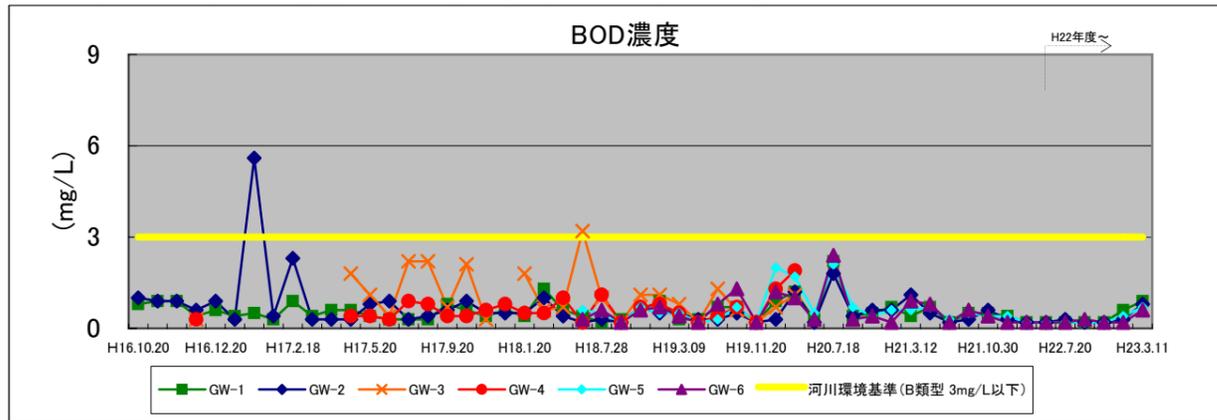
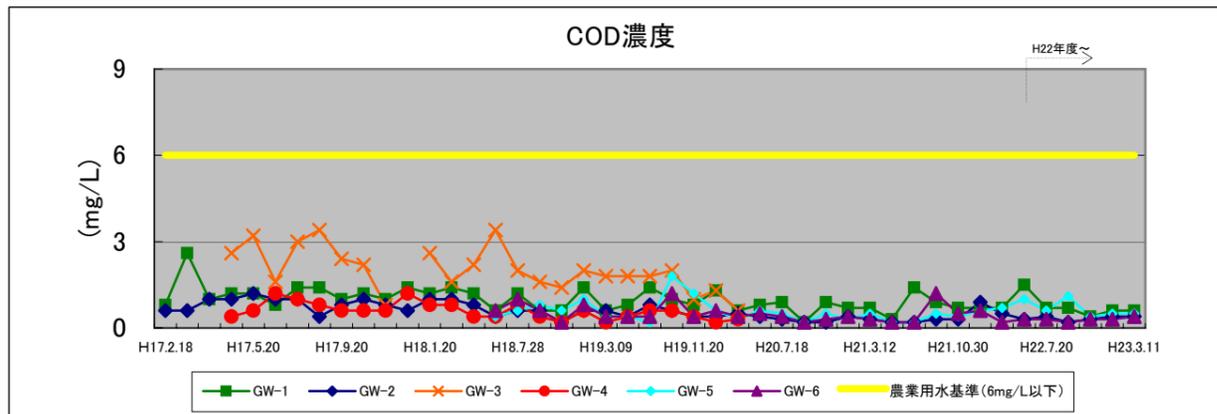
### ②生物化学的酸素要求量(BOD)、化学的酸素要求量(COD)

BODは、B類型の環境基準値3mg/L以下に適合していた。  
CODは、すべての調査日で農業用水基準値6mg/L以下に適合していた。

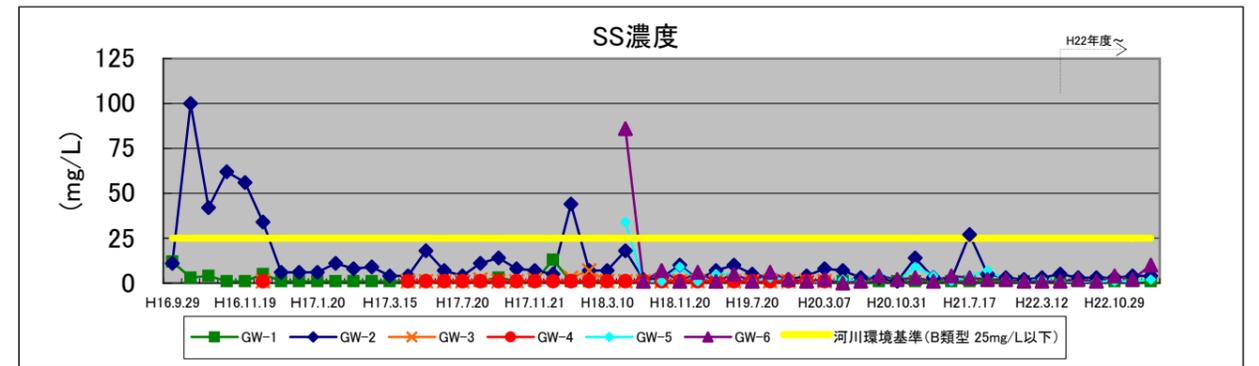
### ③浮遊物質質量(SS)

環境基準値(B類型)25mg/L以下に適合していた。

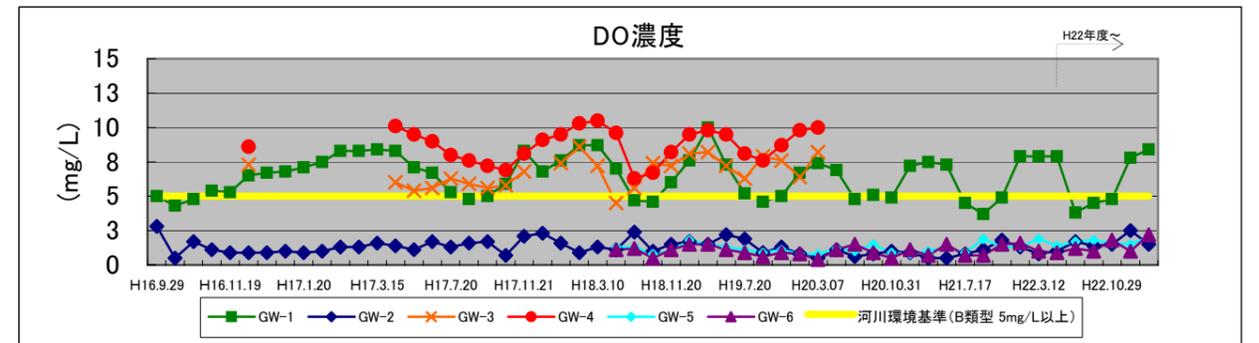
### ④溶存酸素(DO)

DO値はGW-1地点において、B類型の環境基準値5mg/L以上に概ね適合していた。  
GW-2,5,6は、低濃度で推移している。ただし、いずれもBODやアンモニア性窒素の濃度は問題なく、廃棄物の有機物質(汚泥など)由来で、酸素が消費されているとは考えにくい。

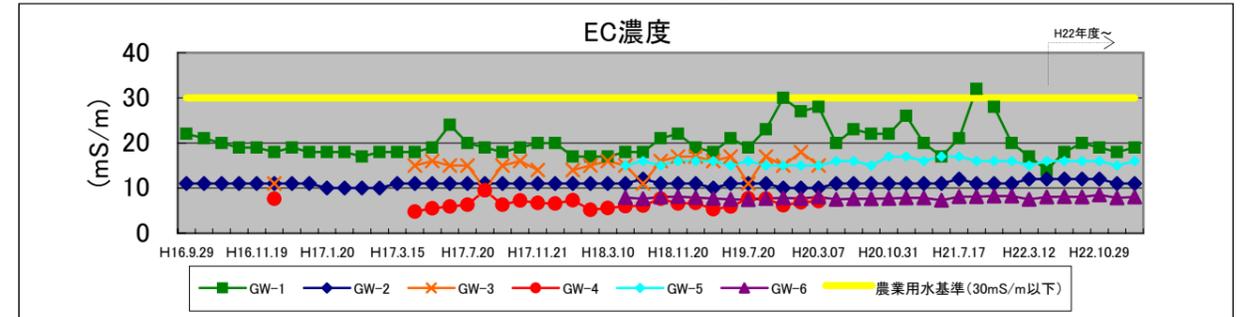
### ⑤電気伝導率

電気伝導率は、いずれの地点においても農業用水基準値30mS/m以下に適合していた。  
地点別には、GW-1,5で、GW-2,6に比べてやや高めの数値を示している。  
GW-6は、GW-5よりも不法投棄現場に近接しているが、数値が低い点を考慮すると、GW-1,5の数値は、原川河川水を介した影響によるものと推測される。

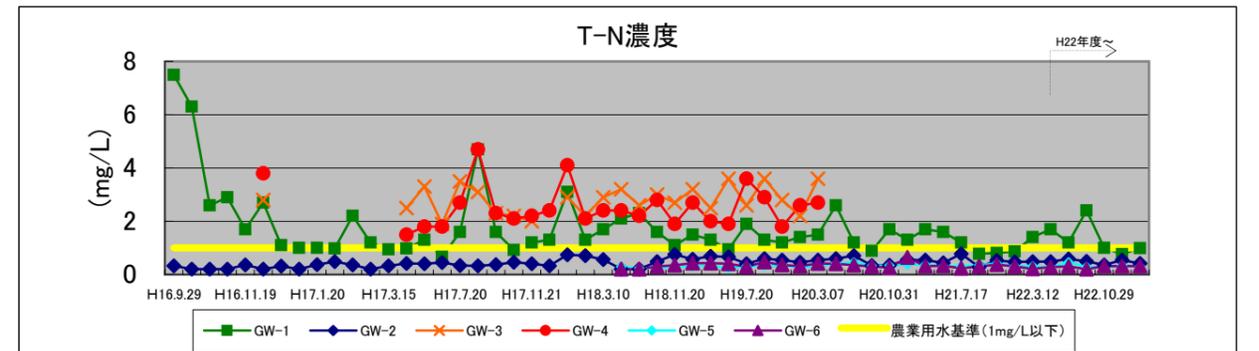
### ⑥全窒素(T-N)

硝酸性窒素及び亜硝酸性窒素としての環境基準には適合しているものの、全窒素として農業用水基準と比較すると濃度はやや高い。(GW-1)  
BOD、COD及びアンモニア性窒素が高い場合は、産業廃棄物由来の可能性もあるが、各箇所とも全窒素濃度=硝酸性窒素濃度となっており、窒素形態としてはほぼ硝化されていると考えられる。  
有機性の汚濁も観測されず、不法投棄現場からの影響は考えにくい。

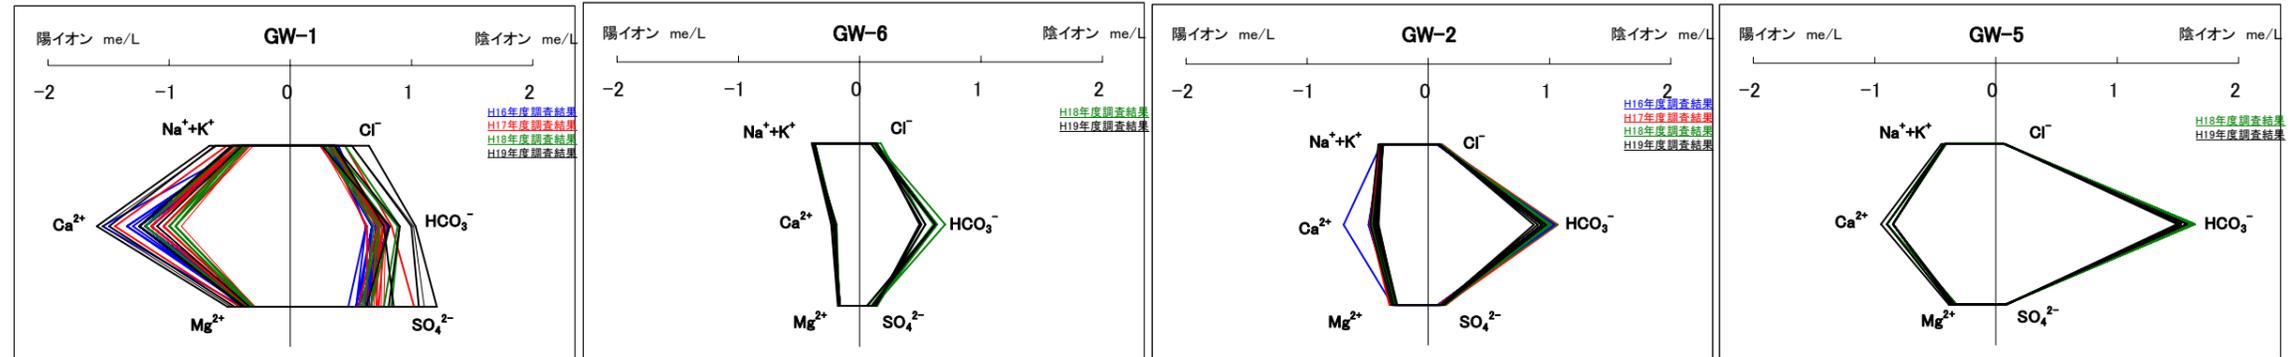
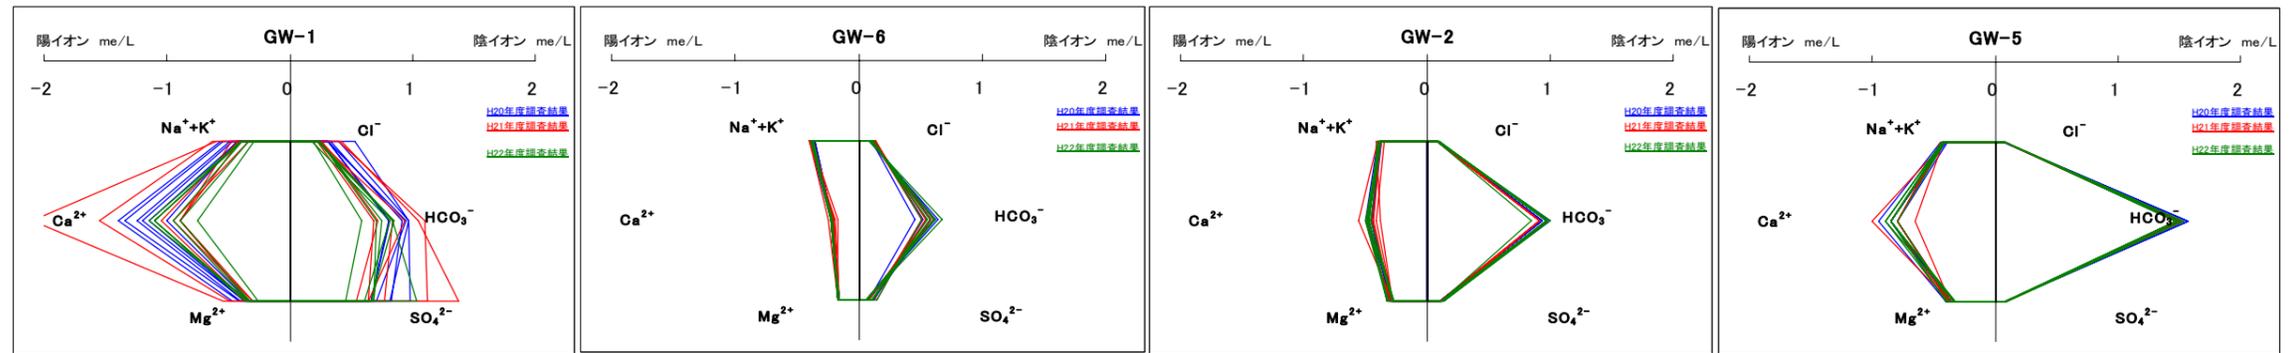
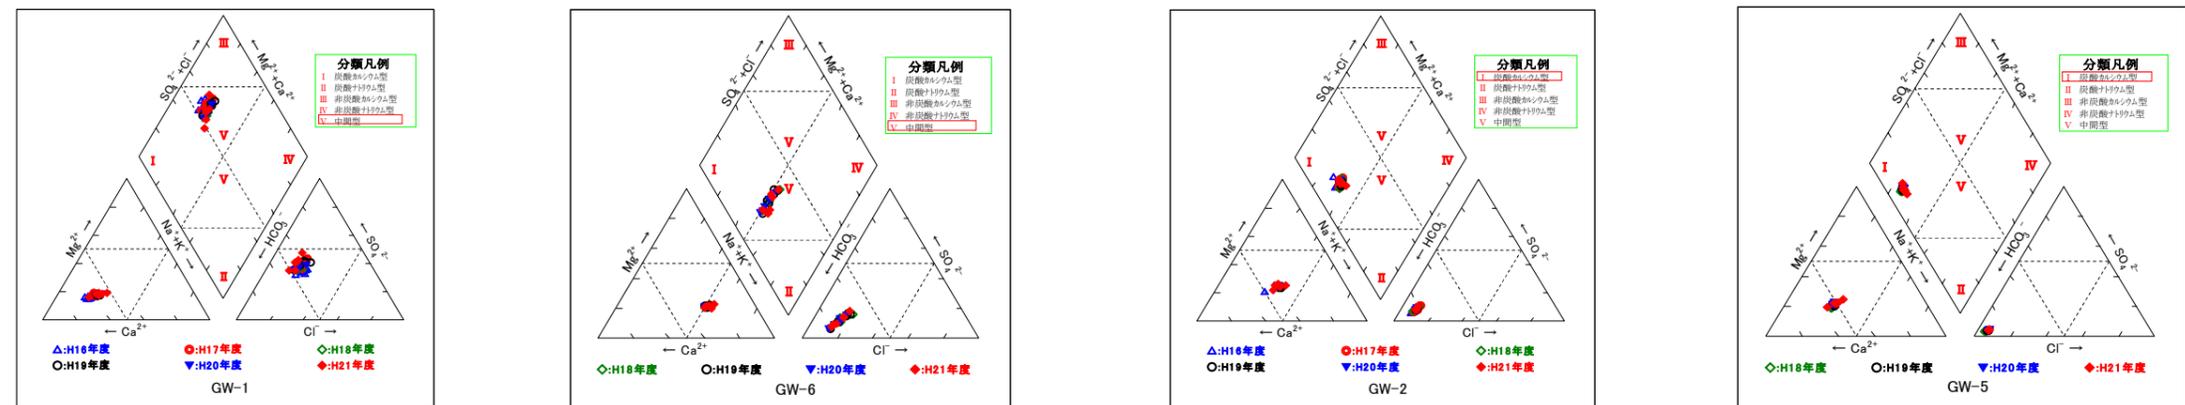
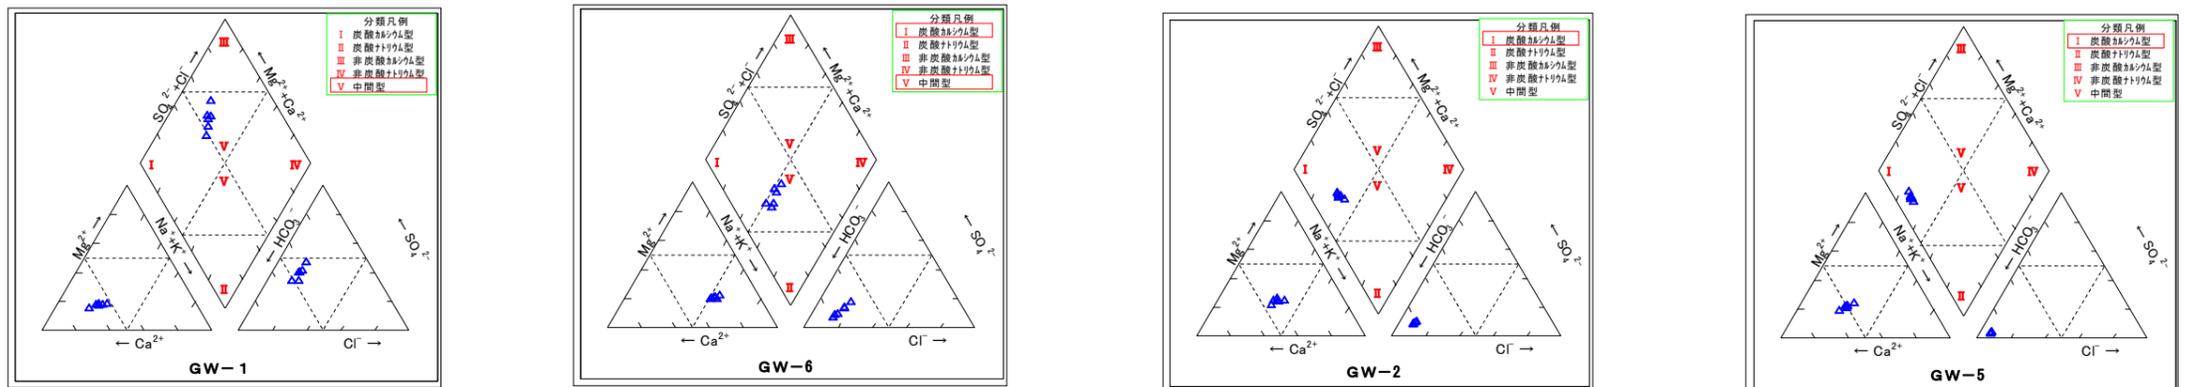
⑦イオン類

下図に、ヘキサダイアグラムとトリニアダイアグラムを示す。(上流⇒下流の順)

GW-1のイオン成分は、これまで中間型を示し、カルシウムイオンに富んだ型であったが、H22は、カルシウムイオンはやや低下している。

他は、炭酸カルシウム型を示し重炭酸イオンに富んだ型である。

平成16年当時から変動幅が比較的大きいのは、GW-1で、H22は低濃度で推移している。河川水の影響を受けていることに起因していると思われ、H22は、河川水のイオン濃度も低濃度で推移している。

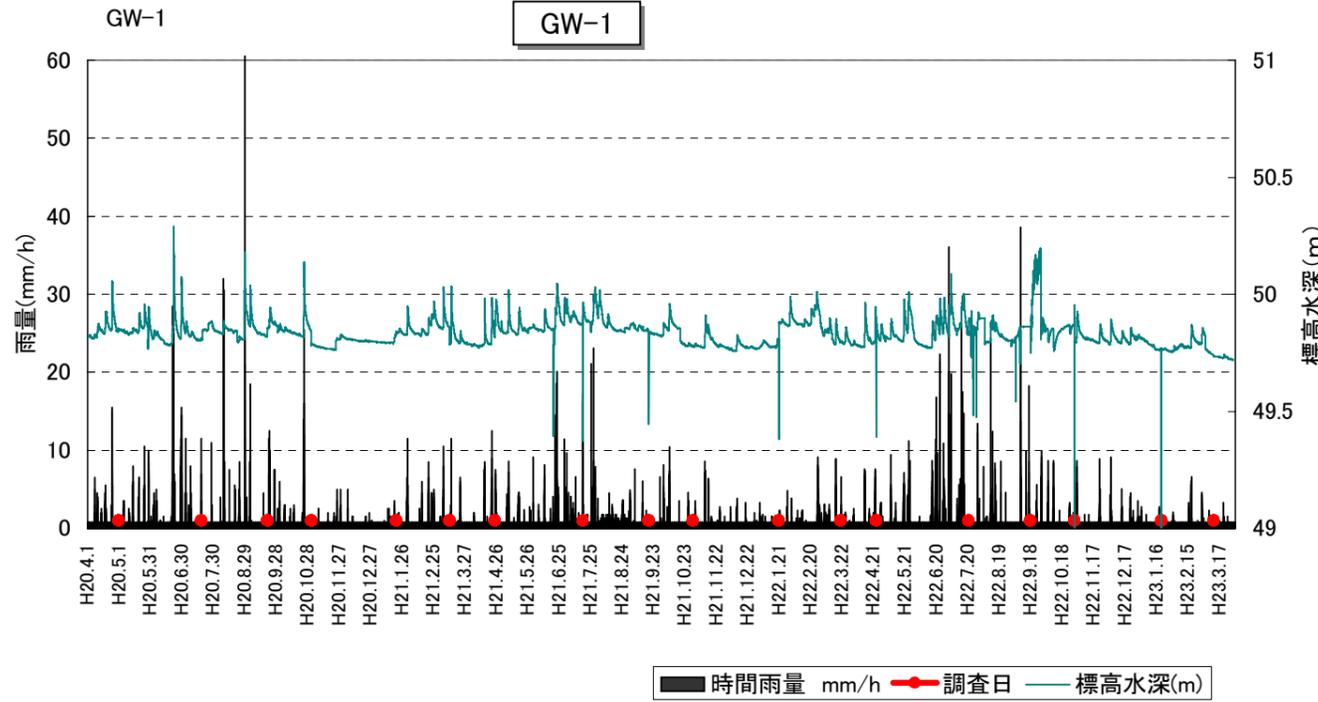
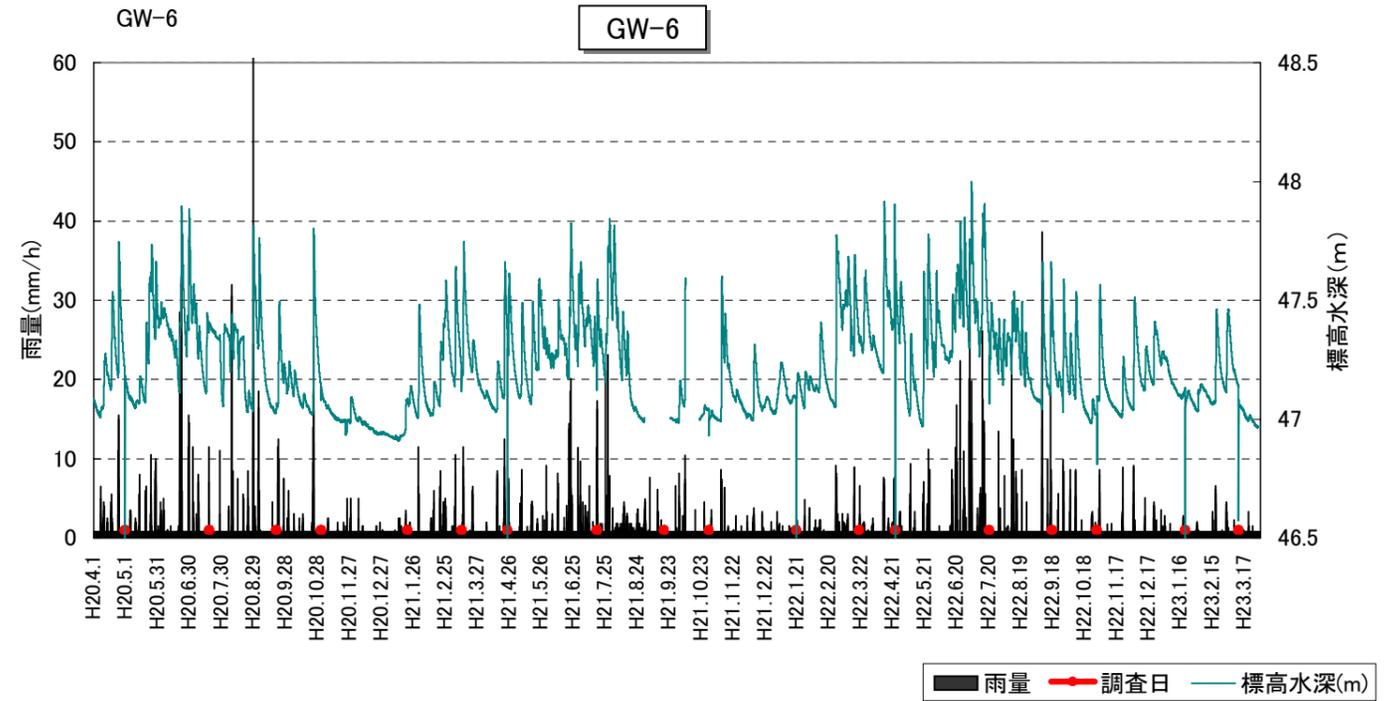
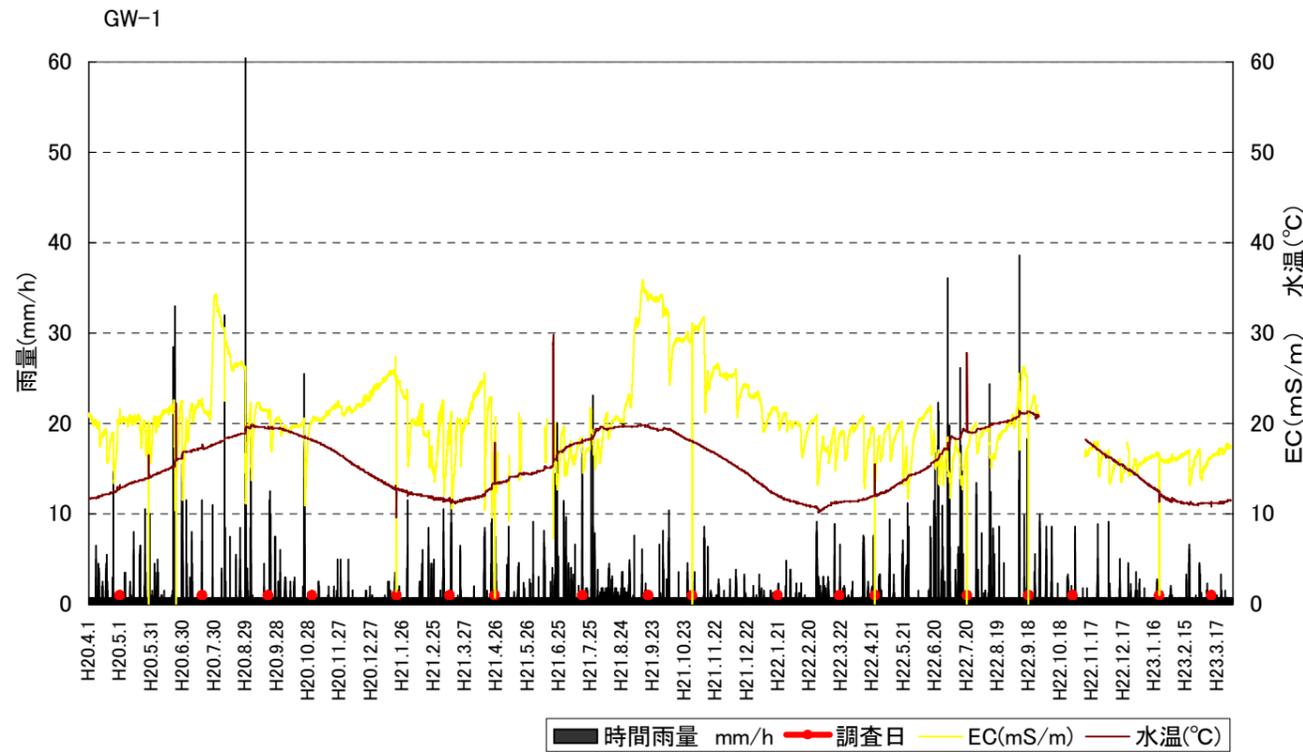
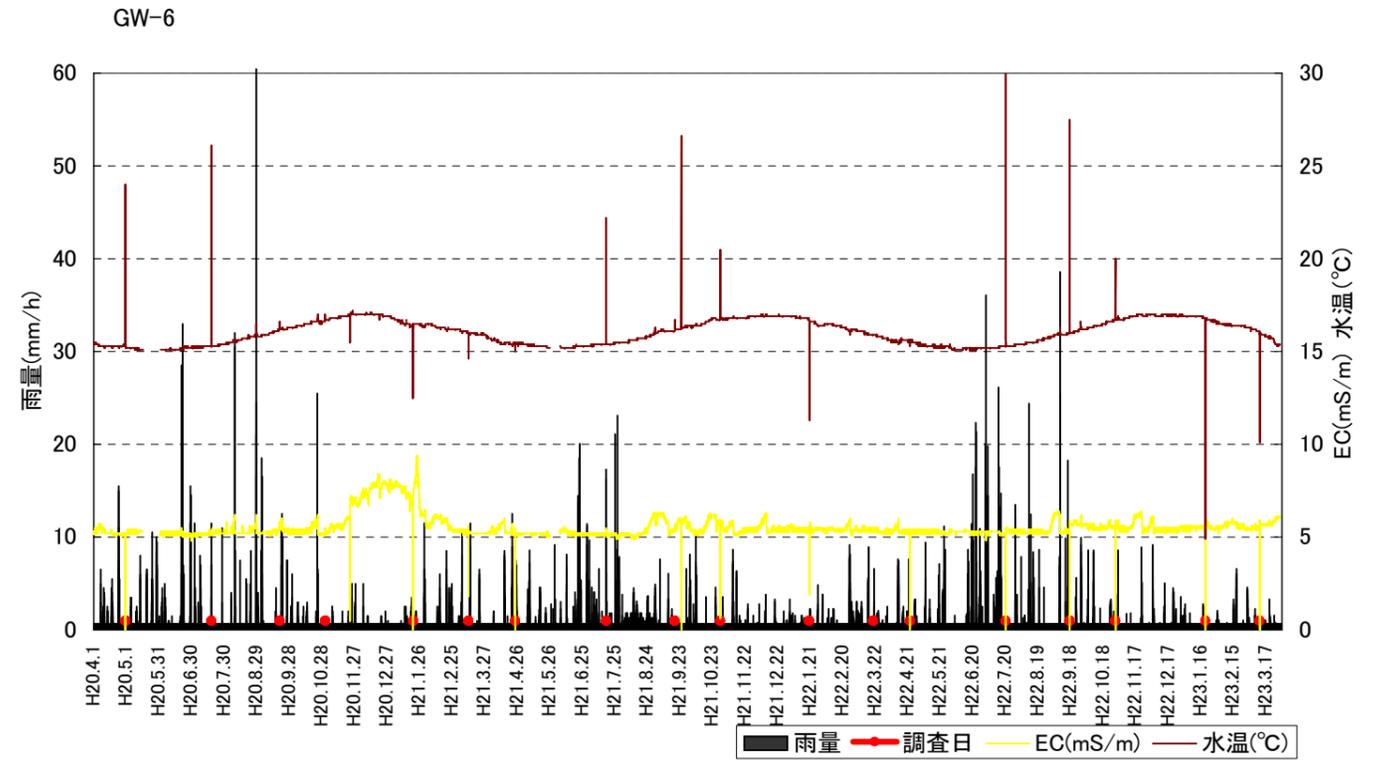
# 地下水の連続観測結果

◆地下水位  
降雨により水位が上昇するが、変動の幅は他の箇所比べて小さい。年間を通じて、大きな変化は認められない。(WL=49.8m前後)  
河川水の水位と平衡していると思われる変動幅は小さい。水位の変動は、降雨直後に現れており河川増水時の影響を受けていると考えられる。

◆水温・電気伝導率  
降雨直後は一時的にEC濃度が低下し、雨水による希釈効果と考えられる。長期間わたり降雨が無いとEC濃度が上昇している。EC濃度の変動幅は大きく、周辺地下水質の変化ではなく、外的要因である原川河川水による影響が強いと思われる。  
これまでの調査結果から、降雨等による変化はあるものの、経年的な上昇変化は認められない。  
水温は、河川水の影響を受けていることや、帯水層が地上に近く、外気温に左右されやすい状態にある。

◆今年度の変化  
水位の変動は、これまでと同様な変化を示し、他に比べて変動幅は小さい。  
EC濃度の大きな変化は見られない。降雨による影響があるものの、経年的な上昇傾向は見られない。  
場内からの直接的な影響による変化ではなく、原川河川水による外的要因によるものと推察される。

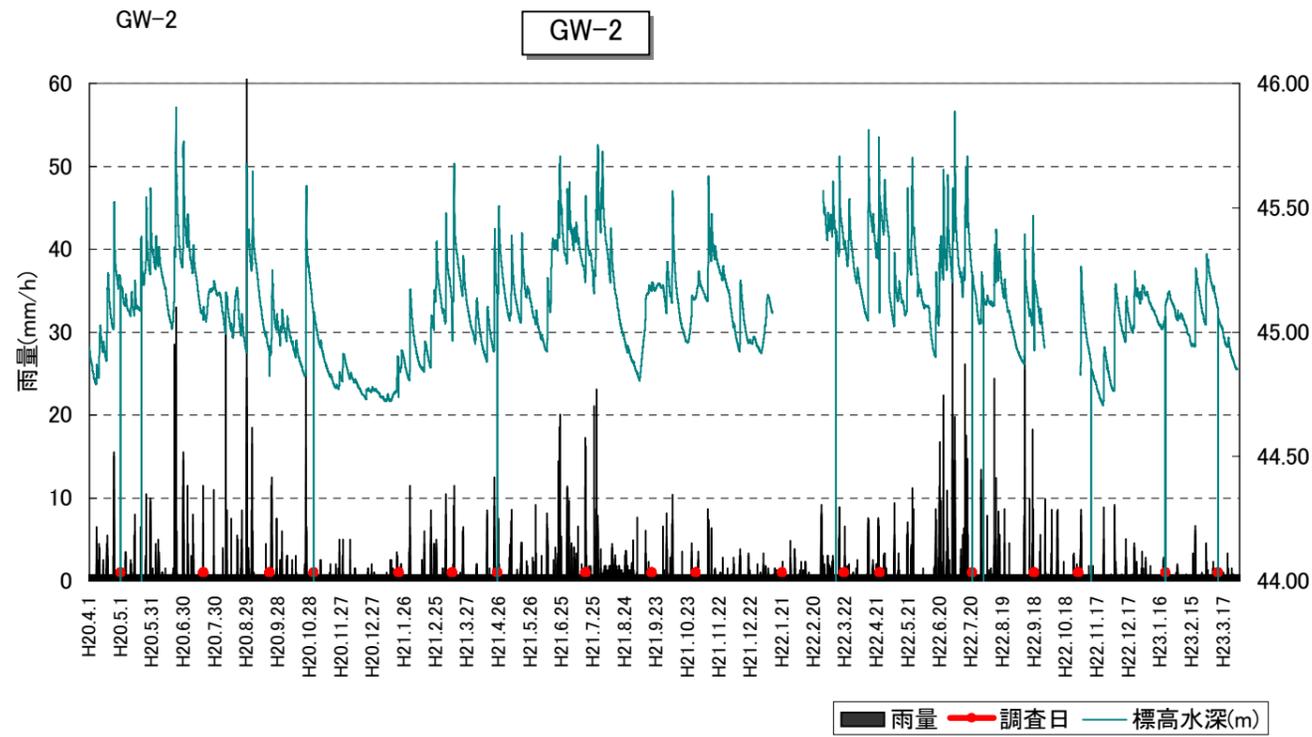
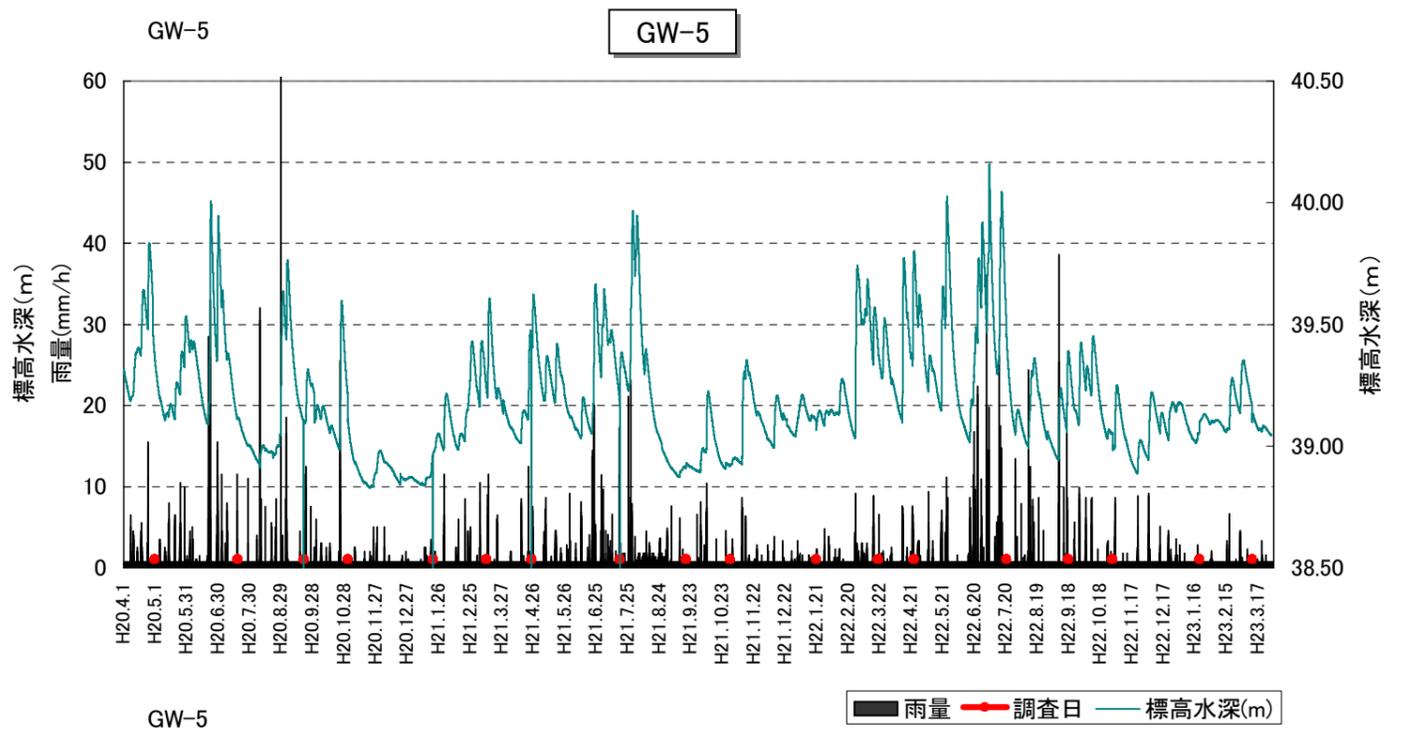
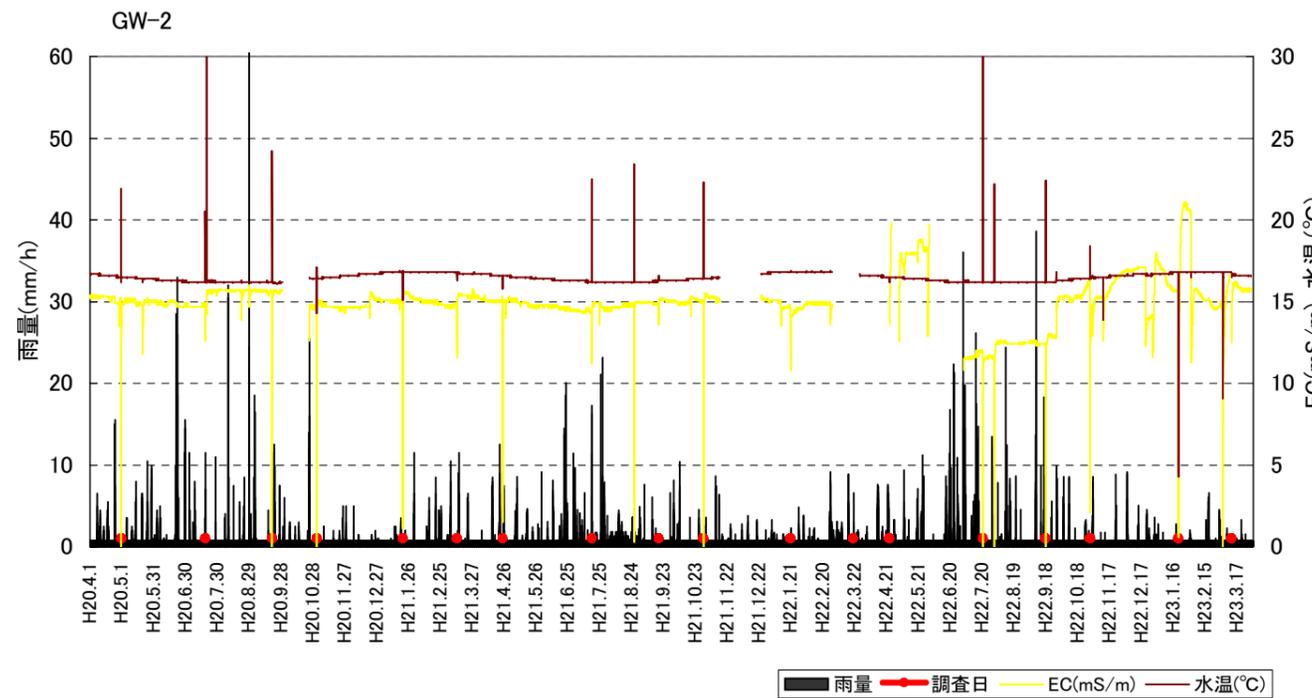
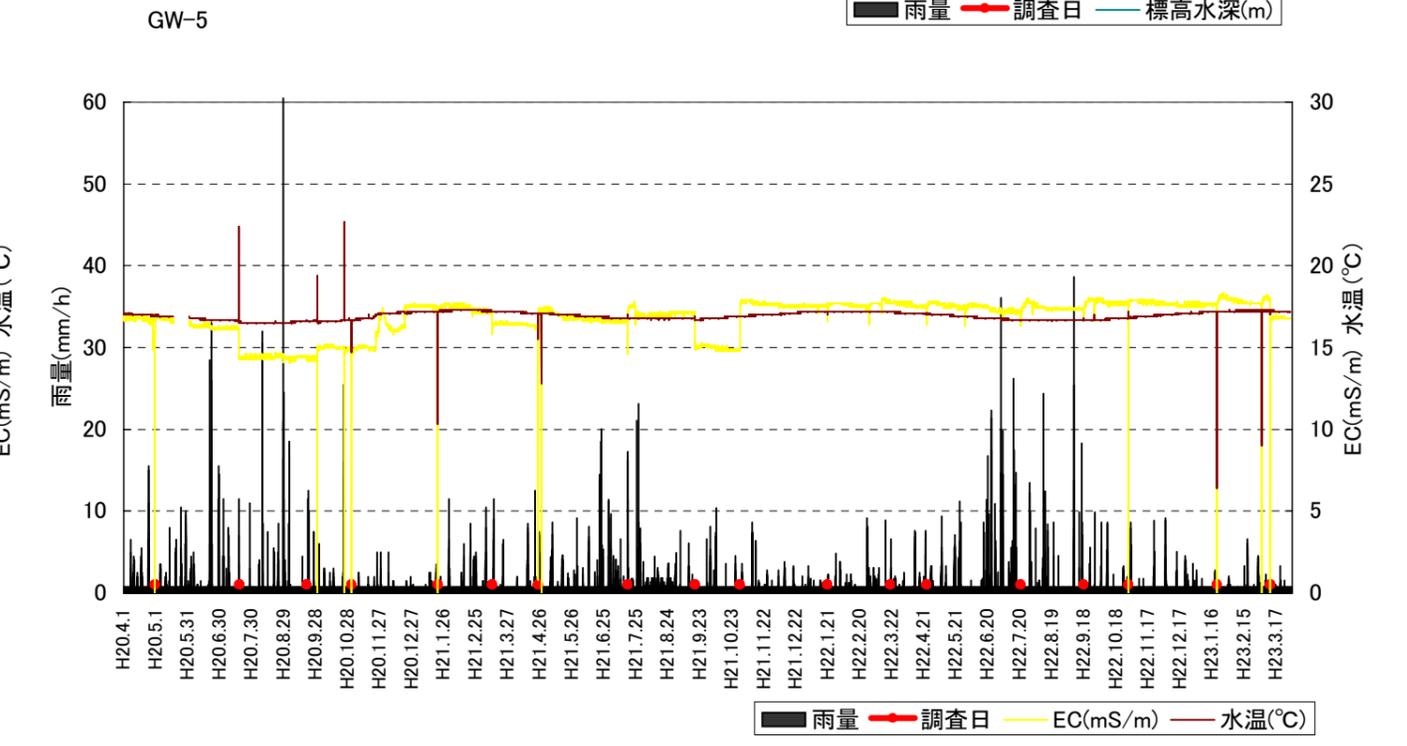
◆地下水水位  
 降雨により水位が敏感に反応し上昇している。降雨による水位変動は、GW-1に比べて大きい。  
 経年的な変化は、豊水期に水位が高く、渇水期に水位は低めで推移している。

◆水温・電気伝導率  
 降雨直後は一時的にEC濃度が雨水による希釈効果により低下しているが、変動幅は極めて小さい。水位上昇の大幅な変動があっても、EC濃度の変動はほとんど見られない。  
 経年変化ではEC濃度の上昇傾向は見られない。  
 水温は、帯水層が深いため地表外気温の影響をうけず、変動幅は極めて小さい。

◆今年度の変化  
 降雨による水位変動幅は、これまで同様に大きい。  
 EC濃度は、上昇を示す期間もあったが、経年変化では、大きな変化は見られない。  
 GW-6と同様に、地下水の採水時に濁りが見られる。水位変動が大きいため孔壁周辺の土粒子が流出し、孔内に土粒子が堆積することで、ポンプ攪拌により土粒子を巻き上げるためと思われる。

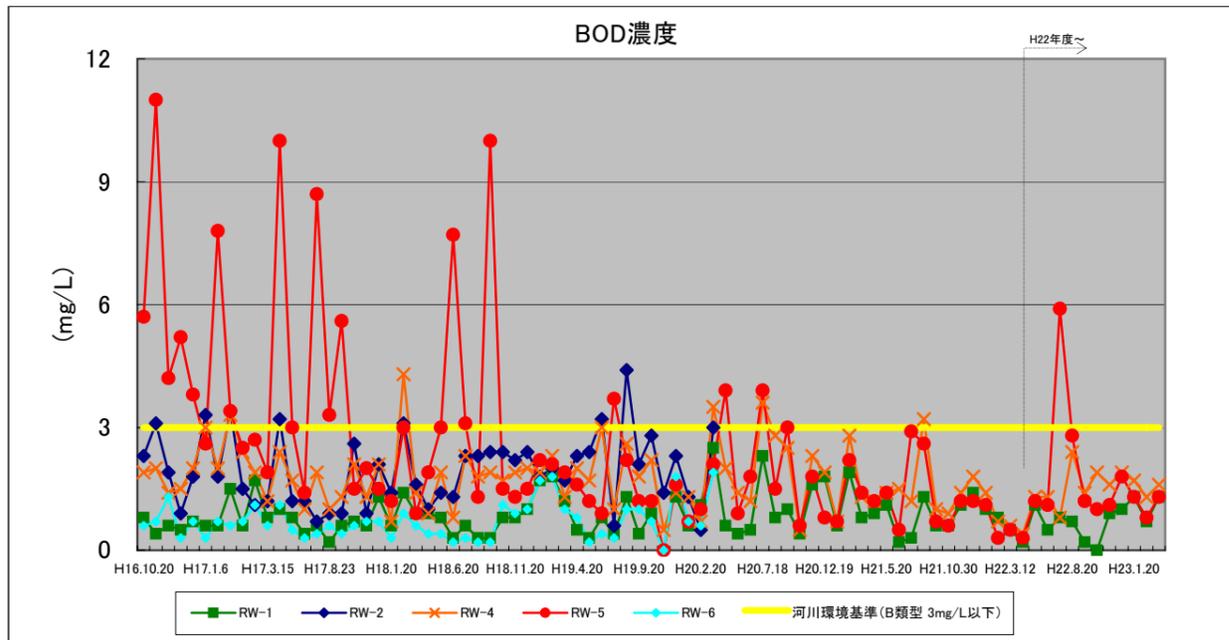
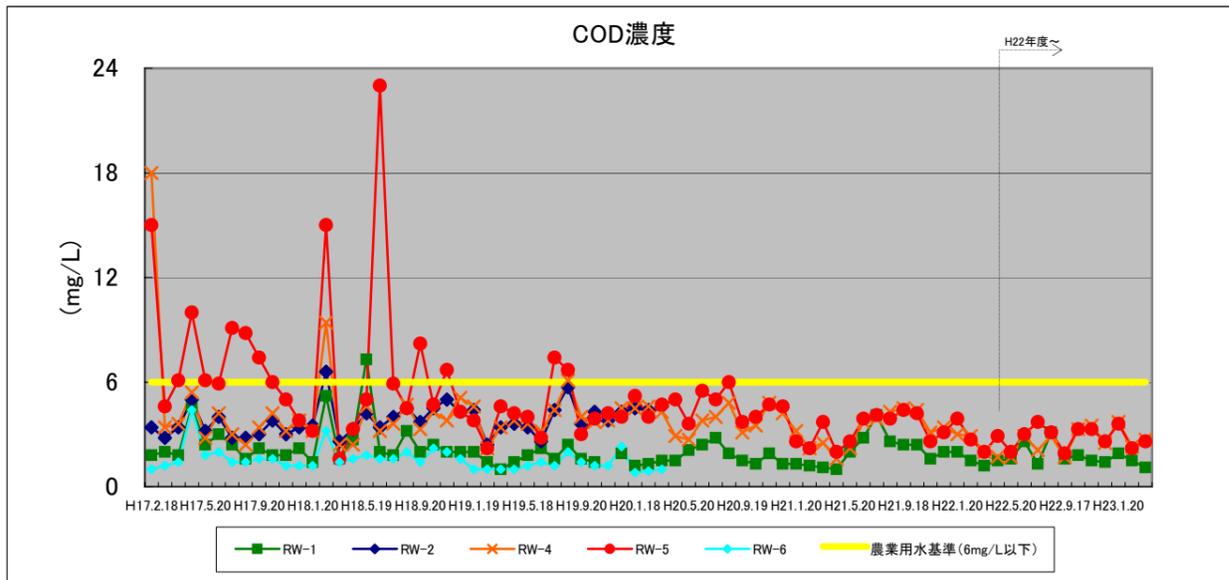
#### ②生物学的酸素要求量 (BOD)、化学的酸素要求量 (COD)

BOD値は環境基準値(B類型)3mg/L以下に概ね適合しているが、H22.7.20は超過している。  
COD値については、概ね3地点共に、農業用水基準値6mg/L以下に適合していた。  
原川本川は、H16~18、20年度はCODが、RW-4<RW-5の濃度関係にあった。  
これはRW-4とRW-5との間で、COD、TOC濃度が高く、排水D-1、2が流入していることに起因しているものであった。  
H19、21、22年度は、排水による影響はあまり見られず、RW-4≒RW-5の濃度関係にあった。  
H22.7.20は、降雨による場内からの浸透水の影響を受けたものと考えられる。

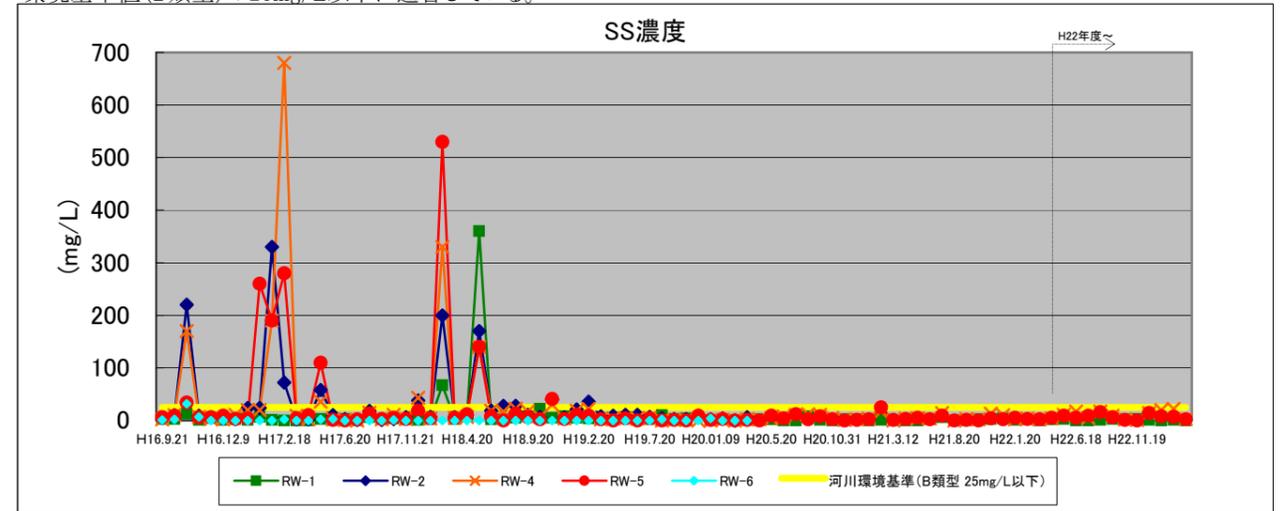
#### ③浮遊物質 (SS)

環境基準値 (B類型) の25mg/L以下に適合している。

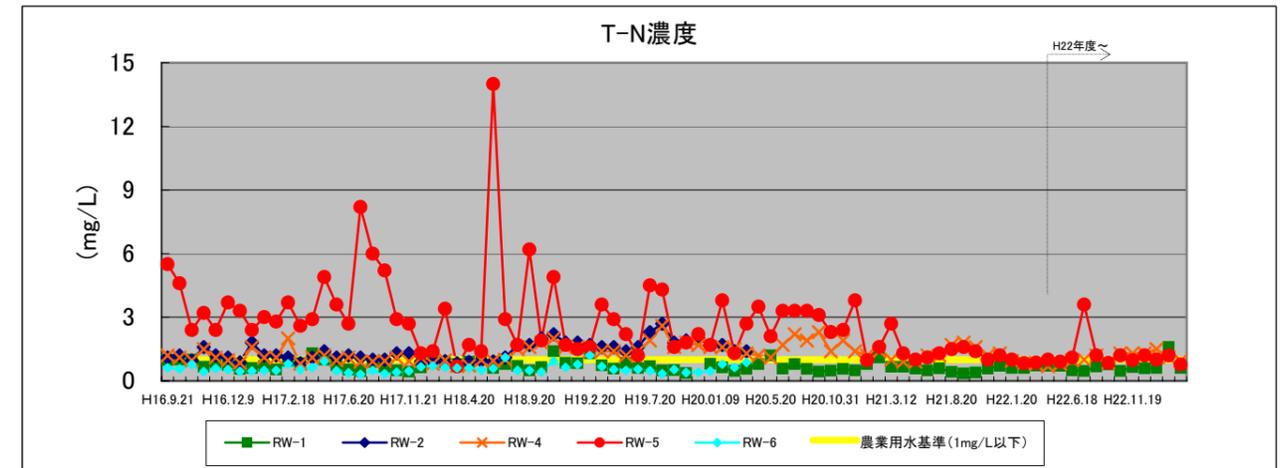
#### ⑤全窒素 (T-N)

RW-1では、概ね農業用水基準値1mg/L以下に適合していた。  
他の地点については、H16~18、20年度のT-NはRW-4<RW-5の濃度関係にあった。  
これはRW-4地点とRW-5地点間に、T-N濃度が高い排水D-1、2が流入していることに起因しているものであった。  
19、21、22年度は、RW-4≒RW-5の濃度関係にあり、排水の影響は少なかったが、H22.7.20は影響が大きい。

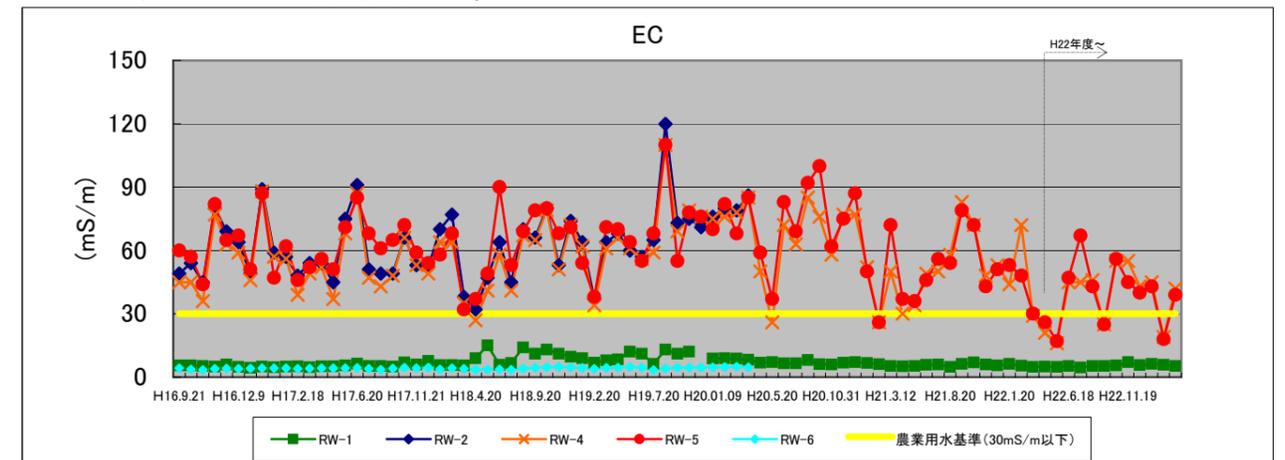
#### ⑥電気伝導率

電気伝導率は、RW-1においては農業用水基準値30mS/m以下に適合していた。  
原川本川であるRW-4、RW-5は、不法投棄現場上流部RW-4においても電気伝導率が高い。  
H22.7.20は、RW-4<RW-5の濃度関係にある。

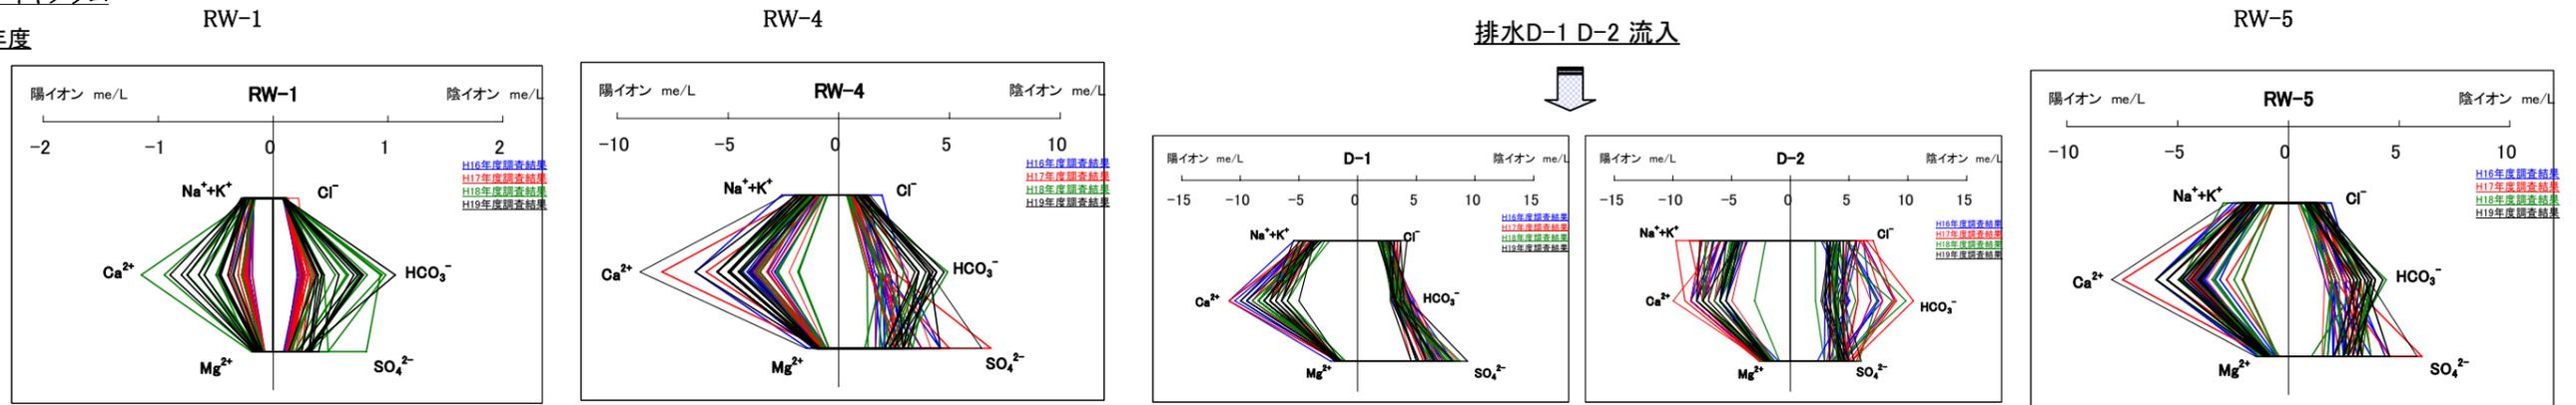
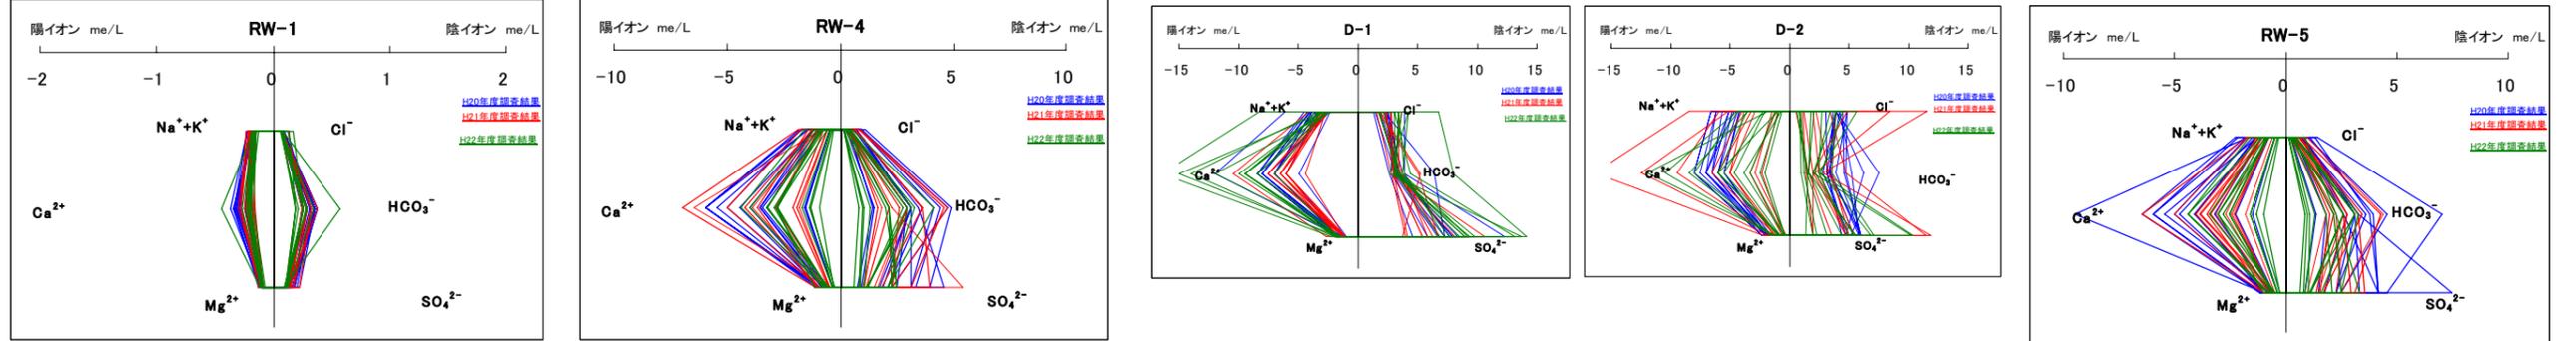
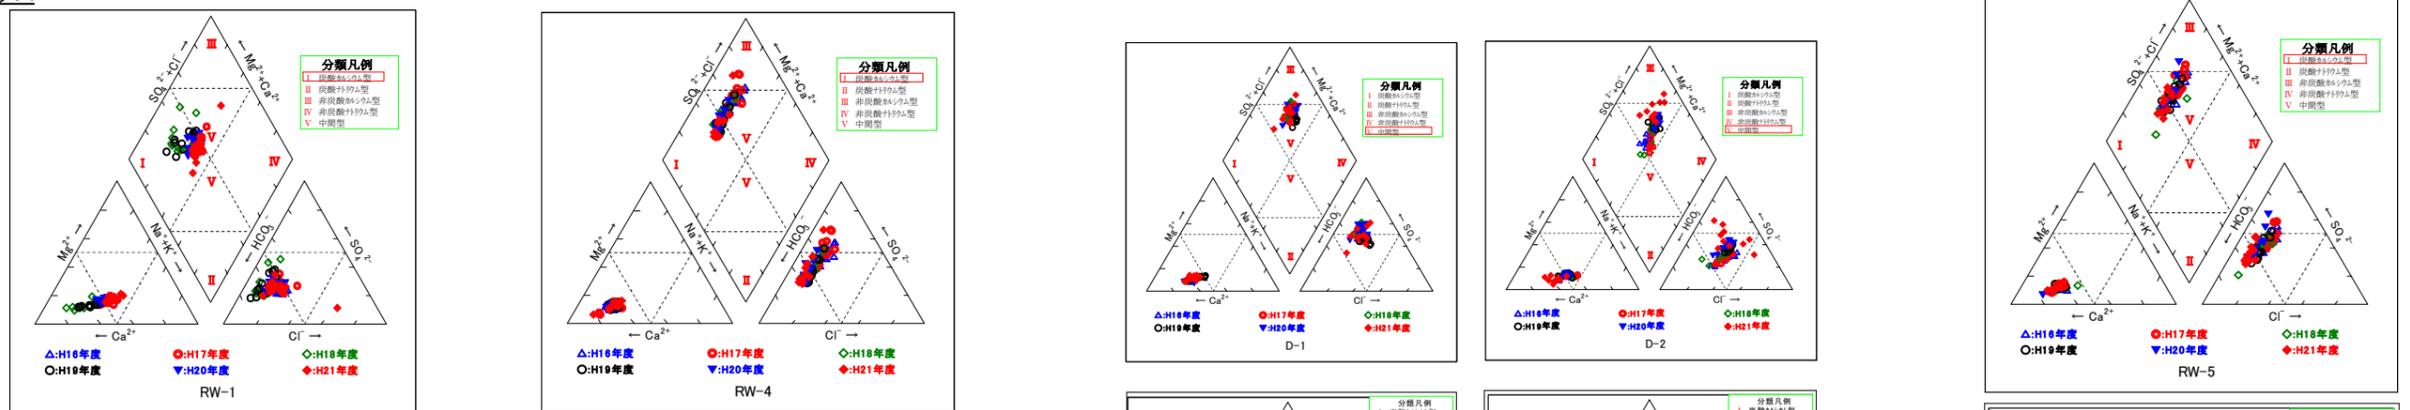
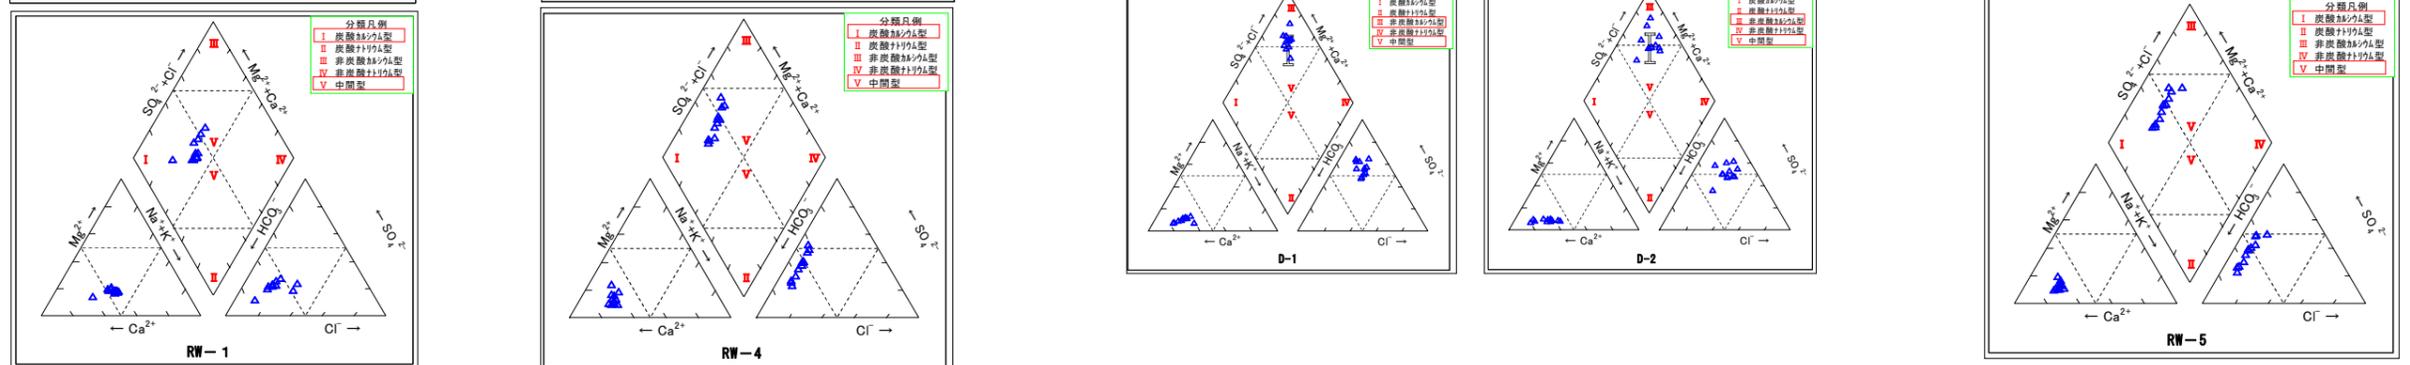
⑦イオン類

下図に、原川本川のヘキサダイアグラムとトリニアダイアグラムを示す。

排水D-1、2の原川上流部RW-4から、既にカルシウム・硫酸イオンに富んだ型を示しているが、硫酸イオンの溶出は、前年に続き抑制されてきている。RW-4、5のイオン成分は、いずれも中間型・炭酸カルシウム型付近を示している。H22年度も大きな変化は見られない。

RW-1のヘキサダイアグラムから、イオン組成の変化がみられる。平成18年度から、重炭酸イオン、カルシウムイオン濃度が高くなっていたが、H19、20、21年度は、変動幅が収束傾向にある。H22年度も継続して低濃度で推移している。

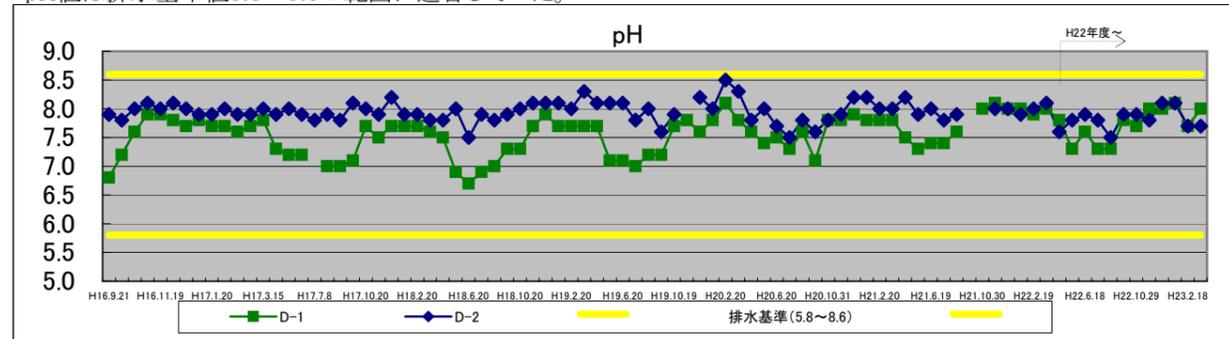
##### ①水素イオン濃度(pH)

pH値は排水基準値5.8～8.6の範囲に適合していた。
