平成22年度 産業廃棄物不法投棄現場周辺環境モニタリング調査

# 概要版

平成23年3月

岐阜市 自然共生部 自然環境課

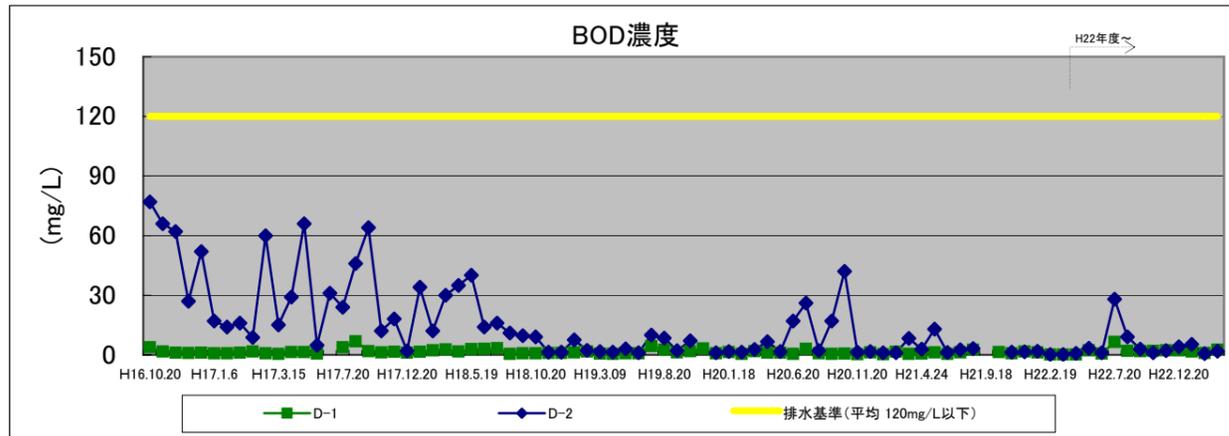
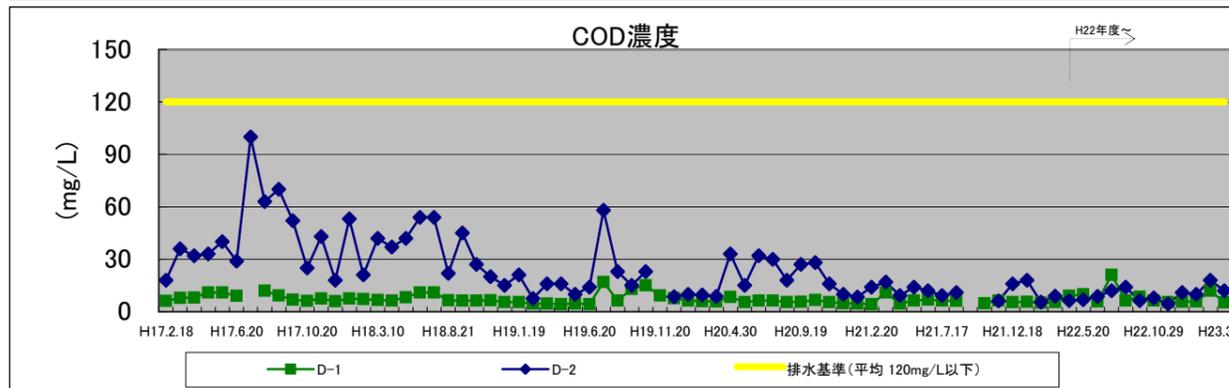
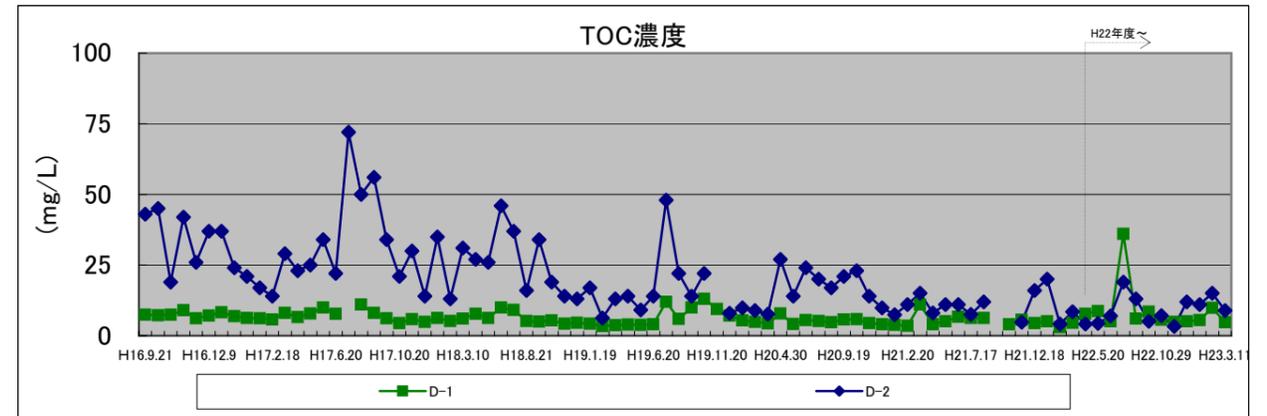
##### ②生物化学的酸素要求量(BOD)、化学的酸素要求量(COD)、有機体炭素(TOC)

BOD、CODは、排水基準の日間平均値120mg/L以下に適合していた。  
これまで、D-2の排水については生産活動がなされていない事業場としては、BOD、COD、TOCともに濃度が高く検出されているが、下記のグラフに示すように低下の傾向にある。  
この要因として、降雨による廃棄物からの浸透水による影響が、止水壁により影響を及ぼさなくなったものである。  
ただし、H22.7.20は浸透水による影響で水質濃度は増加している。

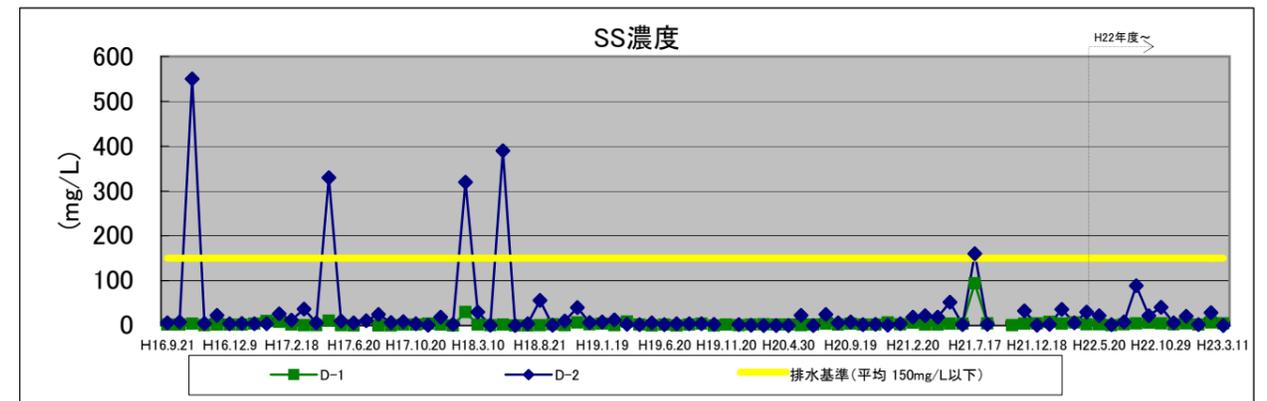
##### ③浮遊物質(SS)

排水基準の日間平均値150mg/L以下に適合していた。  
SS濃度が高く検出されたのは、H22.8.20サンプリング時の降雨により、土砂が混入した表面水が調整池に流入し、排水されたことによるものである。

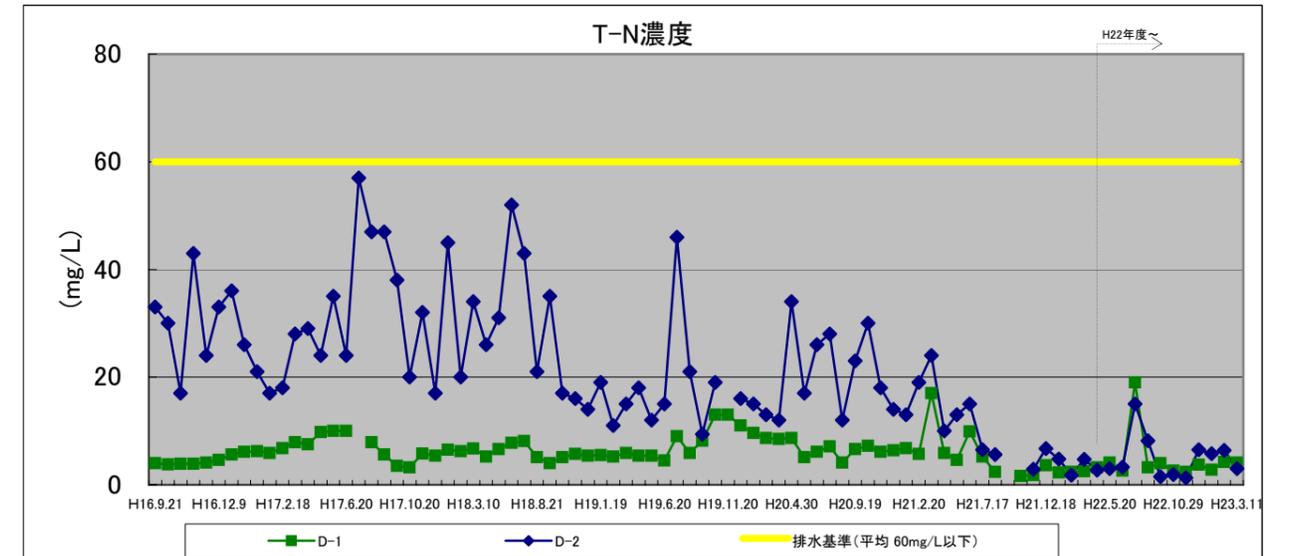
##### ⑤全窒素(T-N)

すべての調査日において、排水基準の日間平均値60mg/L以下に適合していた。  
H21.6までD-2の排水については生産活動がなされていない事業場としては、全窒素濃度は高く検出されていた。  
この全窒素の窒素形態の内訳は、アンモニア性窒素が占める割合が多い結果であった。  
原因としては、埋設された廃棄物からの溶出影響が考えられていたが、排水経路の変更、新設調整池の設置により溶出量の影響は少なくなっている。

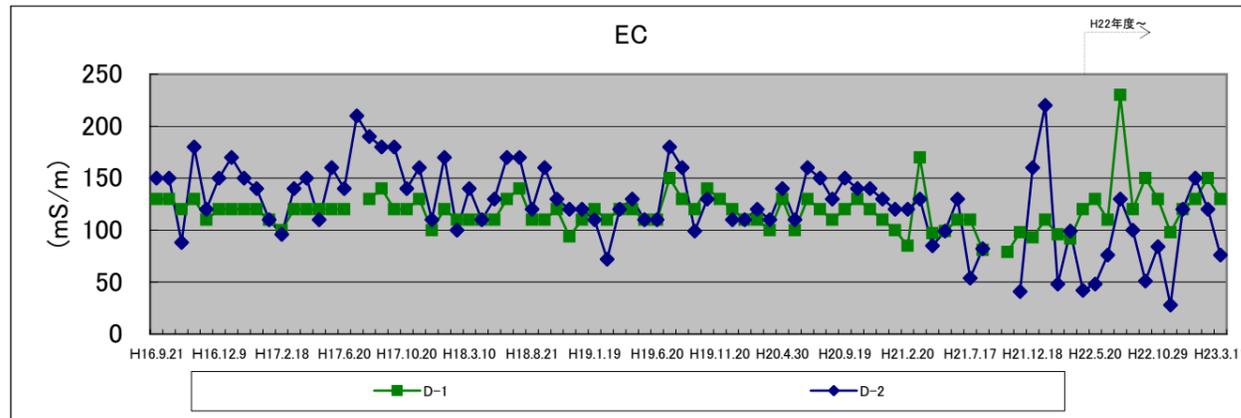
⑥電気伝導率

地点別では、D-1に比べて、D-2が高めの数値を示していたが、H21.6以後は排水経路及び新設調整池の設置により、変動傾向は大きく変わっている。D-2は、調整池により雨水排水と浸透水が混合されて、排水口では希釈された形となっている。

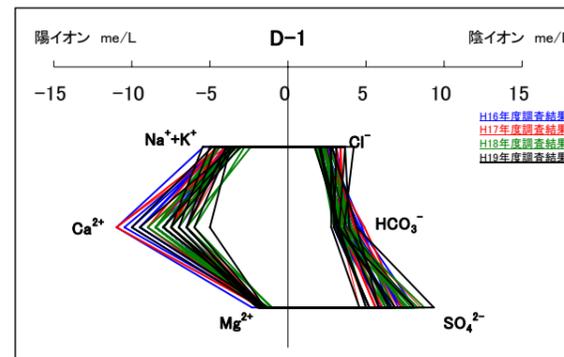
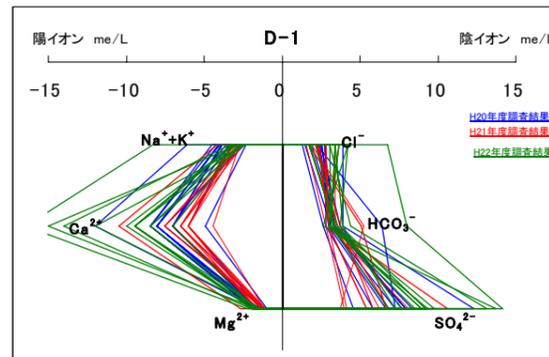
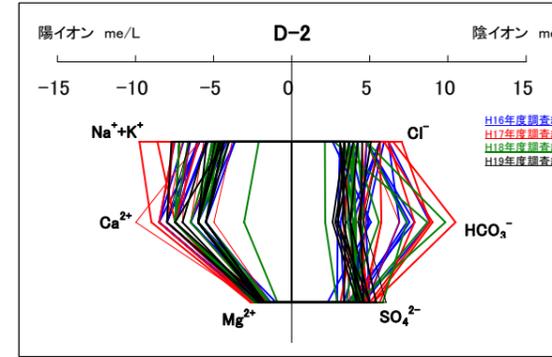
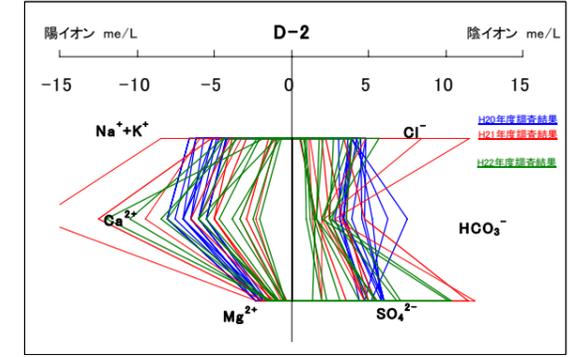
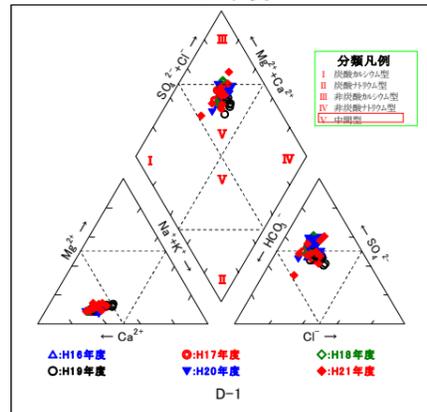
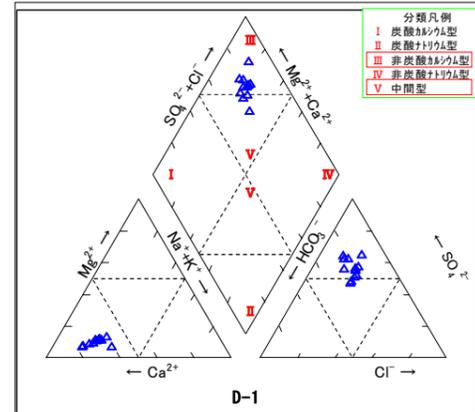
⑦イオン類

イオン組成は、中間型～非炭酸カルシウム型で推移している。過去D-1は、イオン成分の変動が小さかったが、ここ最近では変動幅が大きくなっている。H22年度に大きく変動が現れているのは、気象条件によるもので降雨による地下浸透による影響を受けているものと考えられる。過去D-2において、降雨による表面水・土砂の流入や、廃棄物層からの浸透水の影響を受け安定していなかったが、H19年度は、変動幅は小さくなっていた。H20～21年度は、ややそのバラツキが大きくなっていたが、H22年度はやや収束傾向にある。

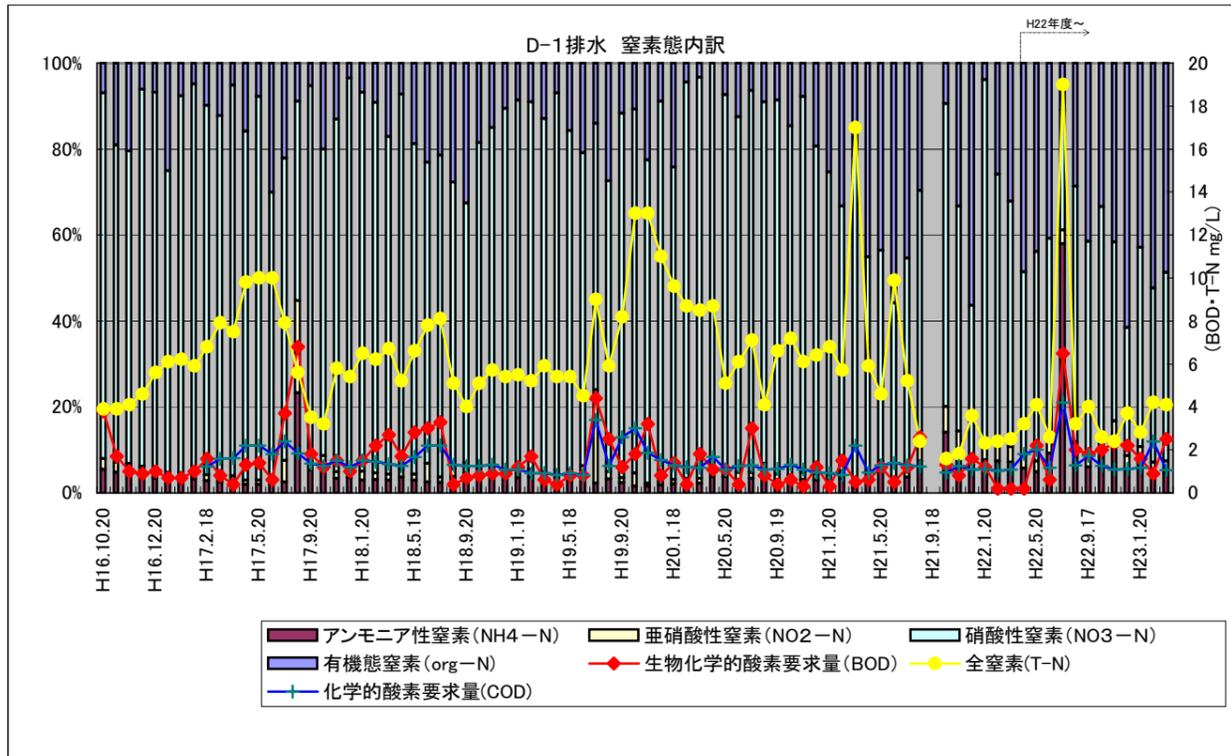
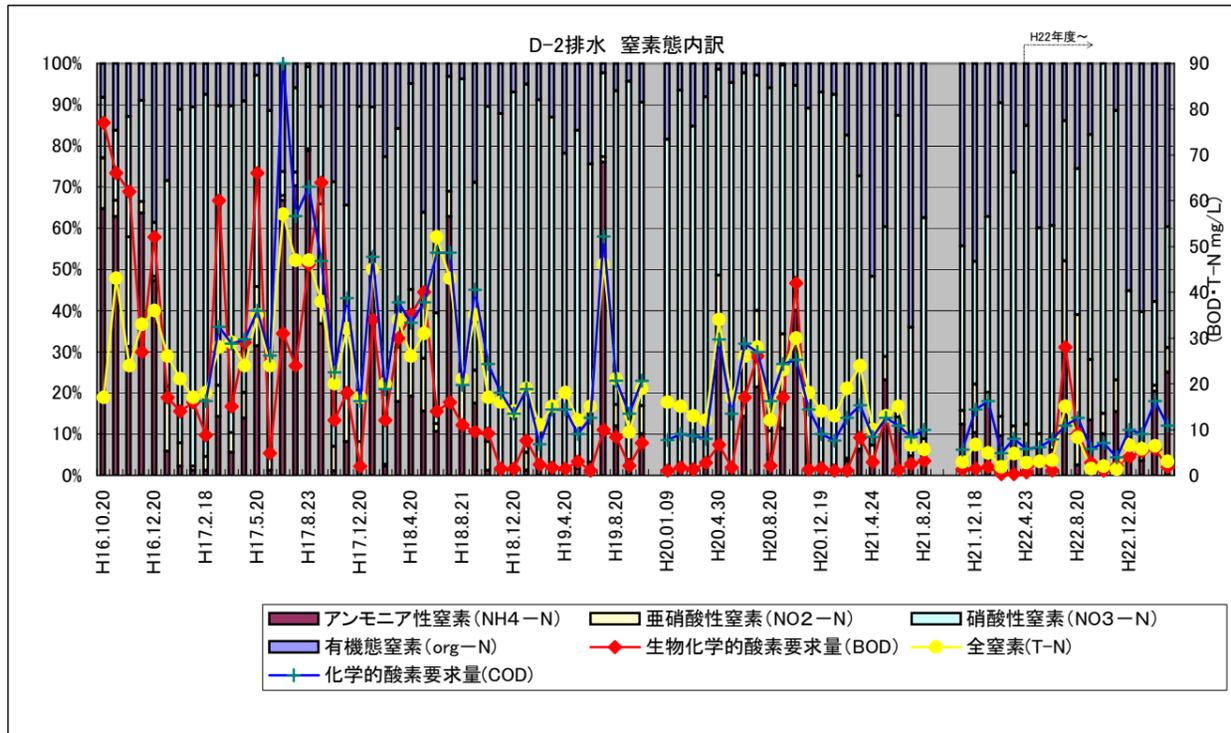
### ⑧窒素態内訳

D-1は、窒素態内訳において過年度から大きな変動は見られない。  
ただし、H22.7.20は、T-N濃度とともに窒素態の内訳が大きく変動している。  
数日前にまとまった降雨があり、地下浸透水による有機性汚濁によるものと考えられる。

D-2は、当初、アンモニア性窒素濃度が高い割合となっていたが、ここ数年は全体的に減っている。  
降水量が少ないときは、アンモニア性窒素濃度も低い割合となっている。

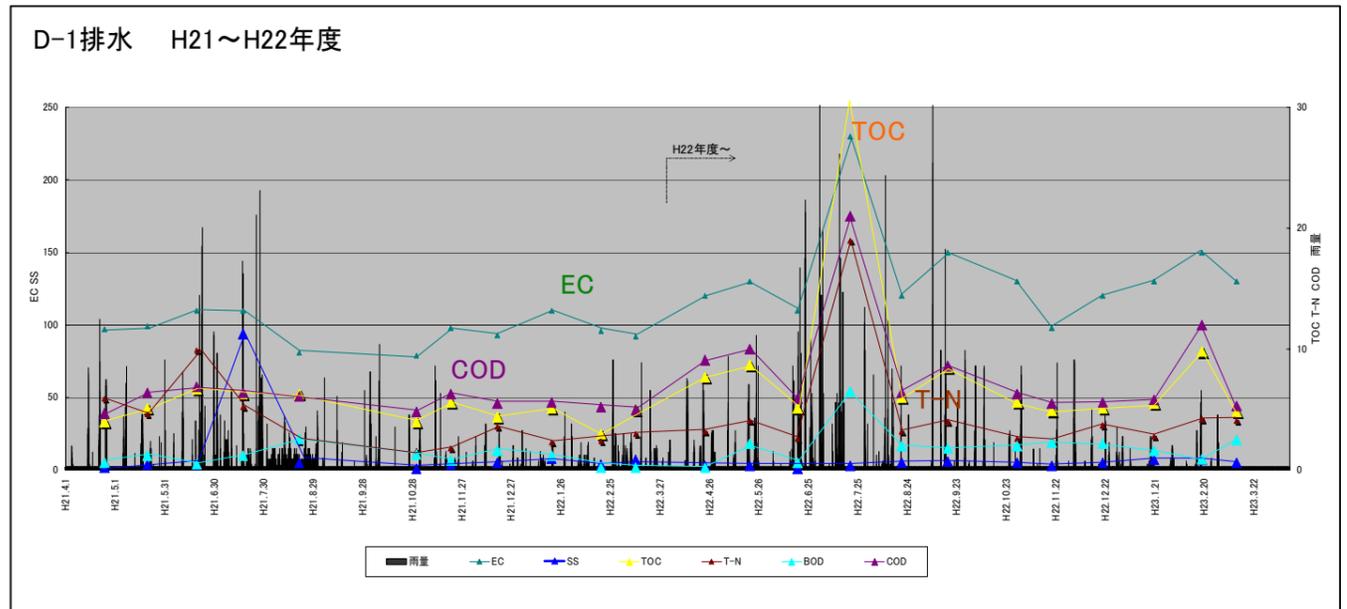
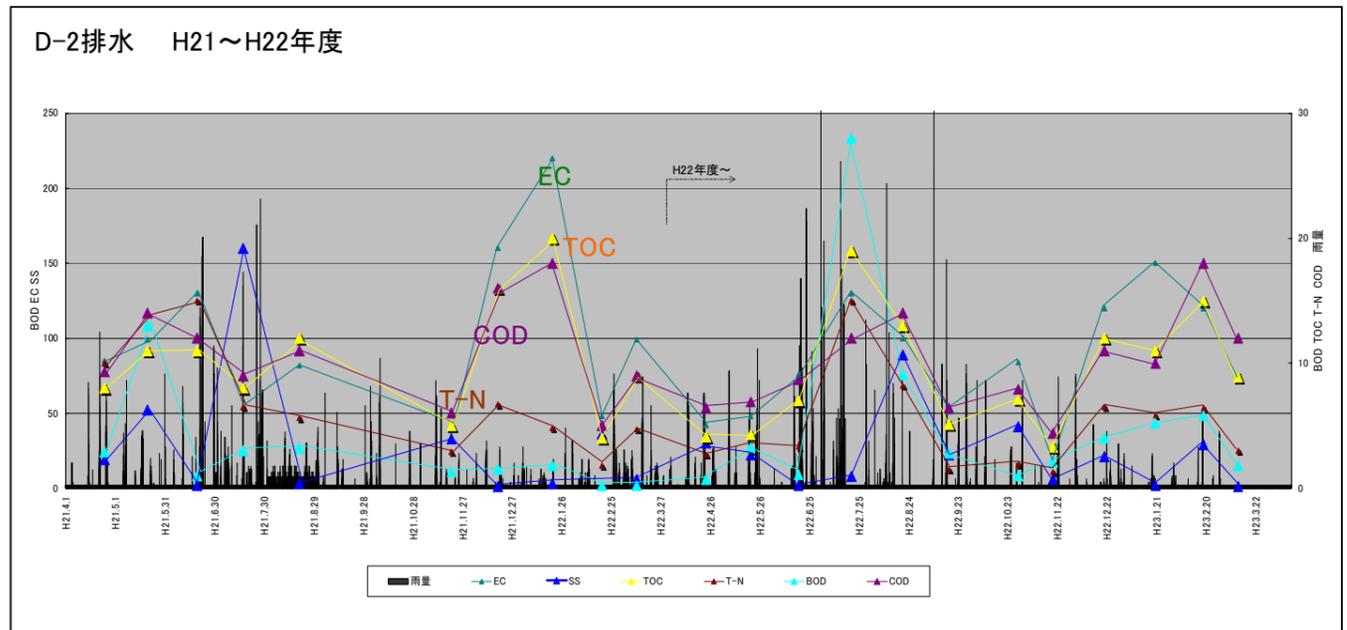
### ⑨降雨量と分析数値の相関性

降雨量(時間降雨量)と各分析数値の相関について、時間降雨量・定期サンプリング時の数値をH21年度より下記グラフに示す。  
対象とする分析項目は、BOD、EC、SS、TOC、T-N、COD としている。  
降雨量と共に特に変動を示しているのは、EC、TOC、T-N、CODである。  
SSは、降雨時の表面水の流下により、降雨直後は、比較的高い数値を示すが、降雨時とサンプリング時が一致していないため、その相関は確認できない。また、BODとの相関性は、このグラフからはあまり確認できない。

H21. 6月以降は、止水壁により滞水した浸出水は下流に浸透していないため、降雨があっても、その影響は少なくなっていたが、H22年度は、まとまった降雨の影響が現れている。  
場内止水壁設置後は、上段部廃棄物層からの流下はないため、下段部からの地下浸透水によるものである。  
大量の降水量がある場合、下段部の地下浸透水が新設調整池に流入している。  
新設調整池には、降雨時間帯は、ほぼ表面水の流入であるが、地下浸透による時間を経て地下水の流入が始まる。  
よって、新設調整池の排水口となるD-2では、大量の降水後に水質濃度の監視に注意を必要とする。

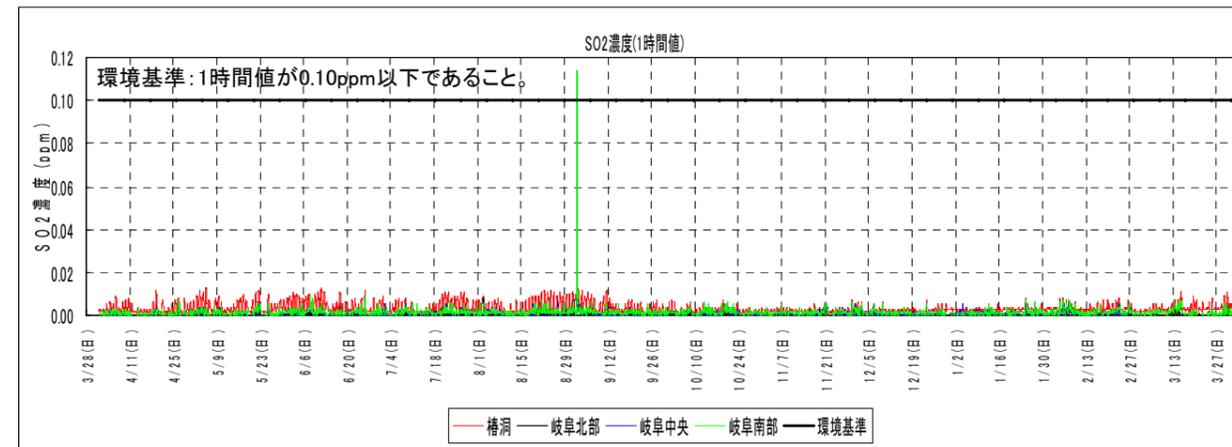
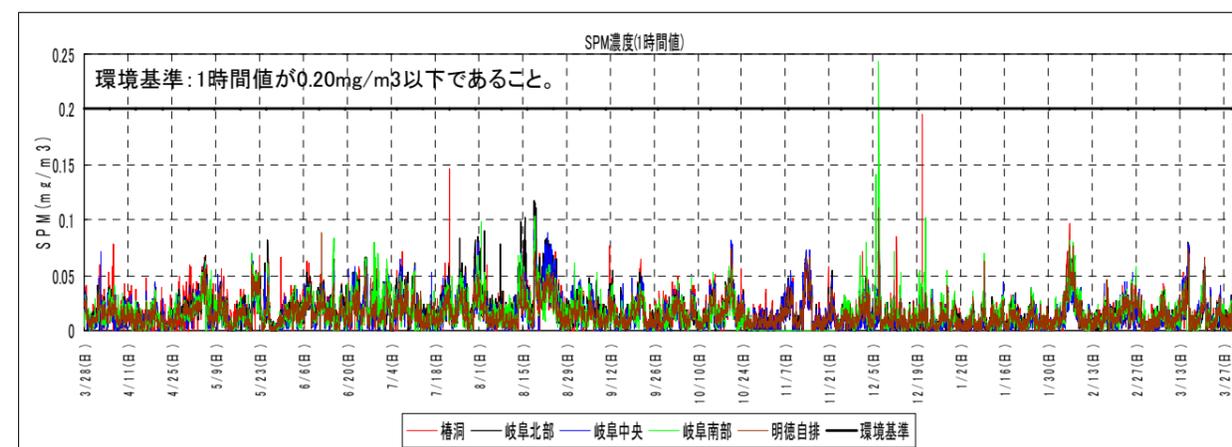
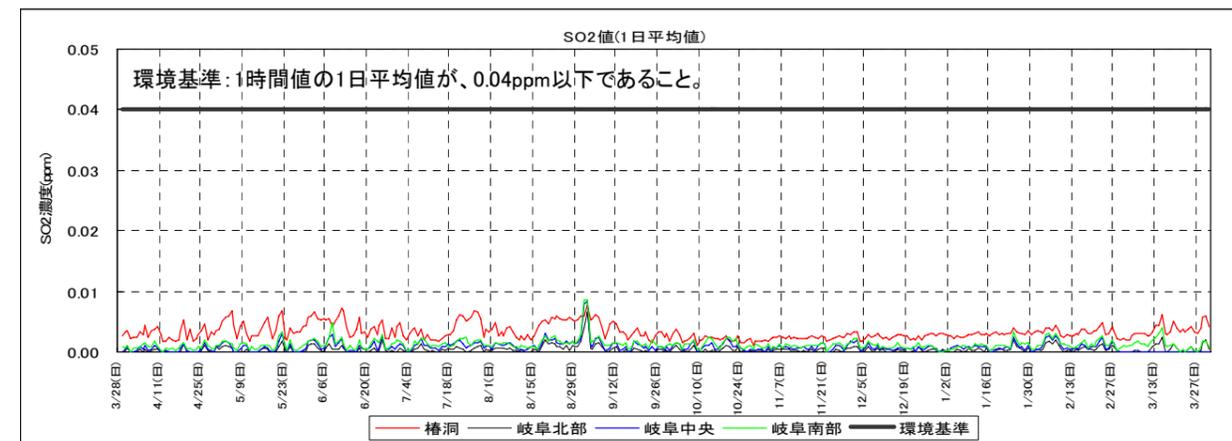
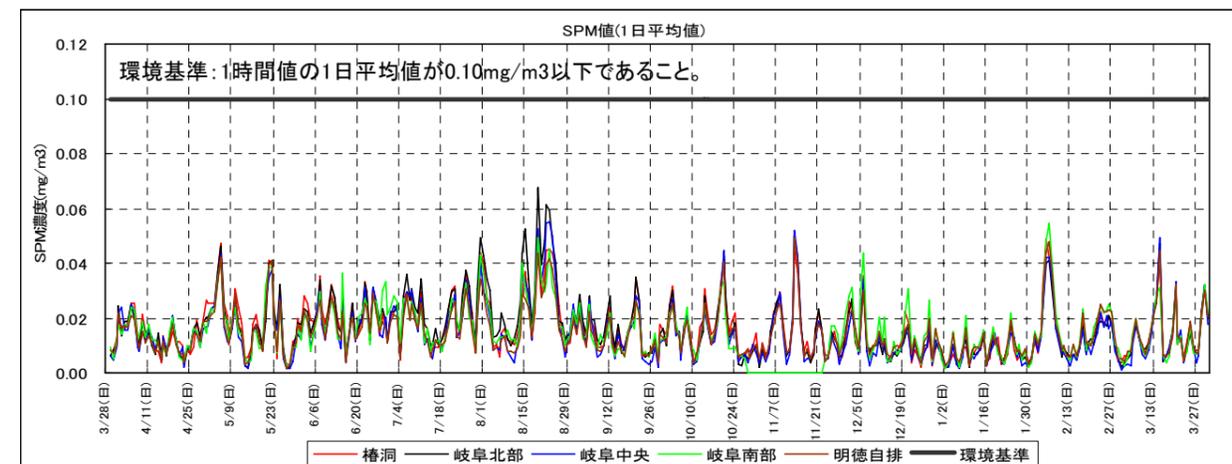
#### 周辺データとの比較

椿洞監視局(SO<sub>2</sub>・SPM)は、市内の監視測定局との比較において、大差は見られない。  
右記に、1時間値及び1時間値の1日平均値を市内監視測定局と比較したグラフを添付する。
