# 史跡岐阜城跡山上部発掘調査

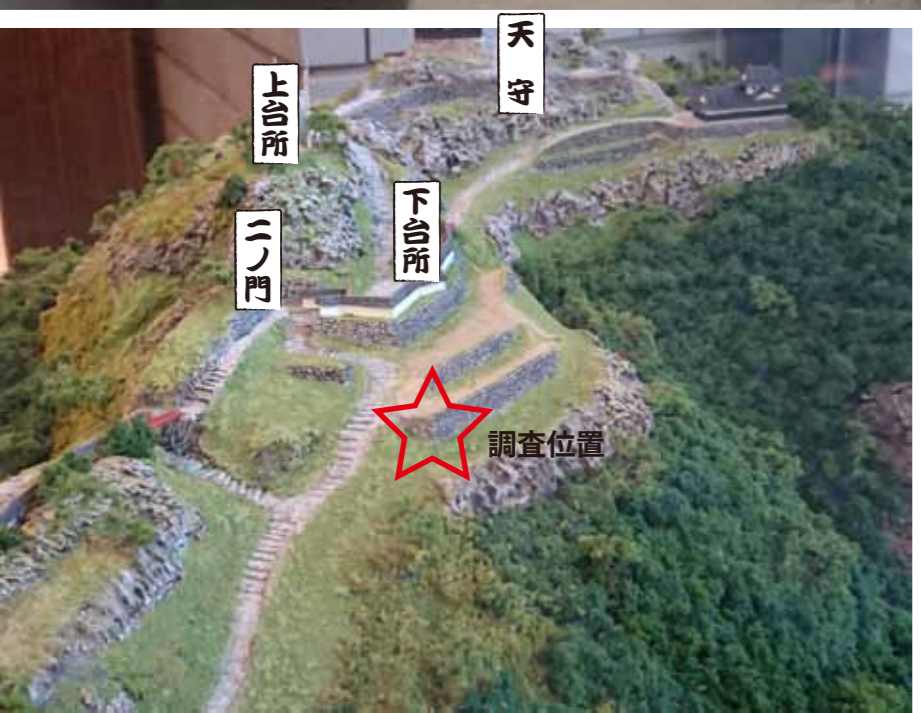
石垣の裏込め

滑り落ちた  
石垣の石材

戦国時代の石垣

石垣の角（出角）か

崩れた  
石垣の裏込め

今回の発掘調査で確認した石垣は、「下台所」に入る「二ノ門」の下に位置します。石垣の上部は元々露出していましたが、基礎部分と裏込めの調査を行ったところ、石垣は角（出角）の部分である可能性が高くなりました。織田信長の入城の際に築かれたと考えられます。
