**史跡岐阜城跡石垣マップ**

## 史跡岐阜城跡石垣マップ

岐阜城は天文8年(1539)頃に斎藤道三によって本格的に城郭として整備されます。永禄10年(1567)に織田信長が城主となると、道三を受けつづつ大改修を行い、さらに発展させた城造りが行われました。岐阜城ではこれまで発掘調査や分布調査が行われ、各所で当時の石垣が見つかっています。道三や信長によって築かれた石垣を巡りながら戦国時代の岐阜城の姿を体感してみませんか。

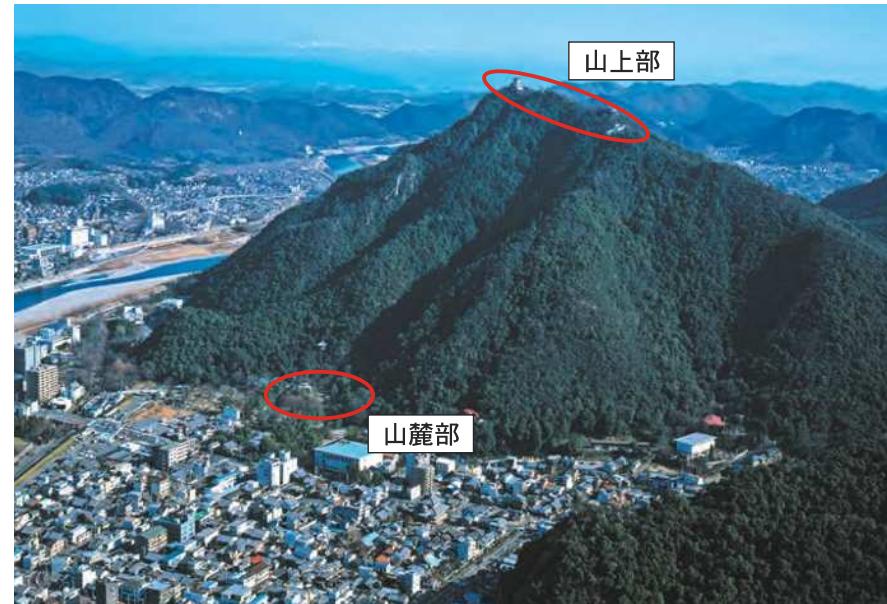
岐阜城の発掘調査は昭和59年(1984)に山麓部で行われたのが最初です。巨石を立て並べた出入口や石垣などが見つかりました。その後の調査では、複数の庭園が見つかるなど、山麓居館の姿が明らかになってきました。

平成30年(2019)からは山上部の発掘調査に着手し、各所で戦国時代の石垣が見つかっています。

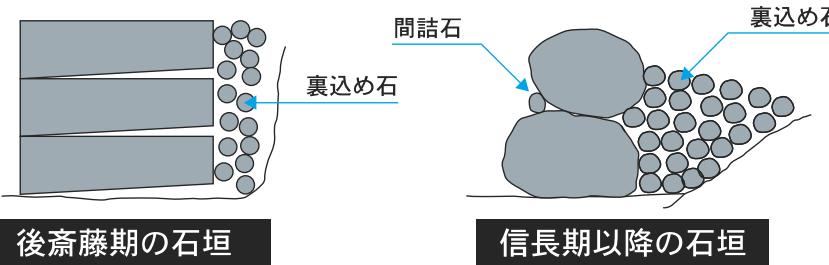
これまでの調査で岐阜城の石垣は天文8年(1539)頃の斎藤道三から始まる後斎藤期と、永禄10年(1567)からの信長期以降の大きく2つの時期に分かれることや、大型の石材を使用した巨石石垣があることが分かりました。

巨石石垣は約1mから1.5m程の大型の石材を使用して築かれています。

後斎藤期の石垣は、主に角張った横長の石材を隙間なく垂直に積まれているのが特徴です。

一方、信長期以降の石垣は角が丸く比較的大きな石材を使用しています。石材同士の合わせ目が表面よりやや奥にあるため表面に隙間が生じ、その隙間を埋めるため間詰石が入念に詰められています。また、石垣はゆるやかな傾斜をつけて積まれています。
