# 金鳳山 正法寺

# 岐阜大仏殿

## 正法寺大仏殿・岐阜大仏の価値

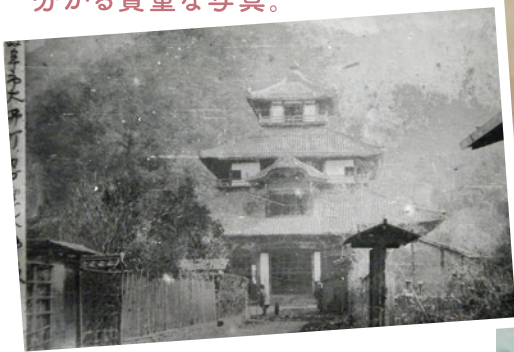
正法寺大仏殿 明治24年(1891)頃 (岐阜県地方気象台蔵)

濃尾震災で倒壊を免れたことが  
分かる貴重な写真。

| 西暦 | 元号 | ことがら | 出典等 |
|---|---|---|---|
| 1891 | 明治24 | 濃尾地震で被災<br>『殿堂傾斜シ幸ニ全倒ヲ免レタルモ、雨漏仏体ヲ浸潤シ四壁破壊ニ及ビ旧観ヲ失スルノミナラス殆ソト危ニ瀕シ』<br>『大仏殿修繕費喜捨金連名録』（正法寺蔵） | |

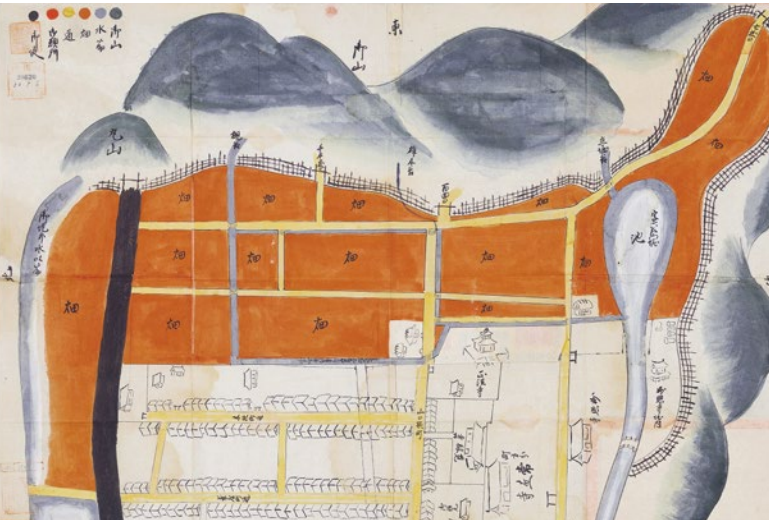
岐阜御山附近図（上の図は大仏殿部分）（岐阜県図書館蔵）

大仏殿建立に伴い  
道と水路が付け替えられました。

| 西暦 | 元号 | ことがら | 出典等 |
|---|---|---|---|
| | | この頃、大仏殿建立に伴い、道と水路が付替えられたか →正法寺の寺域が拡大「岐阜御山附近図」（岐阜県図書館蔵） | |

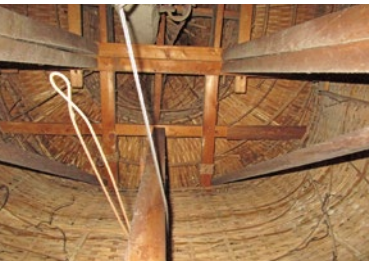
大仏胎内 頭部構造

しかし、実際それが該当するのは頭部のみです。頭部と体部は別々に制作されており、造り方が少し異なります。頭部はまさに簾大仏のごとく、竹を簾状に編み、提灯形に大まかな形を造っています。一方体部は、柱を立てて貫と梁で組み上げ、竹による土壁下地で、竹を縦横に並べて格子状とし、壁土を厚く付けて形を整えています。伝統的な日本壁と同じような技法で造られていることが特徴です。

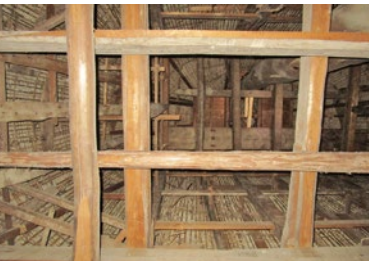
大仏胎内 体部の内部構造

また、大仏を安置している大仏殿は、大仏造像と並行して建てられました。大仏の像内には「真木」と呼ばれる太いイチョウの木柱が立てられ、天井内に達しています。この真木が大仏殿の小屋組（屋根裏）を直接支えていることから、大仏殿と大仏は構造的に一体のものとしてみることができるのです。このように、大仏殿と大仏は長い年月を費やして完成しましたが、大仏殿の建築部材に残る痕跡調査から、注目すべき事実が明らかになりました。大仏殿は、文化7年（1810）頃に完成したにもかかわらず、その十数年後に大規模な増改築が行われていたのです。

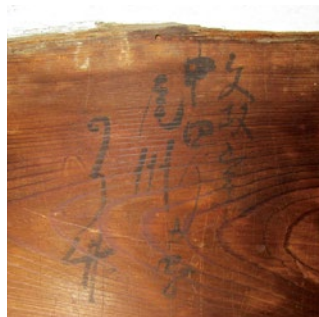
文政7年(1824)の参詣記録

一つは、参詣者の落書き（参詣記録）です。過去に大仏を訪れた人々の落書きが、大仏殿の至る所に残されています。その中でも、現在確認できる最も古い落書きが観相台の壁面に書かれています。これは文政7年(1824)に書かれたものであることが確認できるため、この頃に観相台の増築が行われたことが推定できます。落書きは、明治や昭和に書かれたものもありますが、江戸時代の落書きのほとんどは観相台に集中しています。

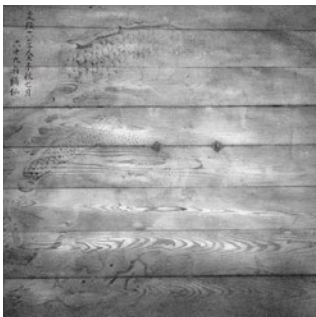
唐破風造屋根天井の雲龍図  
左上に龍のうろこ、左下に顔が見える

もう一つが、唐破風造屋根の天井に描かれた龍の絵です。墨で描かれており、経年により目視で確認することは困難ですが、赤外線撮影で龍の絵の存在が明らかになりました。この龍の絵は、文政6年(1823)に寄進されたものであることが分かっています。参詣者の落書きと同様に、増改築の時期を推定するうえで重要な資料です。

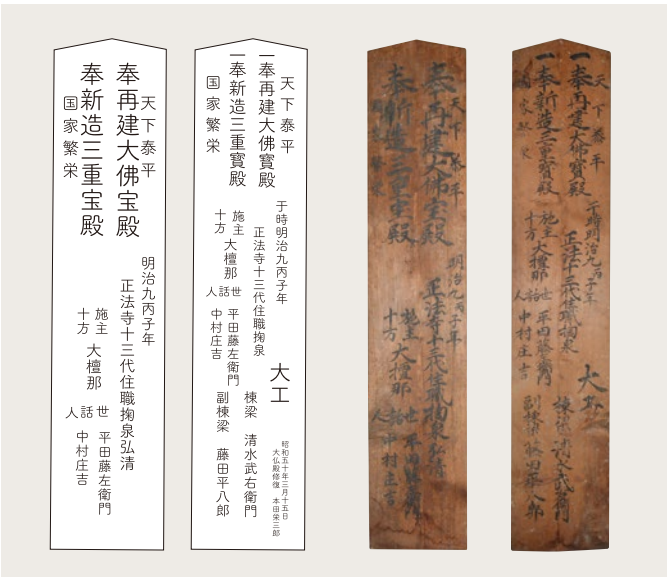
明治9年(1876)の大改修 棟札

明治9～10年(1876～1877)、大仏殿の修理とあわせて二度目の増改築が行われました。明治9年に地元有志が中心となって発出した修理募金の趣意書が残っています。そのときの趣意書によれば、当時の大仏殿は今にも壊れそうな状態であったことが分かります。当地域の「名物の一所」である大仏殿を維持するため、寄付金を募り修理を加えるとともに、新たに三重が増築されました。その他に、観相台※への斜路の増築、大仏台座の蓮弁撤去及び須弥壇の変更、大仏殿内に現在安置されている五百羅漢像の修理などが行われました。

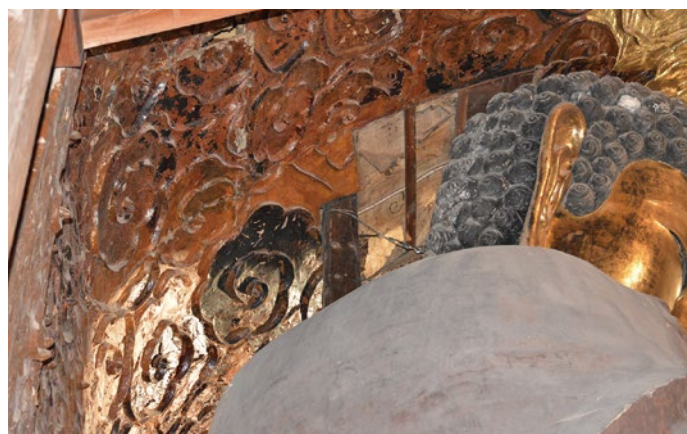
粘土の上に紙(経文)や漆箔を貼り重ねて造られた大仏を風雨から守るためには、大規模な覆屋が必要なため、大仏殿は大仏と並行して建てられました。大仏の像内には「真木」と呼ばれる太い柱が立ち、大仏殿の小屋組を直接支持しているため、大仏殿と大仏は構造的に一体のものとしてみることができます。このような構造は、他に例がない大変ユニークな建造物です。

大仏と光背を貫く真木

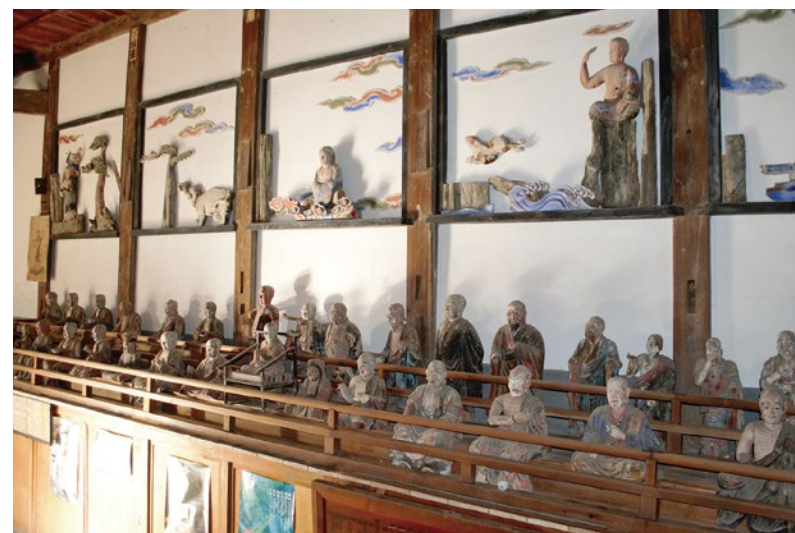
大仏殿内に安置される五百羅漢像

### 3 五百羅漢を配し、羅漢堂の 機能を併せ持った大仏殿

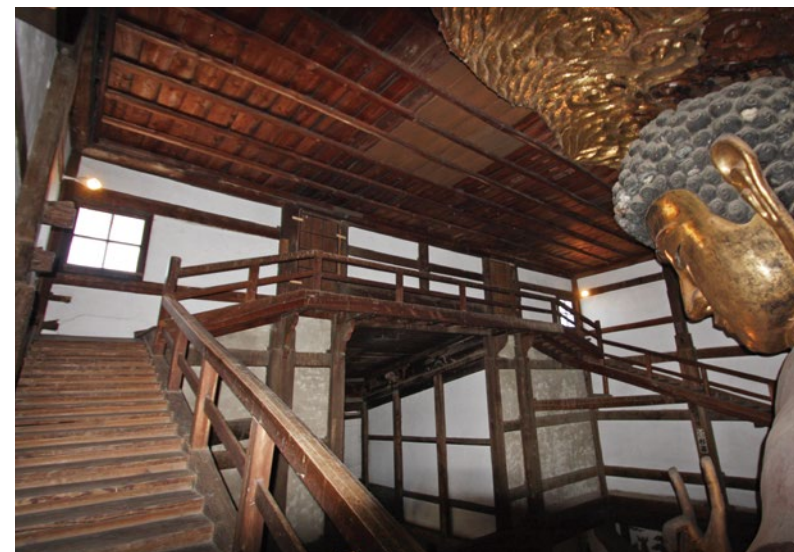
大仏殿における、文政期の増改築で設けられた階段の昇降を通じて二重縁から観相台へ導く参拝動線や、明治期の三重・斜路増築に伴う参拝動線の変更は、このような巡礼建築からの影響を感じることができます。

大仏殿内の斜路と観相台

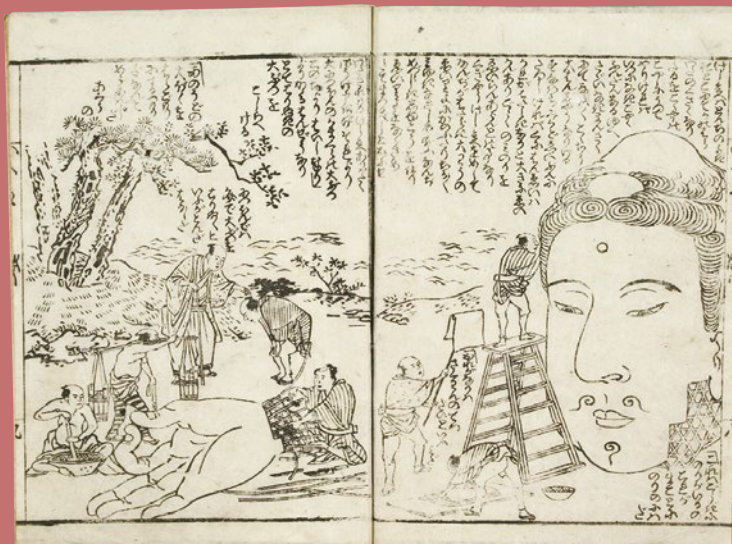
11代惟中和尚が大仏造立を計画した時期は、江戸で合羽大仏と呼ばれる、見世物興行としての造り物が流行していました。合羽大仏は、岐阜大仏に造り方が似ており、大木を真木として、周囲を竹で籠を編むように大まかな形を作り、その上に桐油紙(＝合羽)を貼り重ねて制作します。

葛飾北斎 七々里富貴(下)  
(早稲田大学図書館蔵)

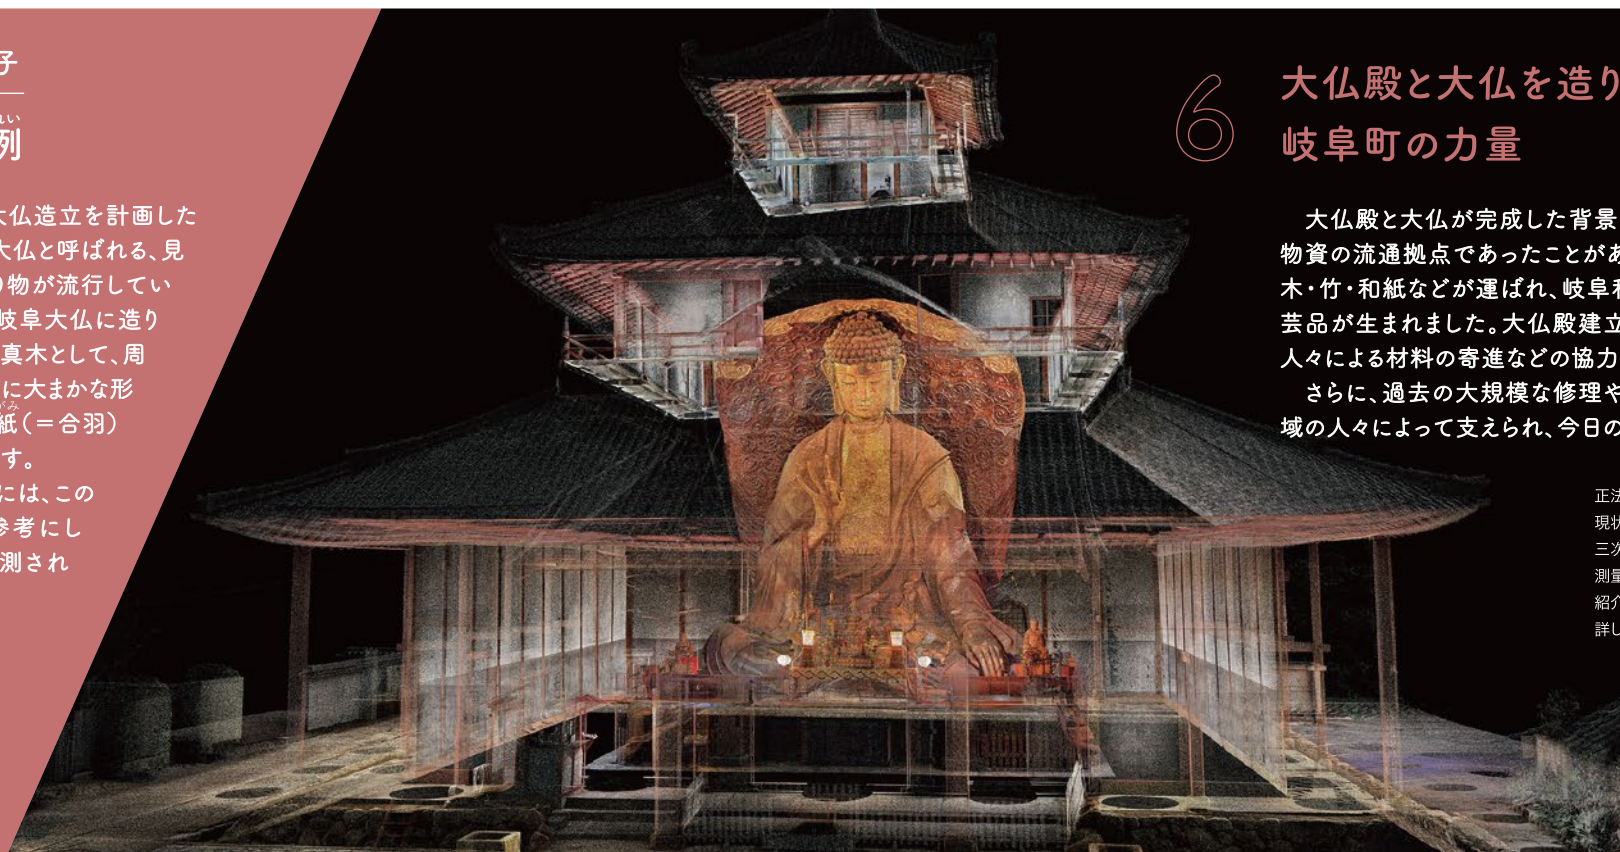
三次元測量データを使用した  
正法寺大仏殿・岐阜大仏  
(京都工芸繊維大学作成)
